## Via Torre Santa Susanna

### 41 - Via Torre Santa Susanna

Via Torre Santa Susanna è una via residenziale, con presenza di attività commerciali. I marciapiedi, che dipendendo dal tratto analizzato cambiano di larghezza (e in alcuni casi anche di materiale), non sono accessibili: scalini di accesso alle case private, pali della luce, passi carrai inadeguati, gradini al posto di scivoli negli attraversamenti pedonali che interrompono il percorso e pendenza trasversale. Solo brevi tratti si presentano accessibili.

## PEBA MESAGNE - AMBITO URBANO CRITICITA' RILEVATE

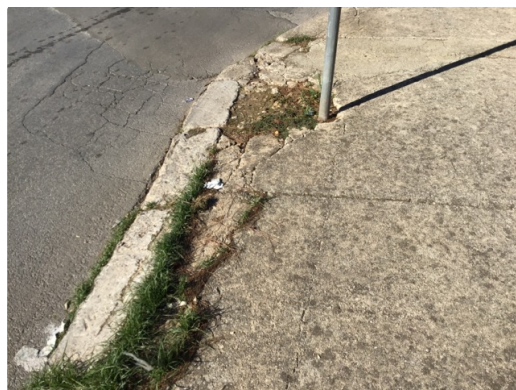
**2216**

**Presenza di sconnessioni**, buche isolate, deformazioni della pavimentazione esistente, assenza di porzioni di essa.

Adeguamento della pavimentazione dissestata tramite **demolizione e rifacimento del tappetino d'usura o sostituzione di parte di essa**, con finitura tale da rendere il piano di calpestio perfettamente complanare e raccordato adeguatamente alla pavimentazione esistente.

Occorre fare una buona rasatura della finitura superficiale per evitare di creare altre criticità sulla pavimentazione per le persone con difficoltà motorie.

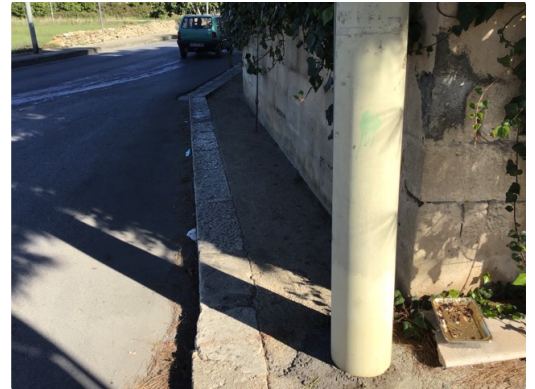
**2218**

Assenza di percorso accessibile  
(sottodimensionato)

Realizzazione a fianco del percorso esistente, di una nuova pavimentazione pedonale, identica alla preesistente, aumentando la larghezza complessiva del percorso. Per consentirne l'uso da parte di persone in carrozzina, la larghezza minima dovrà essere di cm. 90/120.

La superficie calpestabile sarà compatta ed omogenea. Le fugature prive di risalti e non superiori a cm. 0,5. La pendenza trasversale nel suo complesso non dovrà superare l'1%.

Creazione di un percorso largo 0,9 m.  
Rifacimento del percorso pedonale.

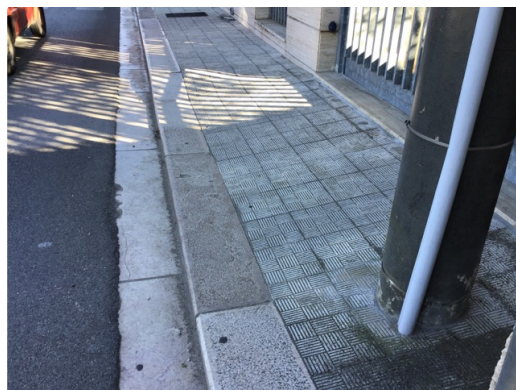
**2221**

Dislivello causato da **pendenza eccessiva** del passo carraio

Adeguamento passo carraio tramite realizzazione di marciapiedi in rilevato, **alzando in parte la quota del percorso esistente, in modo da ottenere un doppio piano inclinato, perpendicolare al senso di marcia** e la cui pendenza non supera il 5%. Il manufatto è completo di elemento di raccordo per l'attraversamento dei veicoli (pendenza minima del 15%); la porzione di percorso orizzontale, utile per i pedoni e coincidente per la larghezza del passo carraio, deve essere di larghezza minima 120 cm.

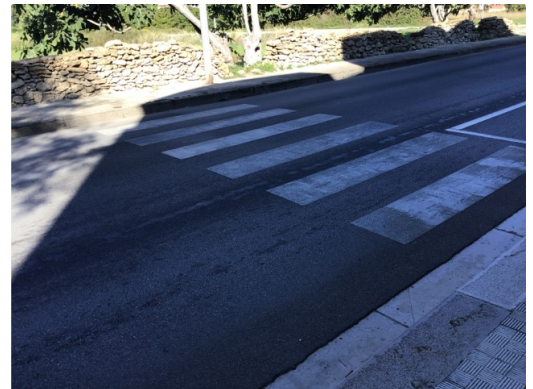
**2222**

**Assenza di attraversamento** pedonale a raso

**Nuova realizzazione** di attraversamento pedonale **a raso**, tramite adeguamento dei raccordi al percorso pedonale esistente e inserimento di segnaletica tattile a pavimento (segnale pericolo valicabile) ad evidenziare la delimitazione tra sede pedonale e carrabile; realizzazione di zebraure di larghezza minima 250 cm. La pavimentazione utilizzata nell'attraversamento, sarà la medesima già presente.

Occorre fare una buona rasatura della finitura superficiale per evitare di creare altre criticità sulla pavimentazione derivanti da diverse sovrapposizioni di bitume, pessimi raccordi con l'impiantistica sotterranea.

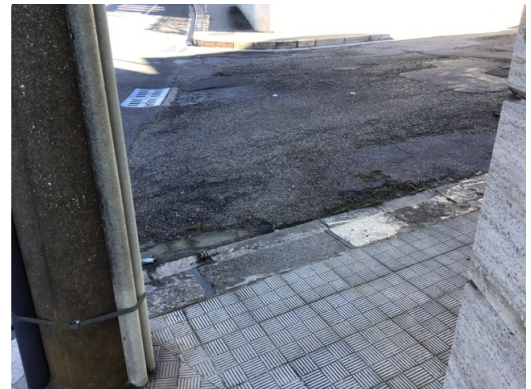
**2223**

**Assenza di attraversamento** pedonale a raso

**Nuova realizzazione** di attraversamento pedonale **a raso**, tramite adeguamento dei raccordi al percorso pedonale esistente e inserimento di segnaletica tattile a pavimento (segnale pericolo valicabile) ad evidenziare la delimitazione tra sede pedonale e carrabile; realizzazione di zebrature di larghezza minima 250 cm.

La pavimentazione utilizzata nell'attraversamento, sarà la medesima già presente.

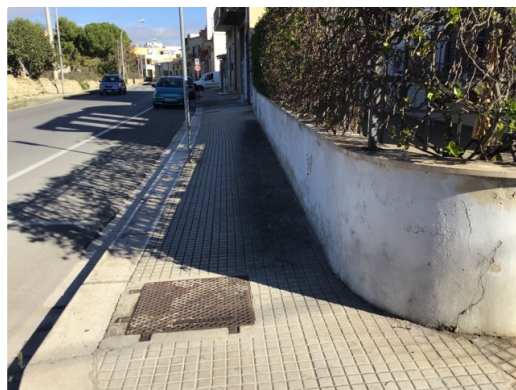
Presenza di **pendenza trasversale** eccessiva

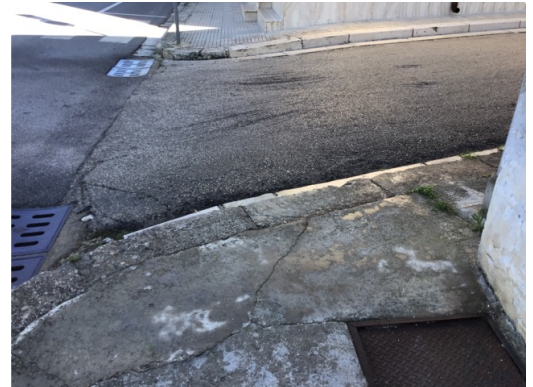
**Assenza di attraversamento** pedonale a raso

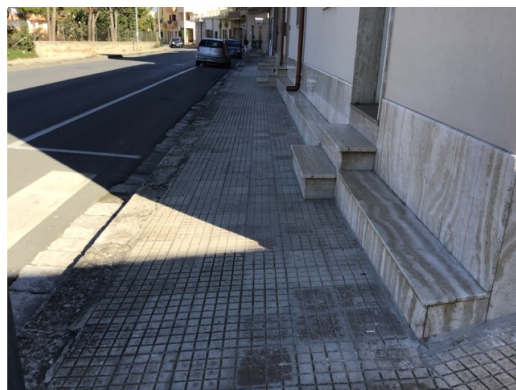
Presenza di **pendenza trasversale** eccessiva

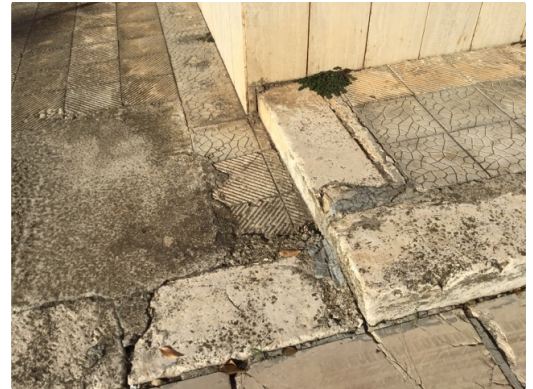
Dislivello causato da gradino di **2/30 cm**

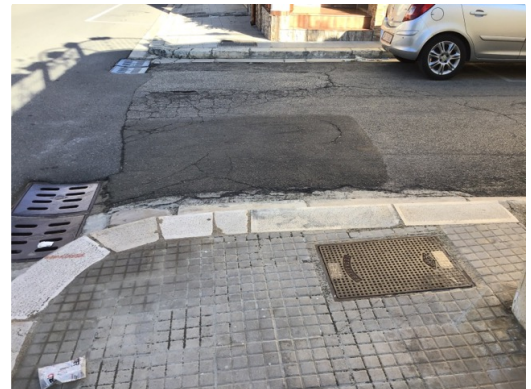
**Assenza di attraversamento** pedonale a raso

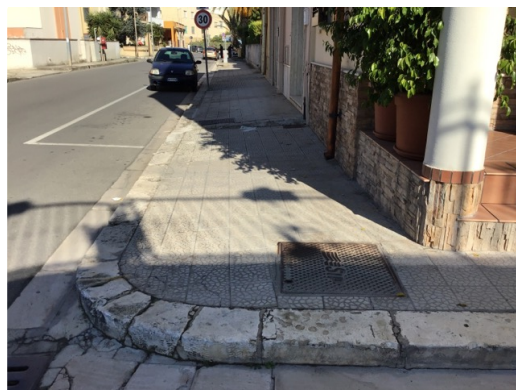
Presenza di **pendenza trasversale** eccessiva

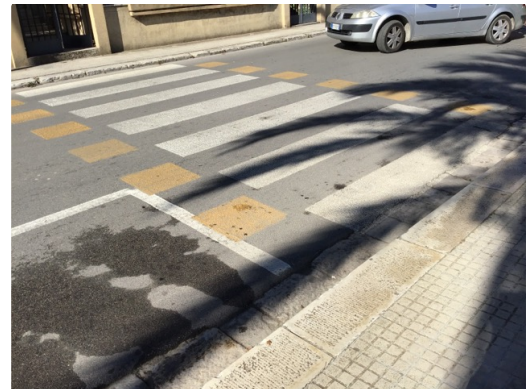
**Assenza di attraversamento** pedonale a raso

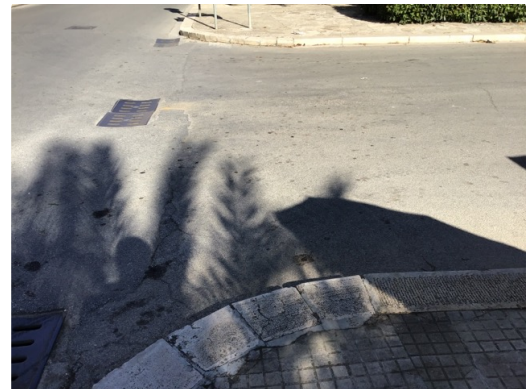
**Assenza di attraversamento** pedonale a raso

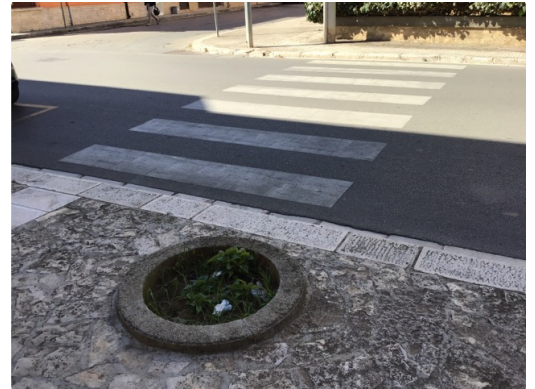
**Assenza di attraversamento** pedonale a raso

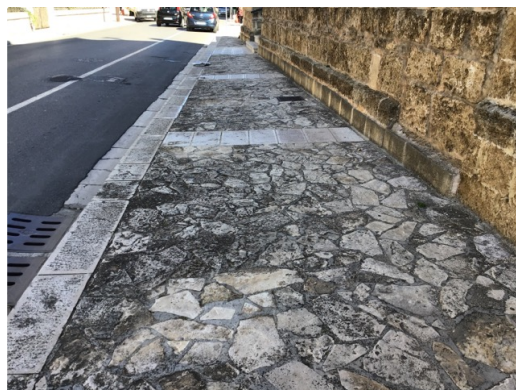
Presenza di **pendenza trasversale** eccessiva

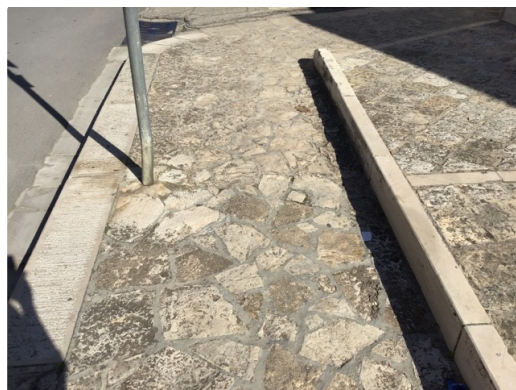
**Assenza** di segnalazione **tattilo-plantare** per l'intercettazione di pubblici servizi (Targa tattile, fermata del mezzo pubblico)

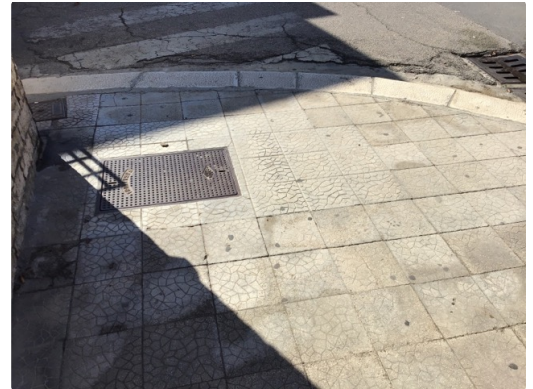
Assenza di **segnalazione tattile** per non vedenti in prossimità di **attraversamento pedonale** posto in **senso ortogonale al senso di marcia**.

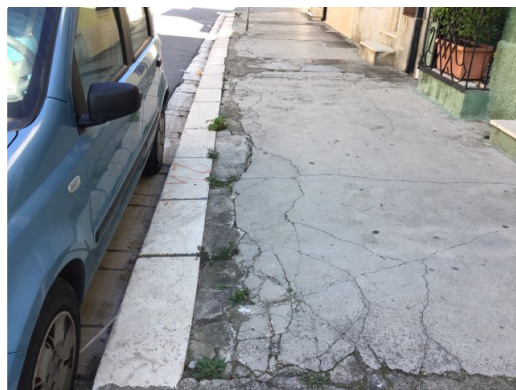
Percorso in rilevato con **sconnessioni**, buche, mancata finitura, deformazioni

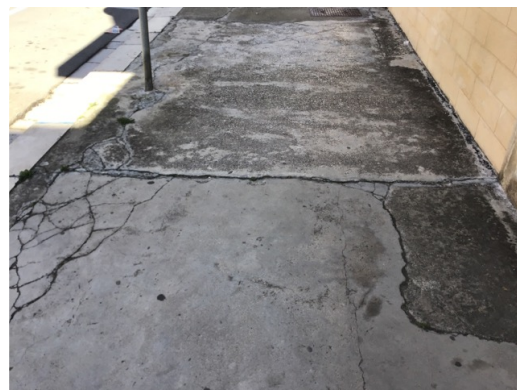
Pavimentazione con **sconnessioni dovute alle fugature**

**Rifacimento della fugatura** tramite asportazione materiale eventualmente sporgente e ripristino materiale dove mancante, con stilatura adeguata al fine di ottenere perfetta complanarietà tra gli elementi costituenti la pavimentazione.

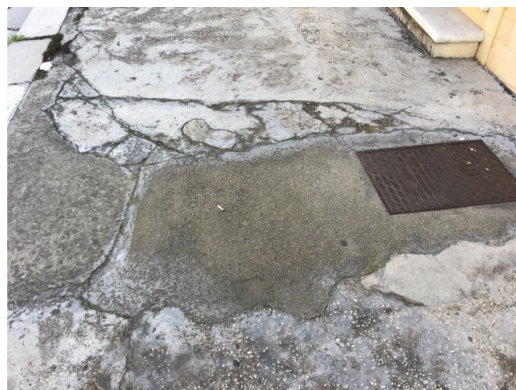
Percorso in rilevato con **sconnessioni**, buche, mancata finitura, deformazioni

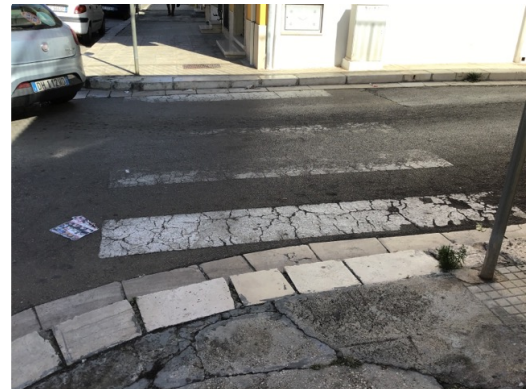
**Assenza di attraversamento** pedonale a raso

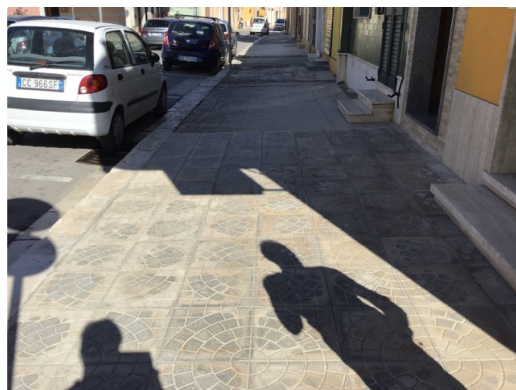
Percorso in rilevato con **sconnessioni**, buche, mancata finitura, deformazioni

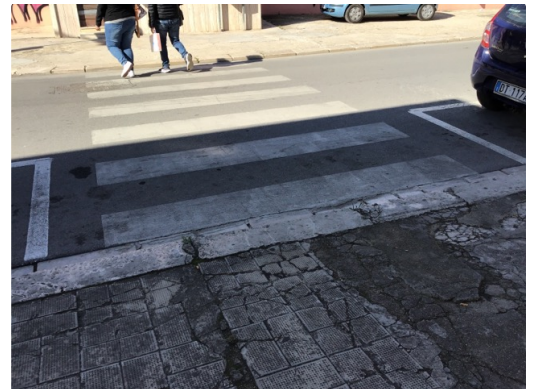
**Assenza di attraversamento** pedonale a raso

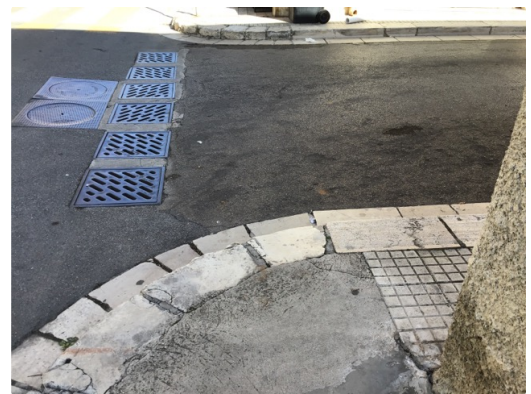
**Assenza di attraversamento** pedonale a raso

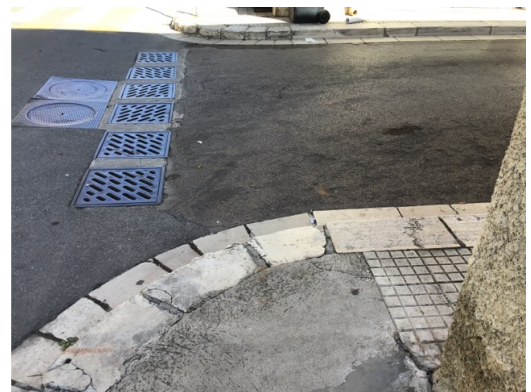
**Assenza di attraversamento** pedonale a raso

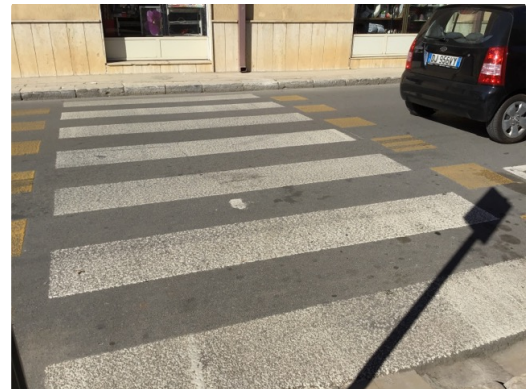
**Assenza di attraversamento** pedonale a raso

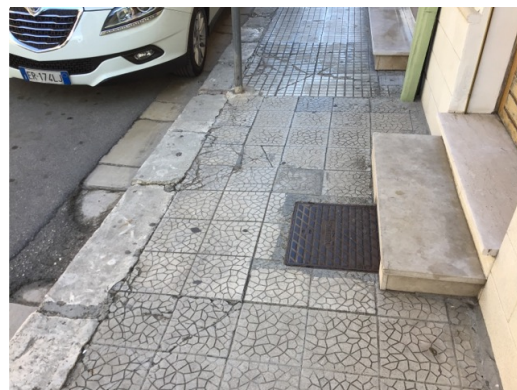
**Presenza di sconnessioni**, buche isolate, deformazioni della pavimentazione esistente, assenza di porzioni di essa.

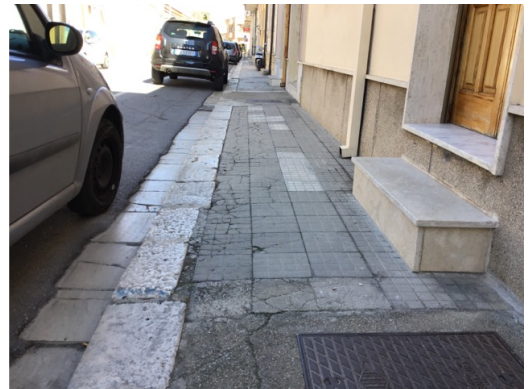
**Percorso in rilevato** con sconnessioni, buche, mancata finitura, deformazioni

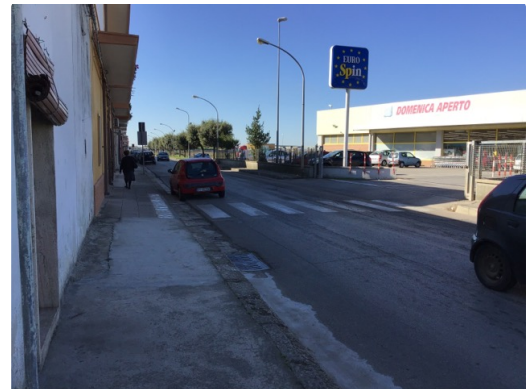
**Assenza di attraversamento** pedonale a raso

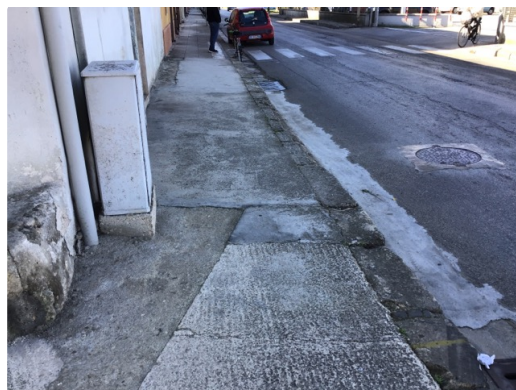
Percorso in rilevato con **sconnessioni**, buche, mancata finitura, deformazioni

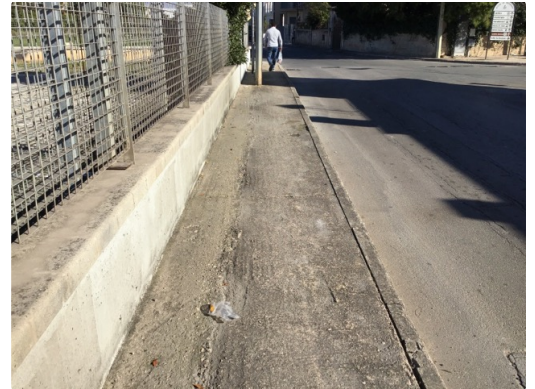
Percorso in rilevato con **sconnessioni**, buche, mancata finitura, deformazioni

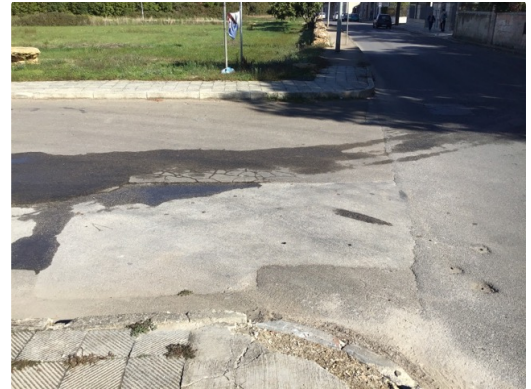
**Assenza di attraversamento** pedonale a raso

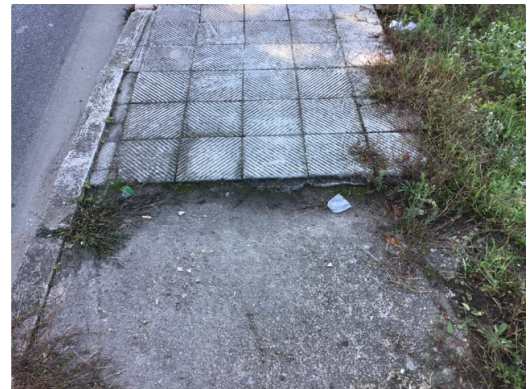
Dislivello causato da gradino di **2/30 cm**

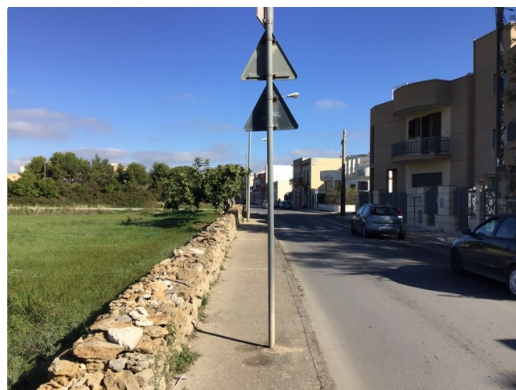
Ostacolo costituito da **base fissa** a corredo di indicazione **segnaletica** o cartello **pubblicitario** o cartello di **fermata** autobus

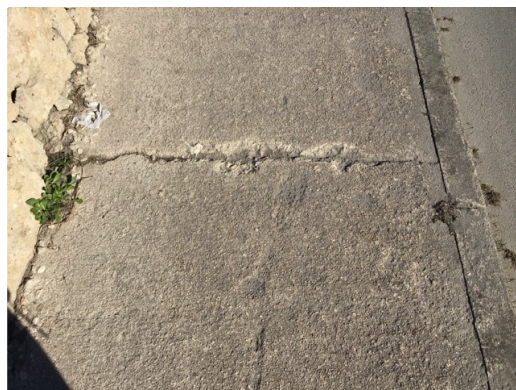
**Presenza di sconnessioni**, buche isolate, deformazioni della pavimentazione esistente, assenza di porzioni di essa.

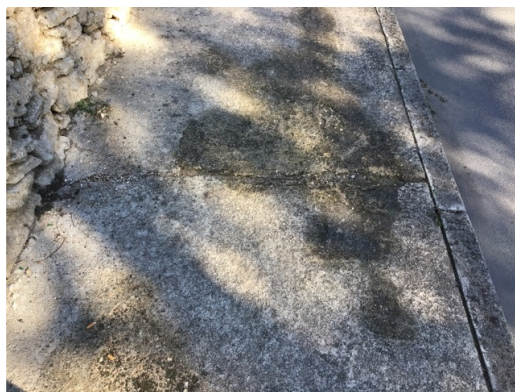
**Presenza di sconnessioni**, buche isolate, deformazioni della pavimentazione esistente, assenza di porzioni di essa.

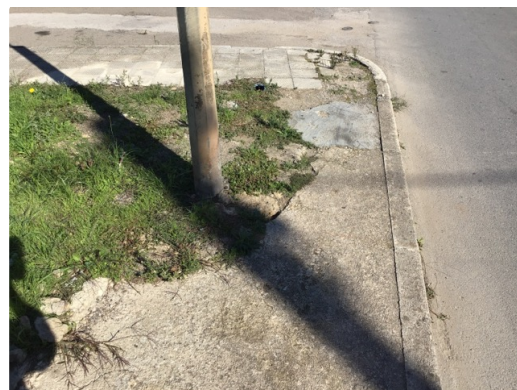
**Percorso in rilevato** con sconnessioni, buche, mancata finitura, deformazioni

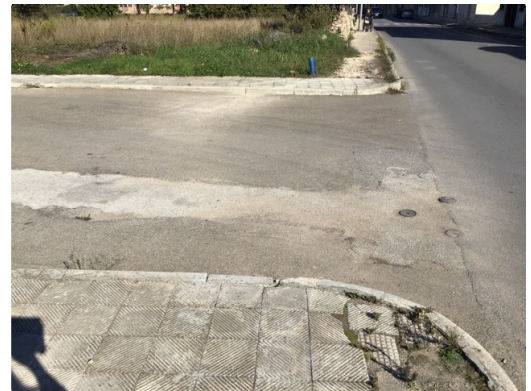
**Assenza di attraversamento** pedonale a raso

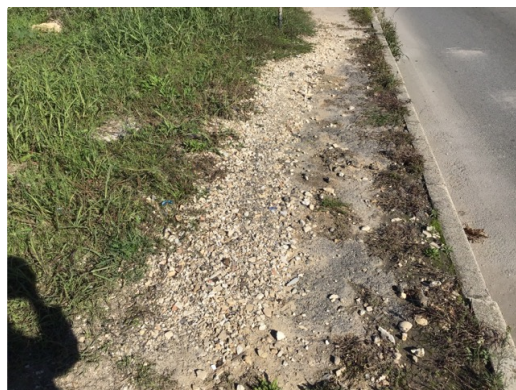
Percorso in rilevato con **sconnessioni**, buche, mancata finitura, deformazioni

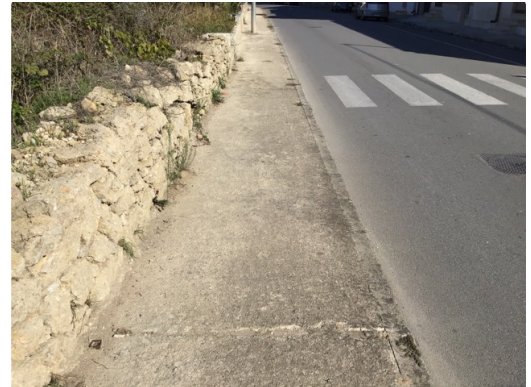
Percorso in rilevato con **sconnessioni**, buche, mancata finitura, deformazioni

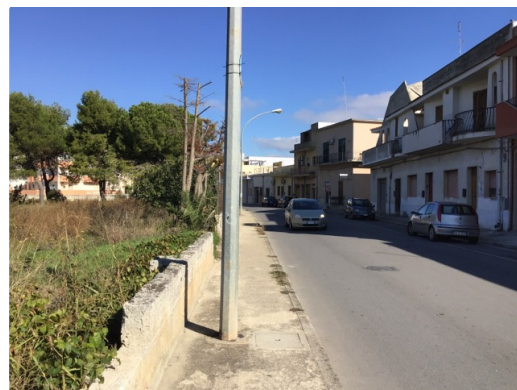
Ostacolo costituito da base fissa a corredo di palo per illuminazione pubblica o quadro di impianto tecnologico fissato su supporto verticale

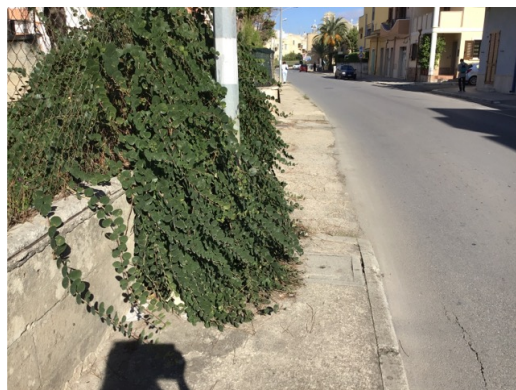
Ostacolo costituito da elemento  
**arboreo/arbustivo**

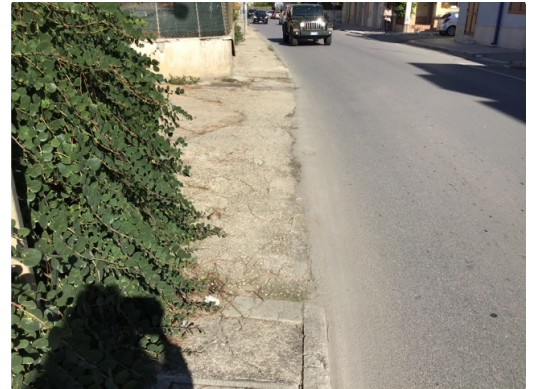
**Passo carraio** inadeguato

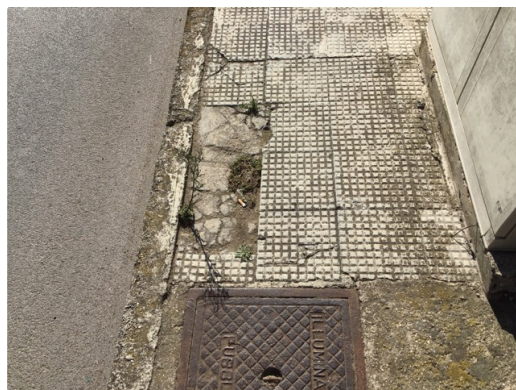
**Presenza di sconnessioni**, buche isolate, deformazioni della pavimentazione esistente, assenza di porzioni di essa.

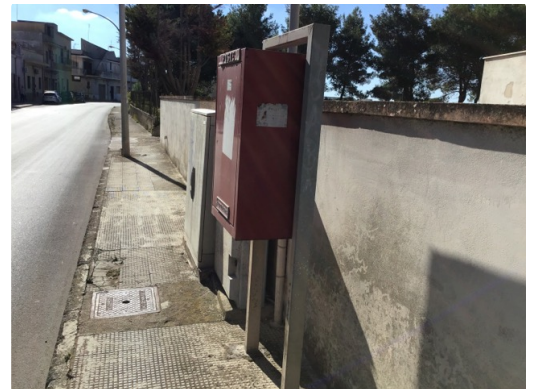
Ostacolo sporgente dal muro: **da proteggere**

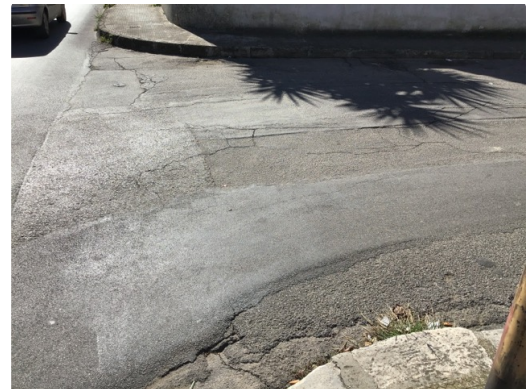
**Assenza di attraversamento** pedonale a raso

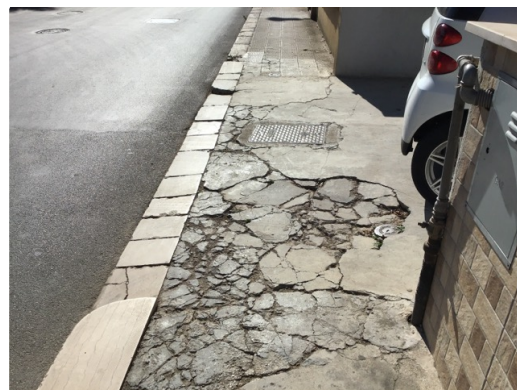
**Passo carraio** inadeguato

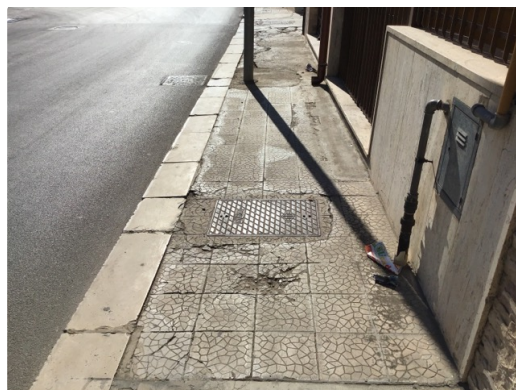
Presenza di **pendenza trasversale** eccessiva

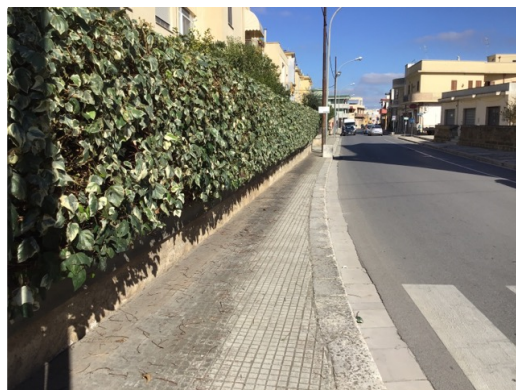
Ostacolo costituito da elemento  
**arboreo/arbustivo**

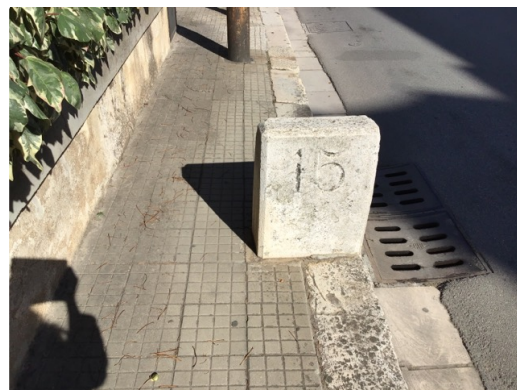
Ostacolo costituito da **struttura o manufatto edilizio o tecnologico** sporgente

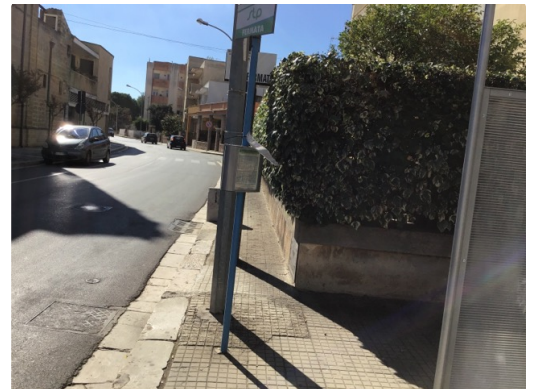
Ostacolo costituito da base fissa a corredo di segnaletica della fermata del mezzo pubblico

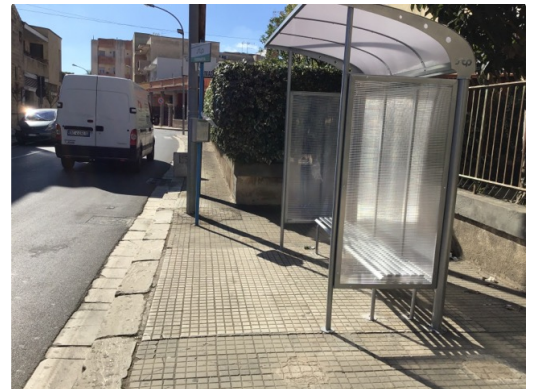
**Assenza** di segnalazione **tattilo-plantare** per l'intercettazione di pubblici servizi (Targa tattile, fermata del mezzo pubblico)

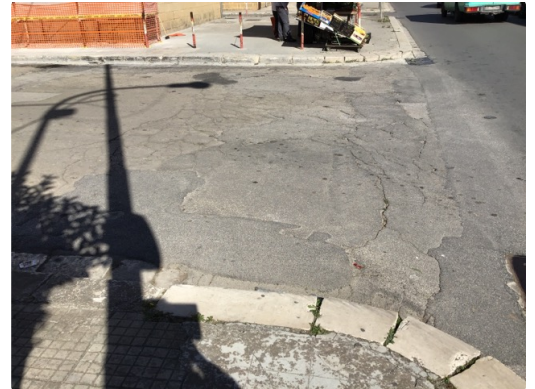
**Assenza di attraversamento** pedonale a raso

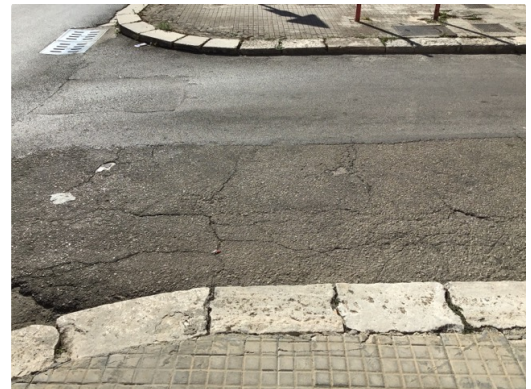
**Assenza di attraversamento** pedonale a raso

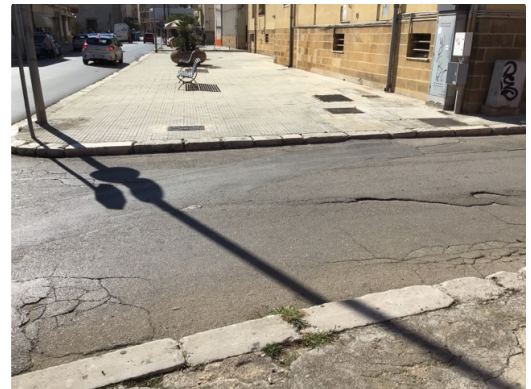
**Assenza di attraversamento** pedonale a raso

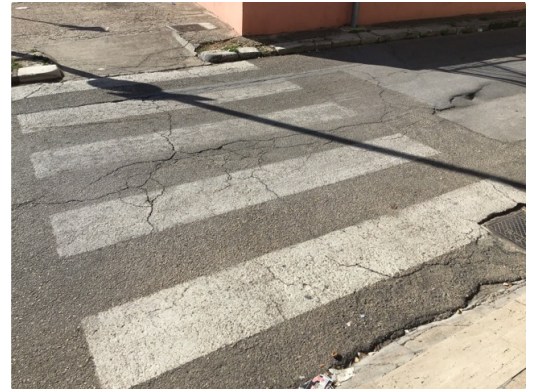
**Assenza di attraversamento** pedonale a raso

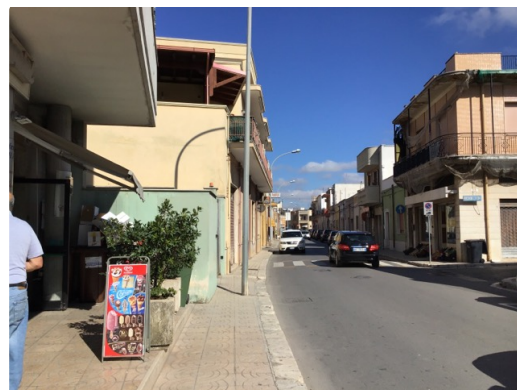
Ostacolo costituito da base fissa a corredo di palo per illuminazione pubblica o quadro di impianto tecnologico fissato su supporto verticale

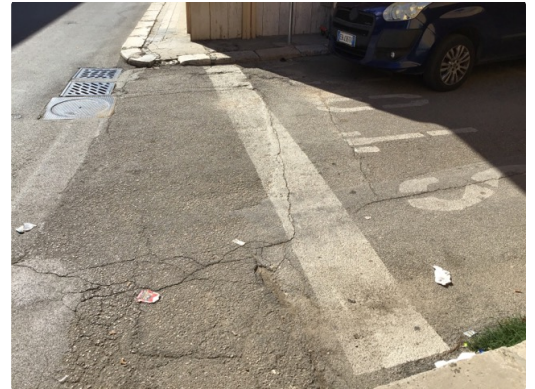
**Assenza di attraversamento** pedonale a raso

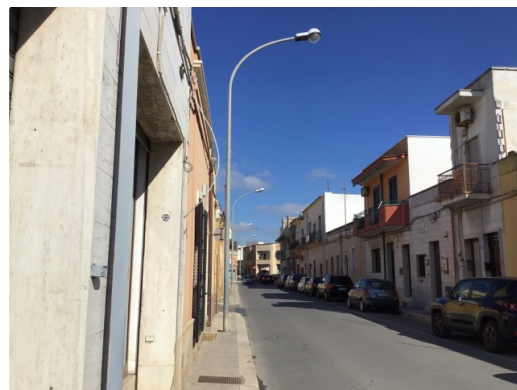
Ostacolo costituito da base fissa a corredo di palo per illuminazione pubblica o quadro di impianto tecnologico fissato su supporto verticale

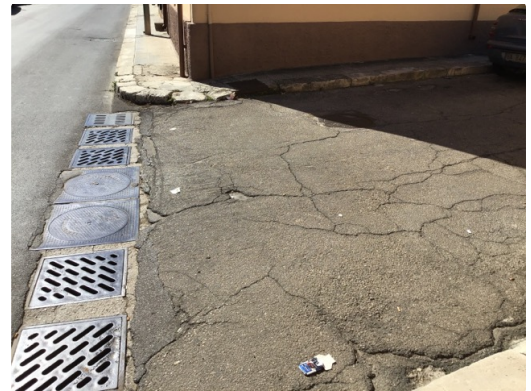
**Assenza di attraversamento** pedonale a raso

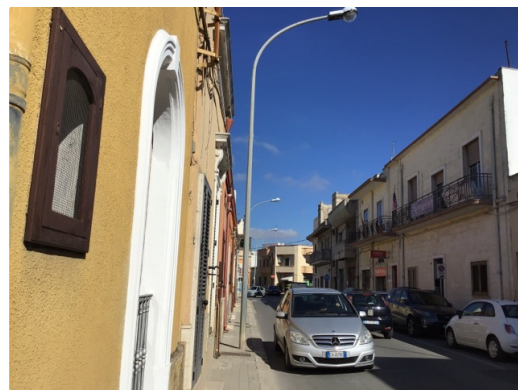
Ostacolo costituito da base fissa a corredo di palo per illuminazione pubblica o quadro di impianto tecnologico fissato su supporto verticale

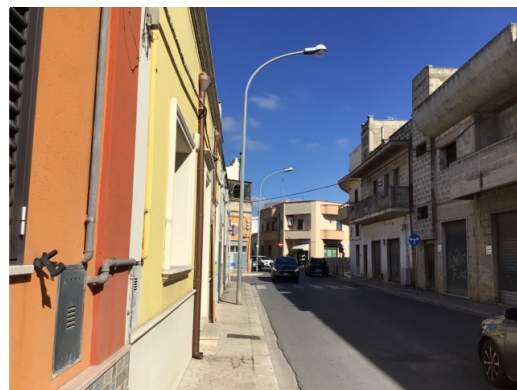
Ostacolo costituito da base fissa a corredo di palo per illuminazione pubblica o quadro di impianto tecnologico fissato su supporto verticale

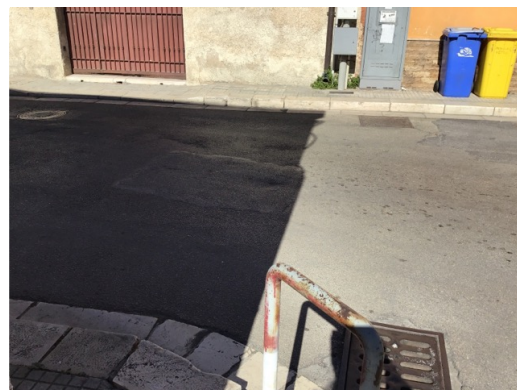
**Assenza di attraversamento** pedonale a raso

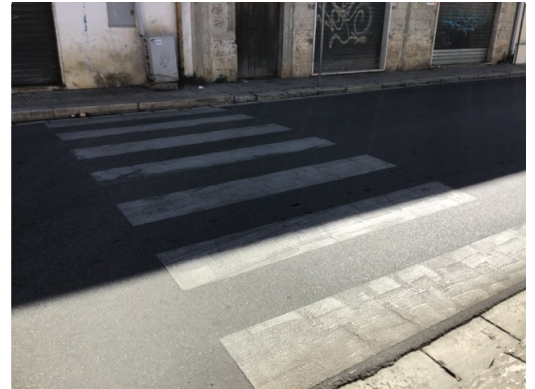
**Assenza di attraversamento** pedonale a raso

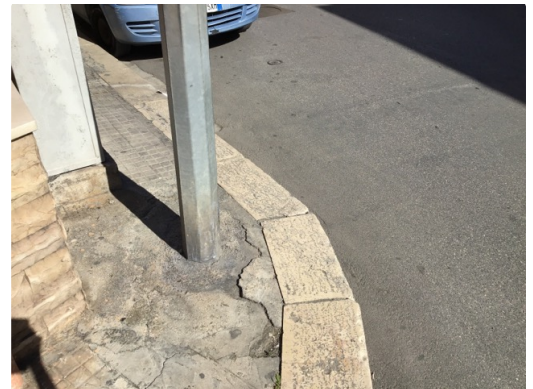
Assenza di percorso accessibile  
(**sottodimensionato**)

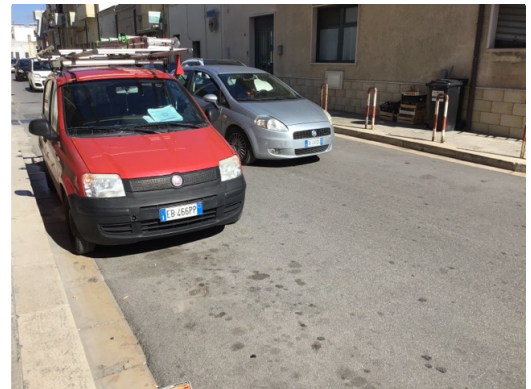
**Assenza di attraversamento** pedonale a raso
