Via Maja Materdona

aggiornato al 25/11/2020

PEBA MESAGNE - AMBITO URBANO CRITICITA' RILEVATE

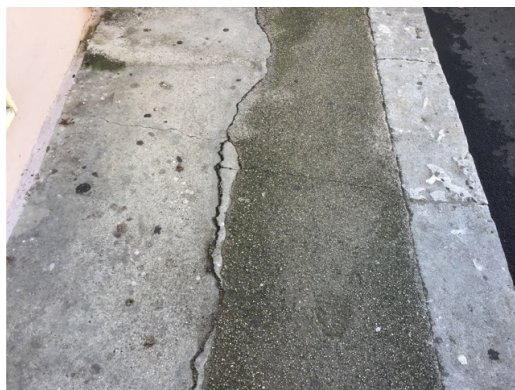
2481

Presenza di sconnessioni, buche isolate, deformazioni della pavimentazione esistente, assenza di porzioni di essa.

Adeguamento della pavimentazione dissestata tramite **demolizione e rifacimento del tappetino d'usura o sostituzione di parte di essa**, con finitura tale da rendere il piano di calpestio perfettamente complanare e raccordato adeguatamente alla pavimentazione esistente.

Occorre fare una buona rasatura della finitura superficiale per evitare di creare altre criticità sulla pavimentazione per le persone con difficoltà motorie.

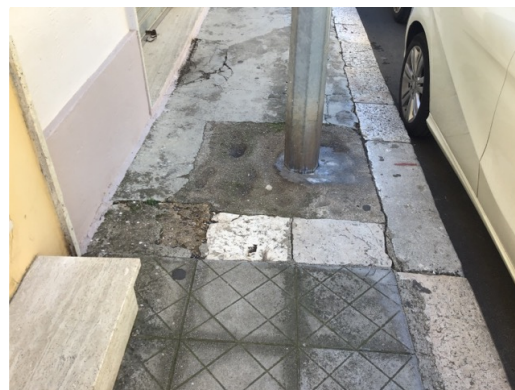
2482

Ostacolo costituito da base fissa a corredo di palo per illuminazione pubblica o quadro di impianto tecnologico fissato su supporto verticale

Ricollocazione dell'oggetto esistente lasciando un passaggio netto per i pedoni di almeno cm 100 in larghezza.

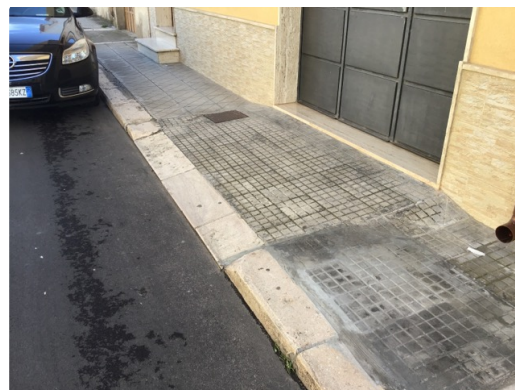
2483

Passo carraio inadeguato

Adeguamento passo carraio tramite realizzazione di marciapiedi in rilevato, **abbassando in parte la quota del percorso esistente, in modo da ottenere un doppio piano inclinato, perpendicolare al senso di marcia** e la cui pendenza non supera il 5%. Il manufatto è completo di elemento di raccordo per l'attraversamento dei veicoli (pendenza minima del 15%); la porzione di percorso orizzontale, utile per i pedoni, deve essere di larghezza minima 120 cm.

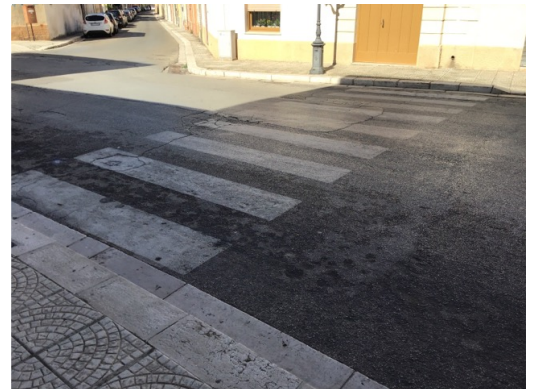
2486

Assenza di attraversamento pedonale a raso

Nuova realizzazione di attraversamento pedonale **a raso**, tramite adeguamento dei raccordi al percorso pedonale esistente e inserimento di segnaletica tattile a pavimento (segnale pericolo valicabile) ad evidenziare la delimitazione tra sede pedonale e carrabile; realizzazione di zebraure di larghezza minima 250 cm.

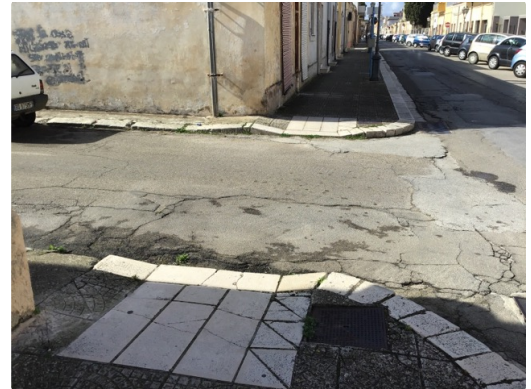
2487

Assenza di attraversamento pedonale a raso

Nuova realizzazione di attraversamento pedonale **a raso**, tramite adeguamento dei raccordi al percorso pedonale esistente e inserimento di segnaletica tattile a pavimento (segnale pericolo valicabile) ad evidenziare la delimitazione tra sede pedonale e carrabile; realizzazione di zebrature di larghezza minima 250 cm.

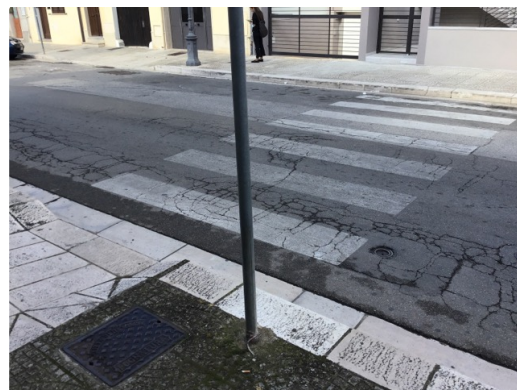
2488

Assenza di attraversamento pedonale a raso

Nuova realizzazione di attraversamento pedonale **a raso**, tramite adeguamento dei raccordi al percorso pedonale esistente e inserimento di segnaletica tattile a pavimento (segnale pericolo valicabile) ad evidenziare la delimitazione tra sede pedonale e carrabile; realizzazione di zebraure di larghezza minima 250 cm.

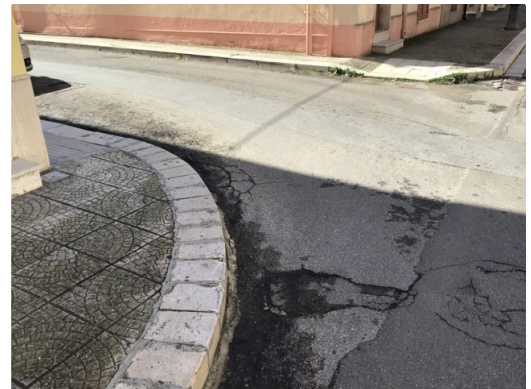
2489

Assenza di attraversamento pedonale a raso

Nuova realizzazione di attraversamento pedonale **a raso**, tramite adeguamento dei raccordi al percorso pedonale esistente e inserimento di segnaletica tattile a pavimento (segnale pericolo valicabile) ad evidenziare la delimitazione tra sede pedonale e carrabile; realizzazione di zebraure di larghezza minima 250 cm.

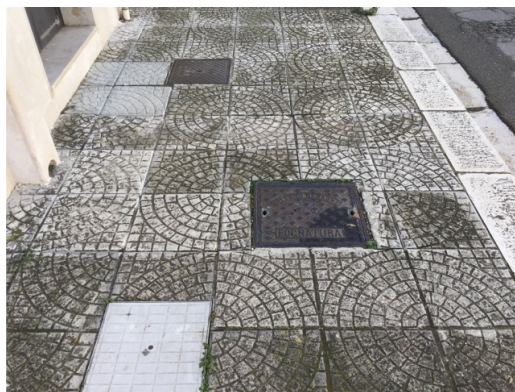
2490

Pavimentazione dissestata per la presenza di **pozzetto/chiusino**

Adeguamento tramite asporto della pavimentazione esistente **e riposizionamento del manufatto** a quota adeguata alla pavimentazione circostante, realizzazione raccordo con stesura del tappetino d'usura tale da rendere il piano di calpestio perfettamente complanare.

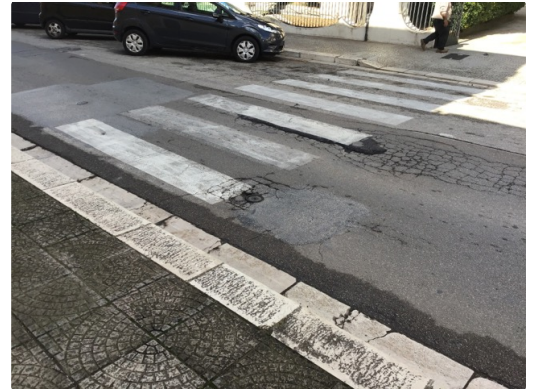
2491

Assenza di attraversamento pedonale a raso

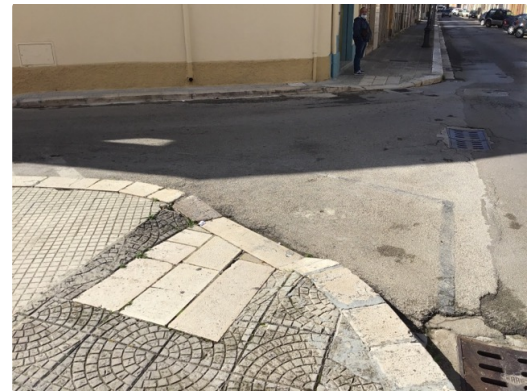
Assenza di attraversamento pedonale a raso

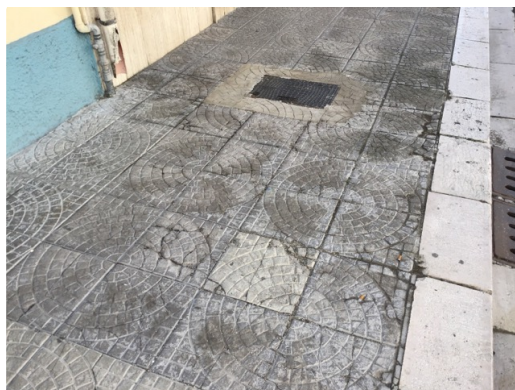
Pavimentazione dissestata per la presenza di **pozzetto/chiusino**

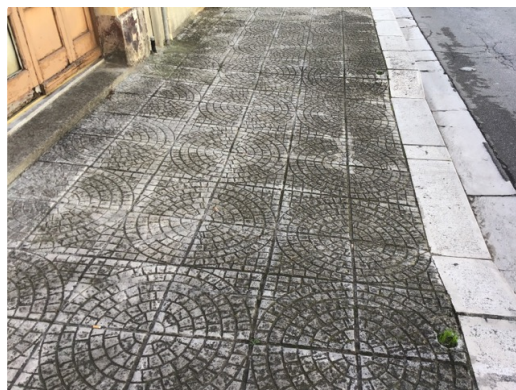
Passo carraio inadeguato

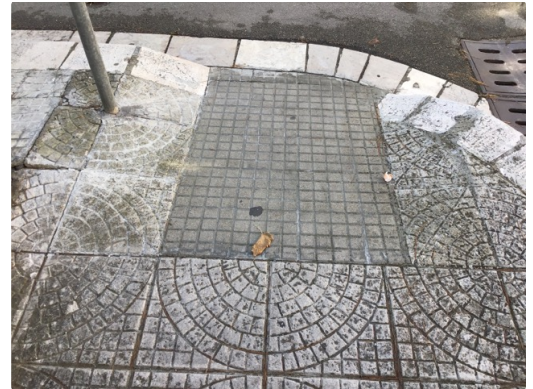
Assenza di **segnalazione tattile** per non vedenti in prossimità di **attraversamento pedonale** posto in **senso ortogonale al senso di marcia**.

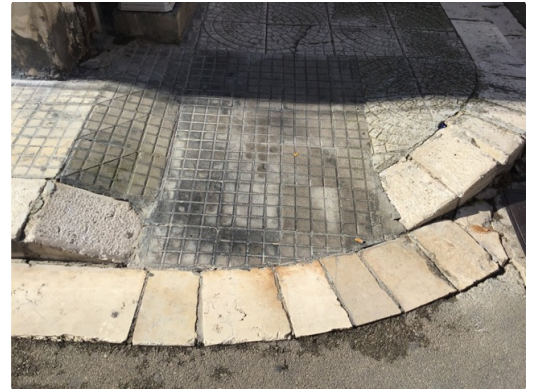
Assenza di **segnalazione tattile** per non vedenti in prossimità di **attraversamento pedonale** posto in **senso ortogonale al senso di marcia**.

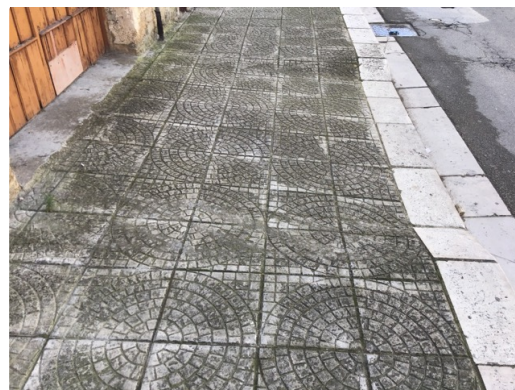
Passo carraio inadeguato

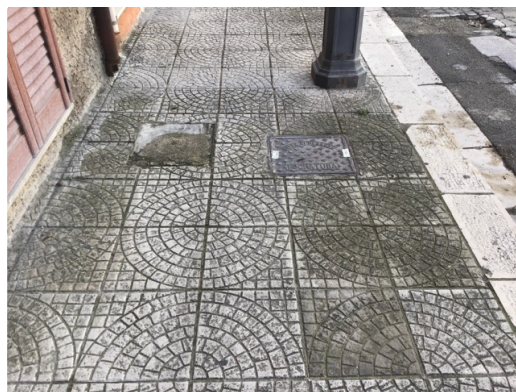
Pavimentazione dissestata per la presenza di **pozzetto/chiusino**

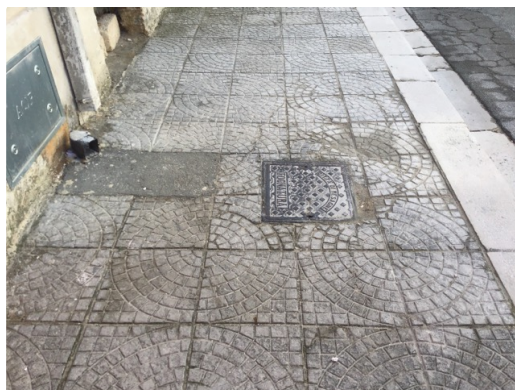
Pavimentazione dissestata per la presenza di **pozzetto/chiusino**

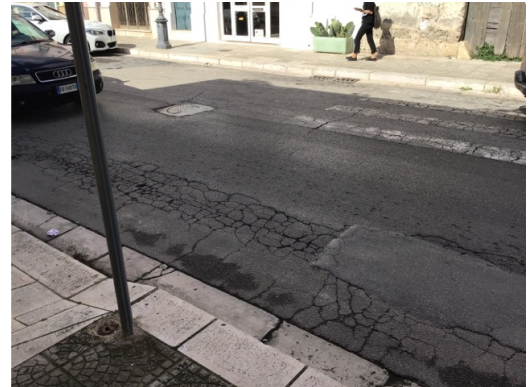
Assenza di attraversamento pedonale a raso

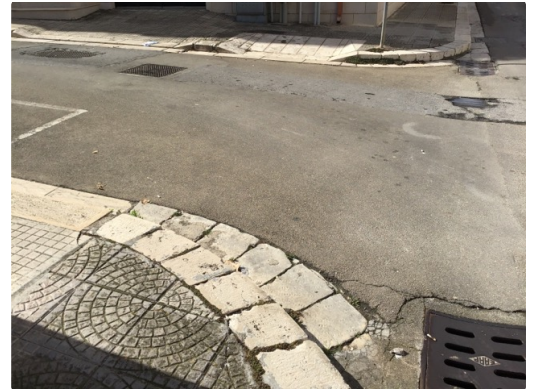
Assenza di attraversamento pedonale a raso

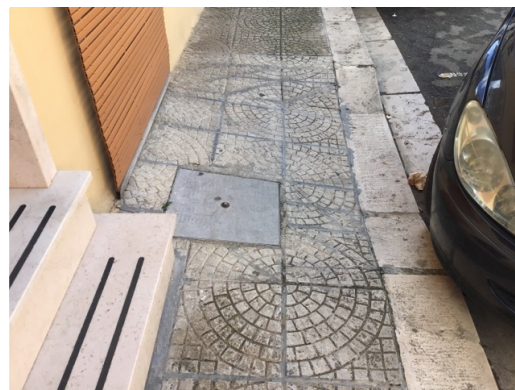
Passo carraio inadeguato

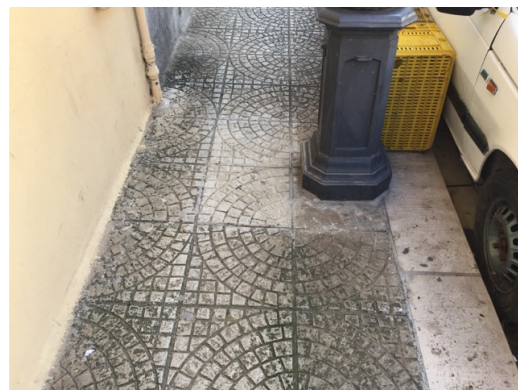
Ostacolo costituito da base fissa a corredo di palo per illuminazione pubblica o quadro di impianto tecnologico fissato su supporto verticale

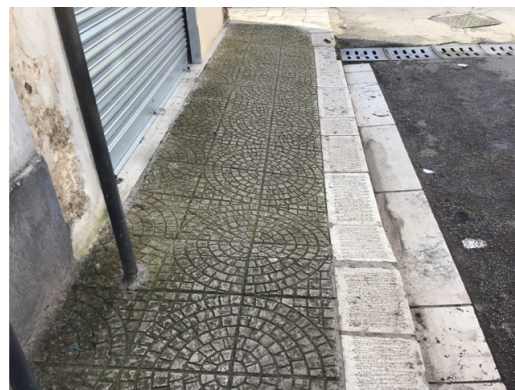
Passo carraio inadeguato

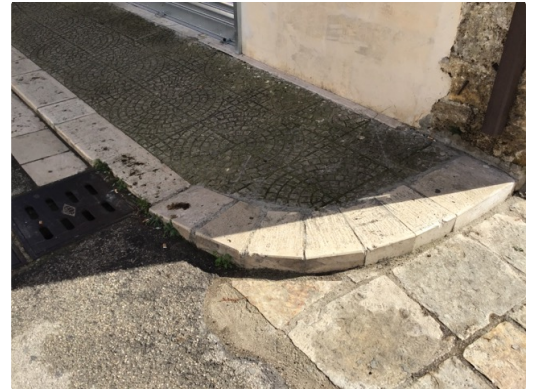
Dislivello causato da gradino di **2/30 cm**

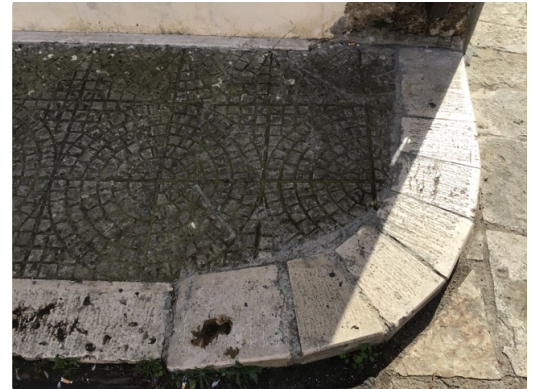
Assenza di **segnalazione tattile** per non vedenti in prossimità di **attraversamento pedonale** posto in **senso ortogonale al senso di marcia**.

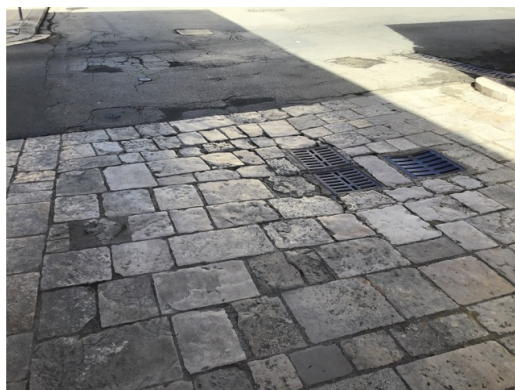
Assenza di **strisce zebraate**

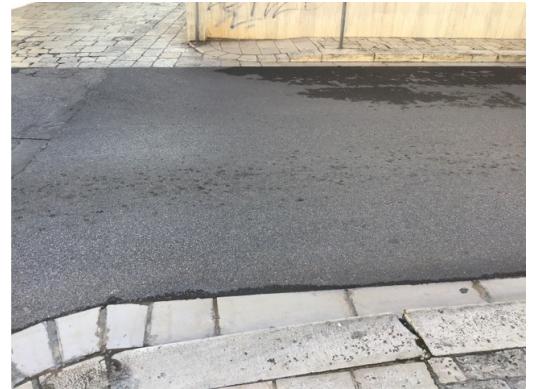
Assenza di attraversamento pedonale a raso

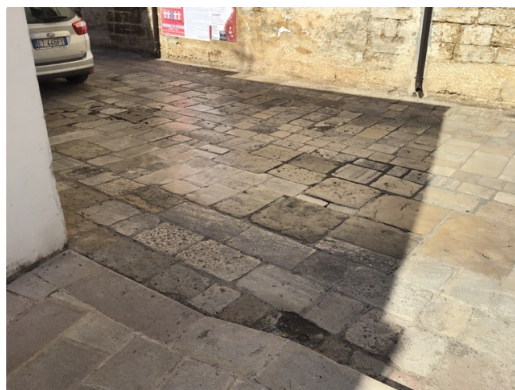
Assenza di **strisce zebraate**

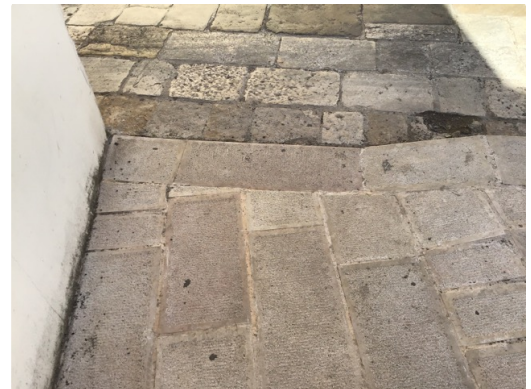
Assenza di **segnalazione tattile** per non vedenti in prossimità di **attraversamento pedonale** posto in **senso ortogonale al senso di marcia**.

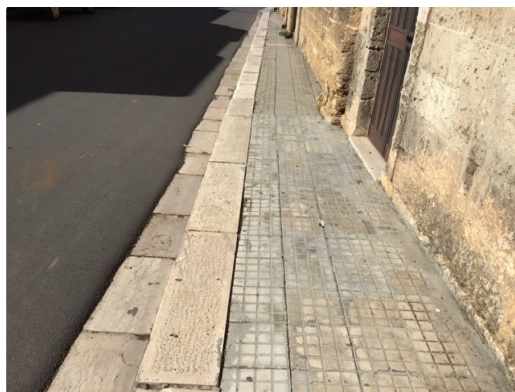
Presenza di sconnessioni, buche isolate, deformazioni della pavimentazione esistente, assenza di porzioni di essa.

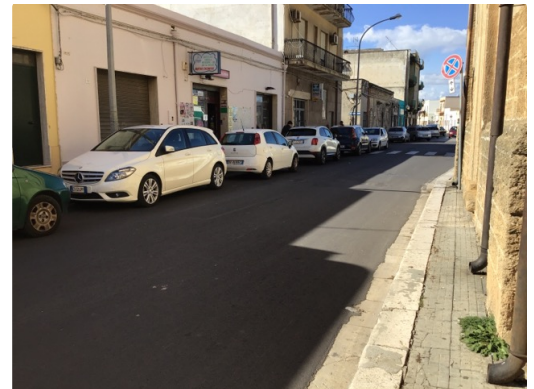
Marciapiede di dimensioni ridotte.

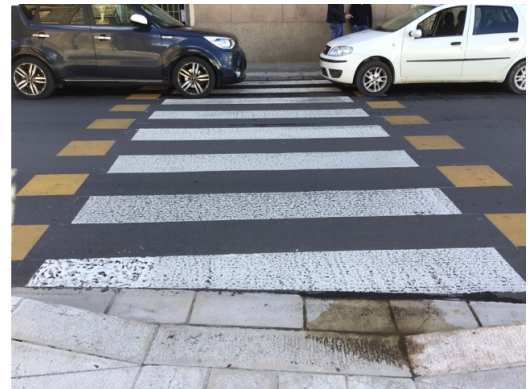
Assenza di attraversamento pedonale a raso

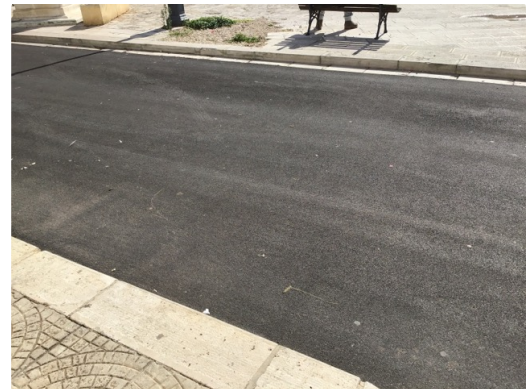
Assenza di attraversamento pedonale a raso

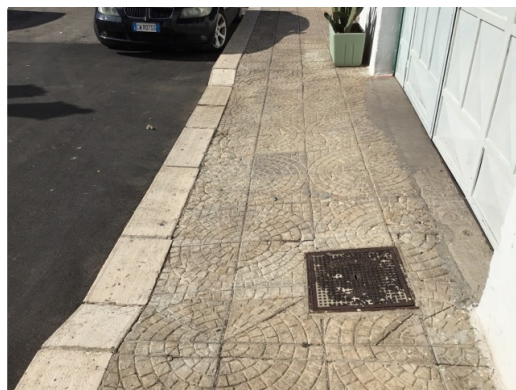
Passo carraio inadeguato

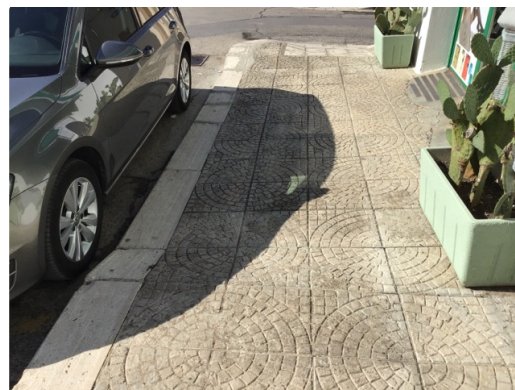
Passo carraio inadeguato

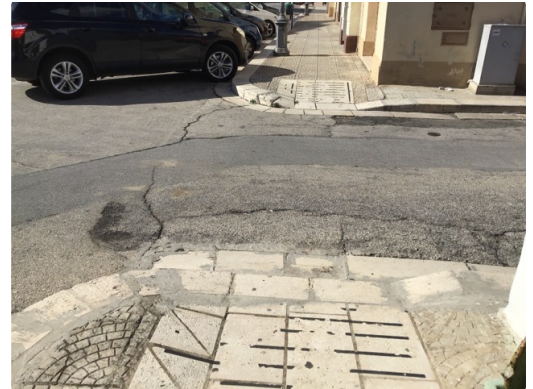
Assenza di attraversamento pedonale a raso

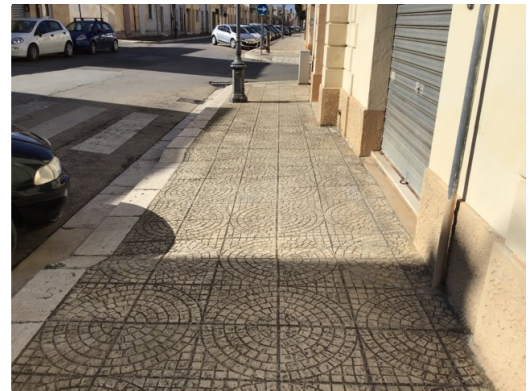
Passo carraio inadeguato

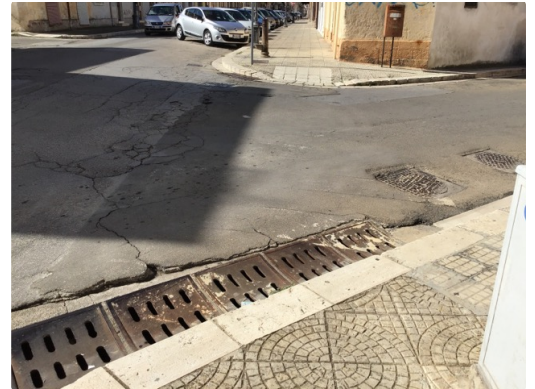
Assenza di attraversamento pedonale a raso

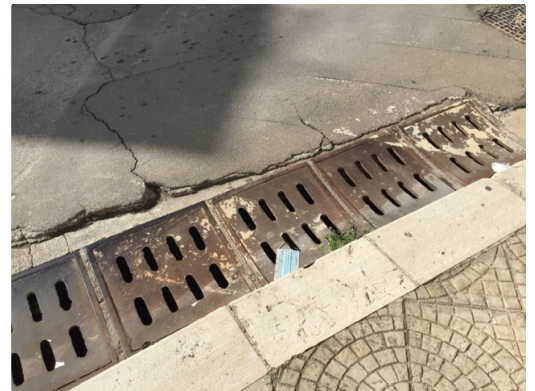
Caditoia inadeguata

Sostituzione della caditoia con nuovo manufatto che verrà incassato e reso perfettamente complanare al pavimento. La caditoia non dovrà presentare fessure tali da costituire ostacolo o pericolo rispetto a ruote, tacchi o bastoni. I vuoti non potranno essere attraversati da sfere di diametro superiore ai 20 mm (preferibilmente non superiore a 15 mm); eventuali fessure parallele dovranno essere poste in senso ortogonale alla principale direzione di marcia.

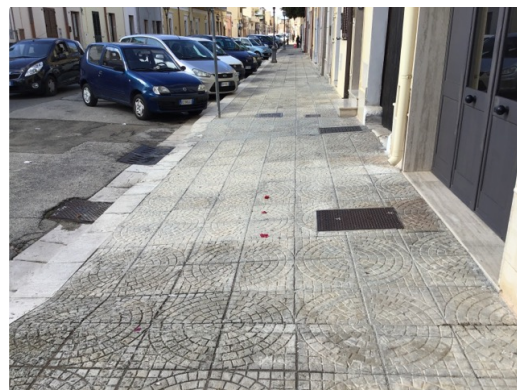
Passo carraio inadeguato

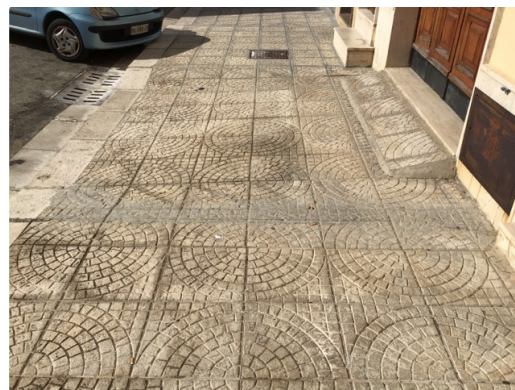
Passo carraio inadeguato

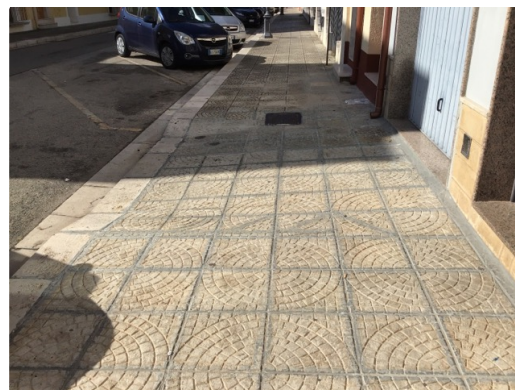
Passo carraio inadeguato

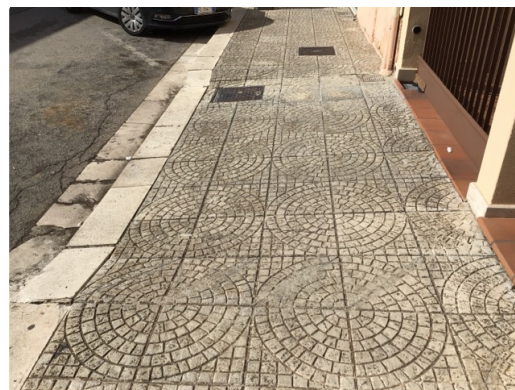
Passo carraio inadeguato

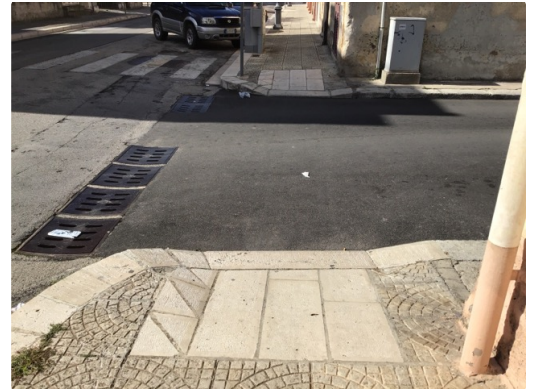
Assenza di attraversamento pedonale a raso

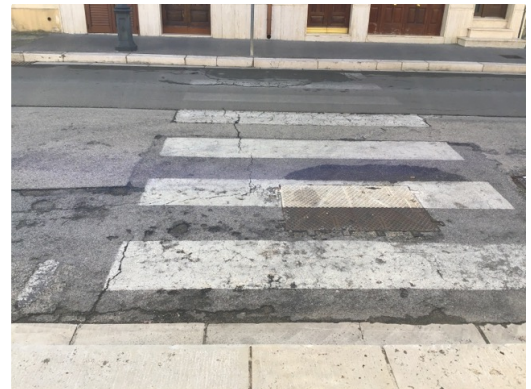
Assenza di attraversamento pedonale a raso

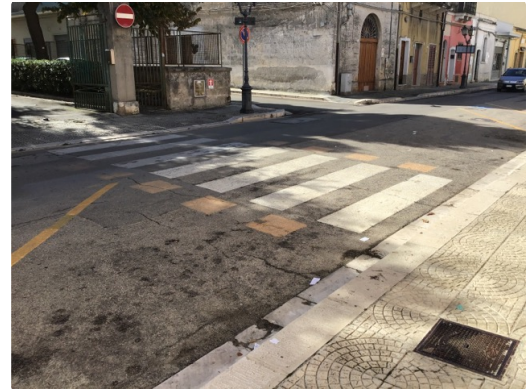
Assenza di attraversamento pedonale a raso

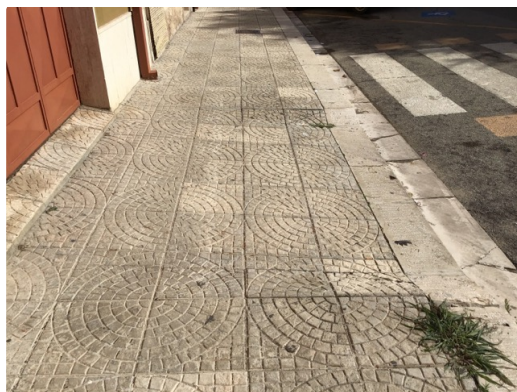
Passo carraio inadeguato

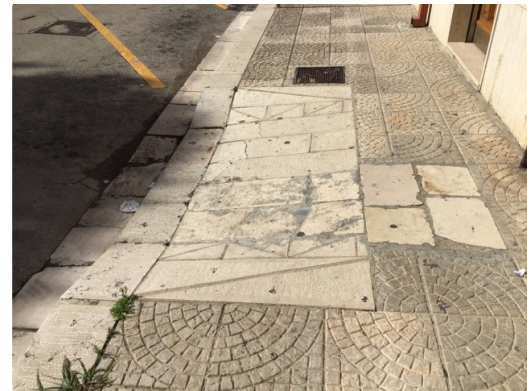
Dislivello causato da **gradino di 2/30 cm**

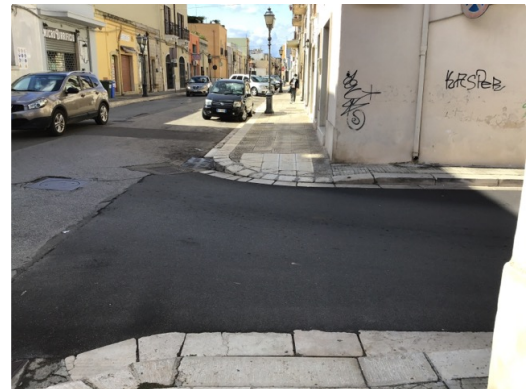
Assenza di attraversamento pedonale a raso

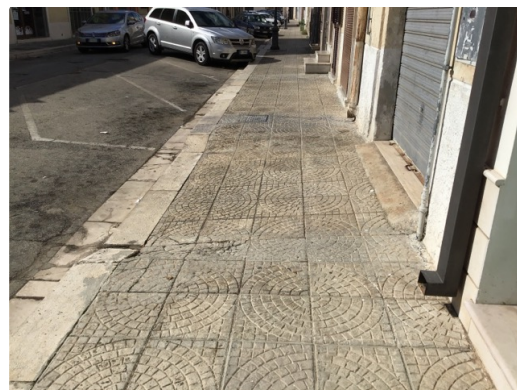
Passo carraio inadeguato

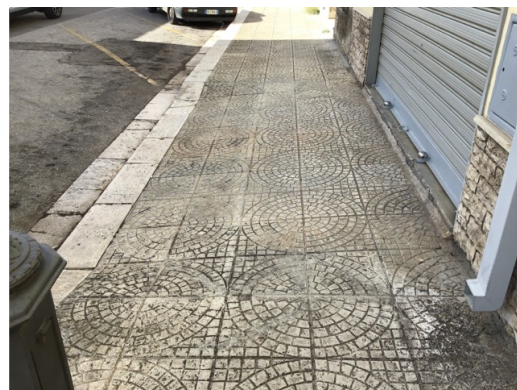
Passo carraio inadeguato

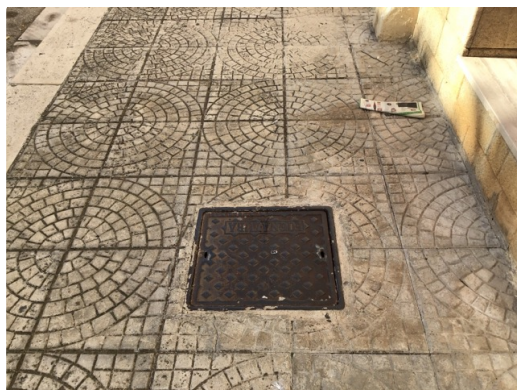
Ostacolo dovuto a pozzetto sporgente

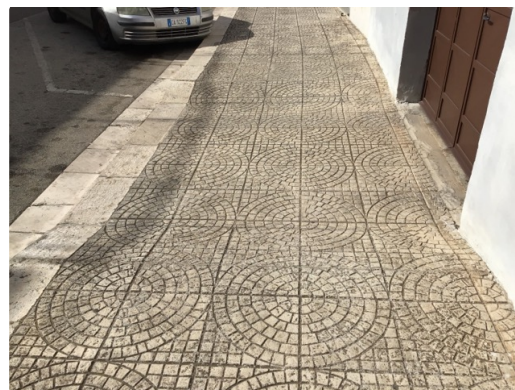
Passo carraio inadeguato

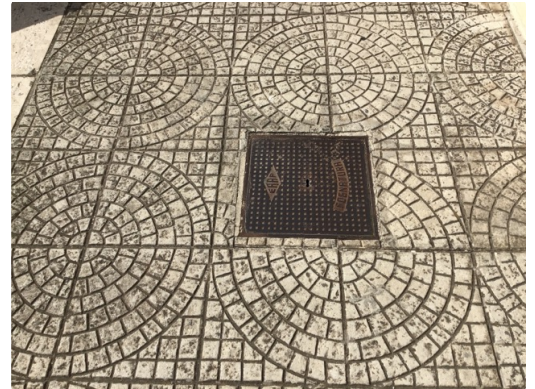
Ostacolo dovuto a pozzetto sporgente

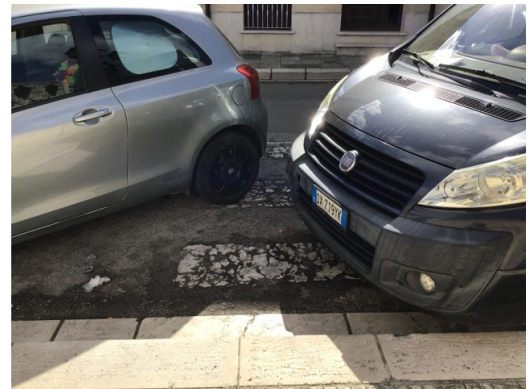
Assenza di attraversamento pedonale a raso

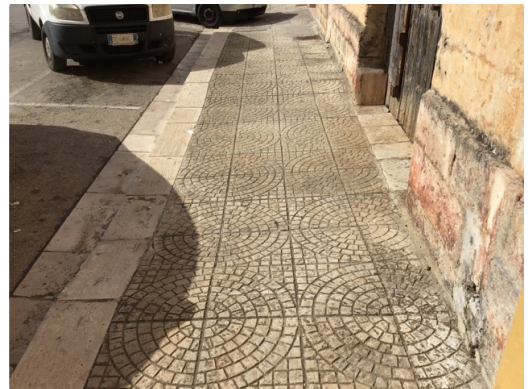
Passo carraio inadeguato

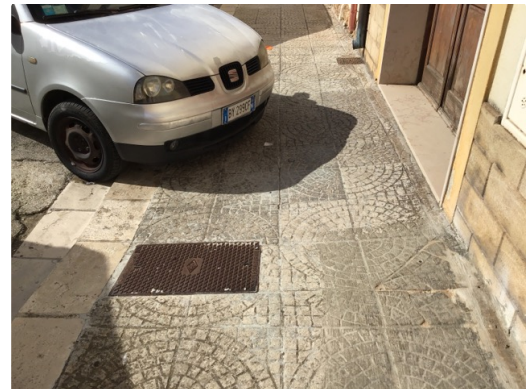
Passo carraio inadeguato

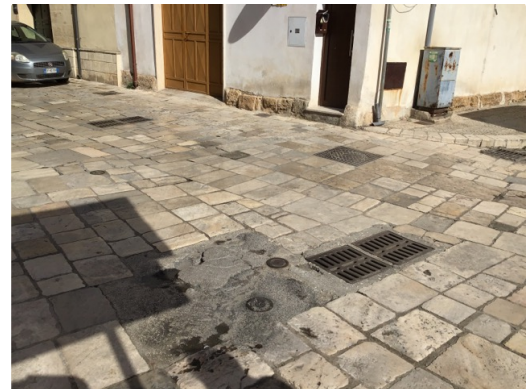
Assenza di attraversamento pedonale a raso
