15 - Via Siracusa

aggiornato al 25/11/2020

PEBA MESAGNE - AMBITO URBANO CRITICITA' RILEVATE

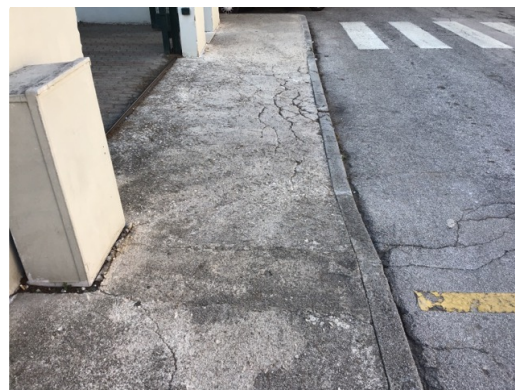
2280

Passo carraio inadeguato

Adeguamento passo carraio tramite realizzazione di marciapiedi in rilevato, **abbassando in parte la quota del percorso esistente, in modo da ottenere un doppio piano inclinato, perpendicolare al senso di marcia** e la cui pendenza non supera il 5%. Il manufatto è completo di elemento di raccordo per l'attraversamento dei veicoli (pendenza minima del 15%); la porzione di percorso orizzontale, utile per i pedoni, deve essere di larghezza minima 120 cm.

Occorre fare una buona rasatura della finitura superficiale per evitare di creare altre criticità sulla pavimentazione per le persone con difficoltà motorie.

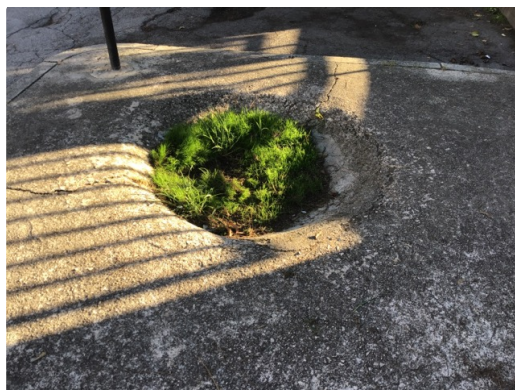
2281

Presenza di sconnessioni, buche isolate, deformazioni della pavimentazione esistente, assenza di porzioni di essa.

Adeguamento della pavimentazione dissestata tramite **demolizione e rifacimento del tappetino d'usura o sostituzione di parte di essa**, con finitura tale da rendere il piano di calpestio perfettamente complanare e raccordato adeguatamente alla pavimentazione esistente.

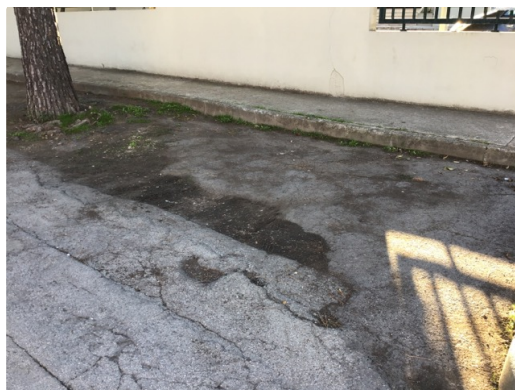
2282

È già presente un parcheggio riservato nell'altro lato della strada. Si consiglia l'aggiunta di uno ulteriore in questo lato.

Scarsa o inesistente dotazione di parcheggi riservati ai disabili.
(Parcheggio in linea, parallelo al percorso pedonale)

Inserimento di un'area di parcheggio di mt 6x3,20 in aderenza al percorso pedonale.
L'area dovrà essere adeguatamente evidenziata con una segnaletica verticale, posta a cm 220 d'altezza, e da una segnaletica orizzontale che individua una zona di cm 170 di larghezza, relativa all'ingombro dell'autovettura, ed una seconda, di larghezza minima cm 150, necessaria al libero movimento dell'utente in fase di trasferimento. La zona pedonale, se non complanare, dovrà sempre essere raccordata mediante scivolo (max 6%) con il percorso principale.

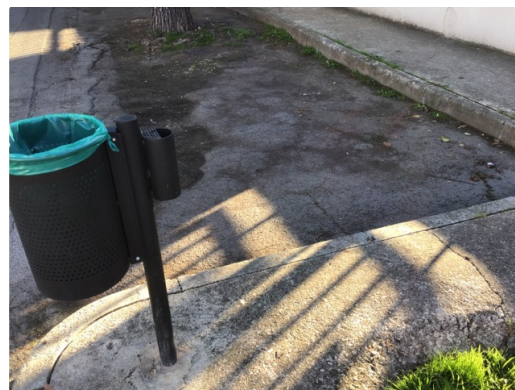
2283

Presenza di sconnessioni, buche isolate, deformazioni della pavimentazione esistente, assenza di porzioni di essa.

Adeguamento della pavimentazione dissestata tramite **demolizione e rifacimento del tappetino d'usura o sostituzione di parte di essa**, con finitura tale da rendere il piano di calpestio perfettamente complanare e raccordato adeguatamente alla pavimentazione esistente.

Sistemazione della pavimentazione per inserimento di nuovo parcheggio riservato.

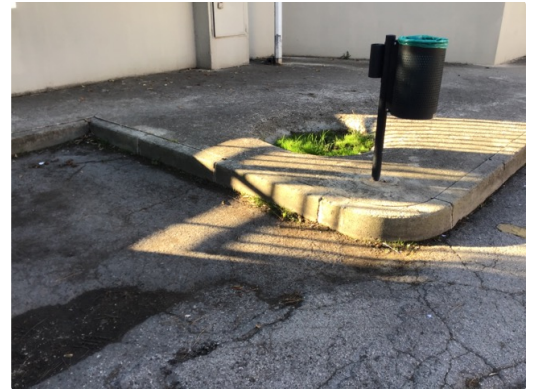
2284

Dislivello causato da gradino di **2/30 cm**

Raccordo del percorso attraverso la creazione, con **asporto** di materiale, di una rampa di lunghezza sufficiente ad ottenere una pendenza non superiore al 5% e di larghezza pari alla larghezza del marciapiede. Qualora la rampa sia proposta sulla direttrice del marciapiede la cui larghezza dello stesso risulti superiore a cm.200, questa sarà comunque di larghezza non inferiore a cm.120. Ogni rampa di nuova realizzazione dovrà sempre avere una superficie trattata, in modo tale da rendere percepibile il manufatto da parte delle persone non vedenti attraverso un segnale tattilo plantare ottenibile mediante incisione del materiale secondo la codificazione determinata dalle associazioni locali delle persone non vedenti. Il medesimo materiale costituente la rampa dovrà essere cromaticamente percepibile dalle persone ipovedenti attraverso idoneo contrasto dei materiali. Quando la differenza di quota fra i due piani (pedonale e carrabile) è maggiore di cm 20, si suggerisce di corredarla con cordolo battiruota o elemento di medesima risposta funzionale, nonché di corrimano, su almeno uno dei lati, visivamente percepibile alle persone ipovedenti.

Creazione di nuova rampa per il nuovo parcheggio riservato.

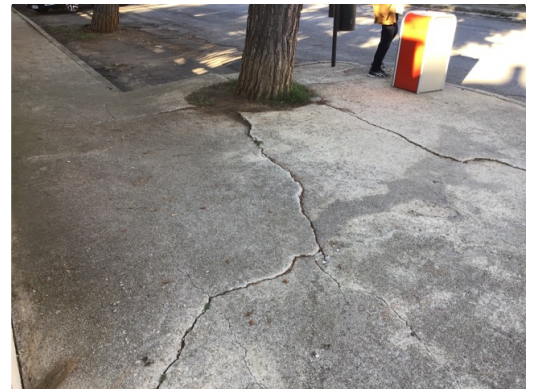
3244

Pavimentazione sconnessa/deformata per la **presenza di radici affioranti**

Riduzione delle radici, **demolizione e ripristino** di parte della pavimentazione, tramite stesura del tappetino d'usura di spessore fino a 6 cm, al fine di ottenere il piano di calpestio con pendenza longitudinale non superiore al 5% e trasversale non superiore all'1%.

Se la soluzione non risolve il problema, può essere necessario adottare un marciapiede a raso che consenta alle persone di scendere sulla sede stradale (soluzione non sufficientemente cautelativa nei confronti del pedone) oppure individuare attraversamenti pedonali che consentano di proseguire il percorso sull'altro lato.

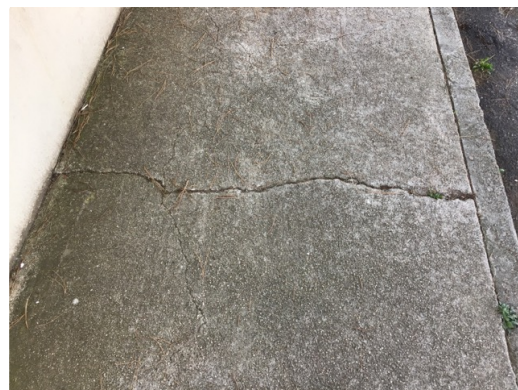
3245

Pavimentazione con **sconnessioni dovute alle fugature**

Rifacimento della fugatura tramite asportazione materiale eventualmente sporgente e ripristino materiale dove mancante, con stilatura adeguata al fine di ottenere perfetta complanarietà tra gli elementi costituenti la pavimentazione.

Occorre fare una buona rasatura della finitura superficiale (attraverso la compattazione e la rullatura del materiale) per evitare di creare altre criticità sulla pavimentazione per le persone con difficoltà motorie. Ovvero non creare spessori e fonti di inciampo.

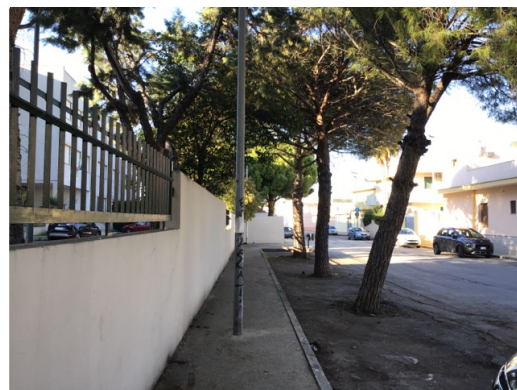
3246

Ostacolo costituito da base fissa a corredo di palo per illuminazione pubblica o quadro di impianto tecnologico fissato su supporto verticale

Ricollocazione dell'oggetto esistente lasciando un passaggio netto per i pedoni di almeno cm 100 in larghezza.

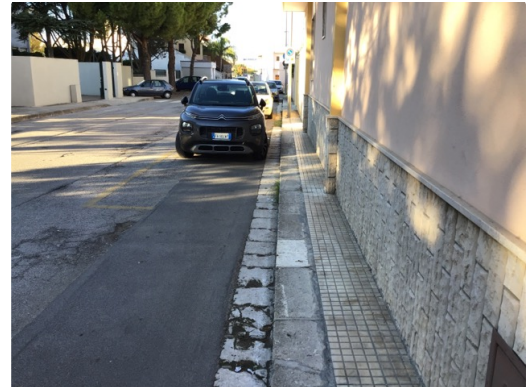
3247

Assenza di percorso accessibile
(**sottodimensionato**)

Si segnala realizzare l'intervento vista la vicinanza con la scuola.

Realizzazione a fianco del percorso esistente, di una nuova pavimentazione pedonale, identica alla preesistente, aumentando la larghezza complessiva del percorso. Per consentirne l'uso da parte di persone in carrozzina, la larghezza minima dovrà essere di cm. 90/120.

La superficie calpestabile sarà compatta ed omogenea. Le fugature prive di risalti e non superiori a cm. 0,5. La pendenza trasversale nel suo complesso non dovrà superare l'1%.
