Piazza Japigia

40 - Piazza Japigia

aggiornato al 25/11/2020

PEBA MESAGNE - AMBITO URBANO CRITICITA' RILEVATE

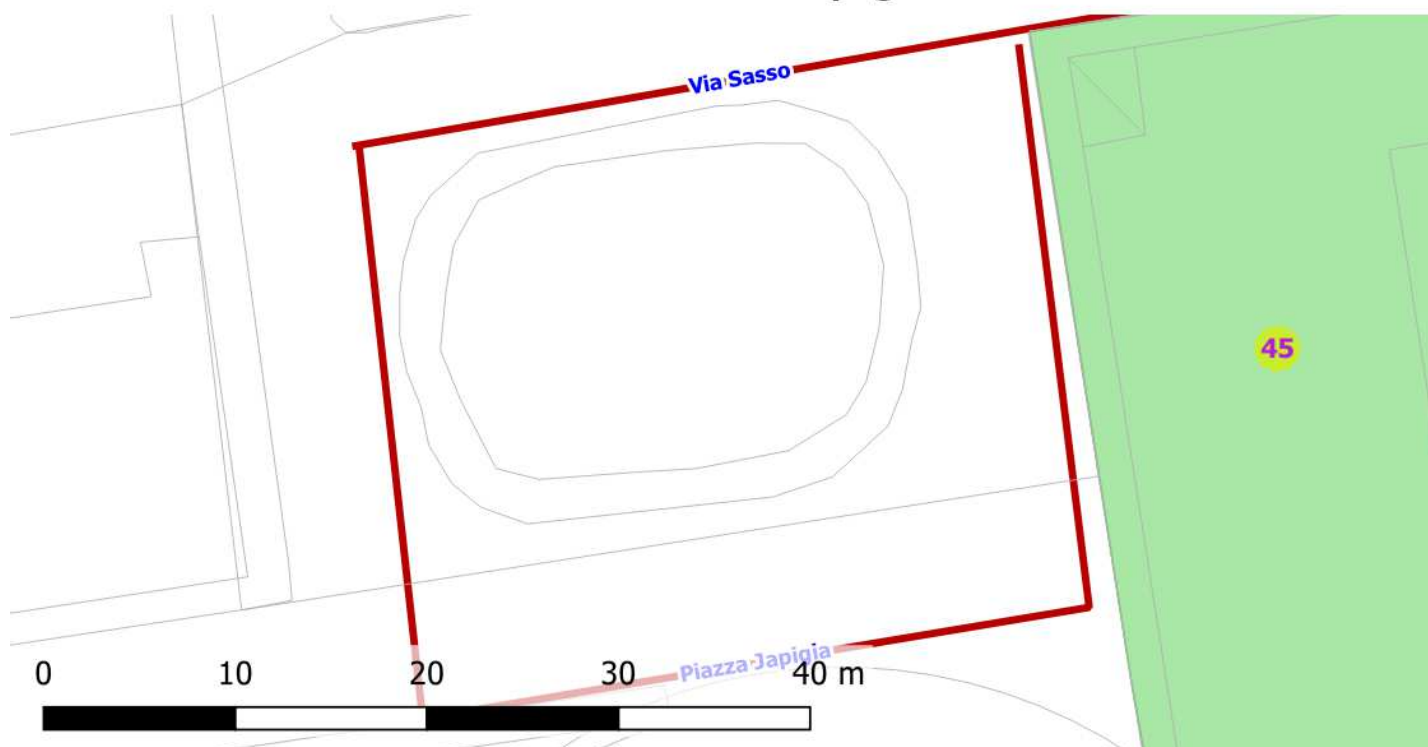
Piazza Japigia è stata sottoposta ad ingenti interventi di ristrutturazione in fregio al parco attiguo. Mancano completamente le segnalazioni tattili per i non vedenti.

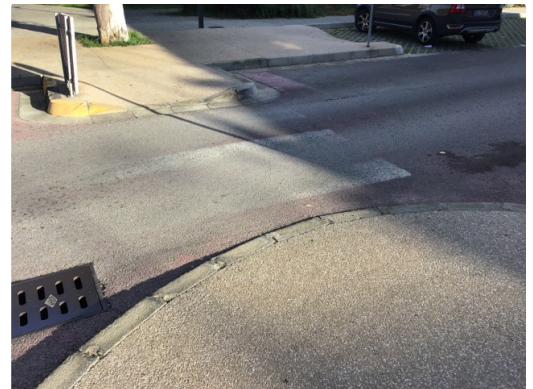
1033

Assenza di **segnalazione tattile** per non vedenti in prossimità di **attraversamento pedonale** posto in **senso ortogonale al senso di marcia**.

Adeguamento di attraversamento pedonale tramite **nuova realizzazione di segnaletica tattile** a pavimento (segnale pericolo valicabile), **posta trasversalmente alla direzione** di marcia. La segnaletica tattile di profondità 40 cm e larghezza uguale alla zebrastrada, serve ad evidenziare la delimitazione tra sede pedonale e carrabile. In caso di isola salvagente, la segnaletica sarà ripetuta all'inizio e alla fine dell'isola come preavviso di attenzione; ciascuna di queste bande avrà una profondità minima di 40 cm.

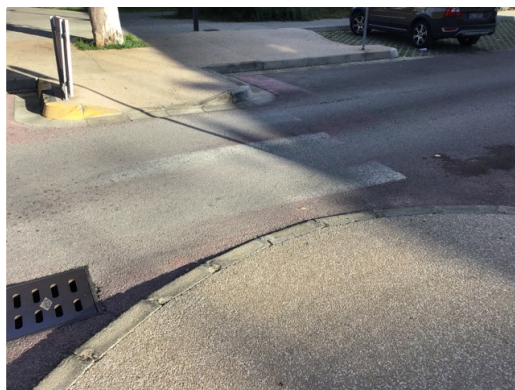
1034

Assenza di **segnalazione tattile** per non vedenti (**intercettazione attraversamento**)

Intercettazione dell'attraversamento pedonale semplice attraverso la collocazione di adeguata segnaletica tattile plantare sul marciapiede. Se non vi è semaforo, sarà sufficiente sbarrare il marciapiede, all'altezza del centro della zona zebrata, con il Codice di DIREZIONE RETTILINEA che terminerà 40 cm prima del confine fra scivolo e zona carrabile con il Codice di PERICOLO VALICABILE che deve coprire tutta la luce dello scivolo o dell'attraversamento stesso.

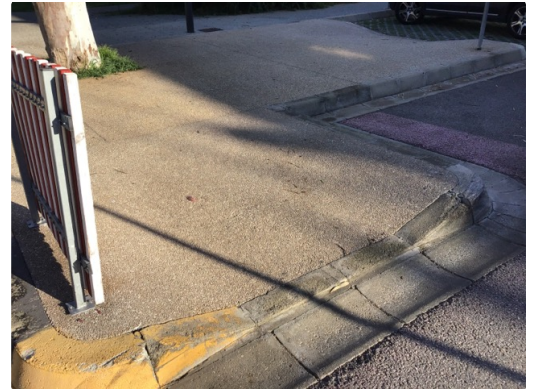
1035

Assenza di **segnalazione tattile** per non vedenti in prossimità di **attraversamento pedonale** posto in **senso ortogonale al senso di marcia**.

Adeguamento di attraversamento pedonale tramite **nuova realizzazione di segnaletica tattile** a pavimento (segnale pericolo valicabile), **posta trasversalmente alla direzione** di marcia. La segnaletica tattile di profondità 40 cm e larghezza uguale alla zebrastrada, serve ad evidenziare la delimitazione tra sede pedonale e carrabile. In caso di isola salvagente, la segnaletica sarà ripetuta all'inizio e alla fine dell'isola come preavviso di attenzione; ciascuna di queste bande avrà una profondità minima di 40 cm.

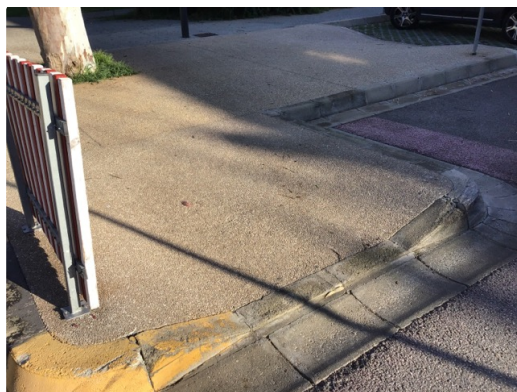
1036

Assenza di **segnalazione tattile** per non vedenti (**intercettazione attraversamento**)

Intercettazione dell'attraversamento pedonale semplice attraverso la collocazione di adeguata segnaletica tattilo plantare sul marciapiede. Se non vi è semaforo, sarà sufficiente sbarrare il marciapiede, all'altezza del centro della zona zebrata, con il Codice di DIREZIONE RETTILINEA che terminerà 40 cm prima del confine fra scivolo e zona carrabile con il Codice di PERICOLO VALICABILE che deve coprire tutta la luce dello scivolo o dell'attraversamento stesso.

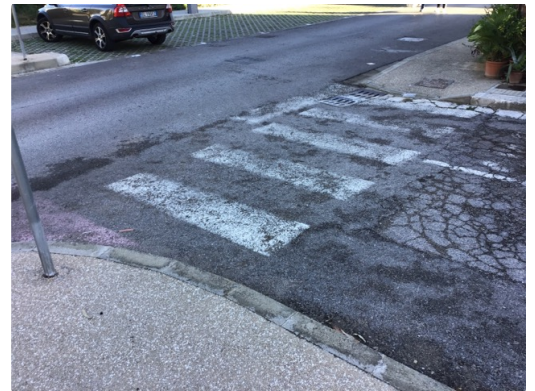
1037

Assenza di attraversamento pedonale a raso

Nuova realizzazione di attraversamento pedonale **a raso**, tramite adeguamento dei raccordi al percorso pedonale esistente e inserimento di segnaletica tattile a pavimento (segnale pericolo valicabile) ad evidenziare la delimitazione tra sede pedonale e carrabile; realizzazione di zebraure di larghezza minima 250 cm.

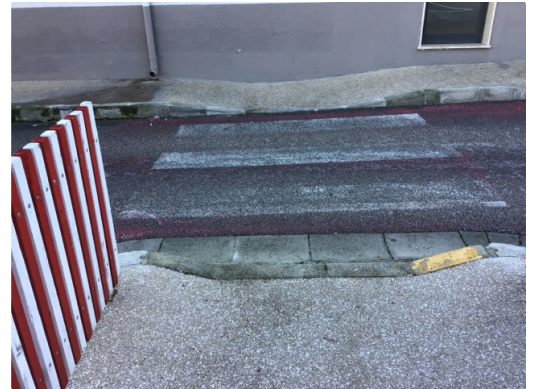
1038

Assenza di **segnalazione tattile** per non vedenti in prossimità di **attraversamento pedonale** posto in **senso ortogonale al senso di marcia**.

Adeguamento di attraversamento pedonale tramite **nuova realizzazione di segnaletica tattile** a pavimento (segnale pericolo valicabile), **posta trasversalmente alla direzione** di marcia. La segnaletica tattile di profondità 40 cm e larghezza uguale alla zebra, serve ad evidenziare la delimitazione tra sede pedonale e carrabile. In caso di isola salvagente, la segnaletica sarà ripetuta all'inizio e alla fine dell'isola come preavviso di attenzione; ciascuna di queste bande avrà una profondità minima di 40 cm.

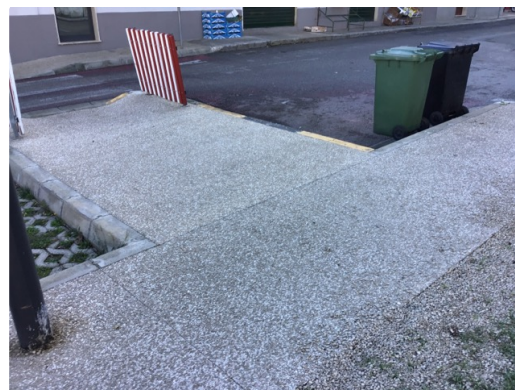
1039

Assenza di **segnalazione tattile** per non vedenti (**intercettazione attraversamento**)

Intercettazione dell'attraversamento pedonale semplice attraverso la collocazione di adeguata segnaletica tattilo plantare sul marciapiede. Se non vi è semaforo, sarà sufficiente sbarrare il marciapiede, all'altezza del centro della zona zebrata, con il Codice di DIREZIONE RETTILINEA che terminerà 40 cm prima del confine fra scivolo e zona carrabile con il Codice di PERICOLO VALICABILE che deve coprire tutta la luce dello scivolo o dell'attraversamento stesso.

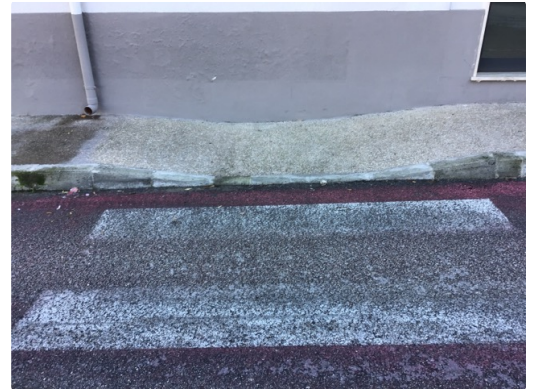
1040

Assenza di **segnalazione tattile** per non vedenti in prossimità di **attraversamento pedonale** posto in **senso ortogonale al senso di marcia**.

Adeguamento di attraversamento pedonale tramite **nuova realizzazione di segnaletica tattile** a pavimento (segnale pericolo valicabile), **posta trasversalmente alla direzione** di marcia. La segnaletica tattile di profondità 40 cm e larghezza uguale alla zebratura, serve ad evidenziare la delimitazione tra sede pedonale e carrabile. In caso di isola salvagente, la segnaletica sarà ripetuta all'inizio e alla fine dell'isola come preavviso di attenzione; ciascuna di queste bande avrà una profondità minima di 40 cm.

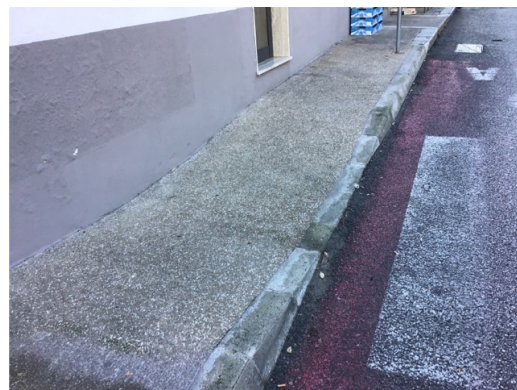
1041

Assenza di **segnalazione tattile** per non vedenti (**intercettazione attraversamento**)

Intercettazione dell'attraversamento pedonale semplice attraverso la collocazione di adeguata segnaletica tattile plantare sul marciapiede. Se non vi è semaforo, sarà sufficiente sbarrare il marciapiede, all'altezza del centro della zona zebrata, con il Codice di DIREZIONE RETTILINEA che terminerà 40 cm prima del confine fra scivolo e zona carrabile con il Codice di PERICOLO VALICABILE che deve coprire tutta la luce dello scivolo o dell'attraversamento stesso.

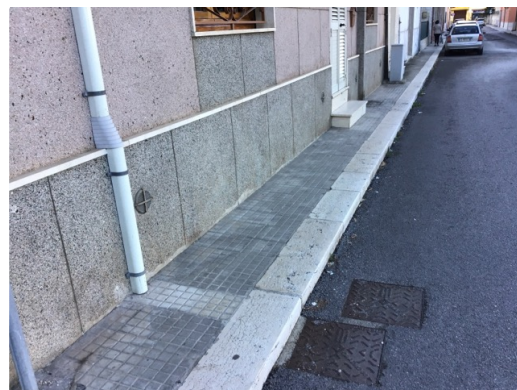
1042

Assenza di percorso accessibile
(**sottodimensionato**)

Realizzazione a fianco del percorso esistente, di una nuova pavimentazione pedonale, identica alla preesistente, aumentando la larghezza complessiva del percorso. Per consentirne l'uso da parte di persone in carrozzina, la larghezza minima dovrà essere di cm. 90/120.

La superficie calpestabile sarà compatta ed omogenea. Le fugature prive di risalti e non superiori a cm. 0,5. La pendenza trasversale nel suo complesso non dovrà superare l'1%.

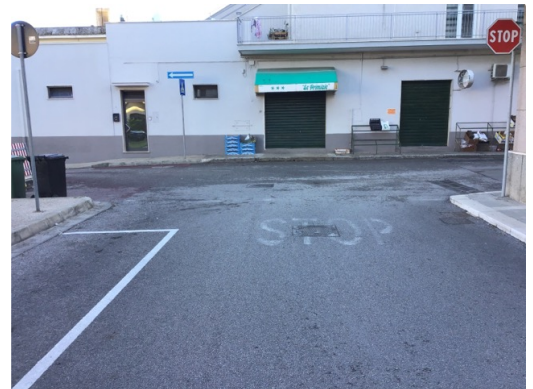
1043

Assenza di attraversamento pedonale a raso

Nuova realizzazione di attraversamento pedonale **a raso**, tramite adeguamento dei raccordi al percorso pedonale esistente e inserimento di segnaletica tattile a pavimento (segnale pericolo valicabile) ad evidenziare la delimitazione tra sede pedonale e carrabile; realizzazione di zebraure di larghezza minima 250 cm.

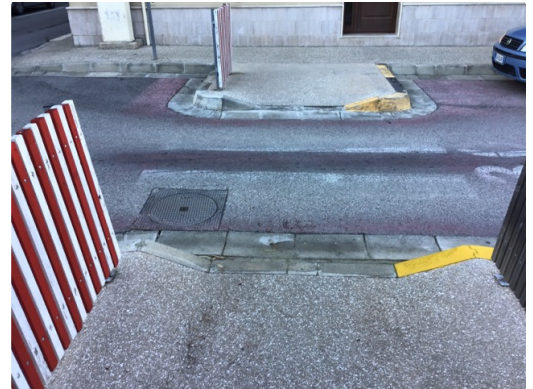
1044

Assenza di **segnalazione tattile** per non vedenti in prossimità di **attraversamento pedonale** posto in **senso ortogonale al senso di marcia**.

Adeguamento di attraversamento pedonale tramite **nuova realizzazione di segnaletica tattile** a pavimento (segnale pericolo valicabile), **posta trasversalmente alla direzione** di marcia. La segnaletica tattile di profondità 40 cm e larghezza uguale alla zebratura, serve ad evidenziare la delimitazione tra sede pedonale e carrabile. In caso di isola salvagente, la segnaletica sarà ripetuta all'inizio e alla fine dell'isola come preavviso di attenzione; ciascuna di queste bande avrà una profondità minima di 40 cm.

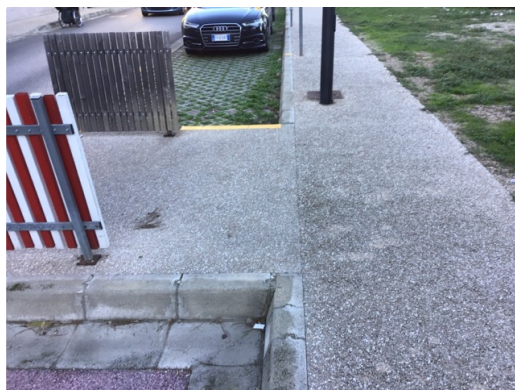
1045

Assenza di **segnalazione tattile** per non vedenti (**intercettazione attraversamento**)

Intercettazione dell'attraversamento pedonale semplice attraverso la collocazione di adeguata segnaletica tattilo plantare sul marciapiede. Se non vi è semaforo, sarà sufficiente sbarrare il marciapiede, all'altezza del centro della zona zebrata, con il Codice di DIREZIONE RETTILINEA che terminerà 40 cm prima del confine fra scivolo e zona carrabile con il Codice di PERICOLO VALICABILE che deve coprire tutta la luce dello scivolo o dell'attraversamento stesso.

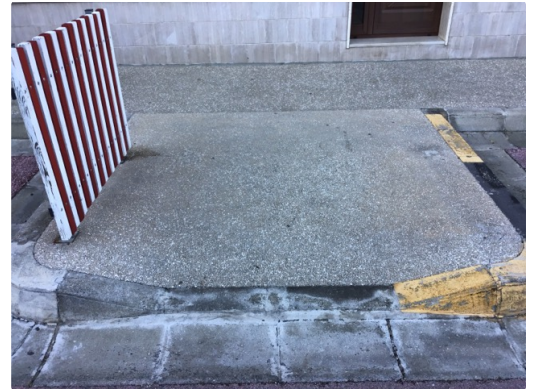
Assenza di **segnalazione tattile** per non vedenti in prossimità di **attraversamento pedonale** posto in **senso ortogonale al senso di marcia**.

Adeguamento di attraversamento pedonale tramite **nuova realizzazione di segnaletica tattile** a pavimento (segnale pericolo valicabile), **posta trasversalmente alla direzione** di marcia. La segnaletica tattile di profondità 40 cm e larghezza uguale alla zebratura, serve ad evidenziare la delimitazione tra sede pedonale e carrabile. In caso di isola salvagente, la segnaletica sarà ripetuta all'inizio e alla fine dell'isola come preavviso di attenzione; ciascuna di queste bande avrà una profondità minima di 40 cm.

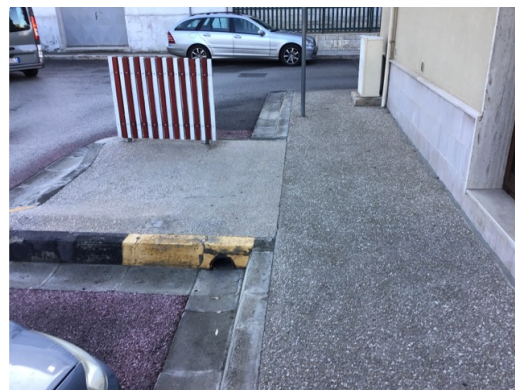
Assenza di **segnalazione tattile** per non vedenti (**intercettazione attraversamento**)

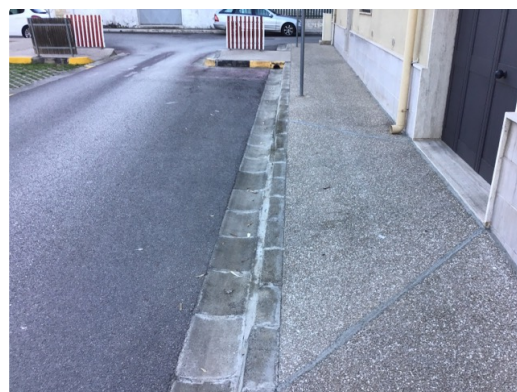
Passo carraio inadeguato

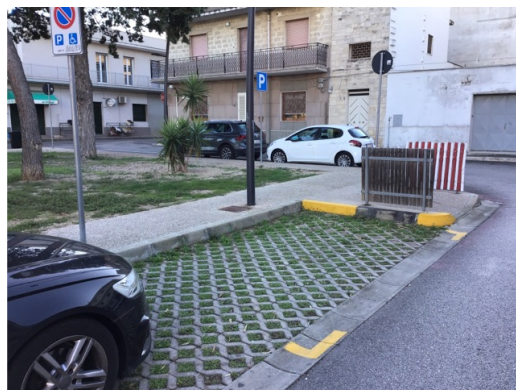
Parcheggio con **pavimentazione non idonea**

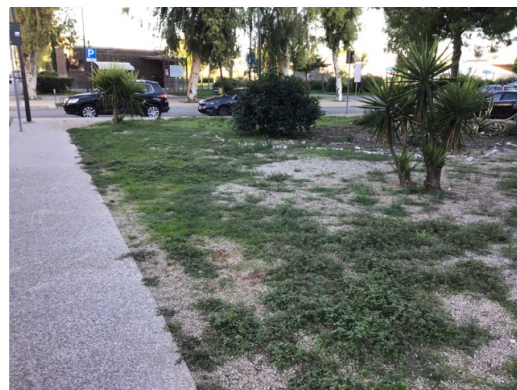
Assenza o adeguamento dimensionale dello stallò a corredo di seduta preesistente

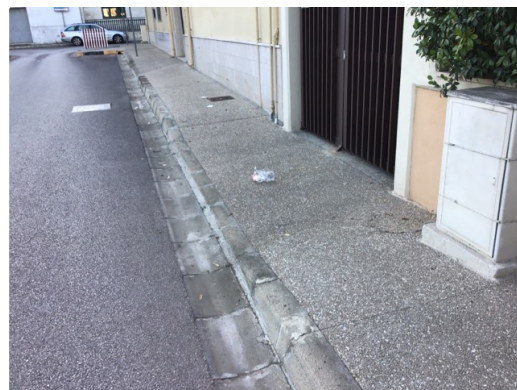
Passo carraio inadeguato
