Via Carducci

35 - Via Carducci

È una via importante per la presenza di due scuole. Il percorso pedonale protetto è rialzato in entrambi i lati e non ha un buono stato manutentivo.

PEBA MESAGNE - AMBITO URBANO CRITICITA' RILEVATE

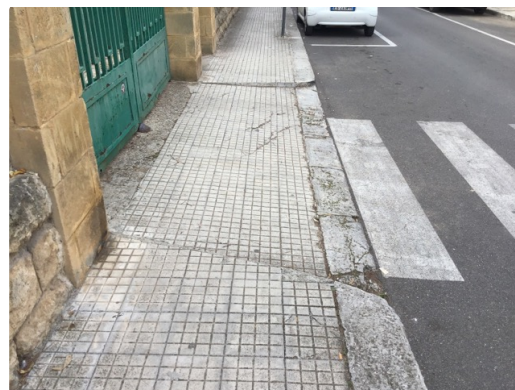
2402

Passo carraio inadeguato

Adeguamento passo carraio tramite realizzazione di marciapiedi in rilevato, **abbassando in parte la quota del percorso esistente, in modo da ottenere un doppio piano inclinato, perpendicolare al senso di marcia** e la cui pendenza non supera il 5%. Il manufatto è completo di elemento di raccordo per l'attraversamento dei veicoli (pendenza minima del 15%); la porzione di percorso orizzontale, utile per i pedoni, deve essere di larghezza minima 120 cm.

Occorre fare una buona rasatura della finitura superficiale per evitare di creare altre criticità sulla pavimentazione per le persone con difficoltà motorie.

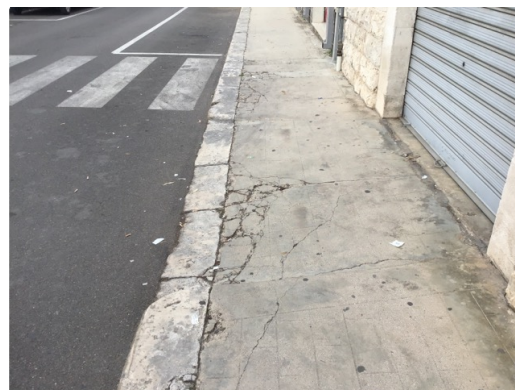
2403

Passo carraio inadeguato

Adeguamento passo carraio tramite realizzazione di marciapiedi in rilevato, **abbassando in parte la quota del percorso esistente, in modo da ottenere un doppio piano inclinato, perpendicolare al senso di marcia** e la cui pendenza non supera il 5%. Il manufatto è completo di elemento di raccordo per l'attraversamento dei veicoli (pendenza minima del 15%); la porzione di percorso orizzontale, utile per i pedoni, deve essere di larghezza minima 120 cm.

Occorre fare una buona rasatura della finitura superficiale per evitare di creare altre criticità sulla pavimentazione per le persone con difficoltà motorie.

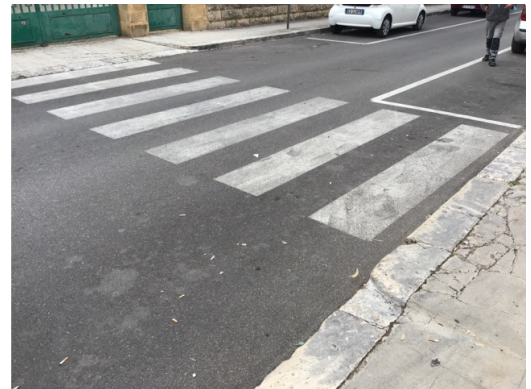
2404

Assenza di attraversamento pedonale a raso

Nuova realizzazione di attraversamento pedonale **a raso**, tramite adeguamento dei raccordi al percorso pedonale esistente e inserimento di segnaletica tattile a pavimento (segnale pericolo valicabile) ad evidenziare la delimitazione tra sede pedonale e carrabile; realizzazione di zebrature di larghezza minima 250 cm.

La pavimentazione utilizzata nell'attraversamento, sarà la medesima già presente.

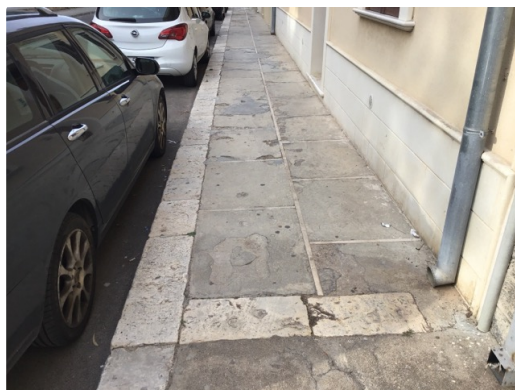
2405

Presenza di sconnessioni, buche isolate, deformazioni della pavimentazione esistente, assenza di porzioni di essa.

Adeguamento della pavimentazione dissestata tramite **demolizione e rifacimento del tappetino d'usura o sostituzione di parte di essa**, con finitura tale da rendere il piano di calpestio perfettamente complanare e raccordato adeguatamente alla pavimentazione esistente.

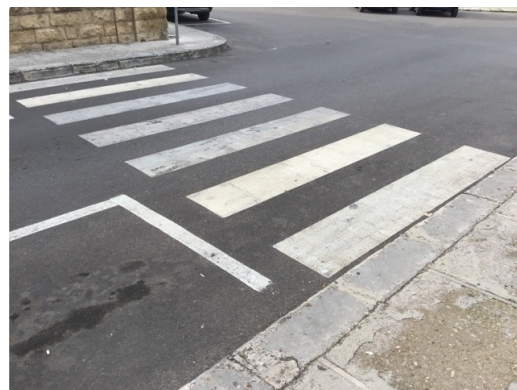
2406

Assenza di attraversamento pedonale a raso

Nuova realizzazione di attraversamento pedonale **a raso**, tramite adeguamento dei raccordi al percorso pedonale esistente e inserimento di segnaletica tattile a pavimento (segnale pericolo valicabile) ad evidenziare la delimitazione tra sede pedonale e carrabile; realizzazione di zebrature di larghezza minima 250 cm.

In occasione dell'intervento spostare il palo della segnaletica che riduce il passaggio al di sotto di 90 cm.

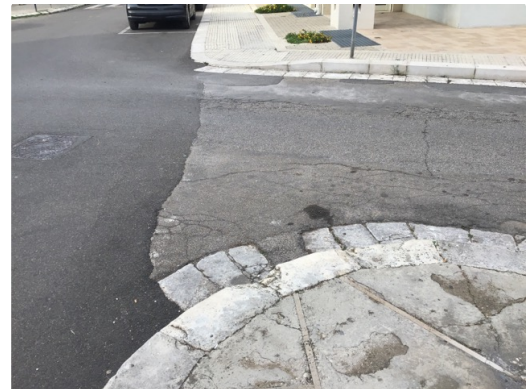
2407

Assenza di attraversamento pedonale a raso

Nuova realizzazione di attraversamento pedonale **a raso**, tramite adeguamento dei raccordi al percorso pedonale esistente e inserimento di segnaletica tattile a pavimento (segnale pericolo valicabile) ad evidenziare la delimitazione tra sede pedonale e carrabile; realizzazione di zebraure di larghezza minima 250 cm.

In occasione dell'intervento spostare il palo della segnaletica che riduce il passaggio al di sotto di 90 cm.

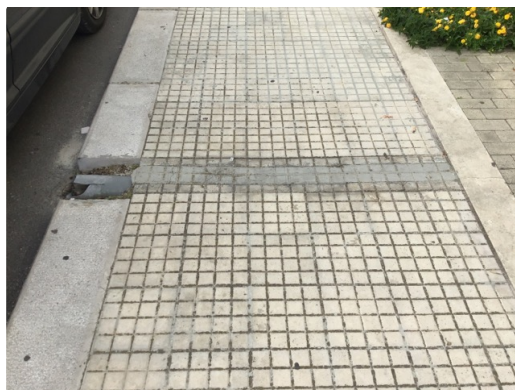
2408

Presenza di sconnessioni, buche isolate, deformazioni della pavimentazione esistente, assenza di porzioni di essa.

Adeguamento della pavimentazione dissestata tramite **demolizione e rifacimento del tappetino d'usura o sostituzione di parte di essa**, con finitura tale da rendere il piano di calpestio perfettamente complanare e raccordato adeguatamente alla pavimentazione esistente.

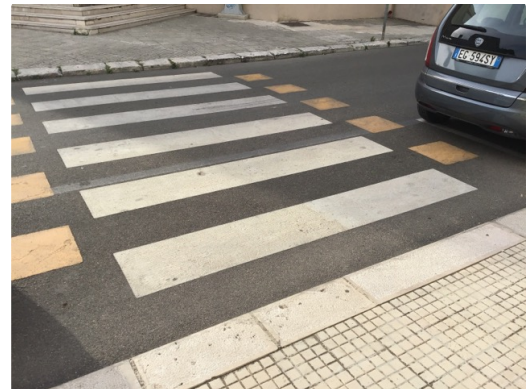
2409

Assenza di attraversamento pedonale a raso

Nuova realizzazione di attraversamento pedonale **a raso**, tramite adeguamento dei raccordi al percorso pedonale esistente e inserimento di segnaletica tattile a pavimento (segnale pericolo valicabile) ad evidenziare la delimitazione tra sede pedonale e carrabile; realizzazione di zebraure di larghezza minima 250 cm.

In occasione dell'intervento spostare il palo della segnaletica che riduce il passaggio al di sotto di 90 cm.

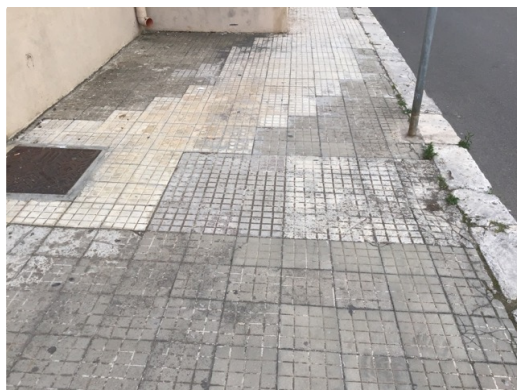
2410

Presenza di sconnessioni, buche isolate, deformazioni della pavimentazione esistente, assenza di porzioni di essa.

Adeguamento della pavimentazione dissestata tramite **demolizione e rifacimento del tappetino d'usura o sostituzione di parte di essa**, con finitura tale da rendere il piano di calpestio perfettamente complanare e raccordato adeguatamente alla pavimentazione esistente.

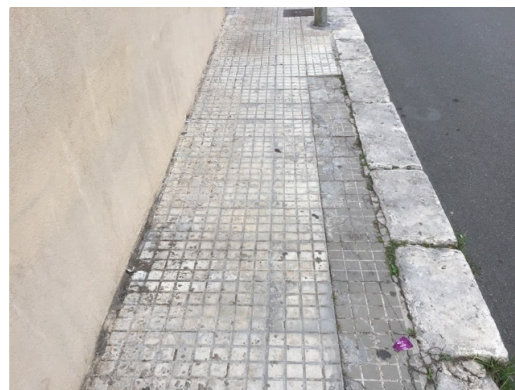
2411

Presenza di sconnessioni, buche isolate, deformazioni della pavimentazione esistente, assenza di porzioni di essa.

Adeguamento della pavimentazione dissestata tramite **demolizione e rifacimento del tappetino d'usura o sostituzione di parte di essa**, con finitura tale da rendere il piano di calpestio perfettamente complanare e raccordato adeguatamente alla pavimentazione esistente.
