Parco Potì - Parco Via Sasso

45 - Parco Potì - Parco Via Sasso

aggiornato al 25/11/2020

PEBA MESAGNE - AMBITO URBANO CRITICITA' RILEVATE

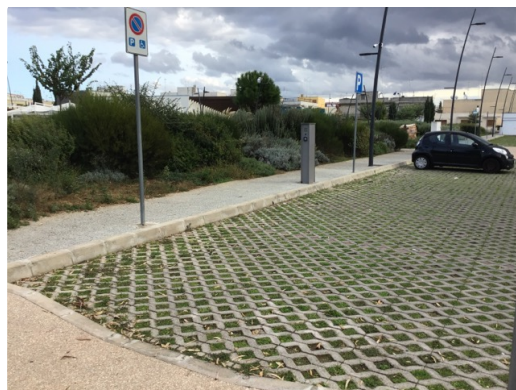
Presenza di sconnessioni, buche isolate, deformazioni della pavimentazione esistente, assenza di porzioni di essa.

La pavimentazione del posto riservato è formata da betonelle alveolari, gli spazi occupati dal prato erboso risultano quindi particolarmente inaccessibili e scomodi.

Adeguamento della pavimentazione dissestata tramite **demolizione e rifacimento del tappetino d'usura o sostituzione di parte di essa**, con finitura tale da rendere il piano di calpestio perfettamente complanare e raccordato adeguatamente alla pavimentazione esistente.

Occorre fare una buona rasatura della finitura superficiale per evitare di creare altre criticità sulla pavimentazione per le persone con difficoltà motorie.

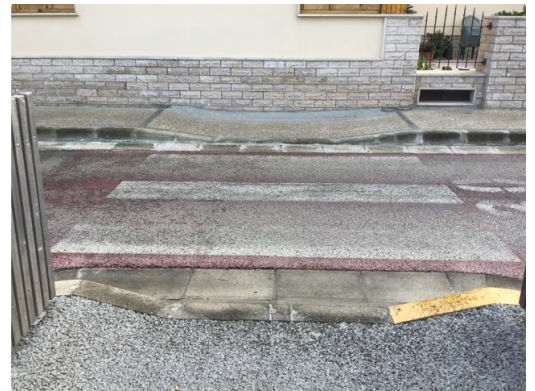
Assenza di attraversamento pedonale a raso

Nuova realizzazione di attraversamento pedonale **a raso**, tramite adeguamento dei raccordi al percorso pedonale esistente e inserimento di segnaletica tattile a pavimento (segnale pericolo valicabile) ad evidenziare la delimitazione tra sede pedonale e carrabile; realizzazione di zebraure di larghezza minima 250 cm.

La pavimentazione utilizzata nell'attraversamento, sarà la medesima già presente.

Occorre fare una buona rasatura della finitura superficiale per evitare di creare altre criticità sulla pavimentazione derivanti da diverse sovrapposizioni di bitume, pessimi raccordi con l'impiantistica sotterranea.

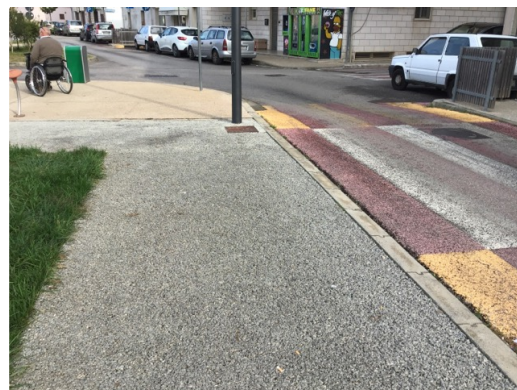
Assenza di **segnalazione tattile** per non vedenti (**intercettazione attraversamento**)

Intercettazione dell'attraversamento pedonale semplice attraverso la collocazione di adeguata segnaletica tattilo plantare sul marciapiede. Se non vi è semaforo, sarà sufficiente sbarrare il marciapiede, all'altezza del centro della zona zebrata, con il Codice di DIREZIONE RETTILINEA che terminerà 40 cm prima del confine fra scivolo e zona carrabile con il Codice di PERICOLO VALICABILE che deve coprire tutta la luce dello scivolo o dell'attraversamento stesso.

Il materiale da utilizzarsi deve essere consono al contesto in cui si trova. Sono da evitarsi materiali in gomma incollati ma bensì piastrelle di ceramica, pietra lavorata in superficie o materiale autobloccante.

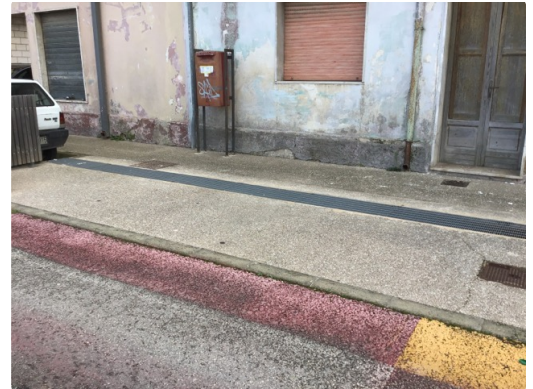
Assenza di **segnalazione tattile** per non vedenti (**intercettazione attraversamento**)

Intercettazione dell'attraversamento pedonale semplice attraverso la collocazione di adeguata segnaletica tattilo plantare sul marciapiede. Se non vi è semaforo, sarà sufficiente sbarrare il marciapiede, all'altezza del centro della zona zebrata, con il Codice di DIREZIONE RETTILINEA che terminerà 40 cm prima del confine fra scivolo e zona carrabile con il Codice di PERICOLO VALICABILE che deve coprire tutta la luce dello scivolo o dell'attraversamento stesso.

Il materiale da utilizzarsi deve essere consono al contesto in cui si trova. Sono da evitarsi materiali in gomma incollati ma bensì piastrelle di ceramica, pietra lavorata in superficie o materiale autobloccante.

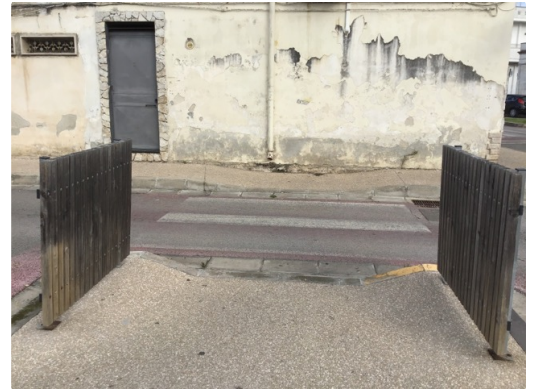
Assenza di attraversamento pedonale a raso

Nuova realizzazione di attraversamento pedonale **a raso**, tramite adeguamento dei raccordi al percorso pedonale esistente e inserimento di segnaletica tattile a pavimento (segnale pericolo valicabile) ad evidenziare la delimitazione tra sede pedonale e carrabile; realizzazione di zebraure di larghezza minima 250 cm.

La pavimentazione utilizzata nell'attraversamento, sarà la medesima già presente.

Occorre fare una buona rasatura della finitura superficiale per evitare di creare altre criticità sulla pavimentazione derivanti da diverse sovrapposizioni di bitume, pessimi raccordi con l'impiantistica sotterranea.

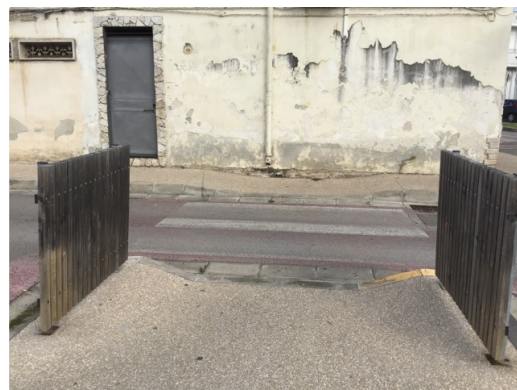
Assenza di attraversamento pedonale a raso

Nuova realizzazione di attraversamento pedonale **a raso**, tramite adeguamento dei raccordi al percorso pedonale esistente e inserimento di segnaletica tattile a pavimento (segnale pericolo valicabile) ad evidenziare la delimitazione tra sede pedonale e carrabile; realizzazione di zebraure di larghezza minima 250 cm.

La pavimentazione utilizzata nell'attraversamento, sarà la medesima già presente.

Occorre fare una buona rasatura della finitura superficiale per evitare di creare altre criticità sulla pavimentazione derivanti da diverse sovrapposizioni di bitume, pessimi raccordi con l'impiantistica sotterranea.

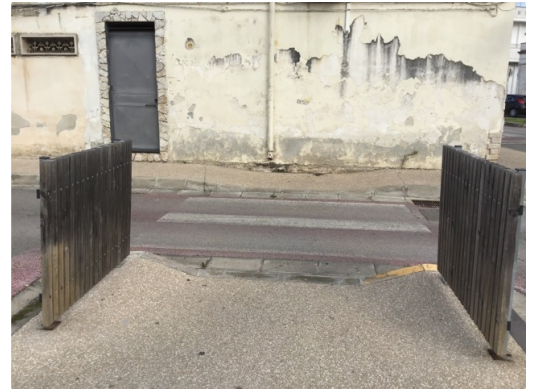
Assenza di attraversamento pedonale a raso

Nuova realizzazione di attraversamento pedonale **a raso**, tramite adeguamento dei raccordi al percorso pedonale esistente e inserimento di segnaletica tattile a pavimento (segnale pericolo valicabile) ad evidenziare la delimitazione tra sede pedonale e carrabile; realizzazione di zebrature di larghezza minima 250 cm.

La pavimentazione utilizzata nell'attraversamento, sarà la medesima già presente.

Occorre fare una buona rasatura della finitura superficiale per evitare di creare altre criticità sulla pavimentazione derivanti da diverse sovrapposizioni di bitume, pessimi raccordi con l'impiantistica sotterranea.

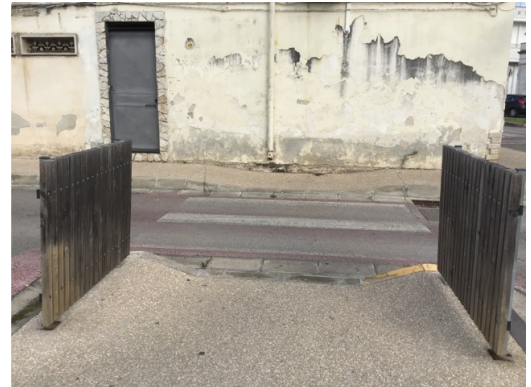
Assenza di attraversamento pedonale a raso

Nuova realizzazione di attraversamento pedonale **a raso**, tramite adeguamento dei raccordi al percorso pedonale esistente e inserimento di segnaletica tattile a pavimento (segnale pericolo valicabile) ad evidenziare la delimitazione tra sede pedonale e carrabile; realizzazione di zebraure di larghezza minima 250 cm.

La pavimentazione utilizzata nell'attraversamento, sarà la medesima già presente.

Occorre fare una buona rasatura della finitura superficiale per evitare di creare altre criticità sulla pavimentazione derivanti da diverse sovrapposizioni di bitume, pessimi raccordi con l'impiantistica sotterranea.

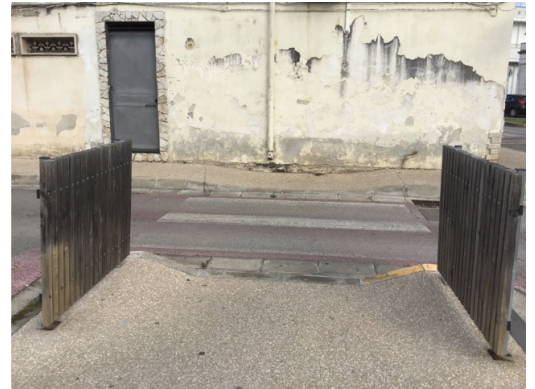
Assenza di attraversamento pedonale a raso

Nuova realizzazione di attraversamento pedonale **a raso**, tramite adeguamento dei raccordi al percorso pedonale esistente e inserimento di segnaletica tattile a pavimento (segnale pericolo valicabile) ad evidenziare la delimitazione tra sede pedonale e carrabile; realizzazione di zebraure di larghezza minima 250 cm.

La pavimentazione utilizzata nell'attraversamento, sarà la medesima già presente.

Occorre fare una buona rasatura della finitura superficiale per evitare di creare altre criticità sulla pavimentazione derivanti da diverse sovrapposizioni di bitume, pessimi raccordi con l'impiantistica sotterranea.

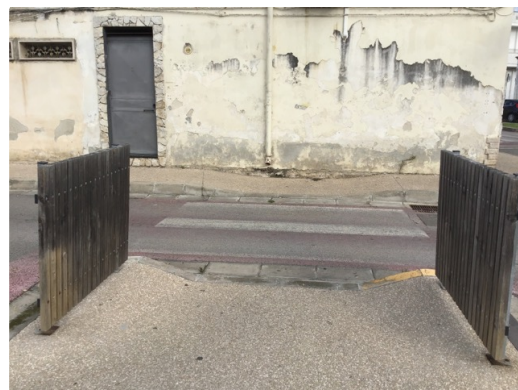
Assenza di attraversamento pedonale a raso

Nuova realizzazione di attraversamento pedonale **a raso**, tramite adeguamento dei raccordi al percorso pedonale esistente e inserimento di segnaletica tattile a pavimento (segnale pericolo valicabile) ad evidenziare la delimitazione tra sede pedonale e carrabile; realizzazione di zebraure di larghezza minima 250 cm.

La pavimentazione utilizzata nell'attraversamento, sarà la medesima già presente.

Occorre fare una buona rasatura della finitura superficiale per evitare di creare altre criticità sulla pavimentazione derivanti da diverse sovrapposizioni di bitume, pessimi raccordi con l'impiantistica sotterranea.
