38 - Via Eugenio Santacesaria

aggiornato al 25/11/2020

PEBA MESAGNE - AMBITO URBANO CRITICITA' RILEVATE

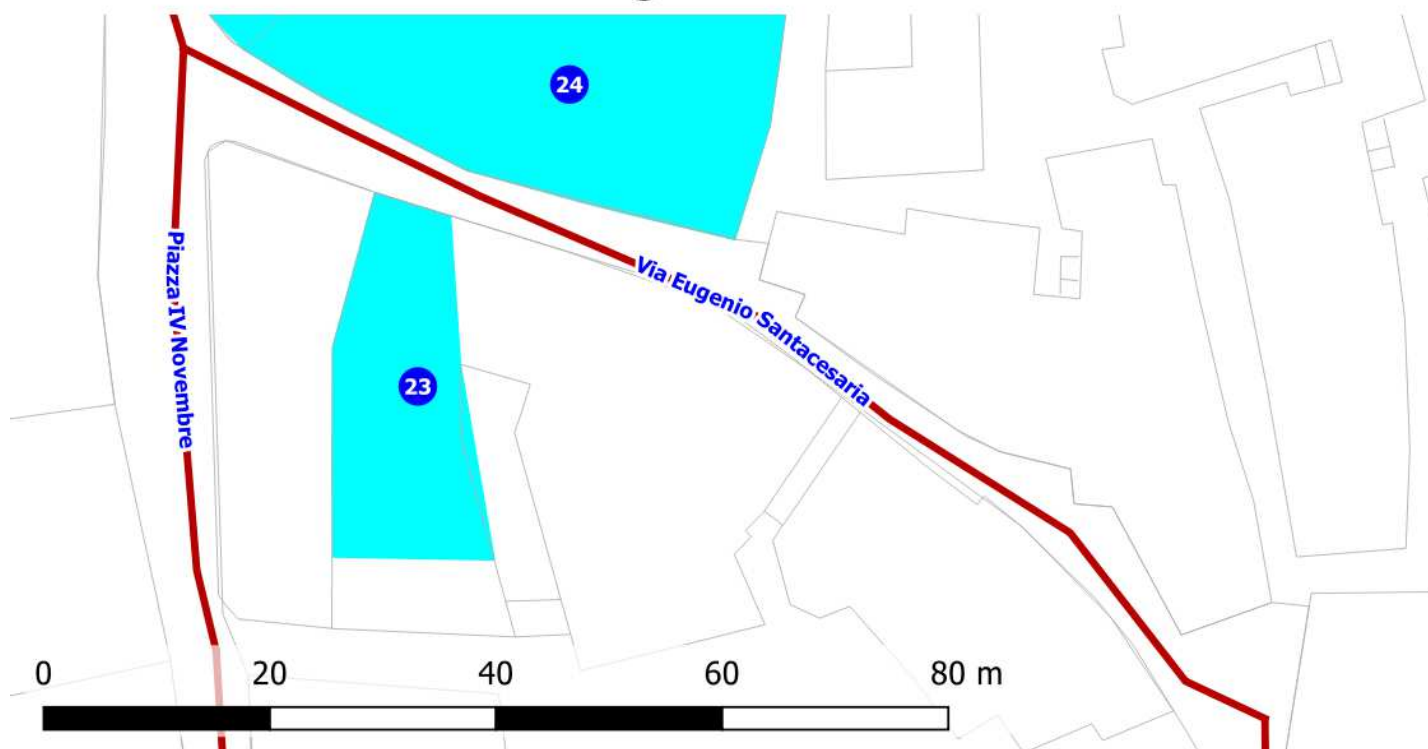
Come tutto il centro storico anche via Santa Cesaria presenta chianche con fugatura inadeguata o rialzi sconnessi. Si prevede la levigatura di una fascia di chianche larga 1,20 m per garantire l'accessibilità della via.

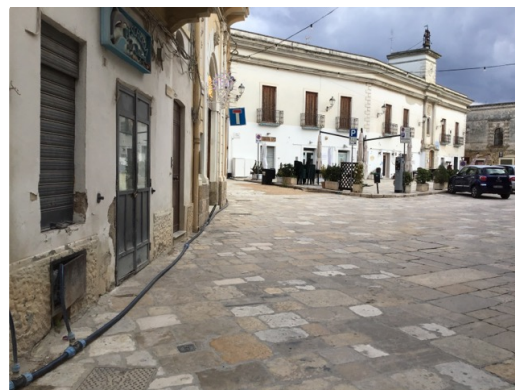
3518

Pavimentazione con **sconnessioni**
dovute al ciottolo

Miglioramento della pavimentazione esistente mediante a levigatura dei ciottoli, attenuando le asperità prodotte e successiva stilatura al fine di ottenere una maggiore complanarietà tra gli elementi costituenti la pavimentazione.

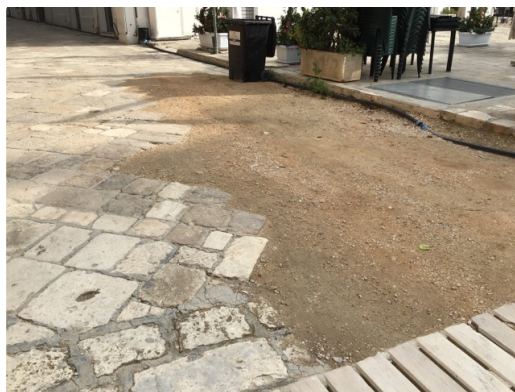
3519

Presenza di sconnessioni, buche isolate, deformazioni della pavimentazione esistente, assenza di porzioni di essa.

Adeguamento della pavimentazione dissestata tramite **demolizione e rifacimento del tappetino d'usura o sostituzione di parte di essa**, con finitura tale da rendere il piano di calpestio perfettamente complanare e raccordato adeguatamente alla pavimentazione esistente.

Occorre fare una buona rasatura della finitura superficiale per evitare di creare altre criticità sulla pavimentazione per le persone con difficoltà motorie.

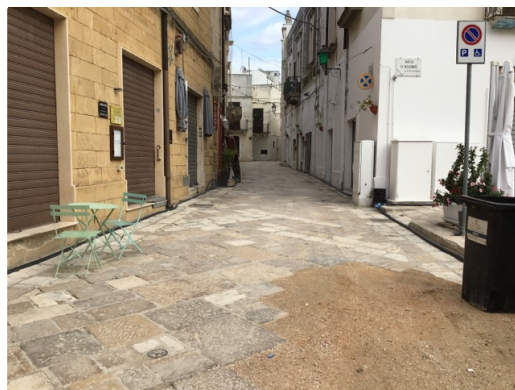
3520

Pavimentazione con **sconnessioni dovute al ciottolo**

Miglioramento della pavimentazione esistente mediante a levigatura dei ciottoli, attenuando le asperità prodotte e successiva stilatura al fine di ottenere una maggiore complanarietà tra gli elementi costituenti la pavimentazione.

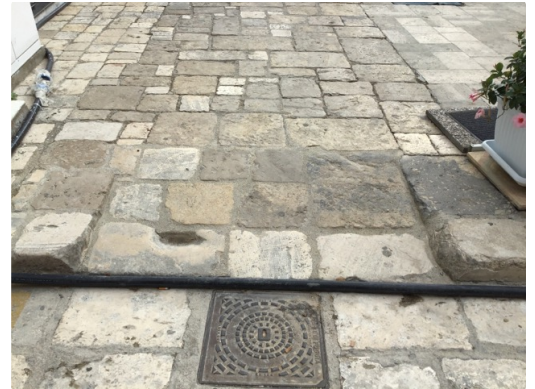
3521

Scivolo con **pendenza eccessiva**

La rampa attualmente risulta sconnessa, la pavimentazione poco levigata e con un piccolo gradino alla base.

Demolizione della rampa esistente e **ricostruzione** della stessa con pendenza longitudinale tale da consentirne l'agevole superamento da parte di tutti (preferibilmente inferiore/uguale al 5%), e pendenza trasversale non superiore all'1%.

La pavimentazione dovrà essere antisdrucchiabile, uniforme e compatta.

La rampa dovrà avere larghezza non inferiore a cm 120 (se possibile larghezza 150 cm). Per lunghezze superiori a 10 m è necessario interrompere la rampa con un piano orizzontale intermedio di dimensioni non inferiori a cm 150x150.

Quando la differenza di quota fra i due piani (pedonale e carrabile) è maggiore di cm 20, si suggerisce di corredarla con cordolo battiruota o elemento di medesima risposta funzionale, nonché di corrimano, su almeno uno dei lati, visivamente percepibile anche a distanza al fine di ottenere anche una buona presegnalazione per ipovedenti.

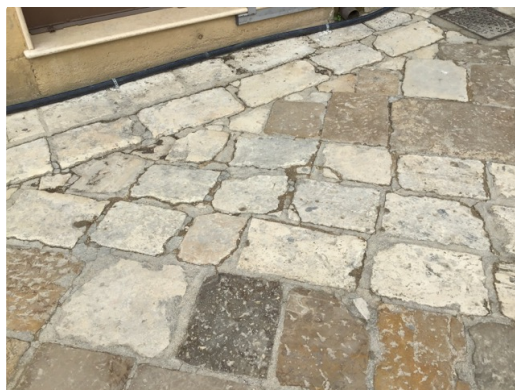
3522

Presenza di sconnessioni, buche isolate, deformazioni della pavimentazione esistente, assenza di porzioni di essa.

Adeguamento della pavimentazione dissestata tramite **demolizione e rifacimento del tappetino d'usura o sostituzione di parte di essa**, con finitura tale da rendere il piano di calpestio perfettamente complanare e raccordato adeguatamente alla pavimentazione esistente.

Occorre fare una buona rasatura della finitura superficiale per evitare di creare altre criticità sulla pavimentazione per le persone con difficoltà motorie.

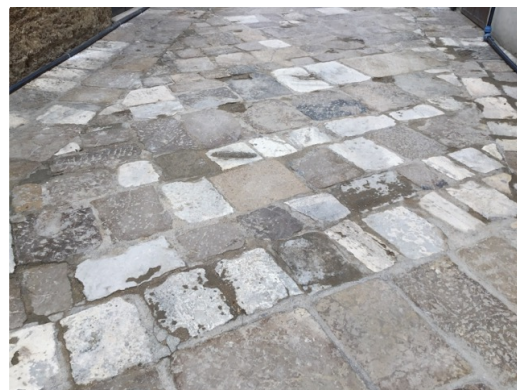
3523

Presenza di sconnessioni, buche isolate, deformazioni della pavimentazione esistente, assenza di porzioni di essa.

Adeguamento della pavimentazione dissestata tramite **demolizione e rifacimento del tappetino d'usura o sostituzione di parte di essa**, con finitura tale da rendere il piano di calpestio perfettamente complanare e raccordato adeguatamente alla pavimentazione esistente.

Occorre fare una buona rasatura della finitura superficiale per evitare di creare altre criticità sulla pavimentazione per le persone con difficoltà motorie.

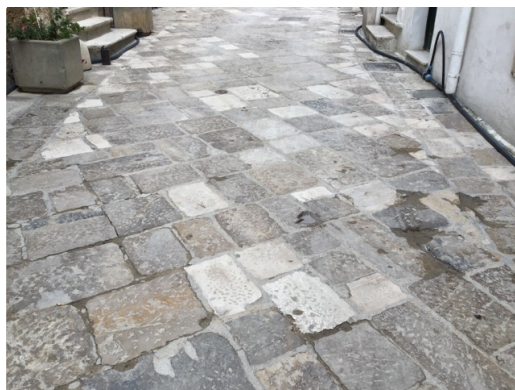
3524

Presenza di sconnessioni, buche isolate, deformazioni della pavimentazione esistente, assenza di porzioni di essa.

Adeguamento della pavimentazione dissestata tramite **demolizione e rifacimento del tappetino d'usura o sostituzione di parte di essa**, con finitura tale da rendere il piano di calpestio perfettamente complanare e raccordato adeguatamente alla pavimentazione esistente.

Occorre fare una buona rasatura della finitura superficiale per evitare di creare altre criticità sulla pavimentazione per le persone con difficoltà motorie.

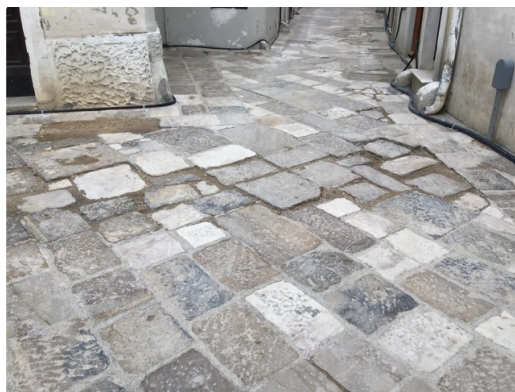
3525

Presenza di sconnessioni, buche isolate, deformazioni della pavimentazione esistente, assenza di porzioni di essa.

Adeguamento della pavimentazione dissestata tramite **demolizione e rifacimento del tappetino d'usura o sostituzione di parte di essa**, con finitura tale da rendere il piano di calpestio perfettamente complanare e raccordato adeguatamente alla pavimentazione esistente.

Occorre fare una buona rasatura della finitura superficiale per evitare di creare altre criticità sulla pavimentazione per le persone con difficoltà motorie.

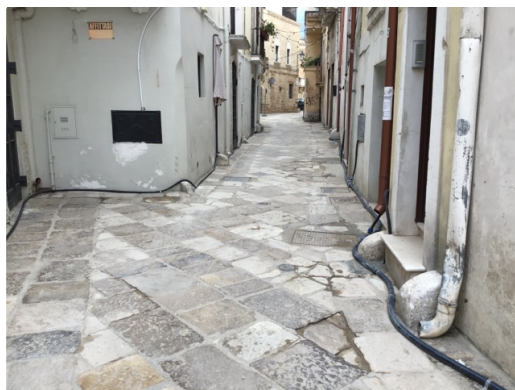
3526

Pavimentazione con **sconnessioni dovute al ciottolo**

Miglioramento della pavimentazione esistente mediante a levigatura dei ciottoli, attenuando le asperità prodotte e successiva stilatura al fine di ottenere una maggiore complanarietà tra gli elementi costituenti la pavimentazione.

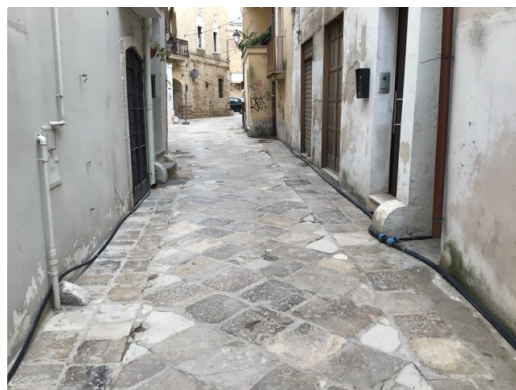
3527

Pavimentazione con **sconnessioni dovute al ciottolo**

Miglioramento della pavimentazione esistente mediante a levigatura dei ciottoli, attenuando le asperità prodotte e successiva stilatura al fine di ottenere una maggiore complanarietà tra gli elementi costituenti la pavimentazione.

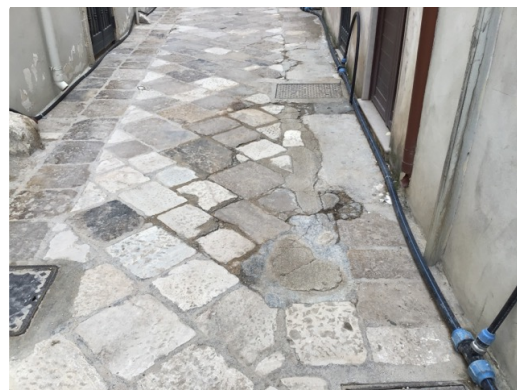
3528

Presenza di sconnessioni, buche isolate, deformazioni della pavimentazione esistente, assenza di porzioni di essa.

Adeguamento della pavimentazione dissestata tramite **demolizione e rifacimento del tappetino d'usura o sostituzione di parte di essa**, con finitura tale da rendere il piano di calpestio perfettamente complanare e raccordato adeguatamente alla pavimentazione esistente.

Occorre fare una buona rasatura della finitura superficiale per evitare di creare altre criticità sulla pavimentazione per le persone con difficoltà motorie.

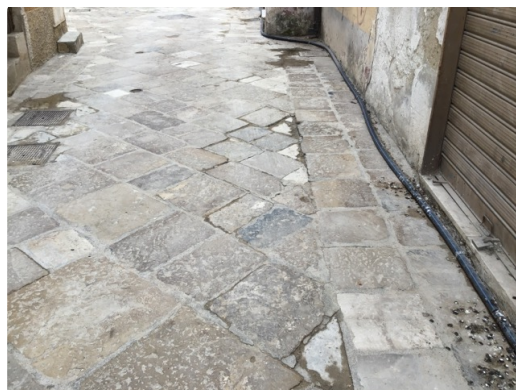
3529

Presenza di sconnessioni, buche isolate, deformazioni della pavimentazione esistente, assenza di porzioni di essa.

Adeguamento della pavimentazione dissestata tramite **demolizione e rifacimento del tappetino d'usura o sostituzione di parte di essa**, con finitura tale da rendere il piano di calpestio perfettamente complanare e raccordato adeguatamente alla pavimentazione esistente.

Occorre fare una buona rasatura della finitura superficiale per evitare di creare altre criticità sulla pavimentazione per le persone con difficoltà motorie.

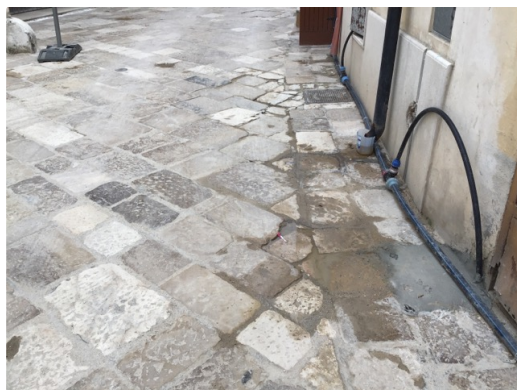
3530

Presenza di sconnessioni, buche isolate, deformazioni della pavimentazione esistente, assenza di porzioni di essa.

Adeguamento della pavimentazione dissestata tramite **demolizione e rifacimento del tappetino d'usura o sostituzione di parte di essa**, con finitura tale da rendere il piano di calpestio perfettamente complanare e raccordato adeguatamente alla pavimentazione esistente.

Occorre fare una buona rasatura della finitura superficiale per evitare di creare altre criticità sulla pavimentazione per le persone con difficoltà motorie.

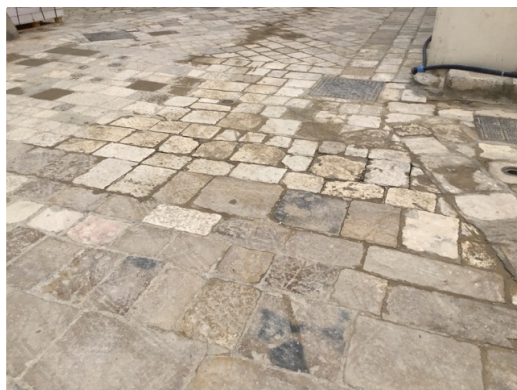
3531

Presenza di sconnessioni, buche isolate, deformazioni della pavimentazione esistente, assenza di porzioni di essa.

Adeguamento della pavimentazione dissestata tramite **demolizione e rifacimento del tappetino d'usura o sostituzione di parte di essa**, con finitura tale da rendere il piano di calpestio perfettamente complanare e raccordato adeguatamente alla pavimentazione esistente.

Occorre fare una buona rasatura della finitura superficiale per evitare di creare altre criticità sulla pavimentazione per le persone con difficoltà motorie.

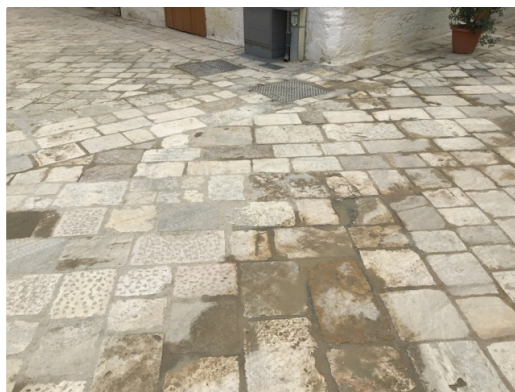
3532

Presenza di sconnessioni, buche isolate, deformazioni della pavimentazione esistente, assenza di porzioni di essa.

Adeguamento della pavimentazione dissestata tramite **demolizione e rifacimento del tappetino d'usura o sostituzione di parte di essa**, con finitura tale da rendere il piano di calpestio perfettamente complanare e raccordato adeguatamente alla pavimentazione esistente.

Occorre fare una buona rasatura della finitura superficiale per evitare di creare altre criticità sulla pavimentazione per le persone con difficoltà motorie.
