7 - Via Nino Bixio

07° STRALCIO

aggiornato al 25/11/2020

PEBA MESAGNE - AMBITO URBANO CRITICITA' RILEVATE

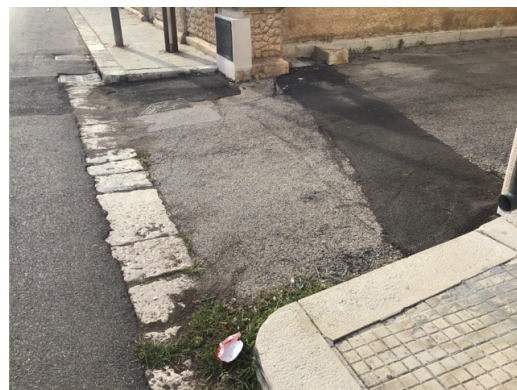
2412

Passo carraio inadeguato

Adeguamento passo carraio tramite realizzazione di marciapiedi in rilevato, **abbassando in parte la quota del percorso esistente, in modo da ottenere un doppio piano inclinato, perpendicolare al senso di marcia** e la cui pendenza non supera il 5%. Il manufatto è completo di elemento di raccordo per l'attraversamento dei veicoli (pendenza minima del 15%); la porzione di percorso orizzontale, utile per i pedoni, deve essere di larghezza minima 120 cm.

Occorre fare una buona rasatura della finitura superficiale per evitare di creare altre criticità sulla pavimentazione per le persone con difficoltà motorie.

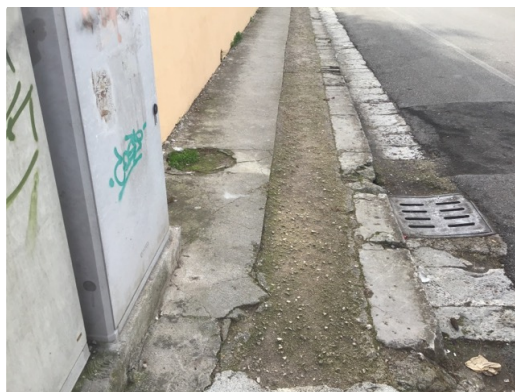
2413

Presenza di sconnessioni, buche isolate, deformazioni della pavimentazione esistente, assenza di porzioni di essa.

Adeguamento della pavimentazione dissestata tramite **demolizione e rifacimento del tappetino d'usura o sostituzione di parte di essa**, con finitura tale da rendere il piano di calpestio perfettamente complanare e raccordato adeguatamente alla pavimentazione esistente.

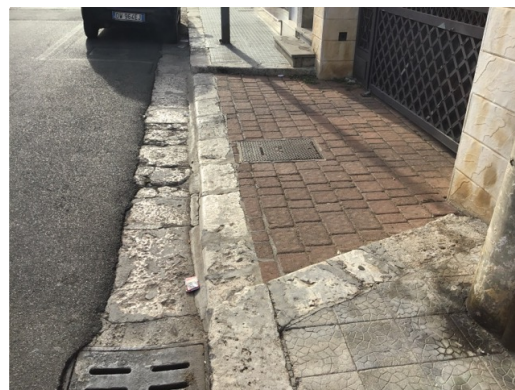
2414

Passo carraio inadeguato

Adeguamento passo carraio tramite realizzazione di marciapiedi in rilevato, **abbassando in parte la quota del percorso esistente, in modo da ottenere un doppio piano inclinato, perpendicolare al senso di marcia** e la cui pendenza non supera il 5%. Il manufatto è completo di elemento di raccordo per l'attraversamento dei veicoli (pendenza minima del 15%); la porzione di percorso orizzontale, utile per i pedoni, deve essere di larghezza minima 120 cm.

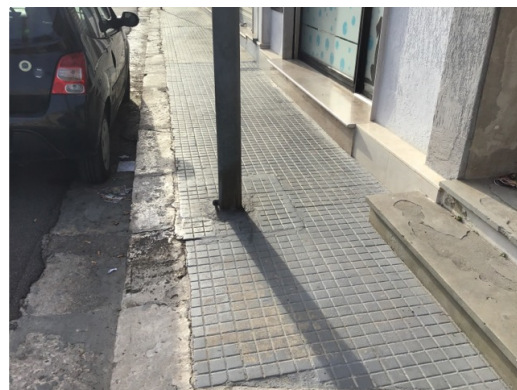
2415

Ostacolo costituito da base fissa a corredo di palo per illuminazione pubblica o quadro di impianto tecnologico fissato su supporto verticale

Ricollocazione dell'oggetto esistente lasciando un passaggio netto per i pedoni di almeno cm 100 in larghezza.

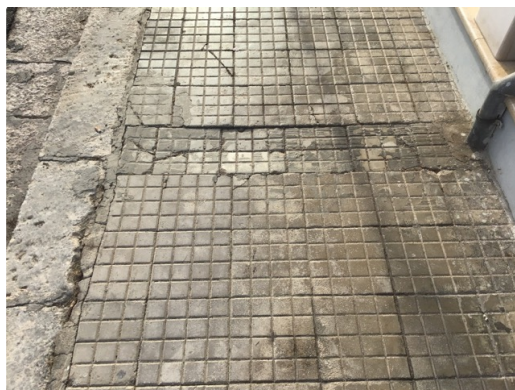
2416

Presenza di sconnessioni, buche isolate, deformazioni della pavimentazione esistente, assenza di porzioni di essa.

Adeguamento della pavimentazione dissestata tramite **demolizione e rifacimento del tappetino d'usura o sostituzione di parte di essa**, con finitura tale da rendere il piano di calpestio perfettamente complanare e raccordato adeguatamente alla pavimentazione esistente.

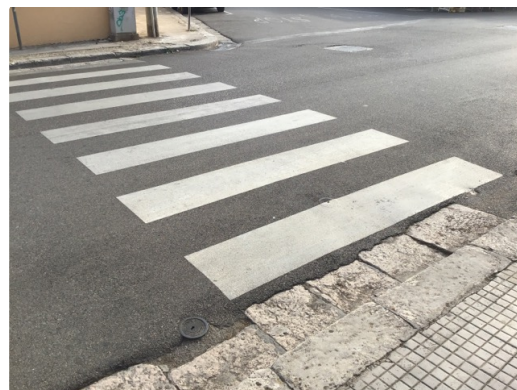
2417

Assenza di attraversamento pedonale a raso

Nuova realizzazione di attraversamento pedonale **a raso**, tramite adeguamento dei raccordi al percorso pedonale esistente e inserimento di segnaletica tattile a pavimento (segnale pericolo valicabile) ad evidenziare la delimitazione tra sede pedonale e carrabile; realizzazione di zebrature di larghezza minima 250 cm.

La pavimentazione utilizzata nell'attraversamento, sarà la medesima già presente.

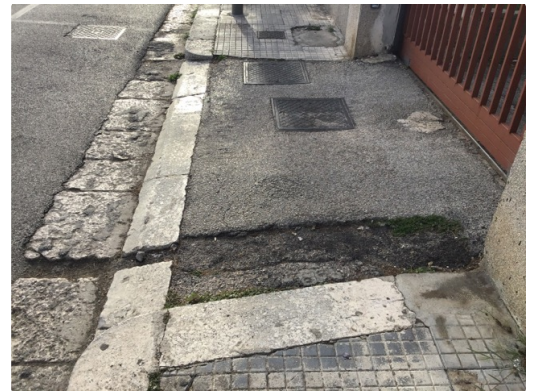
2418

Passo carraio inadeguato

Adeguamento passo carraio tramite realizzazione di marciapiedi in rilevato, **abbassando in parte la quota del percorso esistente, in modo da ottenere un doppio piano inclinato, perpendicolare al senso di marcia** e la cui pendenza non supera il 5%. Il manufatto è completo di elemento di raccordo per l'attraversamento dei veicoli (pendenza minima del 15%); la porzione di percorso orizzontale, utile per i pedoni, deve essere di larghezza minima 120 cm.

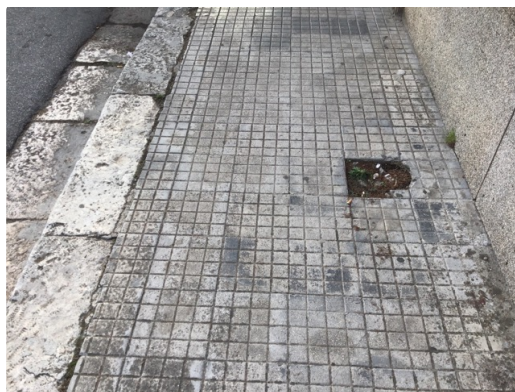
2419

Presenza di sconnessioni, buche isolate, deformazioni della pavimentazione esistente, assenza di porzioni di essa.

Adeguamento della pavimentazione dissestata tramite **demolizione e rifacimento del tappetino d'usura o sostituzione di parte di essa**, con finitura tale da rendere il piano di calpestio perfettamente complanare e raccordato adeguatamente alla pavimentazione esistente.

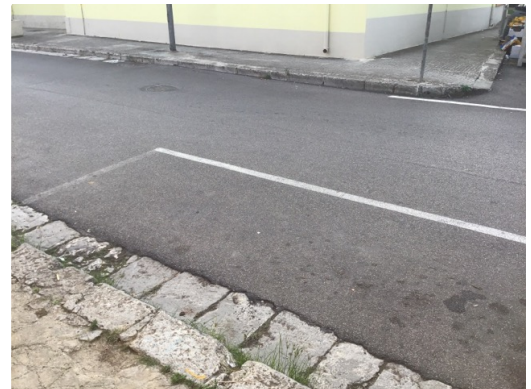
2420

Assenza di attraversamento pedonale a raso

Nuova realizzazione di attraversamento pedonale **a raso**, tramite adeguamento dei raccordi al percorso pedonale esistente e inserimento di segnaletica tattile a pavimento (segnale pericolo valicabile) ad evidenziare la delimitazione tra sede pedonale e carrabile; realizzazione di zebraure di larghezza minima 250 cm.

La pavimentazione utilizzata nell'attraversamento, sarà la medesima già presente.

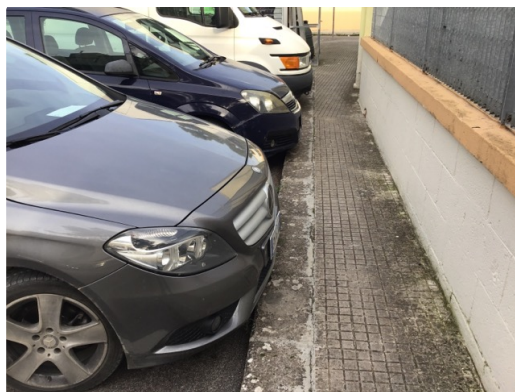
2421

Ostacolo costituito dalla **sosta non regolamentare** di veicoli

Protezione del percorso pedonale attraverso l'inserimento di una transennatura rigida costituita da paletti in tubolare di metallo o pali con catenella (tesa) o altri elementi di dissuasione al passaggio. Indicativamente lo spazio minimo riservato ai pedoni non deve essere inferiore a cm. 120.

Collocare dei dissuasori di sosta per ogni parcheggio.

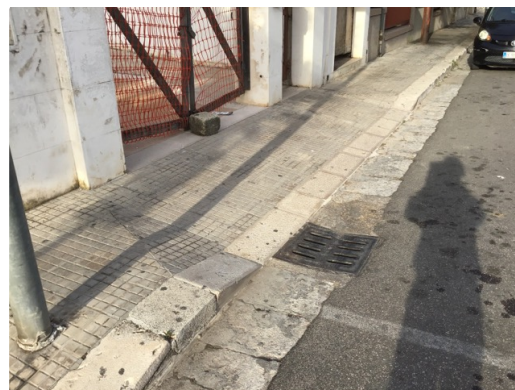
2422

Passo carraio inadeguato

Adeguamento passo carraio tramite realizzazione di marciapiedi in rilevato, **abbassando in parte la quota del percorso esistente, in modo da ottenere un doppio piano inclinato, perpendicolare al senso di marcia** e la cui pendenza non supera il 5%. Il manufatto è completo di elemento di raccordo per l'attraversamento dei veicoli (pendenza minima del 15%); la porzione di percorso orizzontale, utile per i pedoni, deve essere di larghezza minima 120 cm.

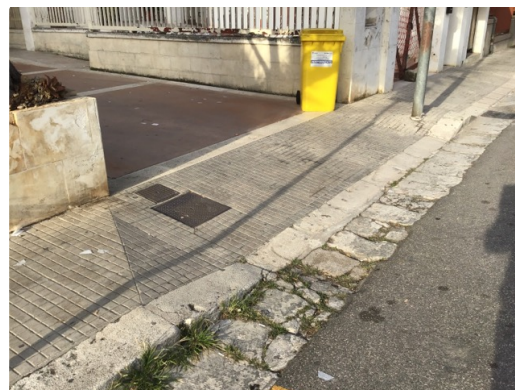
2423

Passo carraio inadeguato

Adeguamento passo carraio tramite realizzazione di marciapiedi in rilevato, **abbassando in parte la quota del percorso esistente, in modo da ottenere un doppio piano inclinato, perpendicolare al senso di marcia** e la cui pendenza non supera il 5%. Il manufatto è completo di elemento di raccordo per l'attraversamento dei veicoli (pendenza minima del 15%); la porzione di percorso orizzontale, utile per i pedoni, deve essere di larghezza minima 120 cm.

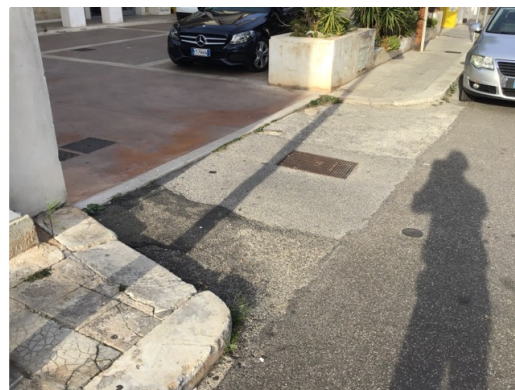
2424

Passo carraio inadeguato

Adeguamento passo carraio tramite realizzazione di marciapiedi in rilevato, **abbassando in parte la quota del percorso esistente, in modo da ottenere un doppio piano inclinato, perpendicolare al senso di marcia** e la cui pendenza non supera il 5%. Il manufatto è completo di elemento di raccordo per l'attraversamento dei veicoli (pendenza minima del 15%); la porzione di percorso orizzontale, utile per i pedoni, deve essere di larghezza minima 120 cm.

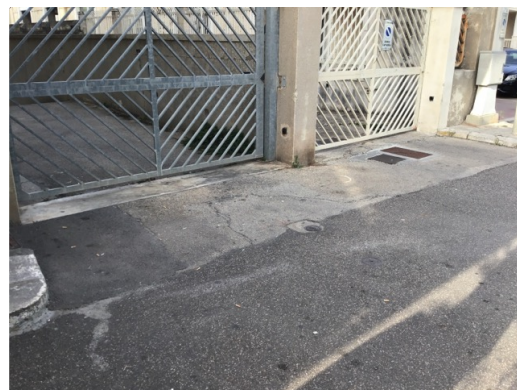
2425

Passo carraio inadeguato

Adeguamento passo carraio tramite realizzazione di marciapiedi in rilevato, **abbassando in parte la quota del percorso esistente, in modo da ottenere un doppio piano inclinato, perpendicolare al senso di marcia** e la cui pendenza non supera il 5%. Il manufatto è completo di elemento di raccordo per l'attraversamento dei veicoli (pendenza minima del 15%); la porzione di percorso orizzontale, utile per i pedoni, deve essere di larghezza minima 120 cm.

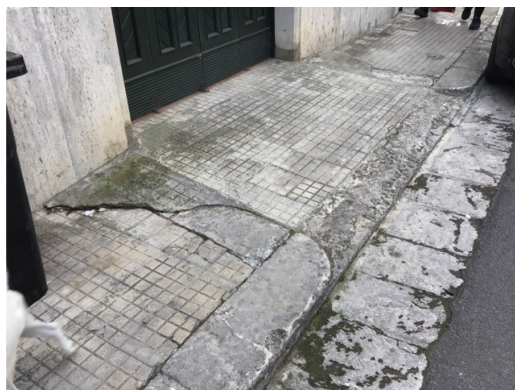
2427

Passo carraio inadeguato

Adeguamento passo carraio tramite realizzazione di marciapiedi in rilevato, **abbassando in parte la quota del percorso esistente, in modo da ottenere un doppio piano inclinato, perpendicolare al senso di marcia** e la cui pendenza non supera il 5%. Il manufatto è completo di elemento di raccordo per l'attraversamento dei veicoli (pendenza minima del 15%); la porzione di percorso orizzontale, utile per i pedoni, deve essere di larghezza minima 120 cm.

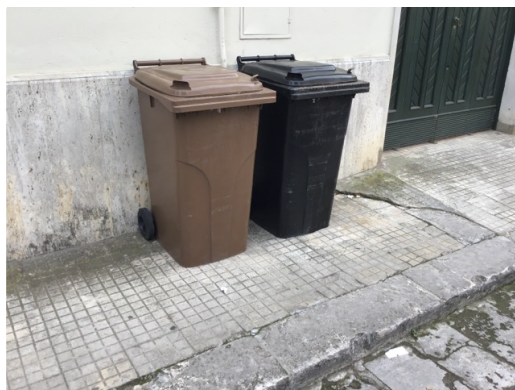
2428

Ostacolo costituito da cassonetto della spazzatura

Protezione dall'ostacolo attraverso la realizzazione di una transennatura in metallo o altro materiale idoneo al contesto ambientale.

Ricollocazione in uno spazio dedicato.

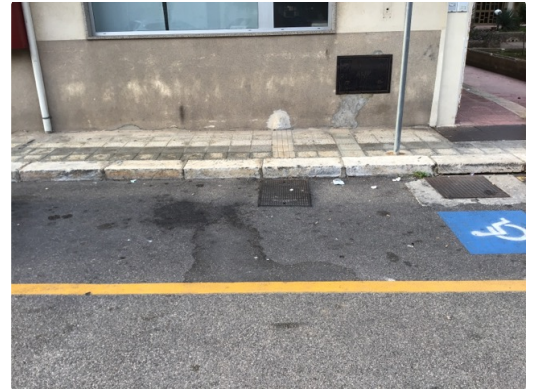
Dislivello causato da **gradino di 2/30 cm**

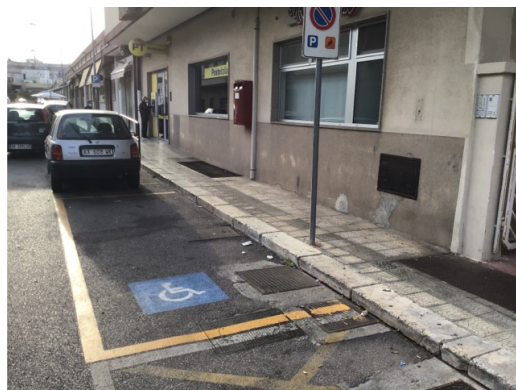
Parcheggio collocato in posizione non idonea per la funzione richiesta

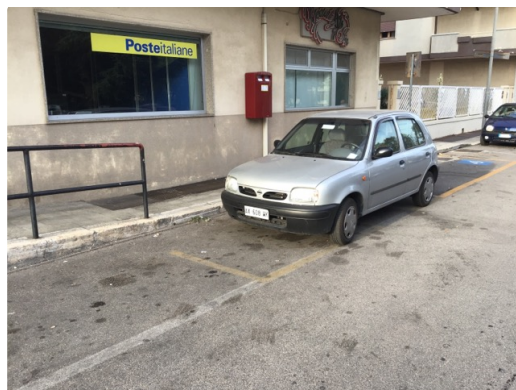
Scarsa o inesistente dotazione di parcheggi riservati ai disabili.
(Parcheggio in linea, parallelo al percorso pedonale)

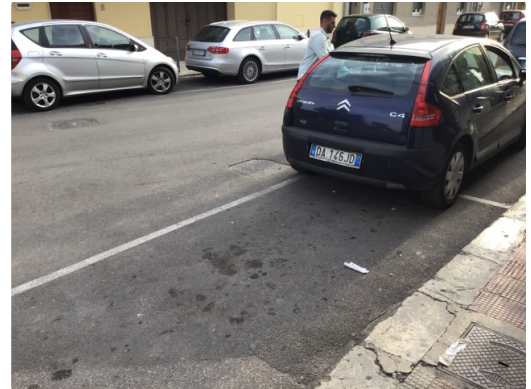
Assenza di attraversamento pedonale a raso
