14 - Via Acireale

Via Acireale è una via residenziale, di breve percorrenza, situata vicino all'ingresso della scuola Aldo Moro. Le pavimentazioni in massello autobloccante risultano con una manutenzione sufficiente, pur presentando alcune sconnessioni.

PEBA MESAGNE - AMBITO URBANO CRITICITA' RILEVATE

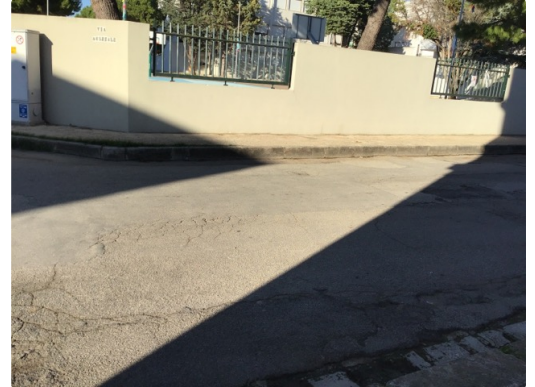
2270

Assenza di attraversamento pedonale a raso

Nuova realizzazione di attraversamento pedonale **a raso**, tramite adeguamento dei raccordi al percorso pedonale esistente e inserimento di segnaletica tattile a pavimento (segnale pericolo valicabile) ad evidenziare la delimitazione tra sede pedonale e carrabile; realizzazione di zebraure di larghezza minima 250 cm. La pavimentazione utilizzata nell'attraversamento, sarà la medesima già presente.

Occorre fare una buona rasatura della finitura superficiale per evitare di creare altre criticità sulla pavimentazione derivanti da diverse sovrapposizioni di bitume, pessimi raccordi con l'impiantistica sotterranea.

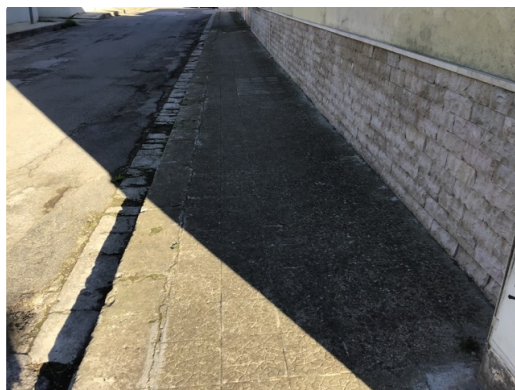
2271

Presenza di **pendenza trasversale** eccessiva

C'è pendenza trasversale fino al passo carraio, che andrà rifatto.

Demolizione e rifacimento di parte di pavimentazione esistente al fine di ottenere il piano di calpestio con pendenza trasversale non superiore all'1%.

Si suggerisce una pendenza trasversale ottimale dell'1% e comunque non superiore al 2% solo se su brevi tratti (qualche metro).

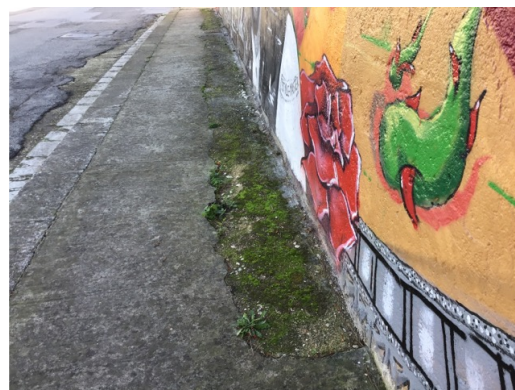
2272

Presenza di sconnessioni, buche isolate, deformazioni della pavimentazione esistente, assenza di porzioni di essa.

Adeguamento della pavimentazione dissestata tramite **demolizione e rifacimento del tappetino d'usura o sostituzione di parte di essa**, con finitura tale da rendere il piano di calpestio perfettamente complanare e raccordato adeguatamente alla pavimentazione esistente.

Occorre fare una buona rasatura della finitura superficiale per evitare di creare altre criticità sulla pavimentazione per le persone con difficoltà motorie.

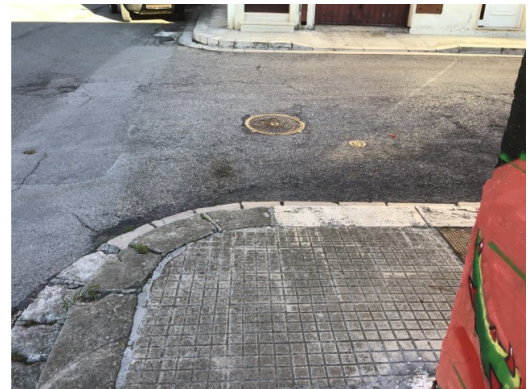
2273

Assenza di attraversamento pedonale a raso

Nuova realizzazione di attraversamento pedonale **a raso**, tramite adeguamento dei raccordi al percorso pedonale esistente e inserimento di segnaletica tattile a pavimento (segnale pericolo valicabile) ad evidenziare la delimitazione tra sede pedonale e carrabile; realizzazione di zebraure di larghezza minima 250 cm. La pavimentazione utilizzata nell'attraversamento, sarà la medesima già presente.

Occorre fare una buona rasatura della finitura superficiale per evitare di creare altre criticità sulla pavimentazione derivanti da diverse sovrapposizioni di bitume, pessimi raccordi con l'impiantistica sotterranea.

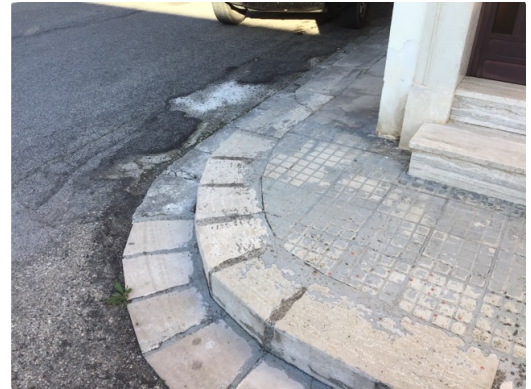
2274

Assenza di percorso accessibile
(sottodimensionato)

Nell'angolo di via Acireale con via Agrigento il marciapiede è sottodimensionato. E' necessario allargarlo per qualche metro.

Realizzazione a fianco del percorso esistente, di una nuova pavimentazione pedonale, identica alla preesistente, aumentando la larghezza complessiva del percorso. Per consentirne l'uso da parte di persone in carrozzina, la larghezza minima dovrà essere di cm. 90/120.

La superficie calpestabile sarà compatta ed omogenea. Le fugature prive di risalti e non superiori a cm. 0,5. La pendenza trasversale nel suo complesso non dovrà superare l'1%.

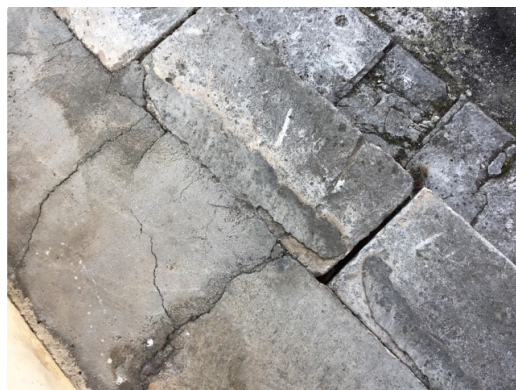
2275

Pavimentazione con **sconnessioni dovute alle fugature**

Rifacimento della fugatura tramite asportazione materiale eventualmente sporgente e ripristino materiale dove mancante, con stilatura adeguata al fine di ottenere perfetta complanarietà tra gli elementi costituenti la pavimentazione.

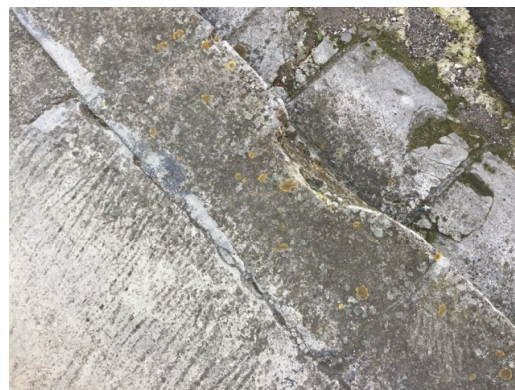
2276

Presenza di sconnessioni, buche isolate, deformazioni della pavimentazione esistente, assenza di porzioni di essa.

Adeguamento della pavimentazione dissestata tramite **demolizione e rifacimento del tappetino d'usura o sostituzione di parte di essa**, con finitura tale da rendere il piano di calpestio perfettamente complanare e raccordato adeguatamente alla pavimentazione esistente.

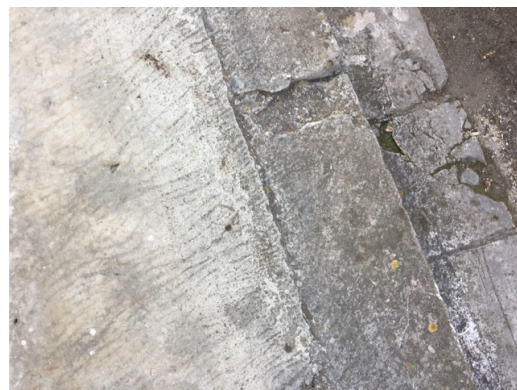
2277

Presenza di sconnessioni, buche isolate, deformazioni della pavimentazione esistente, assenza di porzioni di essa.

Adeguamento della pavimentazione dissestata tramite **demolizione e rifacimento del tappetino d'usura o sostituzione di parte di essa**, con finitura tale da rendere il piano di calpestio perfettamente complanare e raccordato adeguatamente alla pavimentazione esistente.

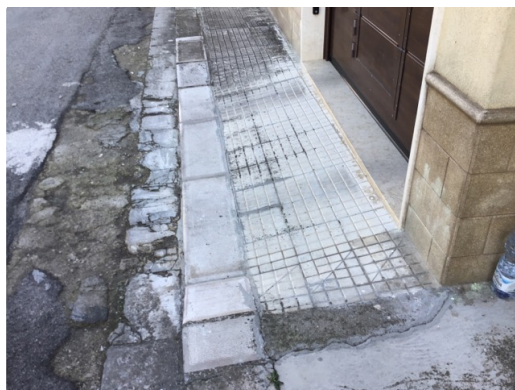
2278

Passo carraio inadeguato

Adeguamento passo carraio tramite realizzazione di marciapiedi in rilevato, **abbassando in parte la quota del percorso esistente, in modo da ottenere un doppio piano inclinato, perpendicolare al senso di marcia** e la cui pendenza non supera il 5%. Il manufatto è completo di elemento di raccordo per l'attraversamento dei veicoli (pendenza minima del 15%); la porzione di percorso orizzontale, utile per i pedoni, deve essere di larghezza minima 120 cm.

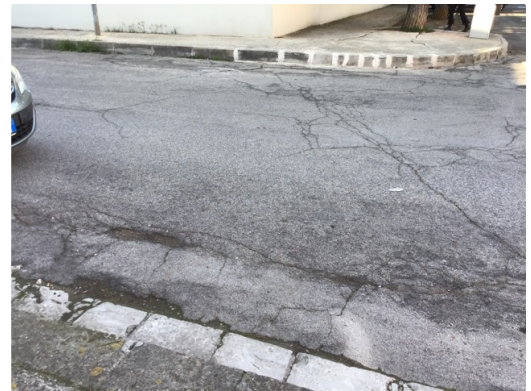
2279

Assenza di attraversamento pedonale a raso

Nuova realizzazione di attraversamento pedonale **a raso**, tramite adeguamento dei raccordi al percorso pedonale esistente e inserimento di segnaletica tattile a pavimento (segnale pericolo valicabile) ad evidenziare la delimitazione tra sede pedonale e carrabile; realizzazione di zebraure di larghezza minima 250 cm.

La pavimentazione utilizzata nell'attraversamento, sarà la medesima già presente.

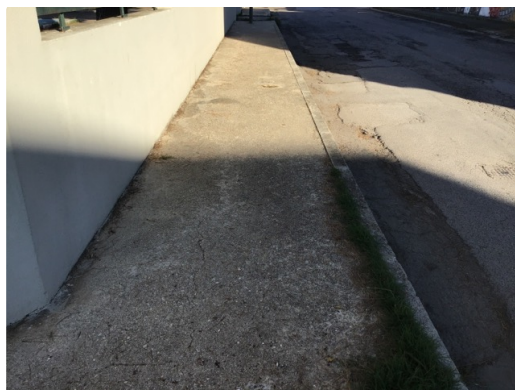
3238

Percorso in rilevato con **sconnessioni**, buche, mancata finitura, deformazioni

Adeguamento del percorso tramite rifinitura superficiale della pavimentazione sottostante in terra battuta o altro, con uno strato di ghiaia sciolta ai soli fini estetici. La dimensione è tale da non proporsi come pedonale ma bensì come aiuola.

Tutti gli affacci pedonali devono per quanto possibile essere accessibili, ovvero essere collegati con la sede stradale senza dislivelli. i passi carrai, mantenere il preesistente.

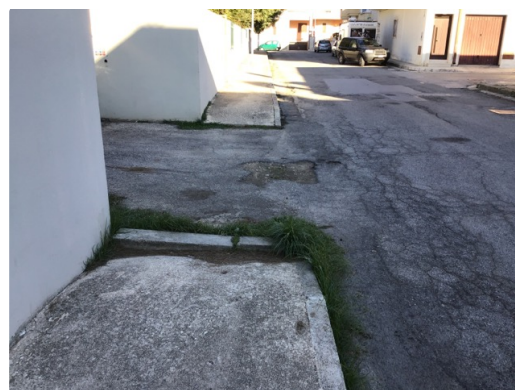
3239

Passo carraio inadeguato

Adeguamento passo carraio tramite realizzazione di marciapiedi in rilevato, **abbassando in parte la quota del percorso esistente, in modo da ottenere un doppio piano inclinato, perpendicolare al senso di marcia** e la cui pendenza non supera il 5%. Il manufatto è completo di elemento di raccordo per l'attraversamento dei veicoli (pendenza minima del 15%); la porzione di percorso orizzontale, utile per i pedoni, deve essere di larghezza minima 120 cm.

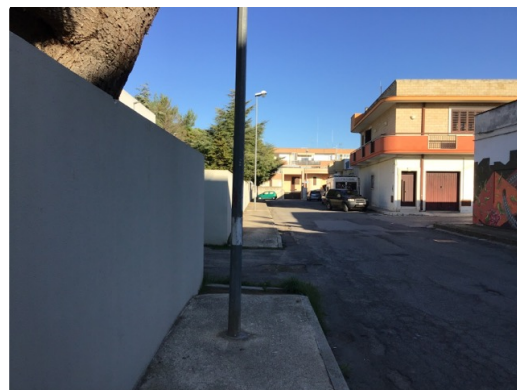
3240

Ostacolo costituito da base fissa a corredo di palo per illuminazione pubblica o quadro di impianto tecnologico fissato su supporto verticale

Ricollocazione dell'oggetto esistente lasciando un passaggio netto per i pedoni di almeno cm 100 in larghezza.

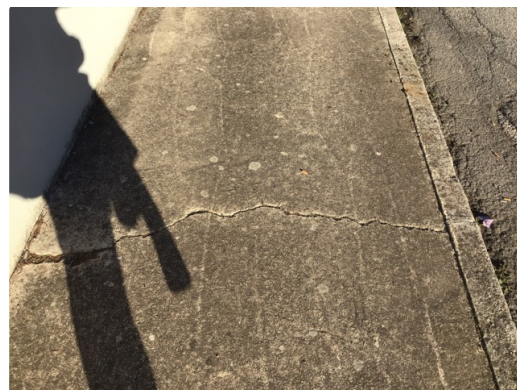
3241

Pavimentazione con **sconnessioni dovute alle fugature**

Rifacimento della fugatura tramite asportazione materiale eventualmente sporgente e ripristino materiale dove mancante, con stilatura adeguata al fine di ottenere perfetta complanarietà tra gli elementi costituenti la pavimentazione.

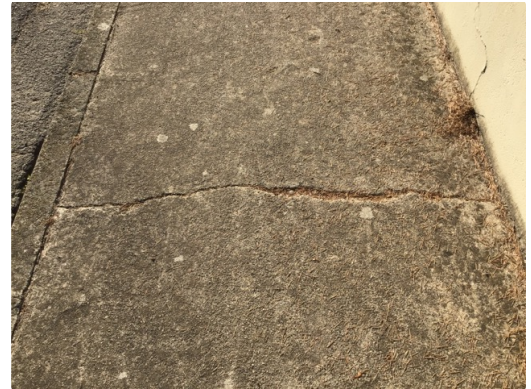
3242

Pavimentazione con **sconnessioni dovute alle fugature**

Rifacimento della fugatura tramite asportazione materiale eventualmente sporgente e ripristino materiale dove mancante, con stilatura adeguata al fine di ottenere perfetta complanarietà tra gli elementi costituenti la pavimentazione.

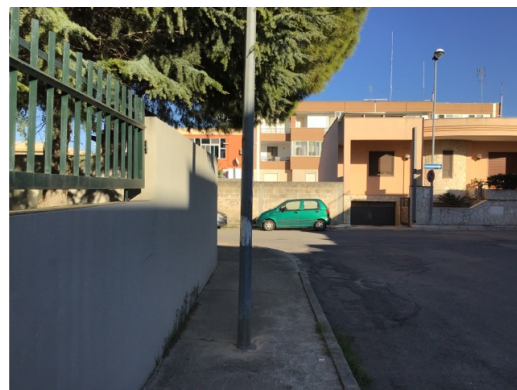
3243

Ostacolo costituito da base fissa a corredo di palo per illuminazione pubblica o quadro di impianto tecnologico fissato su supporto verticale

Ricollocazione dell'oggetto esistente lasciando un passaggio netto per i pedoni di almeno cm 100 in larghezza.

Effettuando quest'intervento si raccomanda di correggere le fugature esistenti.
