Piazza Cavour

33 - Piazza Cavour

aggiornato al 25/11/2020

PEBA MESAGNE - AMBITO URBANO CRITICITA' RILEVATE

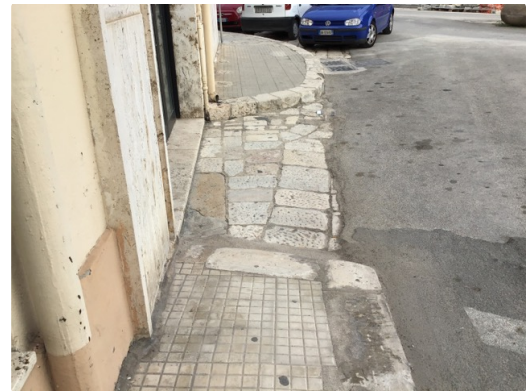
3400

E' presente un probabile vecchio passo carraio attualmente inadeguato che interrompe il tratto di marciapiede esistente. Si potrebbe realizzare un nuovo tratto di marciapiede in rilevato per garantirne la continuità.

Assenza di percorso **in rilevato**

Nuova realizzazione di marciapiedi in rilevato, con le seguenti caratteristiche:

- altezza massima 12 cm dal piano carrabile;
- larghezza minima 150 cm; in presenza di cospicuo flusso pedonale è consigliata larghezza 200 cm; è ammessa larghezza minima 100 cm solo in caso di restrizioni puntuali o di breve lunghezza (massimo 10 m);
- pendenza longitudinale 5% (massimo 8%);
- pendenza trasversale 1%;
- altezza minima libera da ostacoli 220 cm da piano di calpestio;
- finitura tale da rendere il piano di calpestio accessibile.

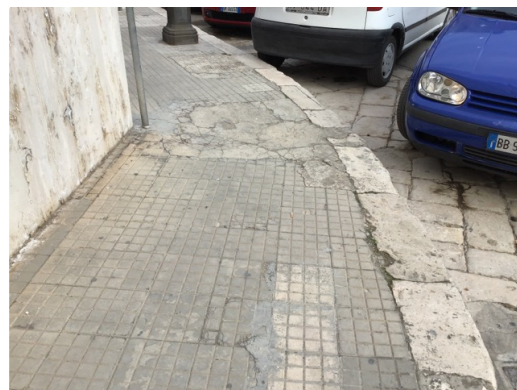
3401

Presenza di sconnessioni, buche isolate, deformazioni della pavimentazione esistente, assenza di porzioni di essa.

Adeguamento della pavimentazione dissestata tramite **demolizione e rifacimento del tappetino d'usura o sostituzione di parte di essa**, con finitura tale da rendere il piano di calpestio perfettamente complanare e raccordato adeguatamente alla pavimentazione esistente.

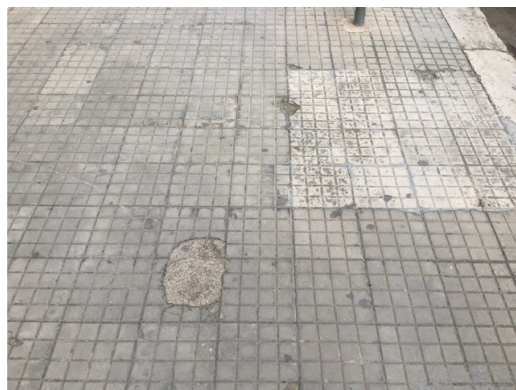
3402

Presenza di sconnessioni, buche isolate, deformazioni della pavimentazione esistente, assenza di porzioni di essa.

Adeguamento della pavimentazione dissestata tramite **demolizione e rifacimento del tappetino d'usura o sostituzione di parte di essa**, con finitura tale da rendere il piano di calpestio perfettamente complanare e raccordato adeguatamente alla pavimentazione esistente.

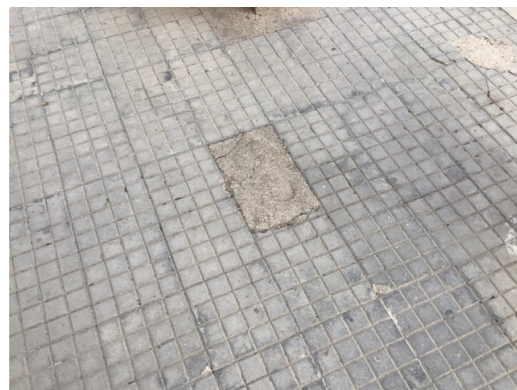
3403

Presenza di sconnessioni, buche isolate, deformazioni della pavimentazione esistente, assenza di porzioni di essa.

Adeguamento della pavimentazione dissestata tramite **demolizione e rifacimento del tappetino d'usura o sostituzione di parte di essa**, con finitura tale da rendere il piano di calpestio perfettamente complanare e raccordato adeguatamente alla pavimentazione esistente.

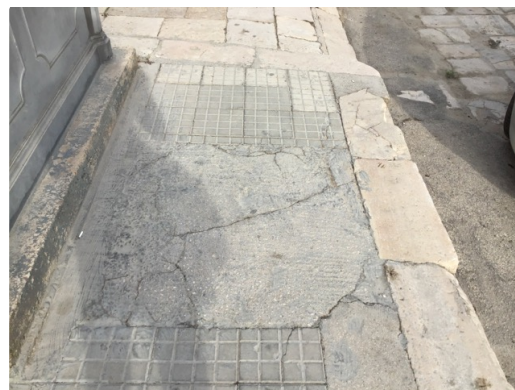
3404

Presenza di sconnessioni, buche isolate, deformazioni della pavimentazione esistente, assenza di porzioni di essa.

Adeguamento della pavimentazione dissestata tramite **demolizione e rifacimento del tappetino d'usura o sostituzione di parte di essa**, con finitura tale da rendere il piano di calpestio perfettamente complanare e raccordato adeguatamente alla pavimentazione esistente.

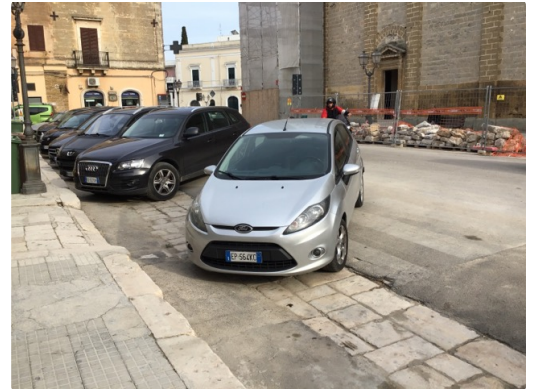
3405

Assenza di attraversamento pedonale a raso

Da valutare il suo corretto posizionamento viste le attività di ristorazione presenti.

Nuova realizzazione di attraversamento pedonale **a raso**, tramite adeguamento dei raccordi al percorso pedonale esistente e inserimento di segnaletica tattile a pavimento (segnale pericolo valicabile) ad evidenziare la delimitazione tra sede pedonale e carrabile; realizzazione di zebraure di larghezza minima 250 cm.

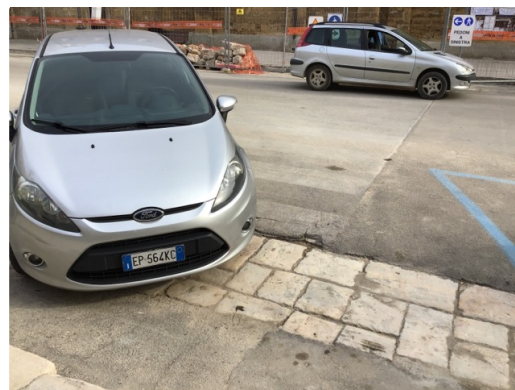
3406

Assenza di segnalazione **tattilo-plantare** come linea guida all'orientamento delle persone non vedenti

Inserimento di segnalazione tattile costituita da fascia di larghezza 60 cm trattata a **righe parallele** con funzione di orientamento (in caso di spazi aperti, piazze, attraversamenti obliqui o percorsi eccessivamente larghi).

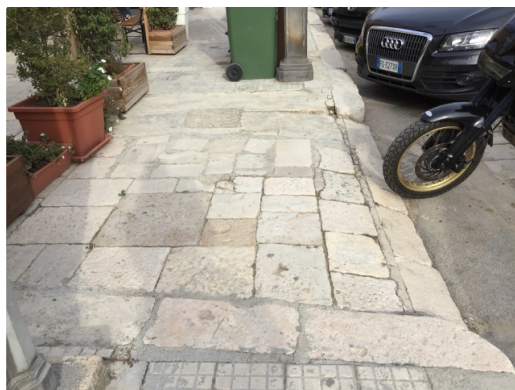
3407

Presenza di sconnessioni, buche isolate, deformazioni della pavimentazione esistente, assenza di porzioni di essa.

Adeguamento della pavimentazione dissestata tramite **demolizione e rifacimento del tappetino d'usura o sostituzione di parte di essa**, con finitura tale da rendere il piano di calpestio perfettamente complanare e raccordato adeguatamente alla pavimentazione esistente.

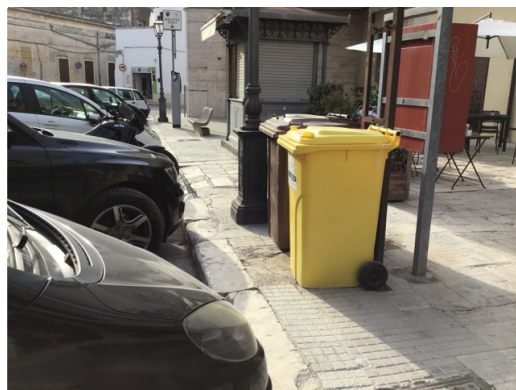
3408

Ostacolo costituito da **cassonetto della spazzatura**

Lungo il marciapiede non vi è spazio sufficiente per i cassonetti, va trovato o creato un luogo idoneo.

Localizzazione e predisposizione di uno **spazio consono** all'ingombro del cassonetto all'esterno del percorso.
Se necessario, lo spazio sarà opportunamente schermato e presegnalato con segnaletica verticale e orizzontale.

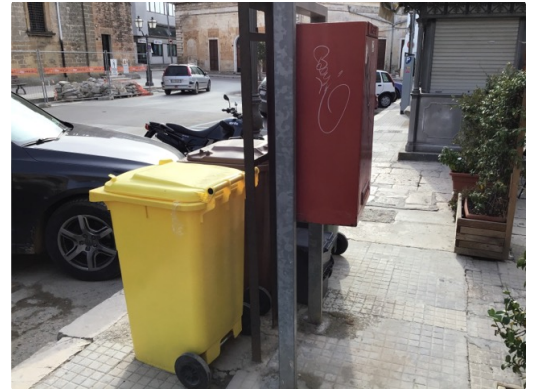
3409

Ostacolo sporgente dal muro: **da proteggere**

Protezione dell'ostacolo attraverso **l'inserimento di struttura appoggiata al pavimento** atta a garantire sicurezza e protezione antiurto. Con totale assenza di spigoli vivi e fissaggi a parete con clip di sicurezza anch'esse smussate e arrotondate. Nel caso la struttura sia costituita da ringhiera le sbarre verticali dovranno essere collocate a distanza inferiore a 10 cm l'una dall'altra per impedire l'attraversamento della barriera di protezione.

Ci sono varie soluzioni per proteggere e segnalare l'ostacolo, si potrebbe anche spostare verso l'esterno, è da valutare la soluzione migliore.

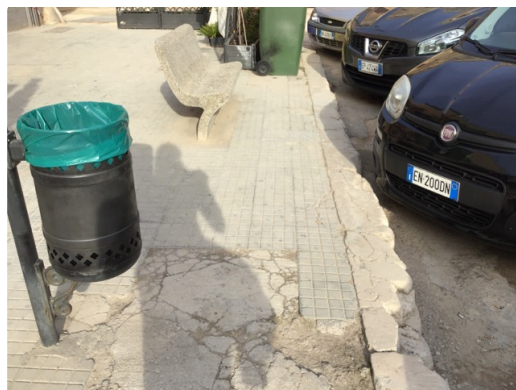
3410

Presenza di sconnessioni, buche isolate, deformazioni della pavimentazione esistente, assenza di porzioni di essa.

Adeguamento della pavimentazione dissestata tramite **demolizione e rifacimento del tappetino d'usura o sostituzione di parte di essa**, con finitura tale da rendere il piano di calpestio perfettamente complanare e raccordato adeguatamente alla pavimentazione esistente.

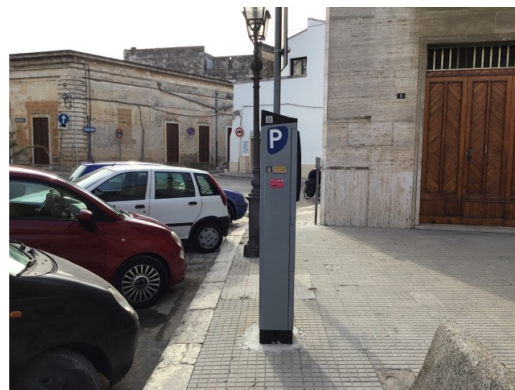
3411

Ostacolo costituito da **parchimetro** (erogatore automatico dei biglietti).

Ricollocare l'oggetto verso il margine esterno o interno, qualora possibile, del percorso pedonale in modo da non costituire intralcio per le persone non vedenti e ipovedenti o persone anziane accompagnate.

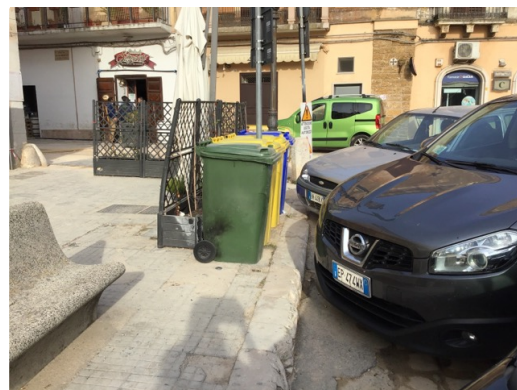
3412

Ostacolo costituito da **cassonetto della spazzatura**

Lungo il marciapiede non vi è spazio sufficiente per i cassonetti, va trovato creato un posto idoneo.

Localizzazione e predisposizione di uno **spazio consono** all'ingombro del cassonetto all'esterno del percorso.
Se necessario, lo spazio sarà opportunamente schermato e presegnalato con segnaletica verticale e orizzontale.

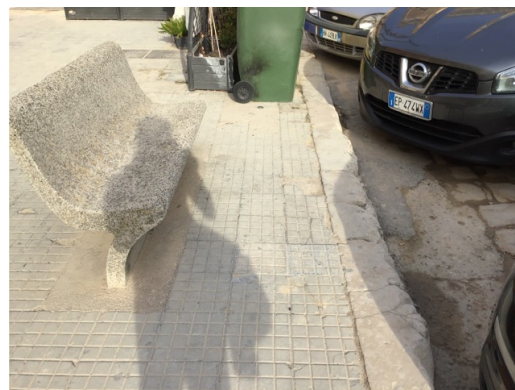
3413

Presenza di sconnessioni, buche isolate, deformazioni della pavimentazione esistente, assenza di porzioni di essa.

Adeguamento della pavimentazione dissestata tramite **demolizione e rifacimento del tappetino d'usura o sostituzione di parte di essa**, con finitura tale da rendere il piano di calpestio perfettamente complanare e raccordato adeguatamente alla pavimentazione esistente.

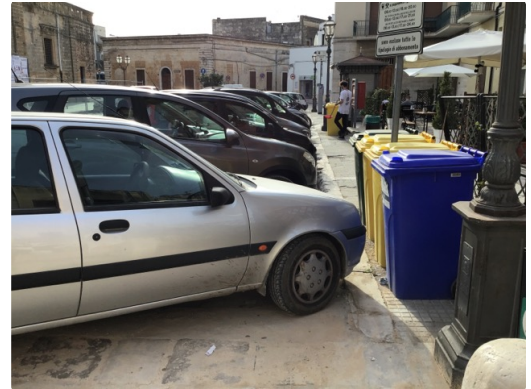
3414

Si consiglia la realizzazione di un percorso a raso da posizionare a lato di quello esistente che, oltre ad essere sconnesso, presenta molti ostacoli (pali dell'illuminazione, cassonetti, cassetta della posta) che non garantiscono l'accessibilità.

Assenza di percorso a raso

Nuova realizzazione di marciapiedi a raso con le seguenti caratteristiche:

- altezza massima 2,5 cm dal piano carrabile;
- larghezza minima 150 cm; in presenza di cospicuo flusso pedonale è consigliata larghezza 200 cm; è ammessa larghezza minima 100 cm solo in caso di restrizioni puntuali o di breve lunghezza (massimo 10 m);
- pendenza longitudinale 5% (massimo 8%);
- pendenza trasversale 1%;
- altezza minima libera da ostacoli 220 cm da piano di calpestio;
- finitura tale da rendere il piano di calpestio accessibile.

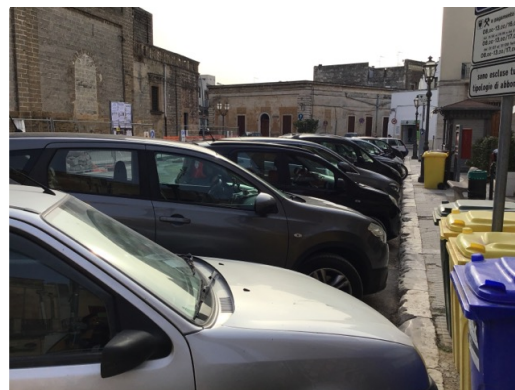
Assenza di parcheggio riservato posto a spina di pesce.

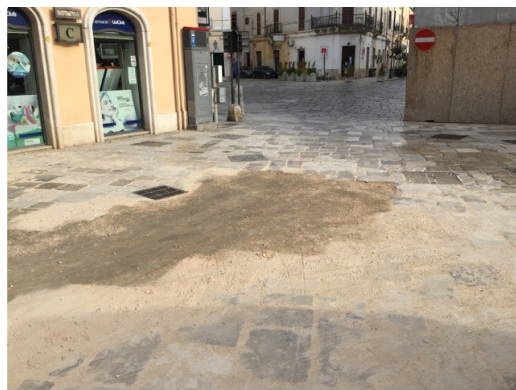
Presenza di sconnessioni, buche isolate, deformazioni della pavimentazione esistente, assenza di porzioni di essa.

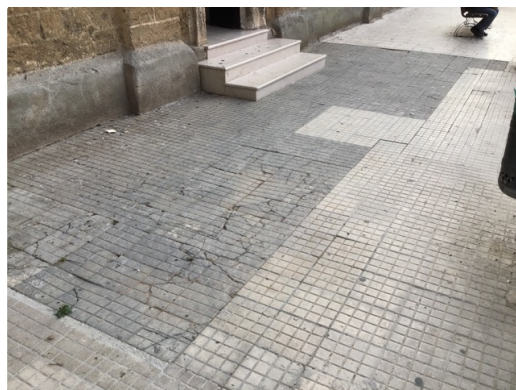
Presenza di sconnessioni, buche isolate, deformazioni della pavimentazione esistente, assenza di porzioni di essa.

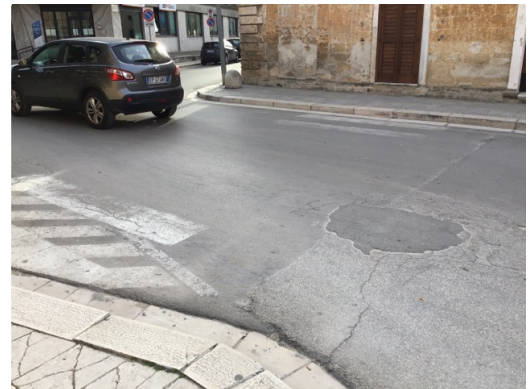
Assenza di attraversamento pedonale a raso

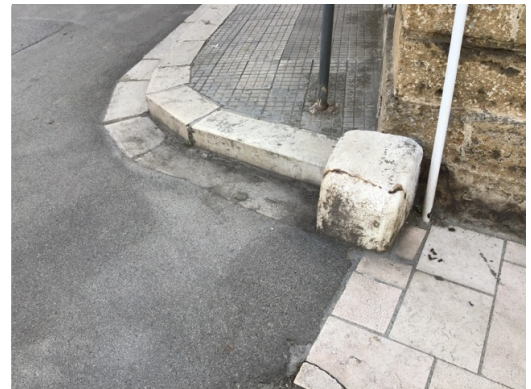
Dislivello causato da gradino di **2/30 cm**

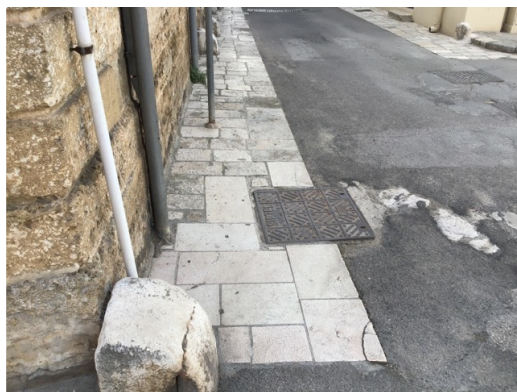
Percorso a raso con sconnessioni, buche, mancata finitura, deformazioni

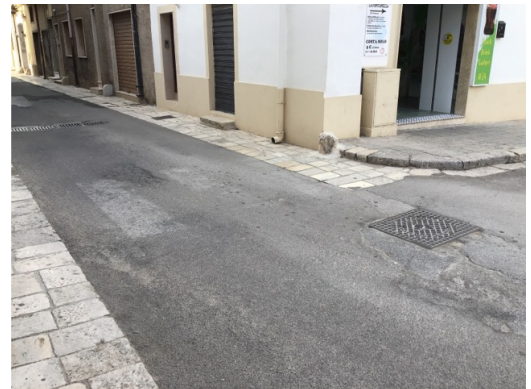
Assenza di attraversamento pedonale a raso

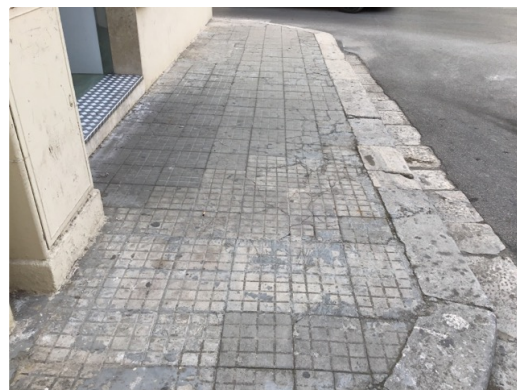
Percorso in rilevato con sconnessioni, buche, mancata finitura, deformazioni
