39 - Via Gualtiero D'Ocra

PEBA MESAGNE - AMBITO URBANO CRITICITA' RILEVATE

Data del sopralluogo: 24/10/2020

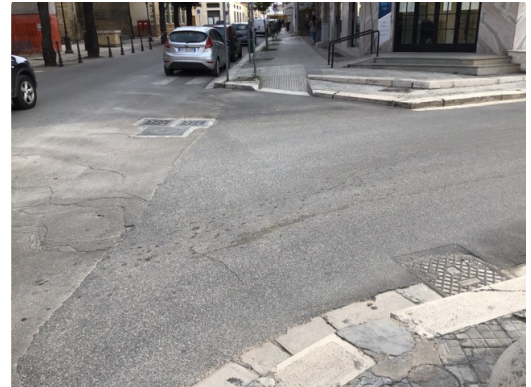
3423

Assenza di attraversamento pedonale a raso

Nuova realizzazione di attraversamento pedonale **a raso**, tramite adeguamento dei raccordi al percorso pedonale esistente e inserimento di segnaletica tattile a pavimento (segnale pericolo valicabile) ad evidenziare la delimitazione tra sede pedonale e carrabile; realizzazione di zebraure di larghezza minima 250 cm.

Occorre fare una buona rasatura della finitura superficiale per evitare di creare altre criticità sulla pavimentazione derivanti da diverse sovrapposizioni di bitume, pessimi raccordi con l'impiantistica sotterranea.

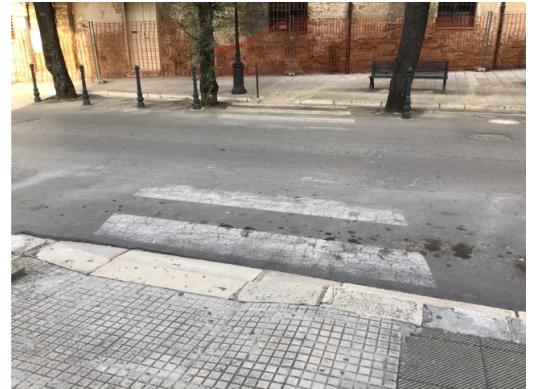
3424

Assenza di attraversamento pedonale a raso

Le rampe presentano dei piccoli gradini, vanno adeguati correttamente i raccordi tra sede stradale e marciapiede.

Nuova realizzazione di attraversamento pedonale **a raso**, tramite adeguamento dei raccordi al percorso pedonale esistente e inserimento di segnaletica tattile a pavimento (segnale pericolo valicabile) ad evidenziare la delimitazione tra sede pedonale e carrabile; realizzazione di zebrature di larghezza minima 250 cm.

Occorre fare una buona rasatura della finitura superficiale per evitare di creare altre criticità sulla pavimentazione derivanti da diverse sovrapposizioni di bitume, pessimi raccordi con l'impiantistica sotterranea.

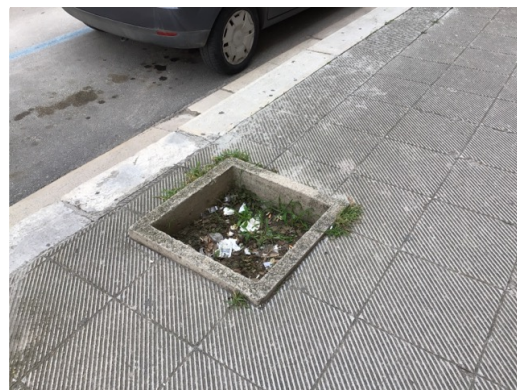
3425

Presenza di sconnessioni, buche isolate, deformazioni della pavimentazione esistente, assenza di porzioni di essa.

Adeguamento della pavimentazione dissestata tramite **demolizione e rifacimento del tappetino d'usura o sostituzione di parte di essa**, con finitura tale da rendere il piano di calpestio perfettamente complanare e raccordato adeguatamente alla pavimentazione esistente.

L'ostacolo segnalato potrebbe essere riempito di terra per ricevere una pianta, essere protetto da una griglia per alberature o tappato da calcestruzzo o masselli autobloccanti.

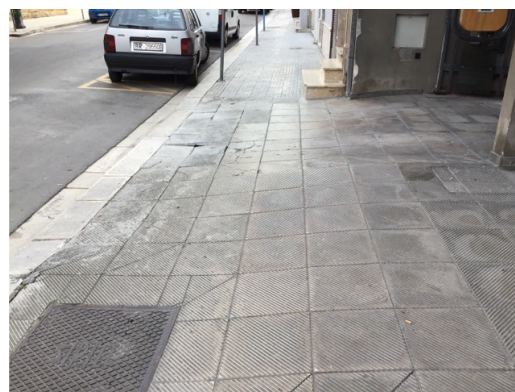
3426

Passo carraio inadeguato

Area sconnessa, passo carraio inadeguato e rampa di accesso non idonea. L'intervento serve anche come punto di risalita al marciapiede per la presenza di un parcheggio riservato.

Adeguamento passo carraio tramite realizzazione di marciapiedi in rilevato, **abbassando in parte la quota del percorso esistente, in modo da ottenere un doppio piano inclinato, perpendicolare al senso di marcia** e la cui pendenza non supera il 5%. Il manufatto è completo di elemento di raccordo per l'attraversamento dei veicoli (pendenza minima del 15%); la porzione di percorso orizzontale, utile per i pedoni, deve essere di larghezza minima 120 cm.

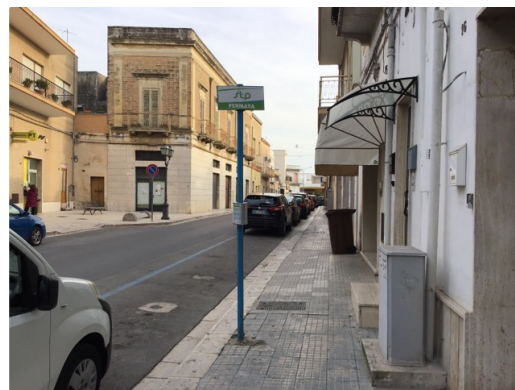
3427

Assenza di segnalazione **tattilo-plantare** per l'intercettazione di pubblici servizi (Targa tattile, fermata del mezzo pubblico)

Inserimento di segnalazione tattile costituita da fascia di larghezza 60 cm trattata a **righe parallele** con funzione di orientamento. Il percorso tattile termina con una segnaletica di "Attenzione/Servizio", ossia una striscia di 40 cm di profondità posta in prossimità della palina o della pensilina qualora esistente.

Il materiale da utilizzarsi deve essere consono al contesto in cui si trova. Sono da evitarsi materiali in gomma incollati ma bensì piastrelle di ceramica, pietra lavorata in superficie o materiale autobloccante.

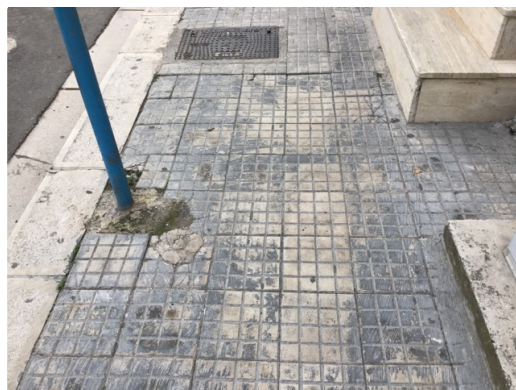
3428

Presenza di sconnessioni, buche isolate, deformazioni della pavimentazione esistente, assenza di porzioni di essa.

Adeguamento della pavimentazione dissestata tramite **demolizione e rifacimento del tappetino d'usura o sostituzione di parte di essa**, con finitura tale da rendere il piano di calpestio perfettamente complanare e raccordato adeguatamente alla pavimentazione esistente.

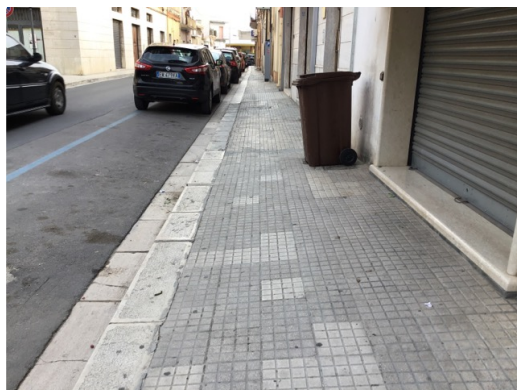
3429

Presenza di **pendenza trasversale** eccessiva

Il tratto di marciapiede evidenziato inizialmente presenta della pendenza trasversale, poi si restringe risultando non idoneo per larghezza e a causa di rampe di passi carrai inadeguate.

Demolizione e rifacimento di parte di pavimentazione esistente al fine di ottenere il piano di calpestio con pendenza trasversale non superiore all'1%.

Si suggerisce una pendenza trasversale ottimale dell'1% e comunque non superiore al 2% solo se su brevi tratti (qualche metro).

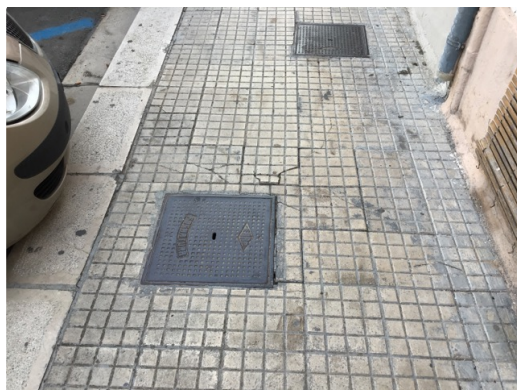
3430

Pavimentazione **dissestata** per la presenza di **caditoia/griglia**

Adeguamento tramite asporto di pavimentazione esistente, **riposizionamento del manufatto** a quota adeguata alla pavimentazione circostante, realizzazione raccordo con stesura del tappetino d'usura tale da rendere il piano di calpestio perfettamente complanare.

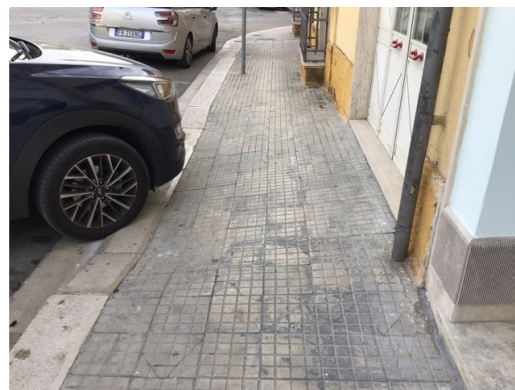
3431

Passo carraio inadeguato

Adeguamento passo carraio tramite realizzazione di marciapiedi in rilevato, **abbassando in parte la quota del percorso esistente, in modo da ottenere un doppio piano inclinato, perpendicolare al senso di marcia** e la cui pendenza non supera il 5%. Il manufatto è completo di elemento di raccordo per l'attraversamento dei veicoli (pendenza minima del 15%); la porzione di percorso orizzontale, utile per i pedoni, deve essere di larghezza minima 120 cm.

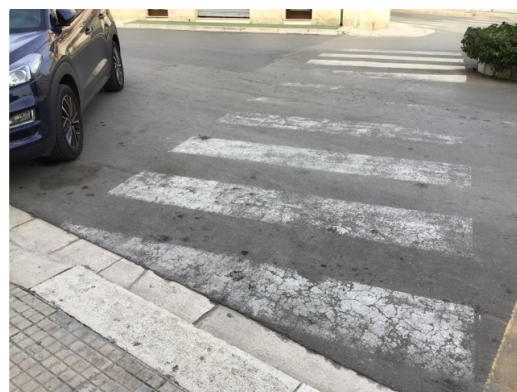
3432

Il raccordo con la quota strada servirà anche come punto di risalita per il parcheggio riservato presente.

Assenza di attraversamento pedonale a raso

Nuova realizzazione di attraversamento pedonale **a raso**, tramite adeguamento dei raccordi al percorso pedonale esistente e inserimento di segnaletica tattile a pavimento (segnale pericolo valicabile) ad evidenziare la delimitazione tra sede pedonale e carrabile; realizzazione di zebraure di larghezza minima 250 cm.

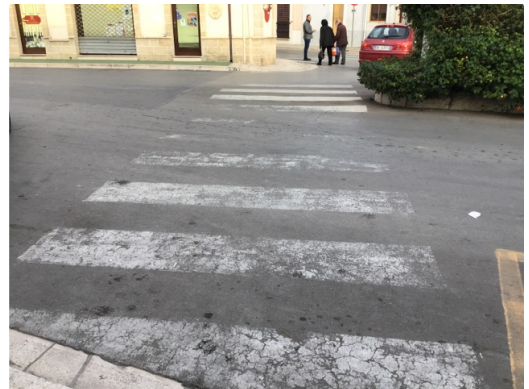
3433

Assenza di segnalazione **tattilo-plantare** come linea guida all'orientamento delle persone non vedenti

Inserimento di segnalazione tattile costituita da fascia di larghezza 60 cm trattata a **righe parallele** con funzione di orientamento (in caso di spazi aperti, piazze, attraversamenti obliqui o percorsi eccessivamente larghi).

Il materiale da utilizzarsi deve essere consono al contesto in cui si trova. Sono da evitarsi materiali in gomma incollati ma bensì piastrelle di ceramica, pietra lavorata in superficie o materiale autobloccante.

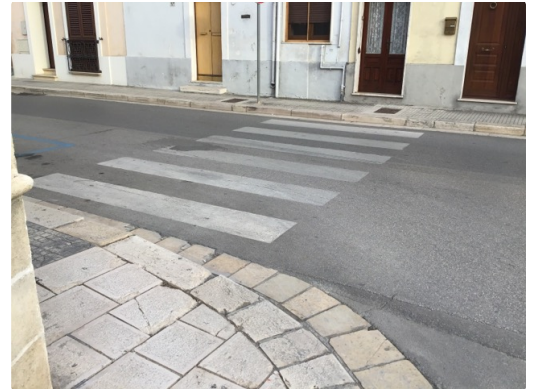
3434

Assenza di attraversamento pedonale a raso

Nuova realizzazione di attraversamento pedonale **a raso**, tramite adeguamento dei raccordi al percorso pedonale esistente e inserimento di segnaletica tattile a pavimento (segnale pericolo valicabile) ad evidenziare la delimitazione tra sede pedonale e carrabile; realizzazione di zebraure di larghezza minima 250 cm.

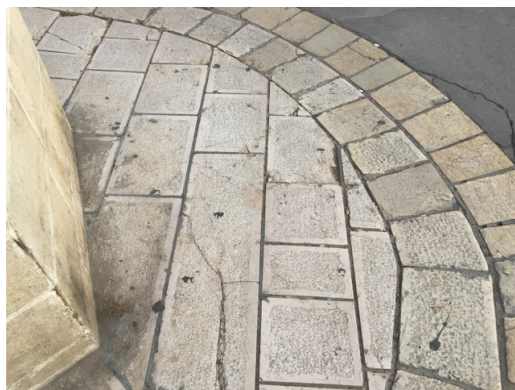
3435

Presenza di sconnessioni, buche isolate, deformazioni della pavimentazione esistente, assenza di porzioni di essa.

Adeguamento della pavimentazione dissestata tramite **demolizione e rifacimento del tappetino d'usura o sostituzione di parte di essa**, con finitura tale da rendere il piano di calpestio perfettamente complanare e raccordato adeguatamente alla pavimentazione esistente.

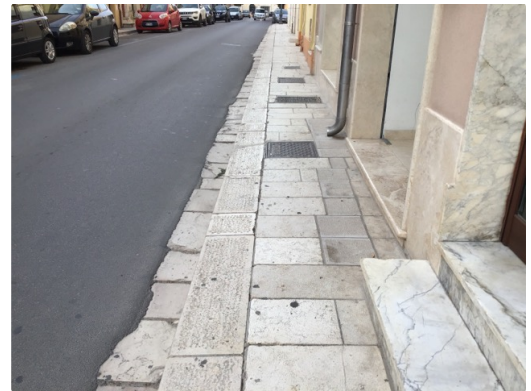
Percorso in rilevato con sconnessioni, buche, mancata finitura, deformazioni

Adeguamento del percorso tramite **demolizione e rifacimento del marciapiedi in rilevato**, con le seguenti caratteristiche:

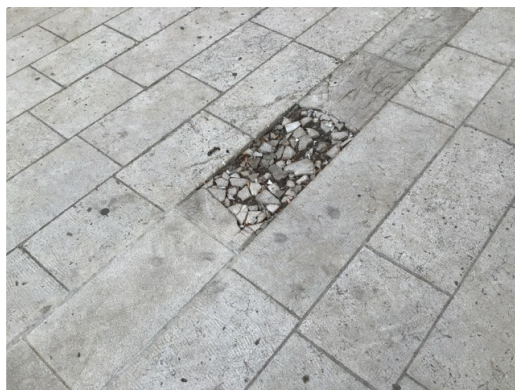
Presenza di sconnessioni, buche isolate, deformazioni della pavimentazione esistente, assenza di porzioni di essa.

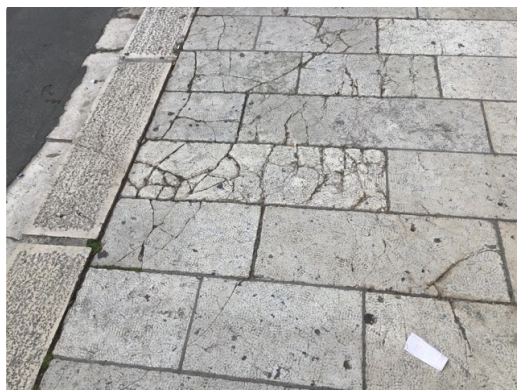
Presenza di sconnessioni, buche isolate, deformazioni della pavimentazione esistente, assenza di porzioni di essa.

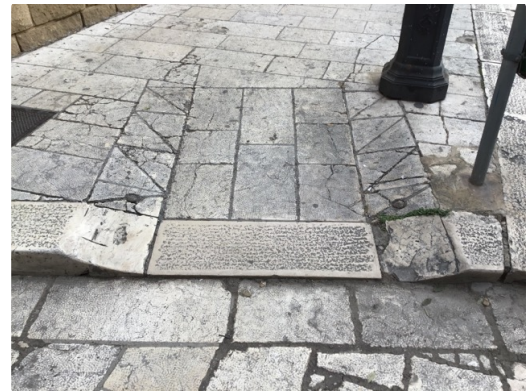
Scivolo con **pendenza eccessiva**

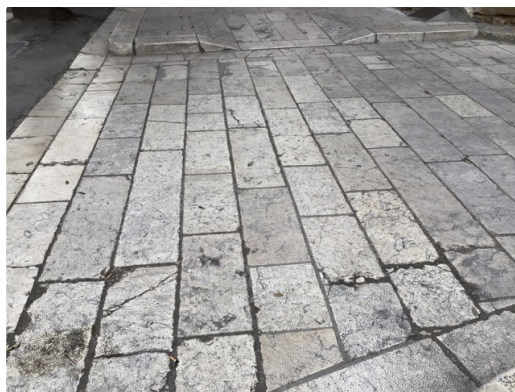
Presenza di sconnessioni, buche isolate, deformazioni della pavimentazione esistente, assenza di porzioni di essa.

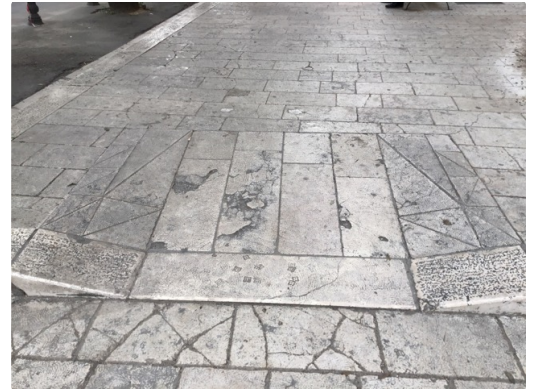
Scivolo con **pendenza eccessiva**

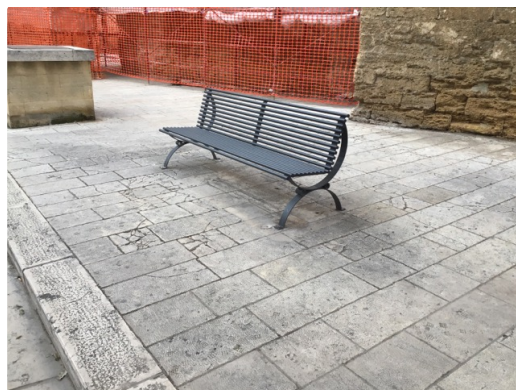
Presenza di sconnessioni, buche isolate, deformazioni della pavimentazione esistente, assenza di porzioni di essa.

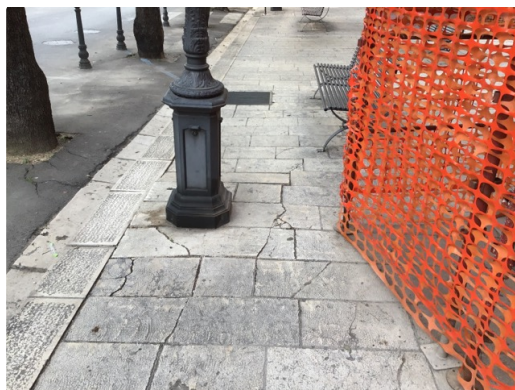
Presenza di sconnessioni, buche isolate, deformazioni della pavimentazione esistente, assenza di porzioni di essa.

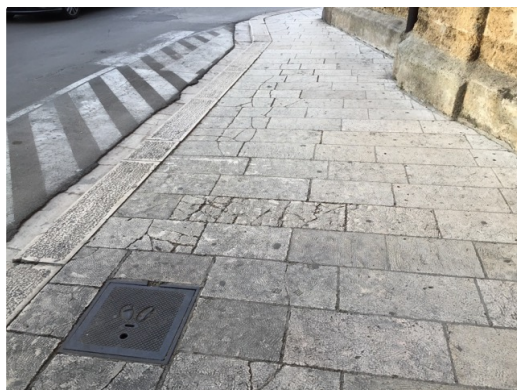
Presenza di sconnessioni, buche isolate, deformazioni della pavimentazione esistente, assenza di porzioni di essa.
