Via Reali di Bulgaria

24 - Via Reali di Bulgaria

PEBA MESAGNE - AMBITO URBANO CRITICITA' RILEVATE

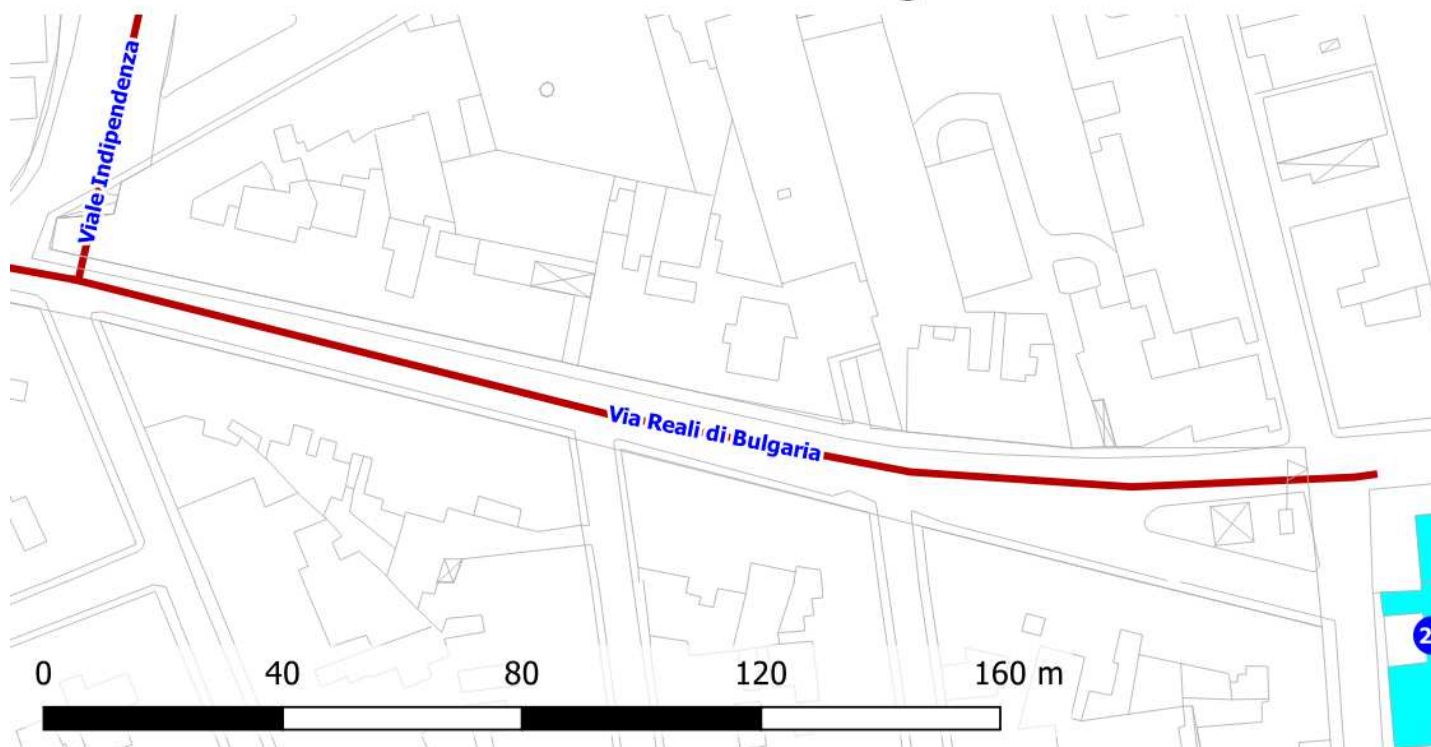
Questa via ha dei percorsi pedonali protetti rialzati in entrambi i lati.

Il problema principale è rappresentato dalla presenza di passi carrai inadeguati.

In qualche tratto è troppo stretta con ostacoli dovuti a pali della luce e a scalini di accesso alle abitazioni che riducono il passaggio a meno di 90 cm.

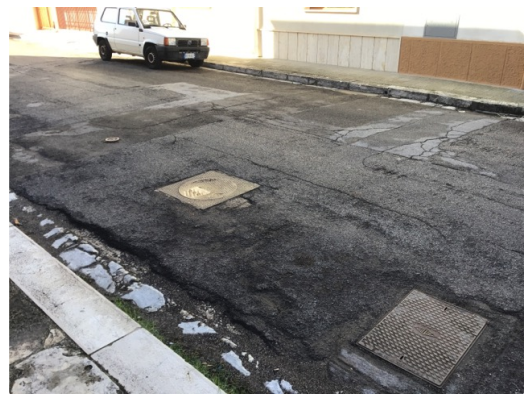
2450

Assenza di attraversamento pedonale a raso

Nuova realizzazione di attraversamento pedonale **a raso**, tramite adeguamento dei raccordi al percorso pedonale esistente e inserimento di segnaletica tattile a pavimento (segnale pericolo valicabile) ad evidenziare la delimitazione tra sede pedonale e carrabile; realizzazione di zebraure di larghezza minima 250 cm.

La pavimentazione utilizzata nell'attraversamento, sarà la medesima già presente.

Occorre fare una buona rasatura della finitura superficiale per evitare di creare altre criticità sulla pavimentazione derivanti da diverse sovrapposizioni di bitume, pessimi raccordi con l'impiantistica sotterranea.

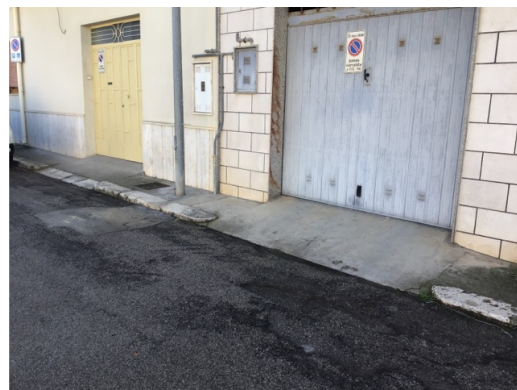
2451

Passo carraio inadeguato

Adeguamento passo carraio tramite realizzazione di marciapiedi in rilevato, **abbassando in parte la quota del percorso esistente, in modo da ottenere un doppio piano inclinato, perpendicolare al senso di marcia** e la cui pendenza non supera il 5%. Il manufatto è completo di elemento di raccordo per l'attraversamento dei veicoli (pendenza minima del 15%); la porzione di percorso orizzontale, utile per i pedoni, deve essere di larghezza minima 120 cm.

Occorre fare una buona rasatura della finitura superficiale per evitare di creare altre criticità sulla pavimentazione per le persone con difficoltà motorie.

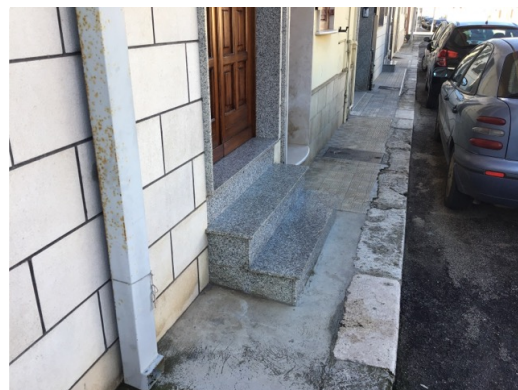
2452

Rifacimento del marciapiede in modo da superare gli ostacoli dovuti ai gradini di accesso alle abitazioni e ad un palo dell'illuminazione pubblica. L'intervento è giustificato anche dalla presenza di numerose sconnessioni della pavimentazione

Assenza di percorso **in rilevato**

Nuova realizzazione di marciapiedi in rilevato, con le seguenti caratteristiche:

- altezza massima 12 cm dal piano carrabile;
- larghezza minima 150 cm; in presenza di cospicuo flusso pedonale è consigliata larghezza 200 cm; è ammessa larghezza minima 100 cm solo in caso di restrizioni puntuali o di breve lunghezza (massimo 10 m);
- pendenza longitudinale 5% (massimo 8%);
- pendenza trasversale 1%;
- altezza minima libera da ostacoli 220 cm da piano di calpestio;
- finitura tale da rendere il piano di calpestio accessibile.

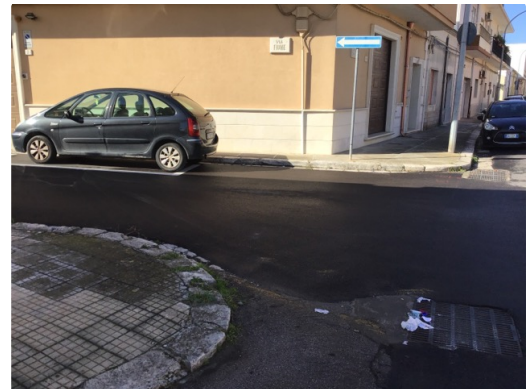
2453

Assenza di attraversamento pedonale a raso

Nuova realizzazione di attraversamento pedonale **a raso**, tramite adeguamento dei raccordi al percorso pedonale esistente e inserimento di segnaletica tattile a pavimento (segnale pericolo valicabile) ad evidenziare la delimitazione tra sede pedonale e carrabile; realizzazione di zebraure di larghezza minima 250 cm.

La pavimentazione utilizzata nell'attraversamento, sarà la medesima già presente.

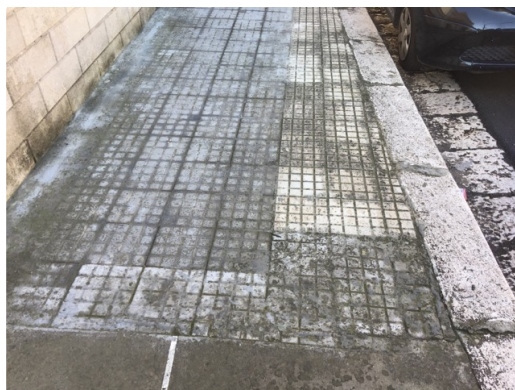
2454

Presenza di sconnessioni, buche isolate, deformazioni della pavimentazione esistente, assenza di porzioni di essa.

Adeguamento della pavimentazione dissestata tramite **demolizione e rifacimento del tappetino d'usura o sostituzione di parte di essa**, con finitura tale da rendere il piano di calpestio perfettamente complanare e raccordato adeguatamente alla pavimentazione esistente.

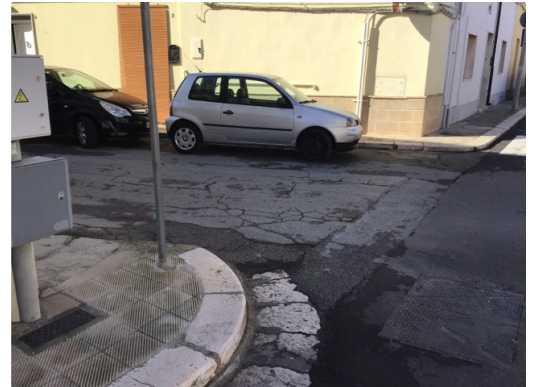
2455

Assenza di attraversamento pedonale a raso

Nuova realizzazione di attraversamento pedonale **a raso**, tramite adeguamento dei raccordi al percorso pedonale esistente e inserimento di segnaletica tattile a pavimento (segnale pericolo valicabile) ad evidenziare la delimitazione tra sede pedonale e carrabile; realizzazione di zebrature di larghezza minima 250 cm.

Prevedere con l'occasione lo spostamento di un palo della segnaletica che restringe il passaggio al di sotto dei 90 cm.

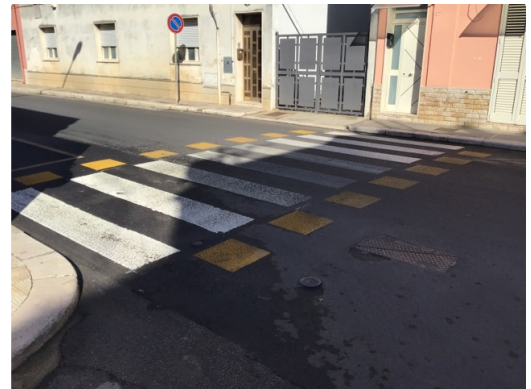
2456

Assenza di attraversamento pedonale a raso

Nuova realizzazione di attraversamento pedonale **a raso**, tramite adeguamento dei raccordi al percorso pedonale esistente e inserimento di segnaletica tattile a pavimento (segnale pericolo valicabile) ad evidenziare la delimitazione tra sede pedonale e carrabile; realizzazione di zebrature di larghezza minima 250 cm.

Prevedere con l'occasione lo spostamento di un palo della segnaletica che restringe il passaggio al di sotto dei 90 cm.

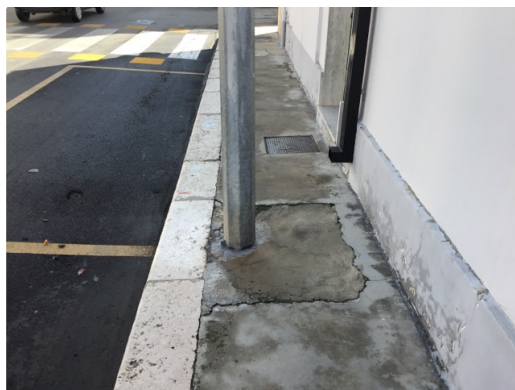
2457

Ostacolo costituito da base fissa a corredo di palo per illuminazione pubblica o quadro di impianto tecnologico fissato su supporto verticale

Ricollocazione dell'oggetto esistente lasciando un passaggio netto per i pedoni di almeno cm 100 in larghezza.

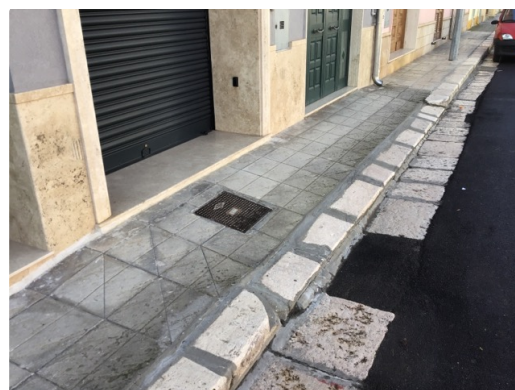
2458

Passo carraio inadeguato

Adeguamento passo carraio tramite realizzazione di marciapiedi in rilevato, **abbassando in parte la quota del percorso esistente, in modo da ottenere un doppio piano inclinato, perpendicolare al senso di marcia** e la cui pendenza non supera il 5%. Il manufatto è completo di elemento di raccordo per l'attraversamento dei veicoli (pendenza minima del 15%); la porzione di percorso orizzontale, utile per i pedoni, deve essere di larghezza minima 120 cm.

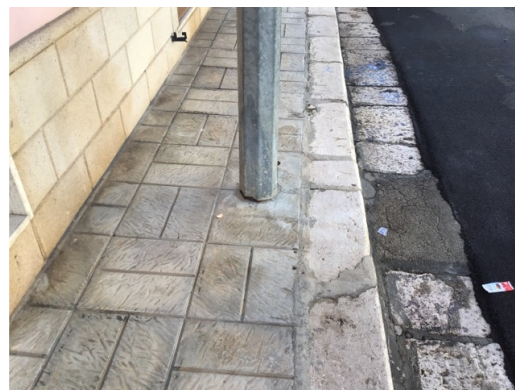
2459

Ostacolo costituito da base fissa a corredo di palo per illuminazione pubblica o quadro di impianto tecnologico fissato su supporto verticale

Ricollocazione dell'oggetto esistente lasciando un passaggio netto per i pedoni di almeno cm 100 in larghezza.

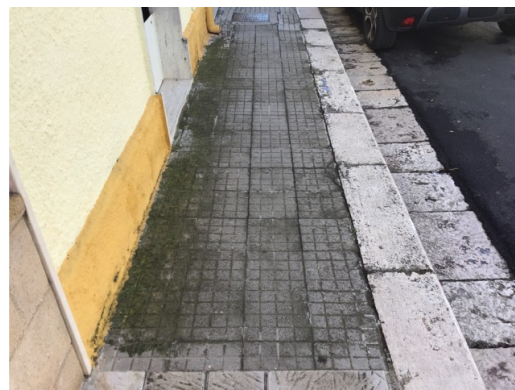
2460

Presenza di sconnessioni, buche isolate, deformazioni della pavimentazione esistente, assenza di porzioni di essa.

Adeguamento della pavimentazione dissestata tramite **demolizione e rifacimento del tappetino d'usura o sostituzione di parte di essa**, con finitura tale da rendere il piano di calpestio perfettamente complanare e raccordato adeguatamente alla pavimentazione esistente.

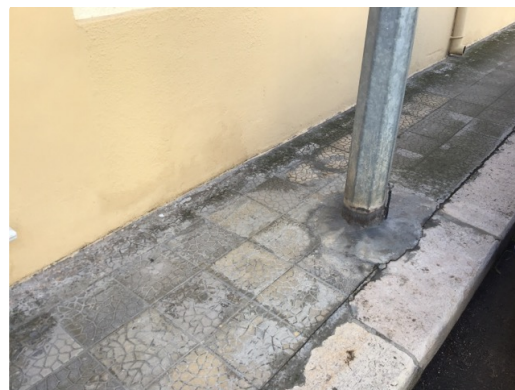
2461

Ostacolo costituito da base fissa a corredo di palo per illuminazione pubblica o quadro di impianto tecnologico fissato su supporto verticale

Ricollocazione dell'oggetto esistente lasciando un passaggio netto per i pedoni di almeno cm 100 in larghezza.

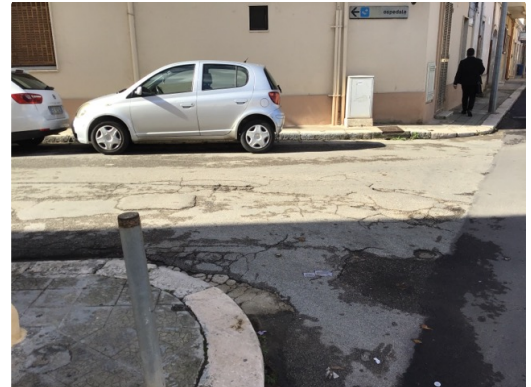
2462

Assenza di attraversamento pedonale a raso

Nuova realizzazione di attraversamento pedonale **a raso**, tramite adeguamento dei raccordi al percorso pedonale esistente e inserimento di segnaletica tattile a pavimento (segnale pericolo valicabile) ad evidenziare la delimitazione tra sede pedonale e carrabile; realizzazione di zebraure di larghezza minima 250 cm. La pavimentazione utilizzata nell'attraversamento, sarà la medesima già presente.

L'intervento comporta l'allargamento del marciapiede sul lato opposto per evitare l'ostacolo costituito da cabina Enel.

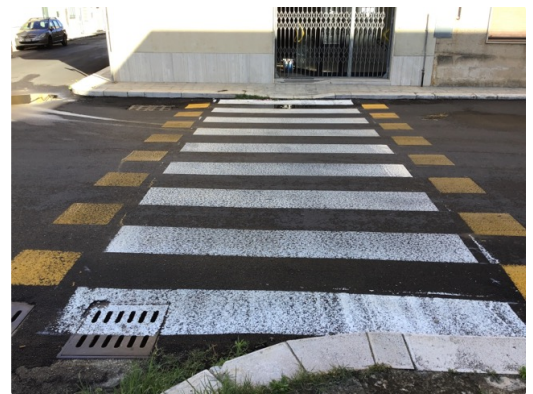
3446

Assenza di attraversamento pedonale a raso

Nuova realizzazione di attraversamento pedonale **a raso**, tramite adeguamento dei raccordi al percorso pedonale esistente e inserimento di segnaletica tattile a pavimento (segnale pericolo valicabile) ad evidenziare la delimitazione tra sede pedonale e carrabile; realizzazione di zebraure di larghezza minima 250 cm. La pavimentazione utilizzata nell'attraversamento, sarà la medesima già presente.

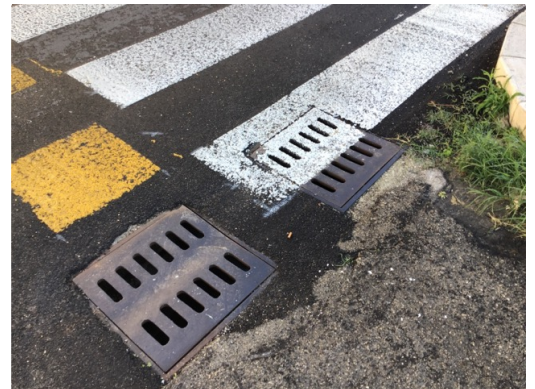
Caditoia inadeguata

Sostituzione della caditoia con nuovo manufatto che verrà incassato e reso perfettamente complanare al pavimento. La caditoia non dovrà presentare fessure tali da costituire ostacolo o pericolo rispetto a ruote, tacchi o bastoni. I vuoti non potranno essere attraversati da sfere di diametro superiore ai 20 mm (preferibilmente non superiore a 15 mm); eventuali fessure parallele dovranno essere poste in senso ortogonale alla principale direzione di marcia.

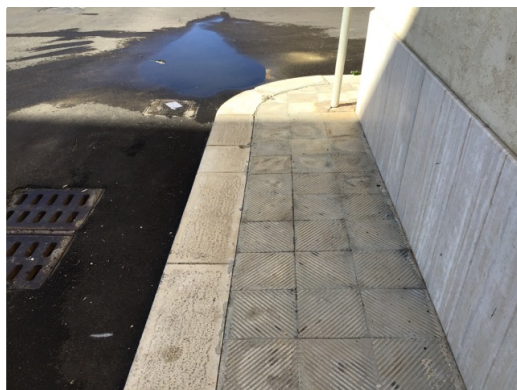
Presenza di **pendenza trasversale** eccessiva

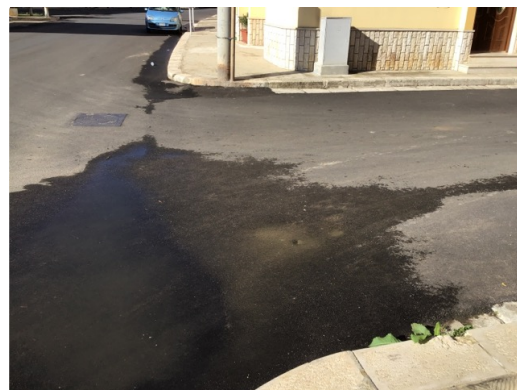
Assenza di attraversamento pedonale a raso

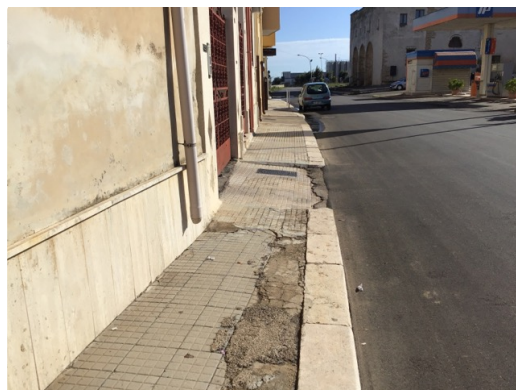
Presenza di **pendenza trasversale** eccessiva

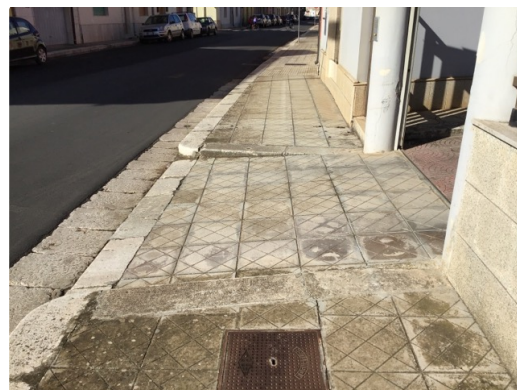
Passo carraio inadeguato

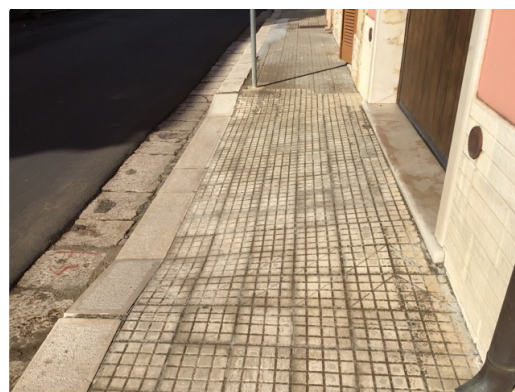
Passo carraio inadeguato

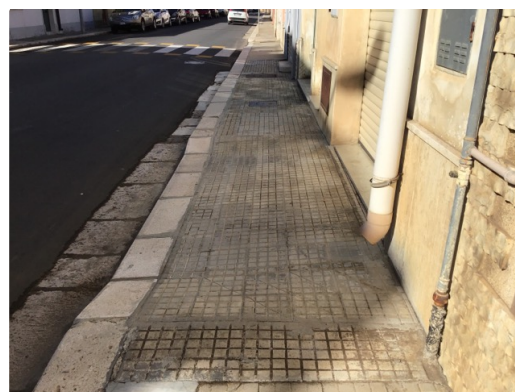
Passo carraio inadeguato

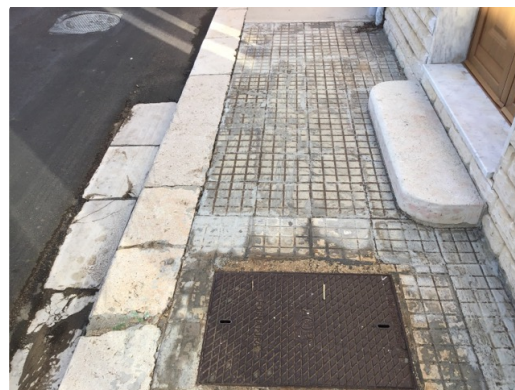
Presenza di sconnessioni, buche isolate, deformazioni della pavimentazione esistente, assenza di porzioni di essa.

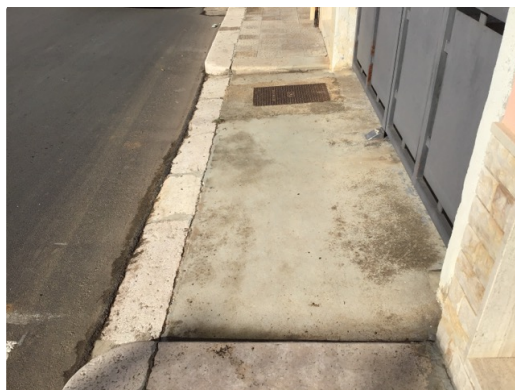
Passo carraio inadeguato

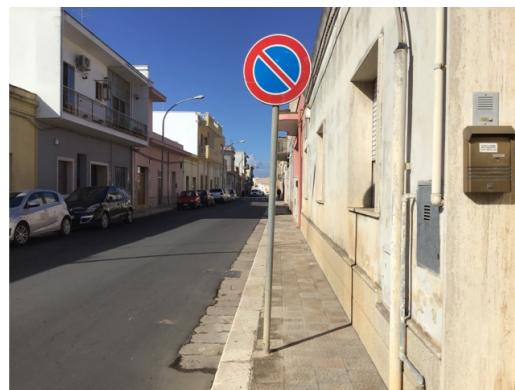
Ostacolo costituito da base fissa a corredo di indicazione **segnaletica o cartello pubblicitario o cartello di fermata autobus**

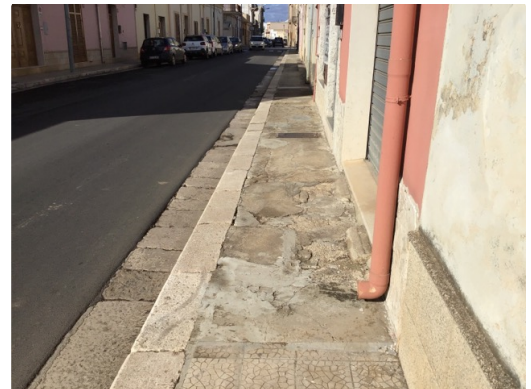
Percorso in rilevato con sconnessioni, buche, mancata finitura, deformazioni

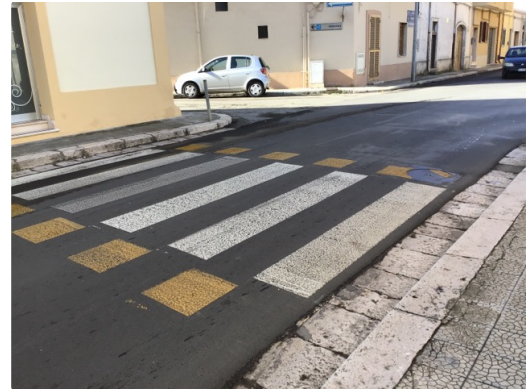
Assenza di attraversamento pedonale a raso
