12 - Via Mazzini

PEBA MESAGNE - AMBITO URBANO CRITICITA' RILEVATE

Via Mazzini

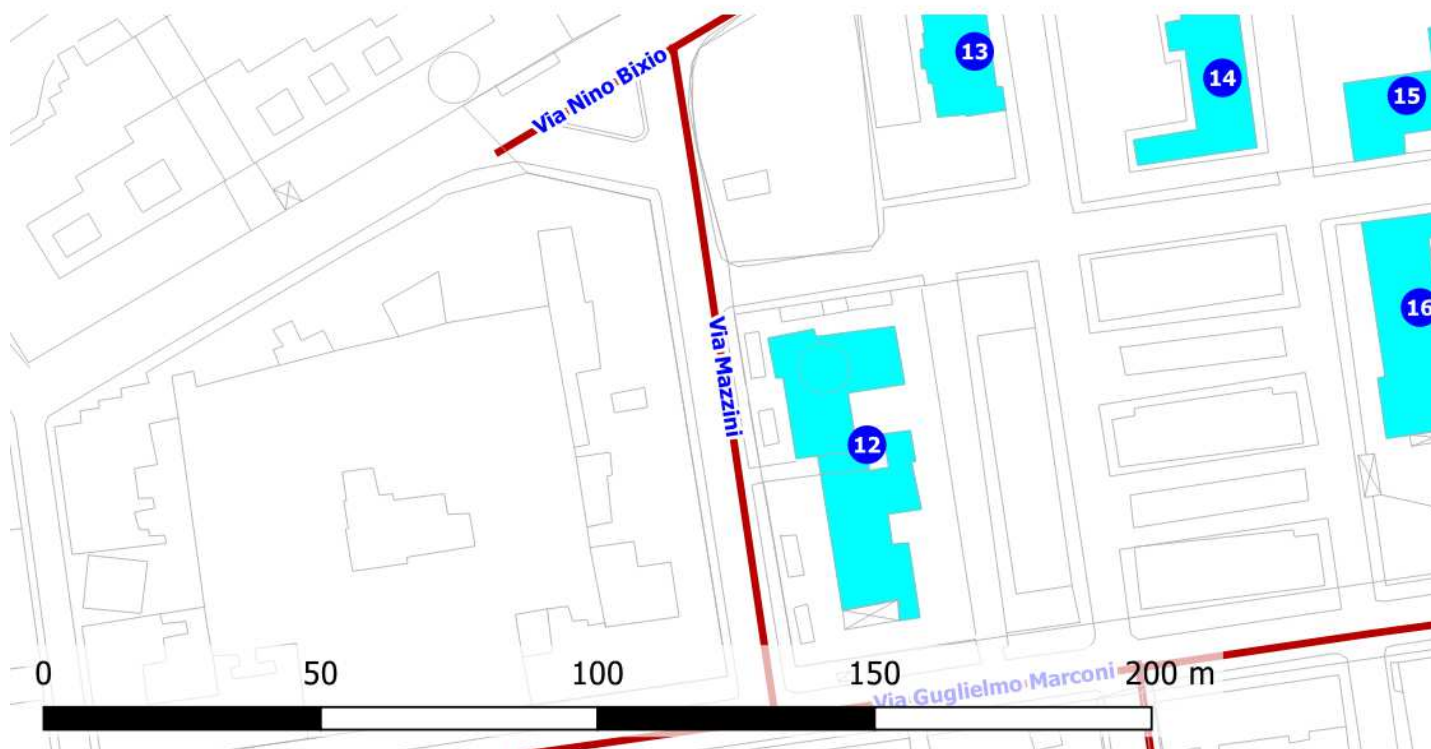
E' la via che porta alla caserma dei carabinieri. Ha un percorso pedonale protetto su entrambi i lati. La manutenzione è sufficiente.

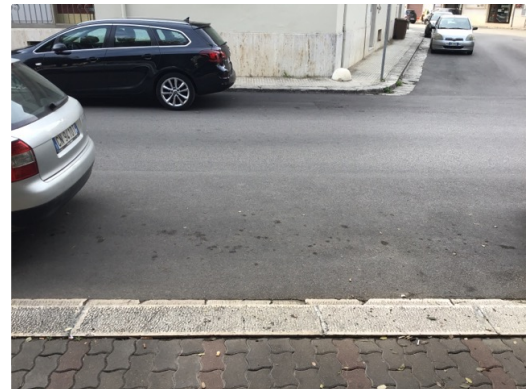
2426

Assenza di attraversamento pedonale a raso

Nuova realizzazione di attraversamento pedonale **a raso**, tramite adeguamento dei raccordi al percorso pedonale esistente e inserimento di segnaletica tattile a pavimento (segnale pericolo valicabile) ad evidenziare la delimitazione tra sede pedonale e carrabile; realizzazione di zebraure di larghezza minima 250 cm.

La pavimentazione utilizzata nell'attraversamento, sarà la medesima già presente.

Occorre fare una buona rasatura della finitura superficiale per evitare di creare altre criticità sulla pavimentazione derivanti da diverse sovrapposizioni di bitume, pessimi raccordi con l'impiantistica sotterranea.

Rimuovere con l'occasione l'ostacolo che restringe il passaggio.

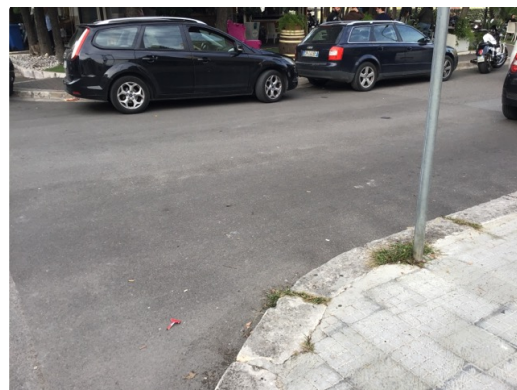
2433

Assenza di attraversamento pedonale a raso

Nuova realizzazione di attraversamento pedonale **a raso**, tramite adeguamento dei raccordi al percorso pedonale esistente e inserimento di segnaletica tattile a pavimento (segnale pericolo valicabile) ad evidenziare la delimitazione tra sede pedonale e carrabile; realizzazione di zebrature di larghezza minima 250 cm.

La pavimentazione utilizzata nell'attraversamento, sarà la medesima già presente.

Occorre fare una buona rasatura della finitura superficiale per evitare di creare altre criticità sulla pavimentazione derivanti da diverse sovrapposizioni di bitume, pessimi raccordi con l'impiantistica sotterranea.

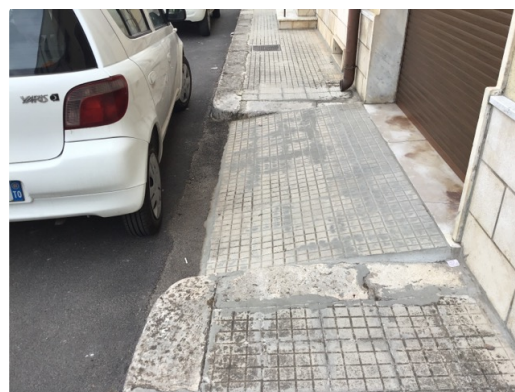
2434

Passo carraio inadeguato

Adeguamento passo carraio tramite realizzazione di marciapiedi in rilevato, **abbassando in parte la quota del percorso esistente, in modo da ottenere un doppio piano inclinato, perpendicolare al senso di marcia** e la cui pendenza non supera il 5%. Il manufatto è completo di elemento di raccordo per l'attraversamento dei veicoli (pendenza minima del 15%); la porzione di percorso orizzontale, utile per i pedoni, deve essere di larghezza minima 120 cm.

Occorre fare una buona rasatura della finitura superficiale per evitare di creare altre criticità sulla pavimentazione per le persone con difficoltà motorie.

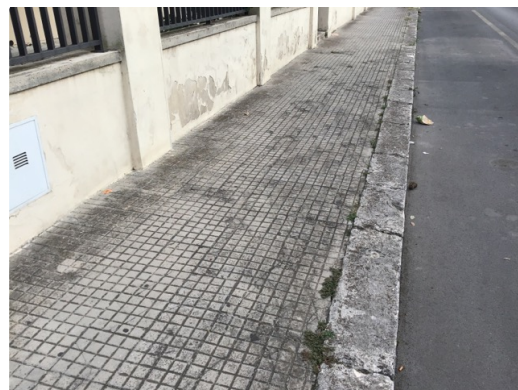
2435

Presenza di sconnessioni, buche isolate, deformazioni della pavimentazione esistente, assenza di porzioni di essa.

Adeguamento della pavimentazione dissestata tramite **demolizione e rifacimento del tappetino d'usura o sostituzione di parte di essa**, con finitura tale da rendere il piano di calpestio perfettamente complanare e raccordato adeguatamente alla pavimentazione esistente.

Occorre fare una buona rasatura della finitura superficiale per evitare di creare altre criticità sulla pavimentazione per le persone con difficoltà motorie.

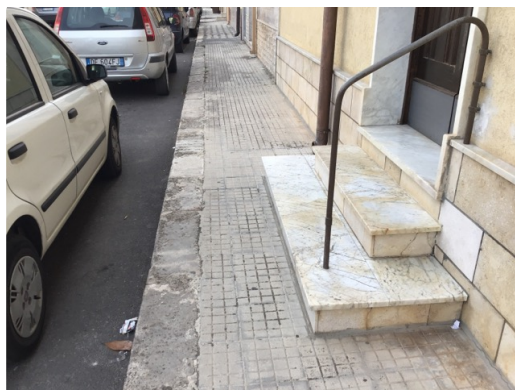
2436

Intervento complesso

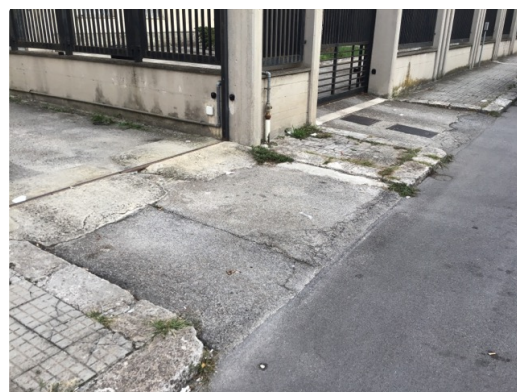
2437

Passo carraio inadeguato

Adeguamento passo carraio tramite realizzazione di marciapiedi in rilevato, **abbassando in parte la quota del percorso esistente, in modo da ottenere un doppio piano inclinato, perpendicolare al senso di marcia** e la cui pendenza non supera il 5%. Il manufatto è completo di elemento di raccordo per l'attraversamento dei veicoli (pendenza minima del 15%); la porzione di percorso orizzontale, utile per i pedoni, deve essere di larghezza minima 120 cm.

Occorre fare una buona rasatura della finitura superficiale per evitare di creare altre criticità sulla pavimentazione per le persone con difficoltà motorie.

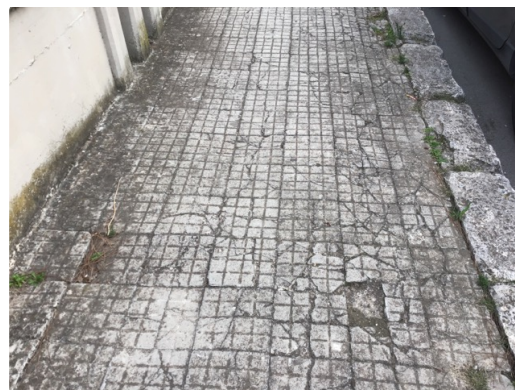
2438

Presenza di sconnessioni, buche isolate, deformazioni della pavimentazione esistente, assenza di porzioni di essa.

Adeguamento della pavimentazione dissestata tramite **demolizione e rifacimento del tappetino d'usura o sostituzione di parte di essa**, con finitura tale da rendere il piano di calpestio perfettamente complanare e raccordato adeguatamente alla pavimentazione esistente.

Occorre fare una buona rasatura della finitura superficiale per evitare di creare altre criticità sulla pavimentazione per le persone con difficoltà motorie.

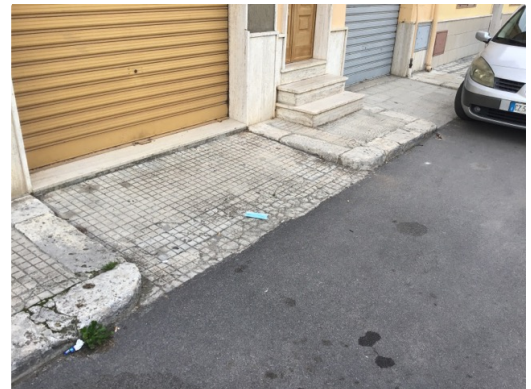
2439

Passo carraio inadeguato

Adeguamento passo carraio tramite realizzazione di marciapiedi in rilevato, **abbassando in parte la quota del percorso esistente, in modo da ottenere un doppio piano inclinato, perpendicolare al senso di marcia** e la cui pendenza non supera il 5%. Il manufatto è completo di elemento di raccordo per l'attraversamento dei veicoli (pendenza minima del 15%); la porzione di percorso orizzontale, utile per i pedoni, deve essere di larghezza minima 120 cm.

Occorre fare una buona rasatura della finitura superficiale per evitare di creare altre criticità sulla pavimentazione per le persone con difficoltà motorie.

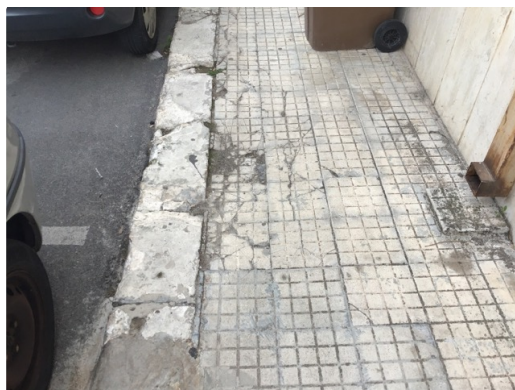
2440

Presenza di sconnessioni, buche isolate, deformazioni della pavimentazione esistente, assenza di porzioni di essa.

Adeguamento della pavimentazione dissestata tramite **demolizione e rifacimento del tappetino d'usura o sostituzione di parte di essa**, con finitura tale da rendere il piano di calpestio perfettamente complanare e raccordato adeguatamente alla pavimentazione esistente.

Occorre fare una buona rasatura della finitura superficiale per evitare di creare altre criticità sulla pavimentazione per le persone con difficoltà motorie.
