### 32 - Via Udine

Via Udine viene analizzata a partire dall'incrocio.

## PEBA MESAGNE - AMBITO URBANO CRITICITA' RILEVATE

**Via Udine**

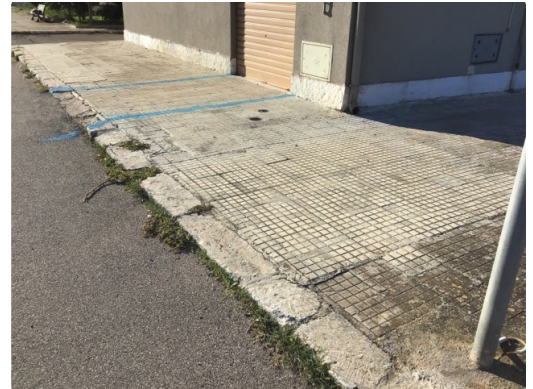
**1086**

Dislivello causato da gradino di **2/30 cm**

Raccordo del percorso attraverso la creazione, con **asporto** di materiale, di una rampa di lunghezza sufficiente ad ottenere una pendenza non superiore al 5% e di larghezza pari alla larghezza del marciapiede. Qualora la rampa sia proposta sulla direttrice del marciapiede la cui larghezza dello stesso risulti superiore a cm.200, questa sarà comunque di larghezza non inferiore a cm.120. Ogni rampa di nuova realizzazione dovrà sempre avere una superficie trattata, in modo tale da rendere percepibile il manufatto da parte delle persone non vedenti attraverso un segnale tattilo plantare ottenibile mediante incisione del materiale secondo la codificazione determinata dalle associazioni locali delle persone non vedenti. Il medesimo materiale costituente la rampa dovrà essere cromaticamente percepibile dalle persone ipovedenti attraverso idoneo contrasto dei materiali. Quando la differenza di quota fra i due piani (pedonale e carrabile) è maggiore di cm 20, si suggerisce di corredarla con cordolo battiruota o elemento di medesima risposta funzionale, nonché di corrimano, su almeno uno dei lati, visivamente percepibile alle persone ipovedenti.

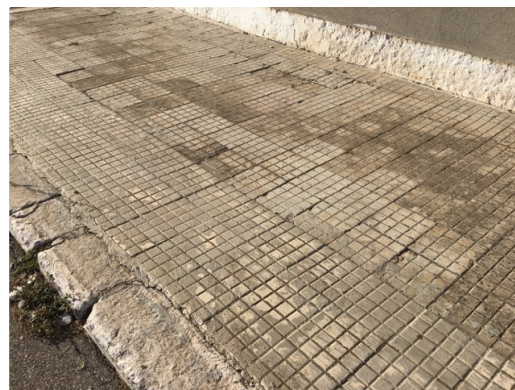
**1087**

**Presenza di sconnessioni**, buche isolate, deformazioni della pavimentazione esistente, assenza di porzioni di essa.

Adeguamento della pavimentazione dissestata tramite **demolizione e rifacimento del tappetino d'usura o sostituzione di parte di essa**, con finitura tale da rendere il piano di calpestio perfettamente complanare e raccordato adeguatamente alla pavimentazione esistente.

Occorre fare una buona rasatura della finitura superficiale per evitare di creare altre criticità sulla pavimentazione per le persone con difficoltà motorie.

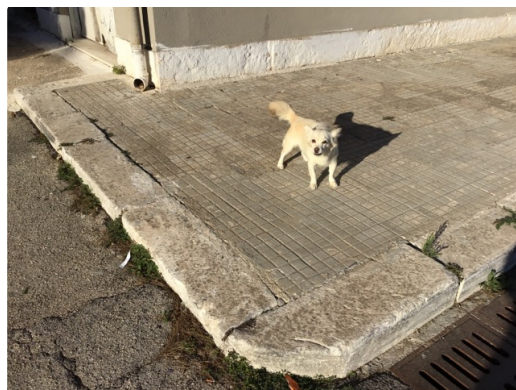
**1088**

Dislivello causato da gradino di **2/30 cm**

Raccordo del percorso attraverso la creazione, con **asporto** di materiale, di una rampa di lunghezza sufficiente ad ottenere una pendenza non superiore al 5% e di larghezza pari alla larghezza del marciapiede. Qualora la rampa sia proposta sulla direttrice del marciapiede la cui larghezza dello stesso risulti superiore a cm.200, questa sarà comunque di larghezza non inferiore a cm.120.

Ogni rampa di nuova realizzazione dovrà sempre avere una superficie trattata, in modo tale da rendere percepibile il manufatto da parte delle persone non vedenti attraverso un segnale tattilo plantare ottenibile mediante incisione del materiale secondo la codificazione determinata dalle associazioni locali delle persone non vedenti. Il medesimo materiale costituente la rampa dovrà essere cromaticamente percepibile dalle persone ipovedenti attraverso idoneo contrasto dei materiali.

Quando la differenza di quota fra i due piani (pedonale e carrabile) è maggiore di cm 20, si suggerisce di corredarla con cordolo battiruota o elemento di medesima risposta funzionale, nonché di corrimano, su almeno uno dei lati, visivamente percepibile alle persone ipovedenti.

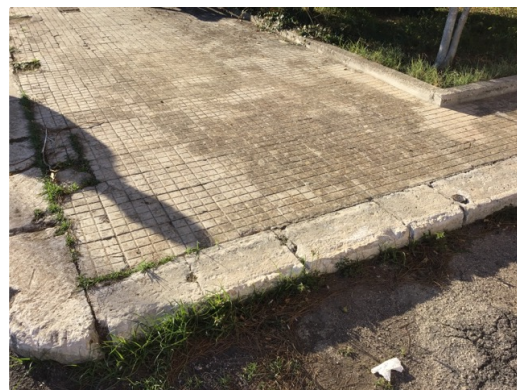
**1089**

**Presenza di sconnessioni**, buche isolate, deformazioni della pavimentazione esistente, assenza di porzioni di essa.

Adeguamento della pavimentazione dissestata tramite **demolizione e rifacimento del tappetino d'usura o sostituzione di parte di essa**, con finitura tale da rendere il piano di calpestio perfettamente complanare e raccordato adeguatamente alla pavimentazione esistente.

Occorre fare una buona rasatura della finitura superficiale per evitare di creare altre criticità sulla pavimentazione per le persone con difficoltà motorie.

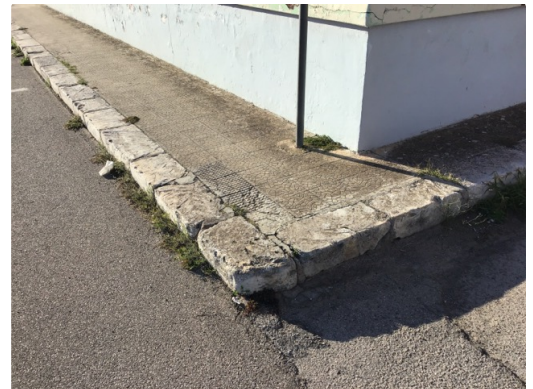
**1090**

Dislivello causato da gradino di **2/30 cm**

Raccordo del percorso attraverso la creazione, con **asporto** di materiale, di una rampa di lunghezza sufficiente ad ottenere una pendenza non superiore al 5% e di larghezza pari alla larghezza del marciapiede. Qualora la rampa sia proposta sulla direttrice del marciapiede la cui larghezza dello stesso risulti superiore a cm.200, questa sarà comunque di larghezza non inferiore a cm.120. Ogni rampa di nuova realizzazione dovrà sempre avere una superficie trattata, in modo tale da rendere percepibile il manufatto da parte delle persone non vedenti attraverso un segnale tattilo plantare ottenibile mediante incisione del materiale secondo la codificazione determinata dalle associazioni locali delle persone non vedenti. Il medesimo materiale costituente la rampa dovrà essere cromaticamente percepibile dalle persone ipovedenti attraverso idoneo contrasto dei materiali. Quando la differenza di quota fra i due piani (pedonale e carrabile) è maggiore di cm 20, si suggerisce di corredarla con cordolo battiruota o elemento di medesima risposta funzionale, nonché di corrimano, su almeno uno dei lati, visivamente percepibile alle persone ipovedenti.

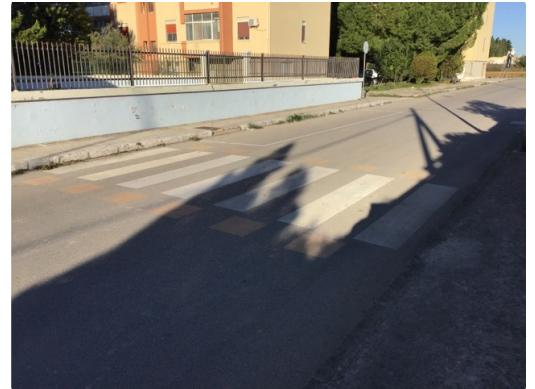
**1091**

**Assenza di attraversamento** pedonale a raso

**Nuova realizzazione** di attraversamento pedonale **a raso**, tramite adeguamento dei raccordi al percorso pedonale esistente e inserimento di segnaletica tattile a pavimento (segnale pericolo valicabile) ad evidenziare la delimitazione tra sede pedonale e carrabile; realizzazione di zebraure di larghezza minima 250 cm.

La pavimentazione utilizzata nell'attraversamento, sarà la medesima già presente.

Occorre fare una buona rasatura della finitura superficiale per evitare di creare altre criticità sulla pavimentazione derivanti da diverse sovrapposizioni di bitume, pessimi raccordi con l'impiantistica sotterranea.

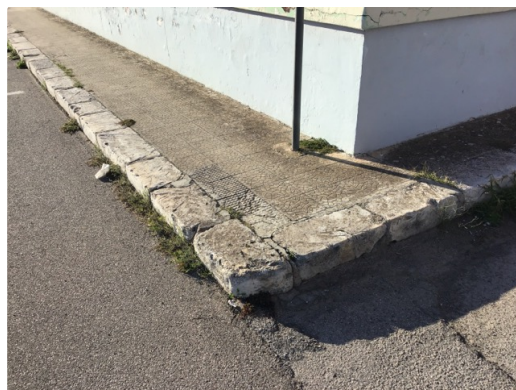
**1092**

Dislivello causato da gradino di **2/30 cm**

Raccordo del percorso attraverso la creazione, con **asporto** di materiale, di una rampa di lunghezza sufficiente ad ottenere una pendenza non superiore al 5% e di larghezza pari alla larghezza del marciapiede. Qualora la rampa sia proposta sulla direttrice del marciapiede la cui larghezza dello stesso risulti superiore a cm.200, questa sarà comunque di larghezza non inferiore a cm.120.

Ogni rampa di nuova realizzazione dovrà sempre avere una superficie trattata, in modo tale da rendere percepibile il manufatto da parte delle persone non vedenti attraverso un segnale tattilo plantare ottenibile mediante incisione del materiale secondo la codificazione determinata dalle associazioni locali delle persone non vedenti. Il medesimo materiale costituente la rampa dovrà essere cromaticamente percepibile dalle persone ipovedenti attraverso idoneo contrasto dei materiali.

Quando la differenza di quota fra i due piani (pedonale e carrabile) è maggiore di cm 20, si suggerisce di corredarla con cordolo battiruota o elemento di medesima risposta funzionale, nonché di corrimano, su almeno uno dei lati, visivamente percepibile alle persone ipovedenti.

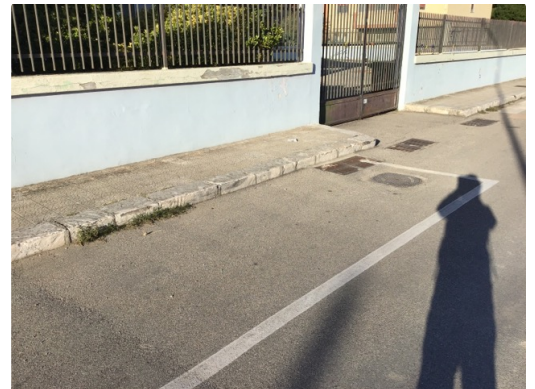
**1093**

Scarsa o inesistente dotazione di parcheggi riservati ai disabili.  
**(Parcheggio in linea, parallelo al percorso pedonale)**

**Inserimento di un'area** di parcheggio di mt 6x3,20 in aderenza al percorso pedonale.  
L'area dovrà essere adeguatamente evidenziata con una segnaletica verticale, posta a cm 220 d'altezza, e da una segnaletica orizzontale che individua una zona di cm 170 di larghezza, relativa all'ingombro dell'autovettura, ed una seconda, di larghezza minima cm 150, necessaria al libero movimento dell'utente in fase di trasferimento. La zona pedonale, se non complanare, dovrà sempre essere raccordata mediante scivolo (max 6%) con il percorso principale.

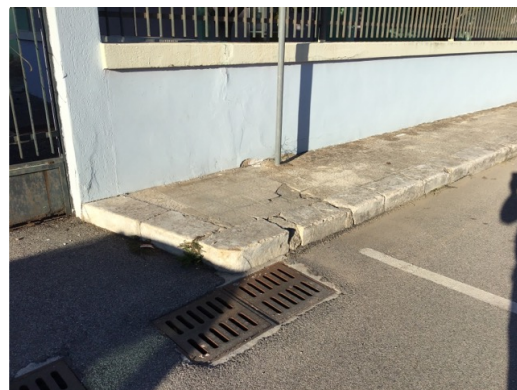
**1094**

Dislivello causato da gradino di **2/30 cm**

Raccordo del percorso attraverso la creazione, con **asporto** di materiale, di una rampa di lunghezza sufficiente ad ottenere una pendenza non superiore al 5% e di larghezza pari alla larghezza del marciapiede. Qualora la rampa sia proposta sulla direttrice del marciapiede la cui larghezza dello stesso risulti superiore a cm.200, questa sarà comunque di larghezza non inferiore a cm.120. Ogni rampa di nuova realizzazione dovrà sempre avere una superficie trattata, in modo tale da rendere percepibile il manufatto da parte delle persone non vedenti attraverso un segnale tattilo plantare ottenibile mediante incisione del materiale secondo la codificazione determinata dalle associazioni locali delle persone non vedenti. Il medesimo materiale costituente la rampa dovrà essere cromaticamente percepibile dalle persone ipovedenti attraverso idoneo contrasto dei materiali. Quando la differenza di quota fra i due piani (pedonale e carrabile) è maggiore di cm 20, si suggerisce di corredarla con cordolo battiruota o elemento di medesima risposta funzionale, nonché di corrimano, su almeno uno dei lati, visivamente percepibile alle persone ipovedenti.

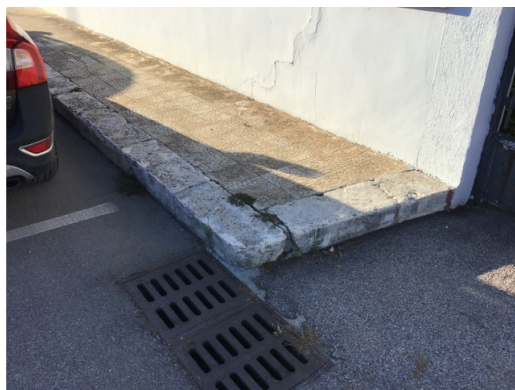
**1095**

Dislivello causato da gradino di **2/30 cm**

Raccordo del percorso attraverso la creazione, con **asporto** di materiale, di una rampa di lunghezza sufficiente ad ottenere una pendenza non superiore al 5% e di larghezza pari alla larghezza del marciapiede. Qualora la rampa sia proposta sulla direttrice del marciapiede la cui larghezza dello stesso risulti superiore a cm.200, questa sarà comunque di larghezza non inferiore a cm.120.

Ogni rampa di nuova realizzazione dovrà sempre avere una superficie trattata, in modo tale da rendere percepibile il manufatto da parte delle persone non vedenti attraverso un segnale tattilo plantare ottenibile mediante incisione del materiale secondo la codificazione determinata dalle associazioni locali delle persone non vedenti. Il medesimo materiale costituente la rampa dovrà essere cromaticamente percepibile dalle persone ipovedenti attraverso idoneo contrasto dei materiali.

Quando la differenza di quota fra i due piani (pedonale e carrabile) è maggiore di cm 20, si suggerisce di corredarla con cordolo battiruota o elemento di medesima risposta funzionale, nonché di corrimano, su almeno uno dei lati, visivamente percepibile alle persone ipovedenti.

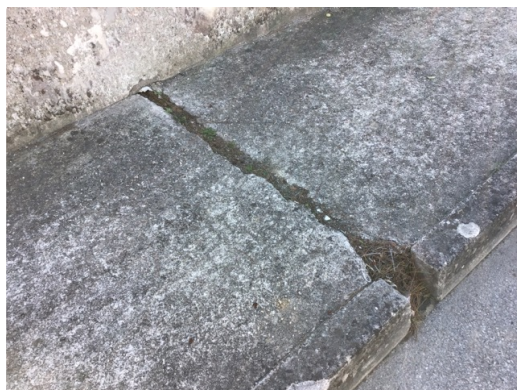
**Presenza di sconnessioni**, buche isolate, deformazioni della pavimentazione esistente, assenza di porzioni di essa.

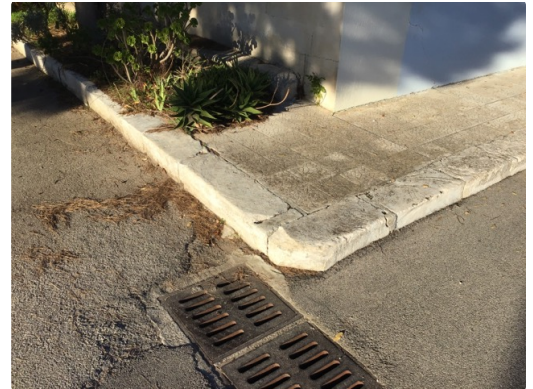
Dislivello causato da gradino di **2/30 cm**

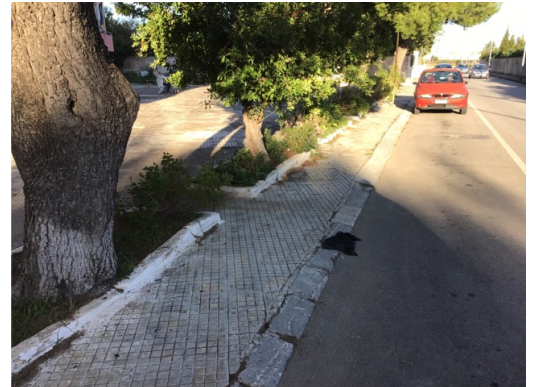
**Percorso in rilevato** con sconnessioni, buche, mancata finitura, deformazioni

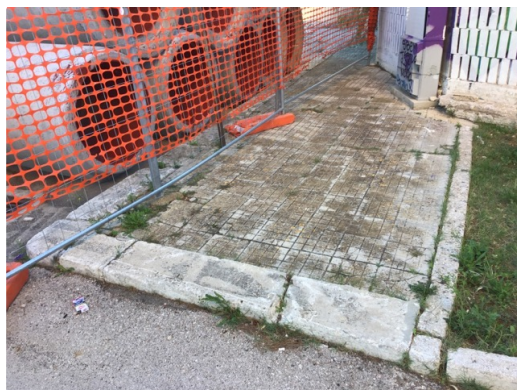
Dislivello causato da gradino di **2/30 cm**

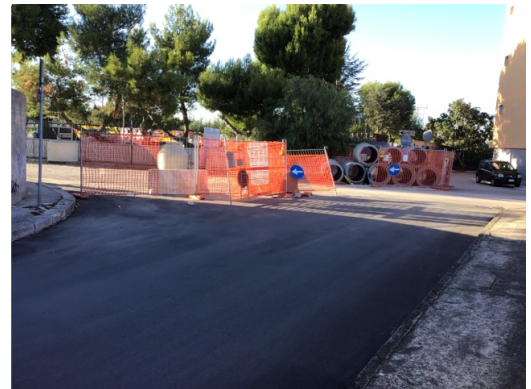
**Assenza di attraversamento** pedonale a raso

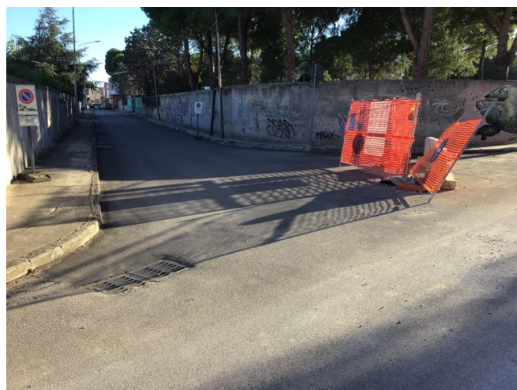
**Assenza** di segnalazione **tattilo-plantare** come linea guida all'orientamento delle persone non vedenti

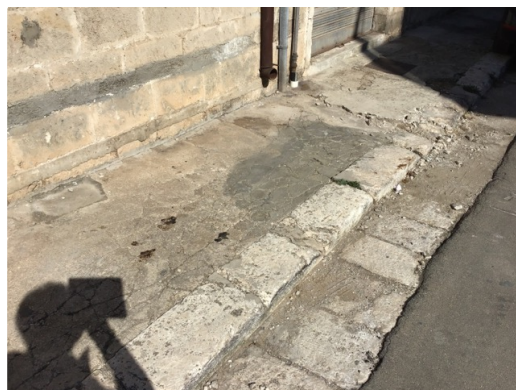
**Presenza di sconnessioni**, buche isolate, deformazioni della pavimentazione esistente, assenza di porzioni di essa.

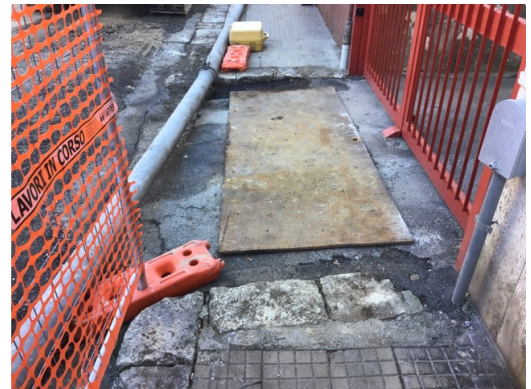
Dislivello causato da **gradino di 2/30 cm**

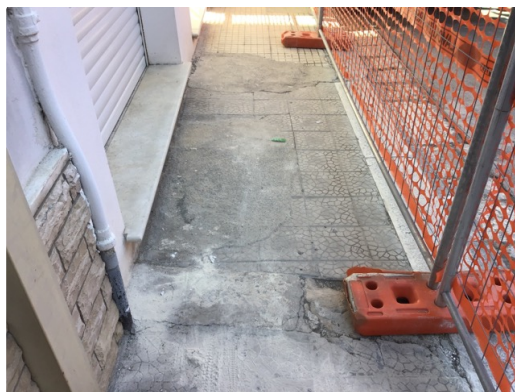
**Presenza di sconnessioni**, buche isolate, deformazioni della pavimentazione esistente, assenza di porzioni di essa.

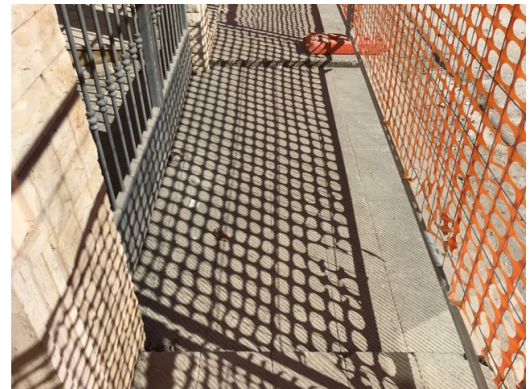
Dislivello causato da **gradino di 2/30 cm**

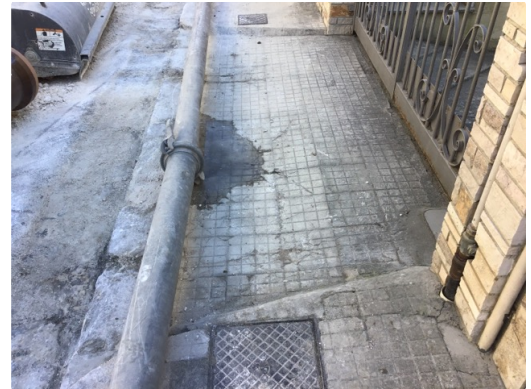
Dislivello causato da **gradino di 2/30 cm**

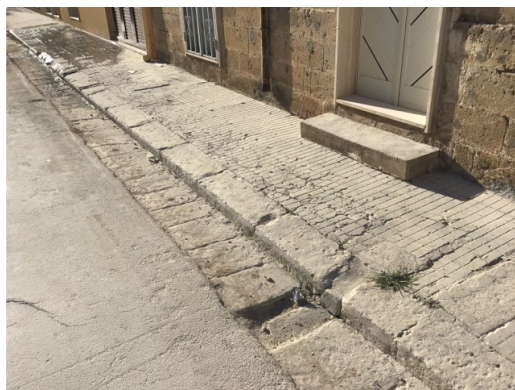
**Presenza di sconnessioni**, buche isolate, deformazioni della pavimentazione esistente, assenza di porzioni di essa.

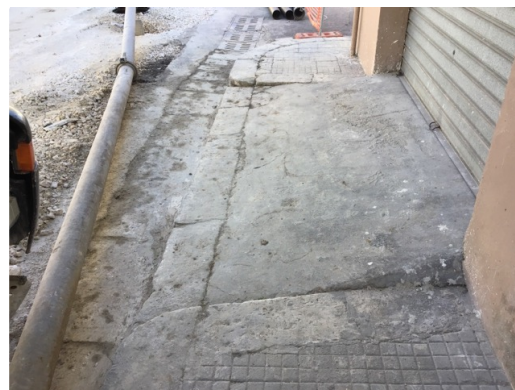
**Passo carraio** inadeguato

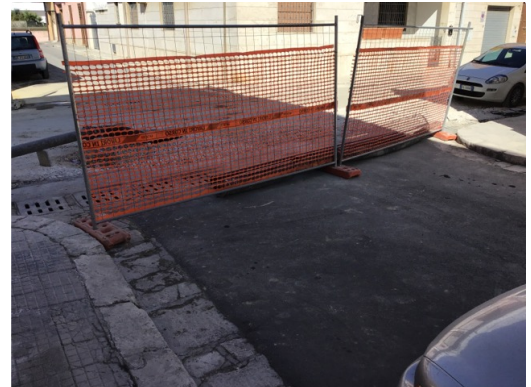
**Assenza di attraversamento** pedonale a raso

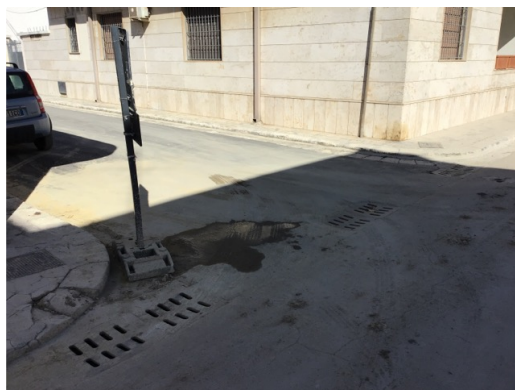
**Assenza di attraversamento** pedonale a raso

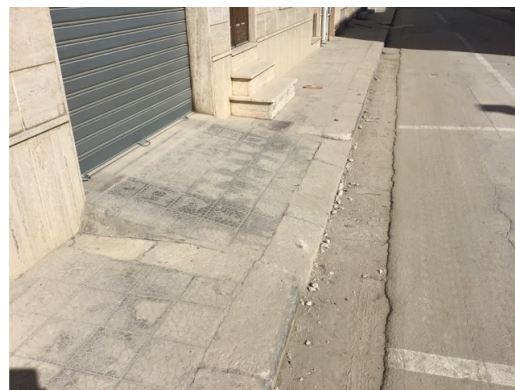
**Passo carraio** inadeguato

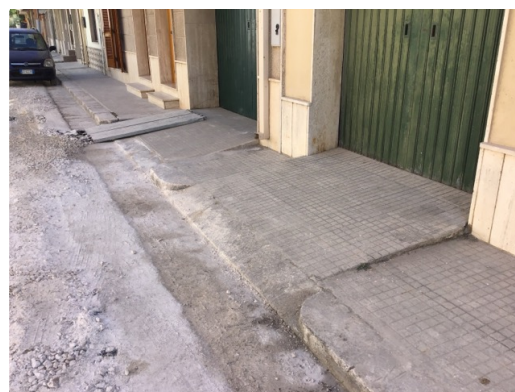
**Passo carraio** inadeguato

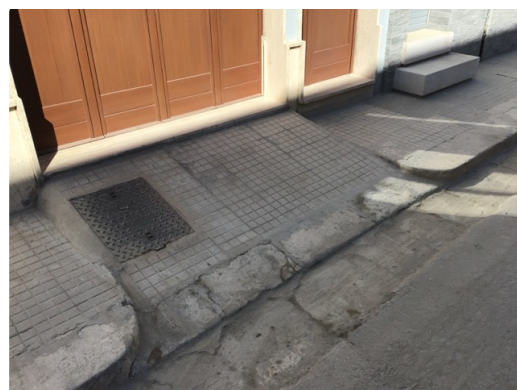
**Passo carraio** inadeguato

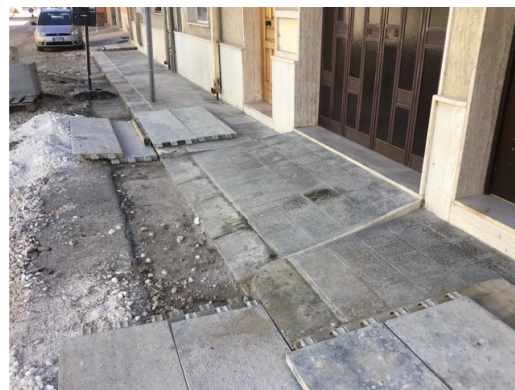
**Passo carraio** inadeguato

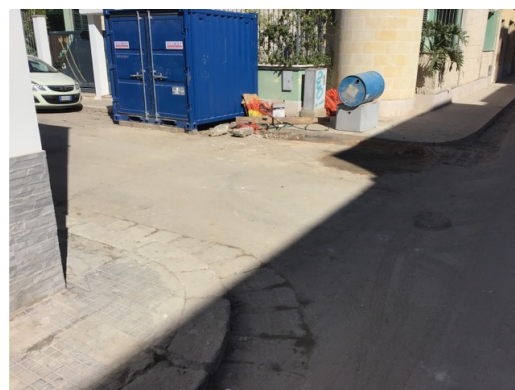
**Assenza di attraversamento** pedonale a raso

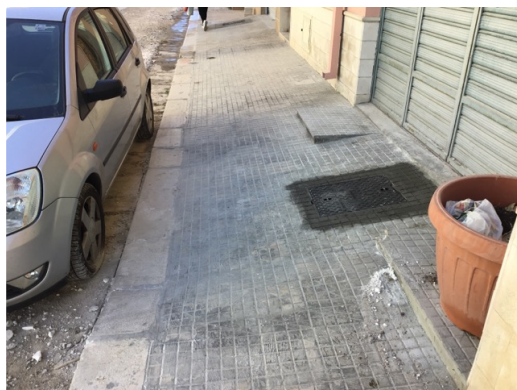
Presenza di **pendenza trasversale** eccessiva

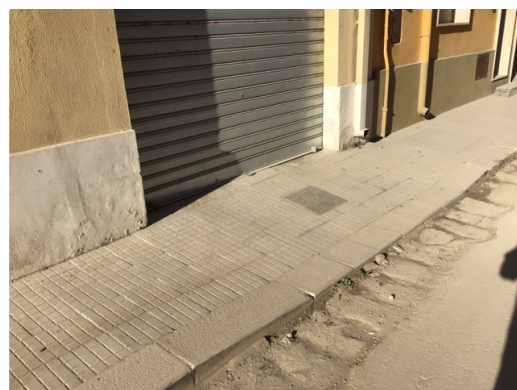
**Passo carraio** inadeguato

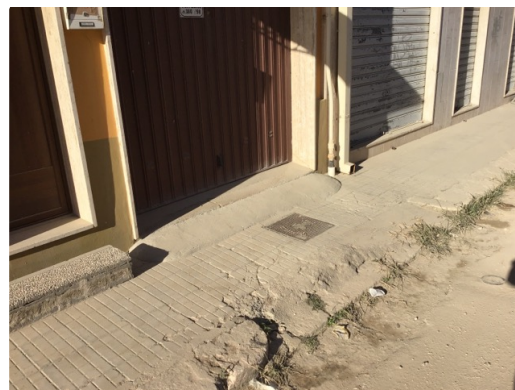
**Passo carraio** inadeguato

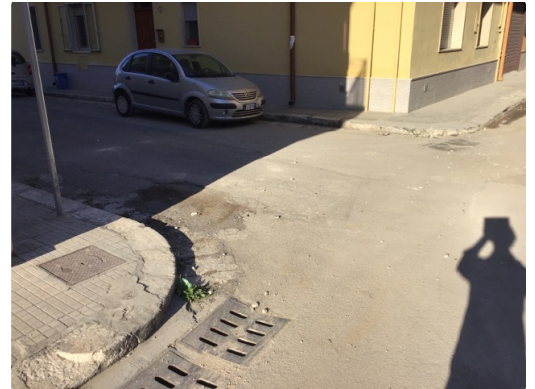
**Assenza di attraversamento** pedonale a raso

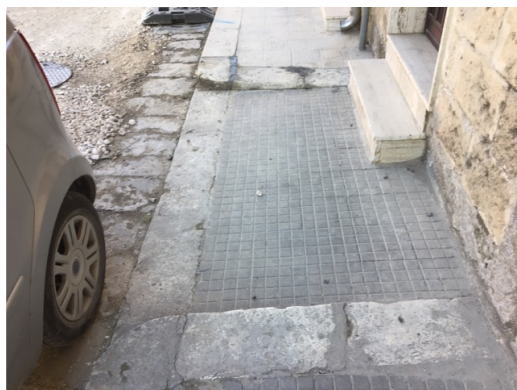
Assenza di percorso **in rilevato**

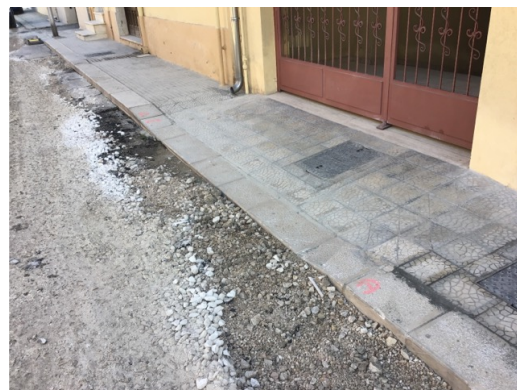
**Passo carraio** inadeguato

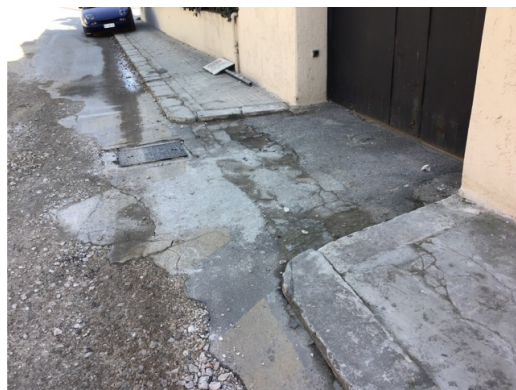
Assenza di percorso **in rilevato**

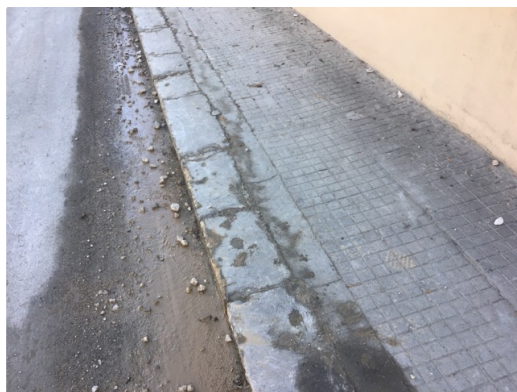
**Percorso in rilevato** con sconnessioni, buche, mancata finitura, deformazioni

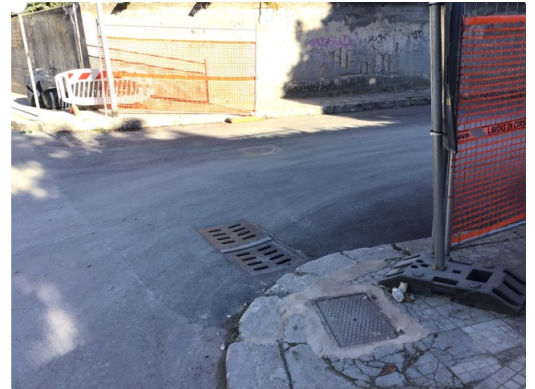
**Assenza di attraversamento** pedonale a raso

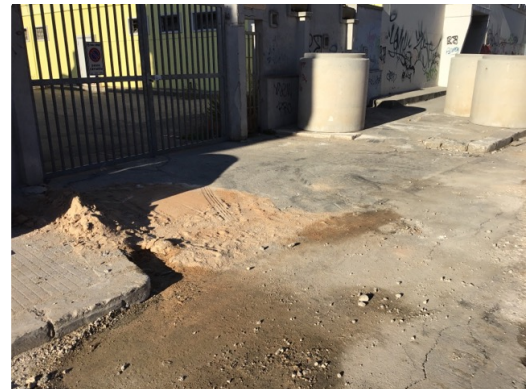
Dislivello causato da **gradino di 2/30 cm**

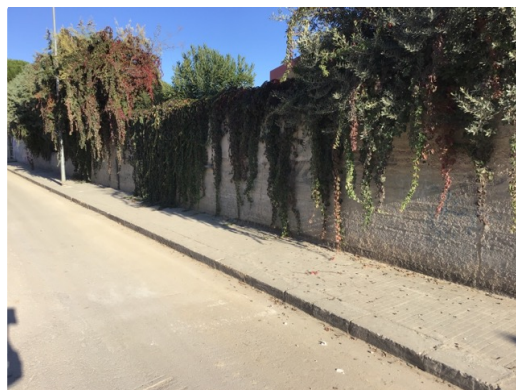
Ostacolo costituito da **fioriera, albero o cespuglio**

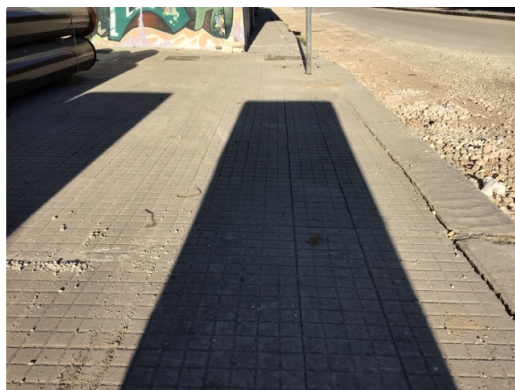
Presenza di **pendenza trasversale** eccessiva

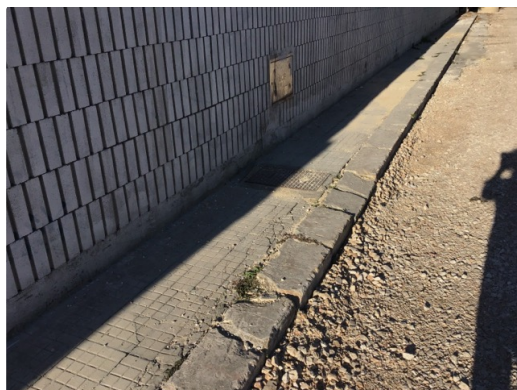
**Presenza di sconnessioni**, buche isolate, deformazioni della pavimentazione esistente, assenza di porzioni di essa.

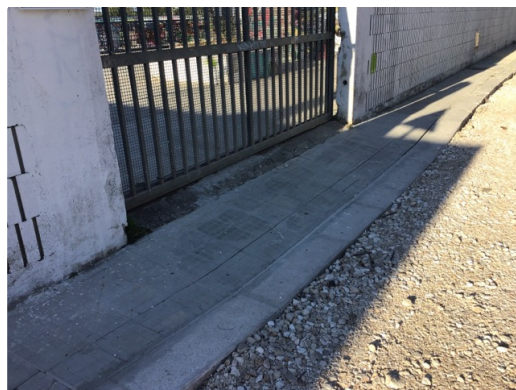
**Passo carraio** inadeguato

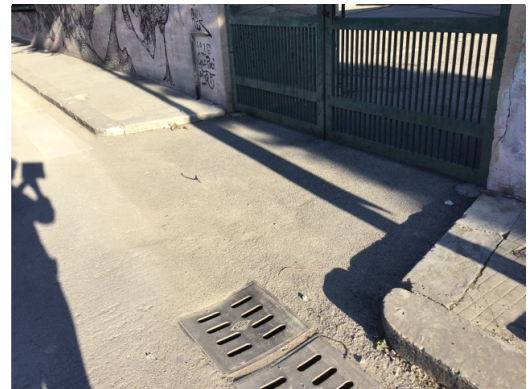
Dislivello causato da **gradino di 2/30 cm**

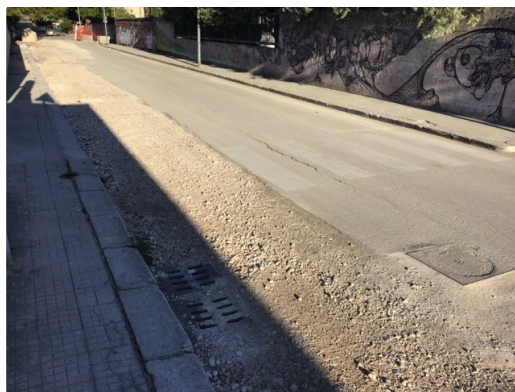
**Assenza di attraversamento** pedonale a raso

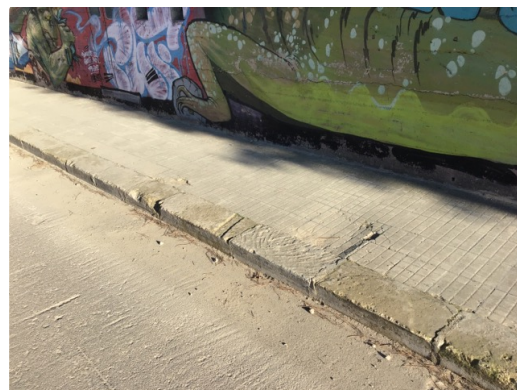
**Presenza di sconnessioni**, buche isolate, deformazioni della pavimentazione esistente, assenza di porzioni di essa.

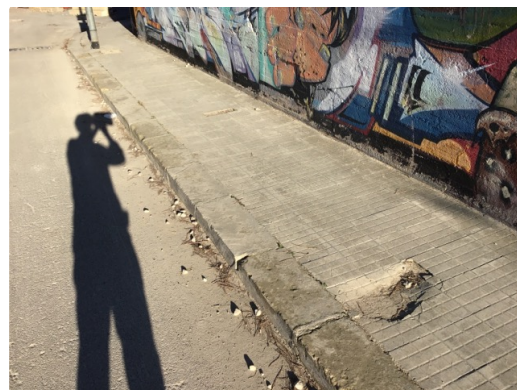
**Presenza di sconnessioni**, buche isolate, deformazioni della pavimentazione esistente, assenza di porzioni di essa.
