5 - Viale Indipendenza

Questa via permette l'accesso ad una scuola materna.
In entrambi i lati c'è un percorso protetto rialzato con attraversamenti pedonali molto lunghi.
Si è consigliato l'inserimento di nuovi attraversamenti pedonali.

PEBA MESAGNE - AMBITO URBANO CRITICITA' RILEVATE

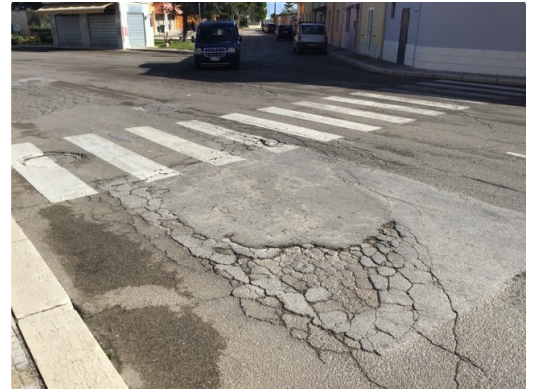
2463

Assenza di attraversamento pedonale a raso

Nuova realizzazione di attraversamento pedonale **a raso**, tramite adeguamento dei raccordi al percorso pedonale esistente e inserimento di segnaletica tattile a pavimento (segnale pericolo valicabile) ad evidenziare la delimitazione tra sede pedonale e carrabile; realizzazione di zebrature di larghezza minima 250 cm.

Occorre fare una buona rasatura della finitura superficiale per evitare di creare altre criticità sulla pavimentazione derivanti da diverse sovrapposizioni di bitume, pessimi raccordi con l'impiantistica sotterranea.

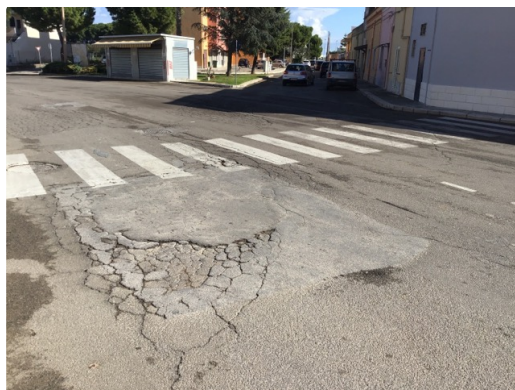
2464

Assenza di segnalazione **tattilo-plantare** come linea guida all'orientamento delle persone non vedenti

Inserimento di segnalazione tattile costituita da fascia di larghezza 60 cm trattata a **righe parallele** con funzione di orientamento (in caso di spazi aperti, piazze, attraversamenti obliqui o percorsi eccessivamente larghi).

Il materiale da utilizzarsi deve essere consono al contesto in cui si trova. Sono da evitarsi materiali in gomma incollati ma bensì piastrelle di ceramica, pietra lavorata in superficie o materiale autobloccante.

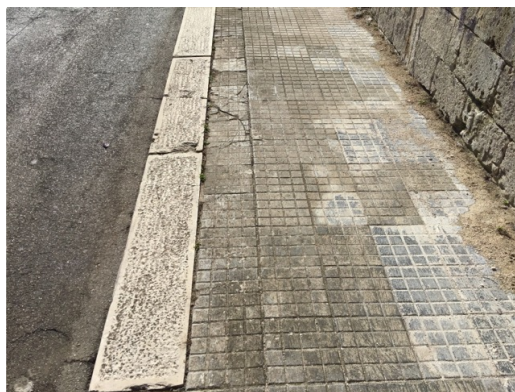
2465

Presenza di sconnessioni, buche isolate, deformazioni della pavimentazione esistente, assenza di porzioni di essa.

Adeguamento della pavimentazione dissestata tramite **demolizione e rifacimento del tappetino d'usura o sostituzione di parte di essa**, con finitura tale da rendere il piano di calpestio perfettamente complanare e raccordato adeguatamente alla pavimentazione esistente.

Occorre fare una buona rasatura della finitura superficiale per evitare di creare altre criticità sulla pavimentazione per le persone con difficoltà motorie.

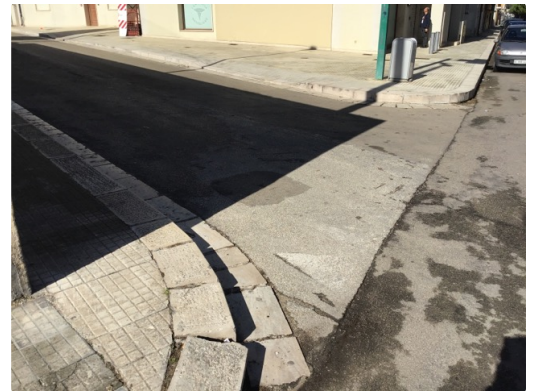
2466

Assenza di attraversamento pedonale a raso

Nuova realizzazione di attraversamento pedonale **a raso**, tramite adeguamento dei raccordi al percorso pedonale esistente e inserimento di segnaletica tattile a pavimento (segnale pericolo valicabile) ad evidenziare la delimitazione tra sede pedonale e carrabile; realizzazione di zebraure di larghezza minima 250 cm.

Occorre fare una buona rasatura della finitura superficiale per evitare di creare altre criticità sulla pavimentazione derivanti da diverse sovrapposizioni di bitume, pessimi raccordi con l'impiantistica sotterranea.

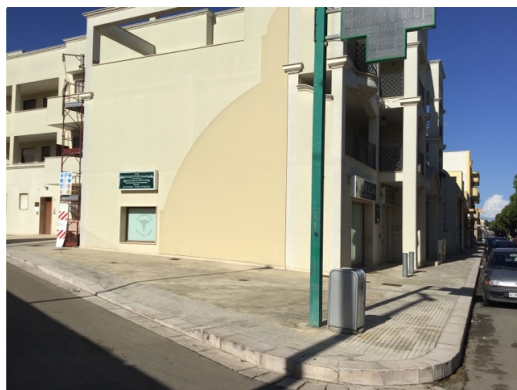
2467

Ostacolo costituito da base fissa a corredo di palo per illuminazione pubblica o quadro di impianto tecnologico fissato su supporto verticale

Ricollocazione dell'oggetto esistente lasciando un passaggio netto per i pedoni di almeno cm 100 in larghezza.

L'intervento va coordinato con l'intervento precedente (2466).

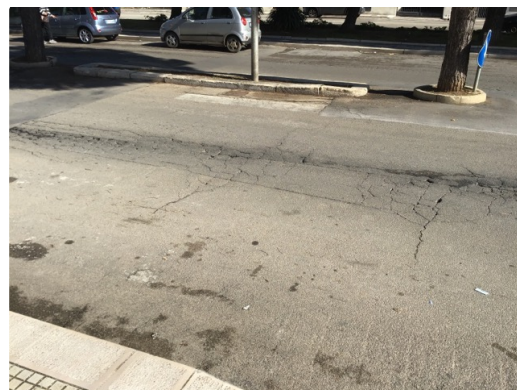
2468

Assenza di attraversamento pedonale a raso

Nuova realizzazione di attraversamento pedonale **a raso**, tramite adeguamento dei raccordi al percorso pedonale esistente e inserimento di segnaletica tattile a pavimento (segnale pericolo valicabile) ad evidenziare la delimitazione tra sede pedonale e carrabile; realizzazione di zebraure di larghezza minima 250 cm.

Occorre fare una buona rasatura della finitura superficiale per evitare di creare altre criticità sulla pavimentazione derivanti da diverse sovrapposizioni di bitume, pessimi raccordi con l'impiantistica sotterranea.

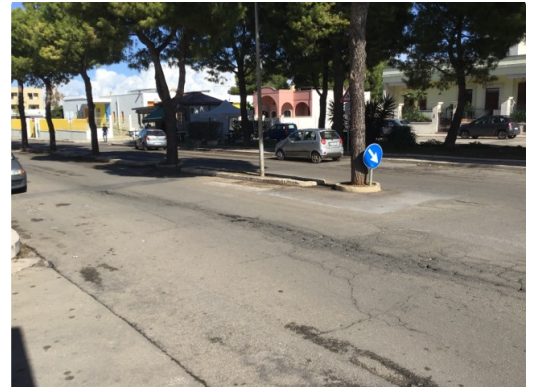
2469

Assenza di segnalazione **tattilo-plantare** come linea guida all'orientamento delle persone non vedenti

Inserimento di segnalazione tattile costituita da fascia di larghezza 60 cm trattata a **righe parallele** con funzione di orientamento (in caso di spazi aperti, piazze, attraversamenti obliqui o percorsi eccessivamente larghi).

Il materiale da utilizzarsi deve essere consono al contesto in cui si trova. Sono da evitarsi materiali in gomma incollati ma bensì piastrelle di ceramica, pietra lavorata in superficie o materiale autobloccante.

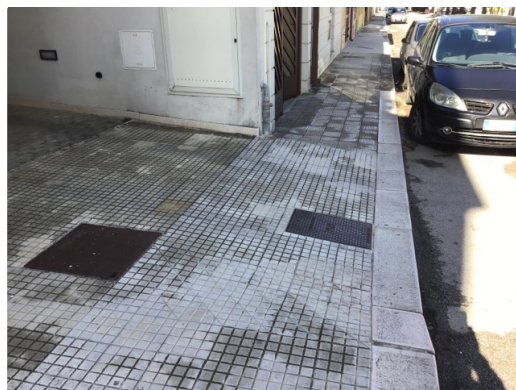
2470

Passo carraio inadeguato

Adeguamento passo carraio tramite realizzazione di marciapiedi in rilevato, **abbassando in parte la quota del percorso esistente, in modo da ottenere un doppio piano inclinato, perpendicolare al senso di marcia** e la cui pendenza non supera il 5%. Il manufatto è completo di elemento di raccordo per l'attraversamento dei veicoli (pendenza minima del 15%); la porzione di percorso orizzontale, utile per i pedoni, deve essere di larghezza minima 120 cm.

Occorre fare una buona rasatura della finitura superficiale per evitare di creare altre criticità sulla pavimentazione per le persone con difficoltà motorie.

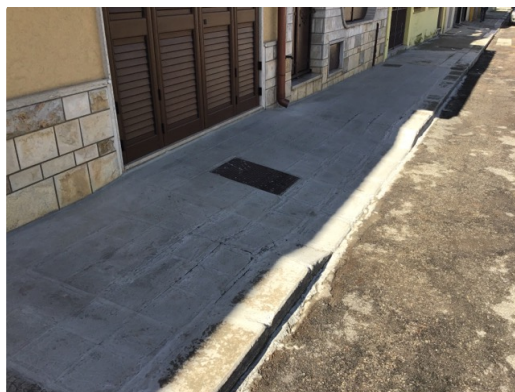
2471

Passo carraio inadeguato

Adeguamento passo carraio tramite realizzazione di marciapiedi in rilevato, **abbassando in parte la quota del percorso esistente, in modo da ottenere un doppio piano inclinato, perpendicolare al senso di marcia** e la cui pendenza non supera il 5%. Il manufatto è completo di elemento di raccordo per l'attraversamento dei veicoli (pendenza minima del 15%); la porzione di percorso orizzontale, utile per i pedoni, deve essere di larghezza minima 120 cm.

Occorre fare una buona rasatura della finitura superficiale per evitare di creare altre criticità sulla pavimentazione per le persone con difficoltà motorie.

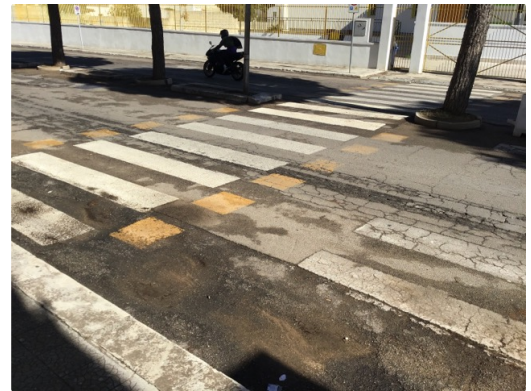
2472

Assenza di attraversamento pedonale a raso

Nuova realizzazione di attraversamento pedonale **a raso**, tramite adeguamento dei raccordi al percorso pedonale esistente e inserimento di segnaletica tattile a pavimento (segnale pericolo valicabile) ad evidenziare la delimitazione tra sede pedonale e carrabile; realizzazione di zebraure di larghezza minima 250 cm.

Occorre fare una buona rasatura della finitura superficiale per evitare di creare altre criticità sulla pavimentazione derivanti da diverse sovrapposizioni di bitume, pessimi raccordi con l'impiantistica sotterranea.

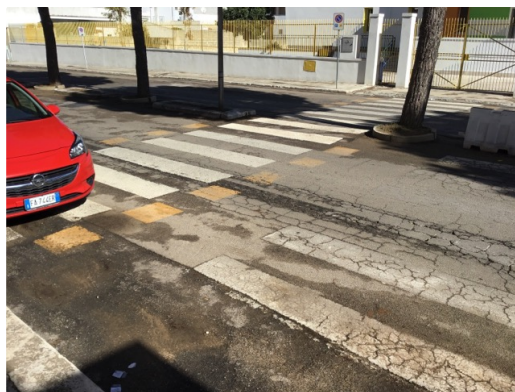
2473

Assenza di segnalazione **tattilo-plantare** come linea guida all'orientamento delle persone non vedenti

Inserimento di segnalazione tattile costituita da fascia di larghezza 60 cm trattata a **righe parallele** con funzione di orientamento (in caso di spazi aperti, piazze, attraversamenti obliqui o percorsi eccessivamente larghi).

Il materiale da utilizzarsi deve essere consono al contesto in cui si trova. Sono da evitarsi materiali in gomma incollati ma bensì piastrelle di ceramica, pietra lavorata in superficie o materiale autobloccante.

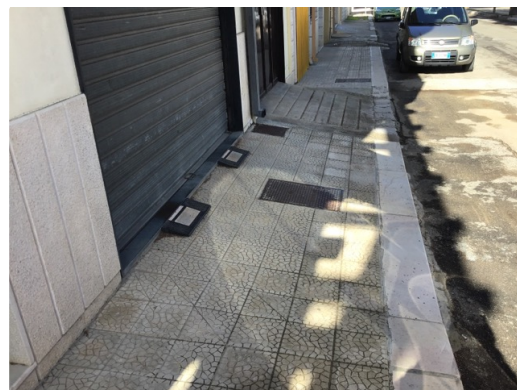
2474

Passo carraio inadeguato

Adeguamento passo carraio tramite realizzazione di marciapiedi in rilevato, **abbassando in parte la quota del percorso esistente, in modo da ottenere un doppio piano inclinato, perpendicolare al senso di marcia** e la cui pendenza non supera il 5%. Il manufatto è completo di elemento di raccordo per l'attraversamento dei veicoli (pendenza minima del 15%); la porzione di percorso orizzontale, utile per i pedoni, deve essere di larghezza minima 120 cm.

Occorre fare una buona rasatura della finitura superficiale per evitare di creare altre criticità sulla pavimentazione per le persone con difficoltà motorie.

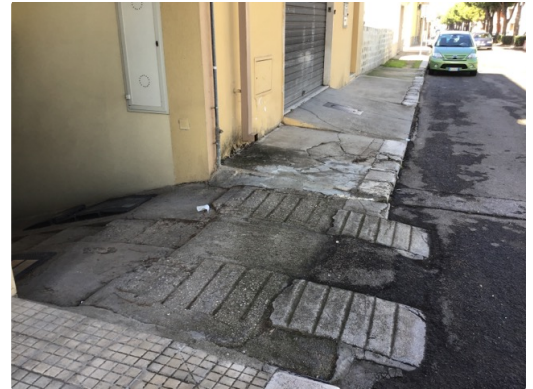
Percorso in rilevato con sconnessioni, buche, mancata finitura, deformazioni

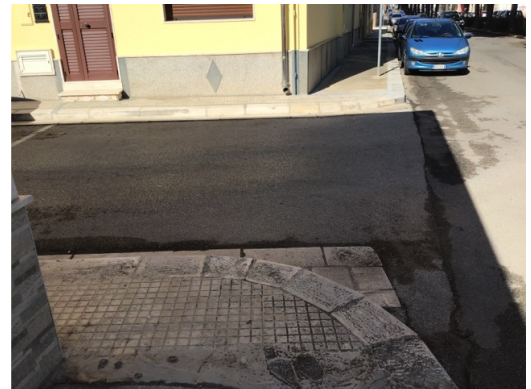
Assenza di attraversamento pedonale a raso

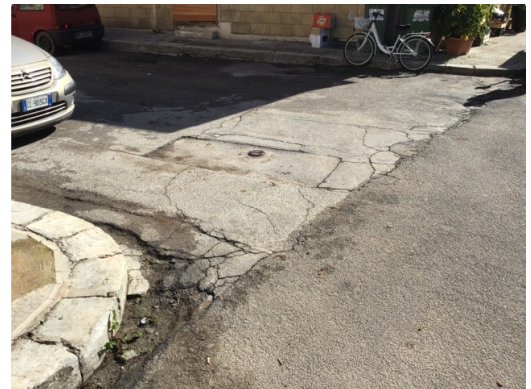
Assenza di attraversamento pedonale a raso

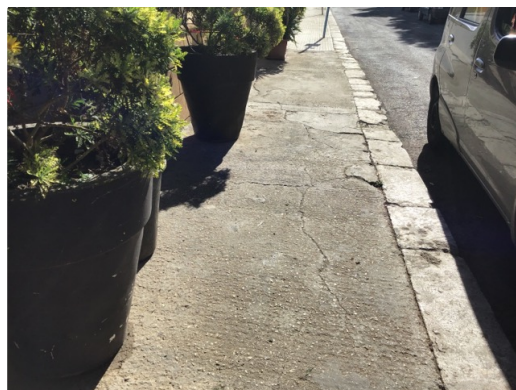
Presenza di **pendenza trasversale** eccessiva

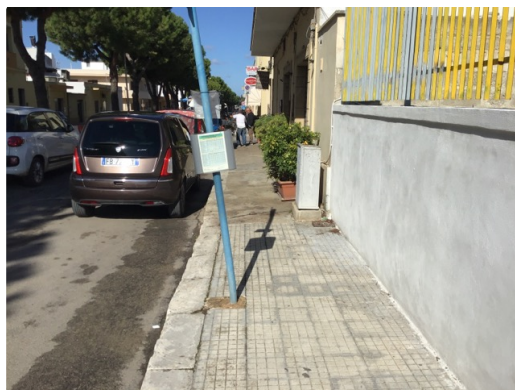
Assenza di segnalazione **tattilo-plantare** per l'intercettazione di pubblici servizi (Targa tattile, fermata del mezzo pubblico)

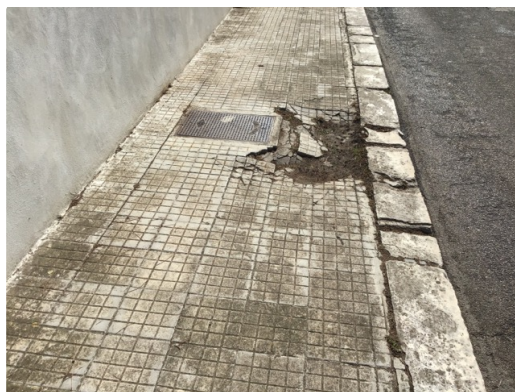
Presenza di sconnessioni, buche isolate, deformazioni della pavimentazione esistente, assenza di porzioni di essa.

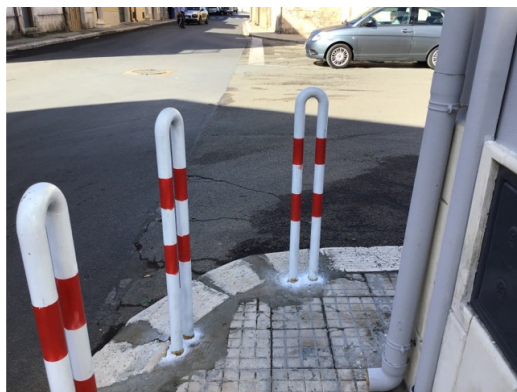
Ostacolo costituito da paletto/archetto parapedonale

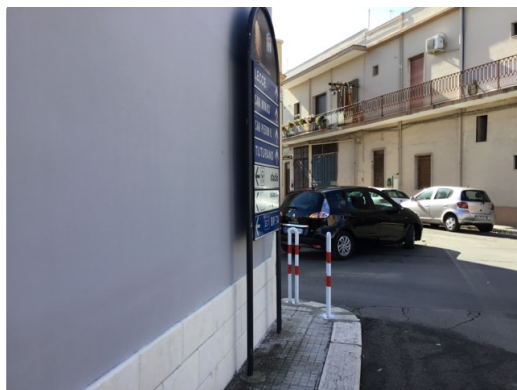
Ostacolo costituito da **base fissa a corredo di indicazione segnaletica** o cartello pubblicitario o cartello di fermata autobus

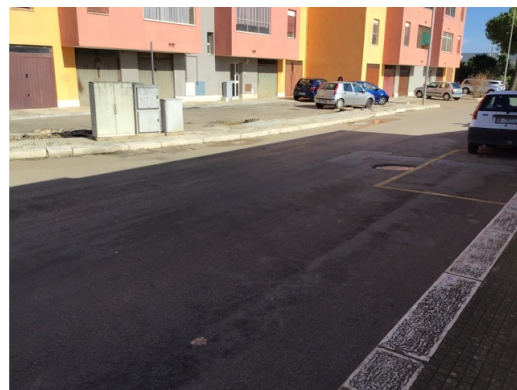
Assenza di attraversamento pedonale a raso

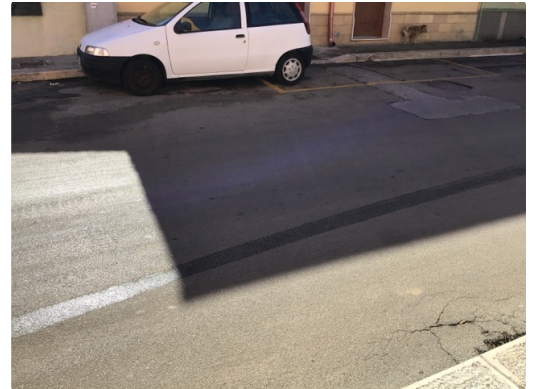
Assenza di segnalazione **tattilo-plantare** come linea guida all'orientamento delle persone non vedenti

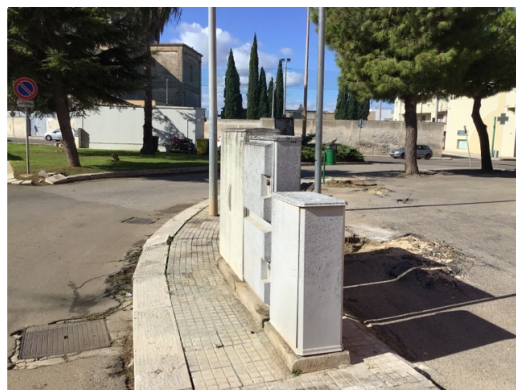
Ostacolo costituito da base fissa a corredo di indicazione **segnaletica o cartello pubblicitario o cartello di fermata autobus**

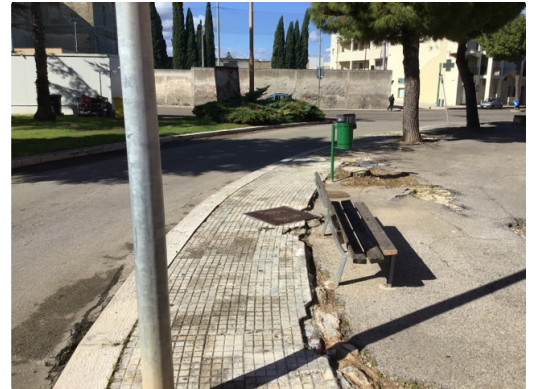
Percorso in rilevato con sconnessioni, buche, mancata finitura, deformazioni

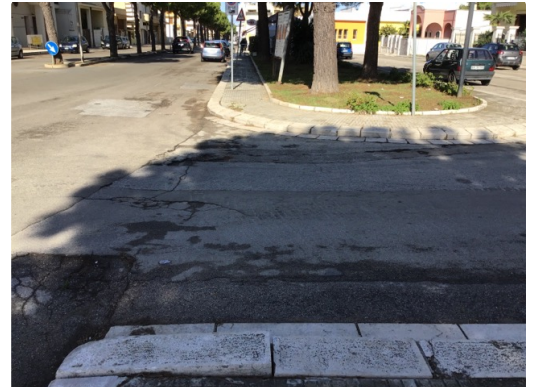
Assenza di attraversamento pedonale a raso

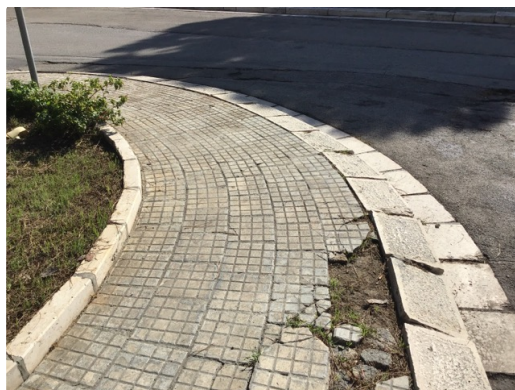
Presenza di **pendenza trasversale** eccessiva

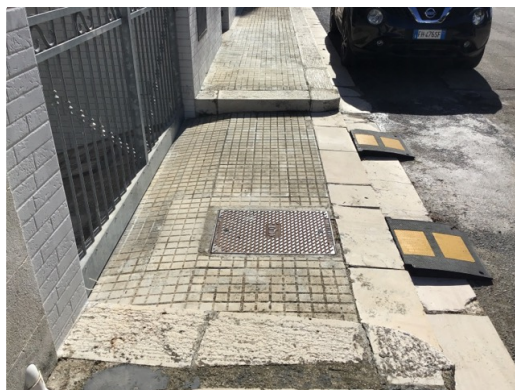
Passo carraio inadeguato

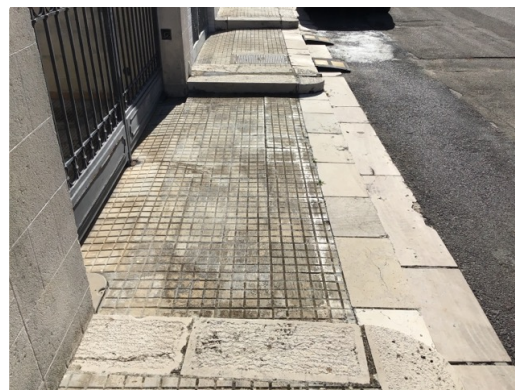
Passo carraio inadeguato

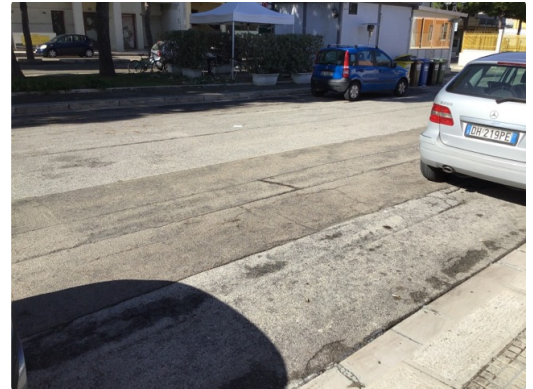
Assenza di attraversamento pedonale rialzato.

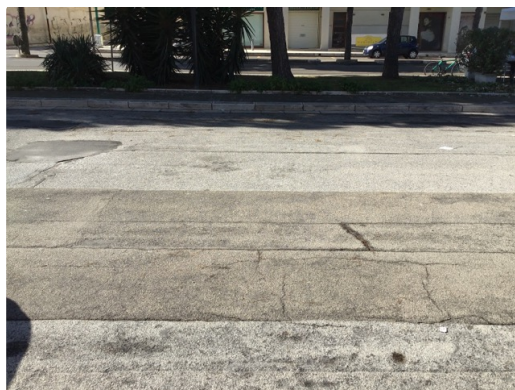
Assenza di segnalazione **tattilo-plantare** come linea guida all'orientamento delle persone non vedenti

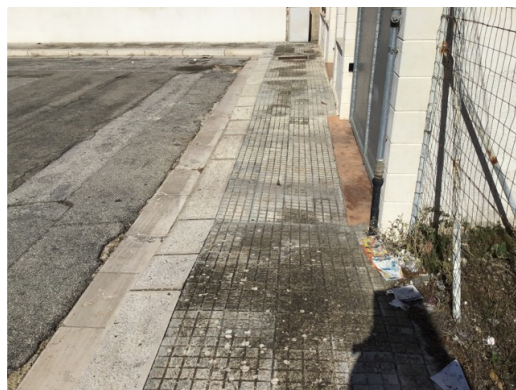
Passo carraio inadeguato

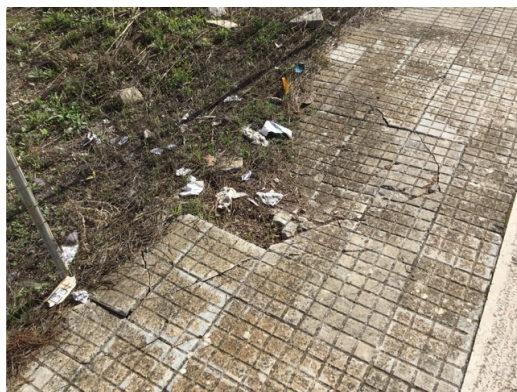
Presenza di sconnessioni, buche isolate, deformazioni della pavimentazione esistente, assenza di porzioni di essa.

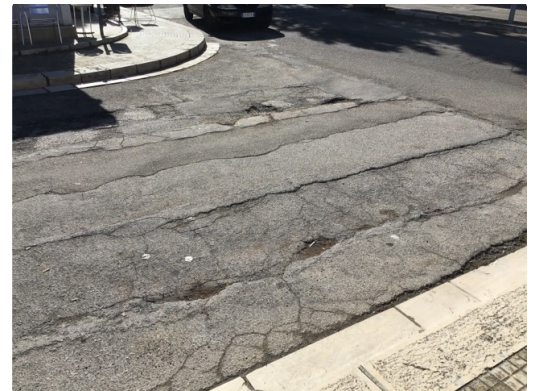
Assenza di attraversamento pedonale a raso

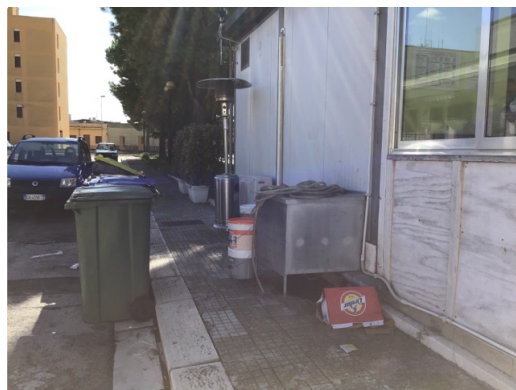
Ostacolo costituito da **arredo mobile per la ristorazione**

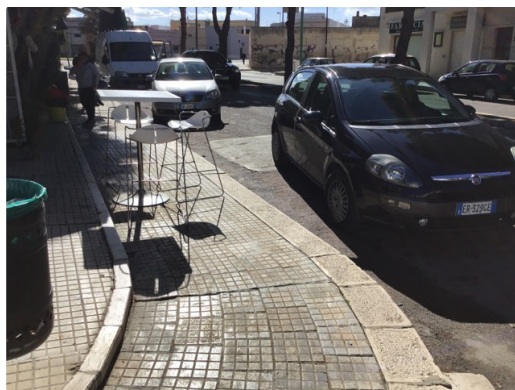
Ostacolo costituito da **arredo mobile per la ristorazione**

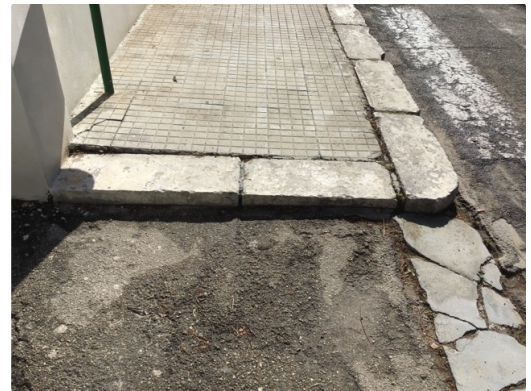
Dislivello causato da gradino di **2/30 cm**

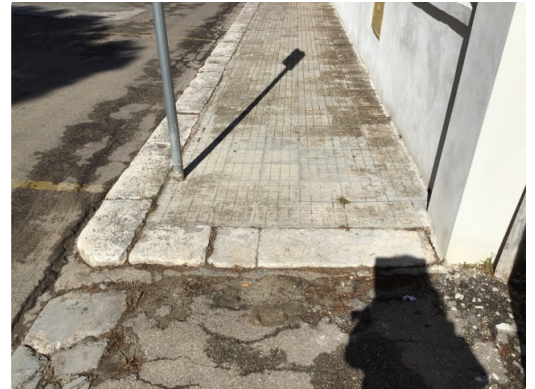
Dislivello causato da gradino di **2/30 cm**
