9 - Via del Carmine

aggiornato al 25/11/2020

PEBA MESAGNE - AMBITO URBANO CRITICITA' RILEVATE

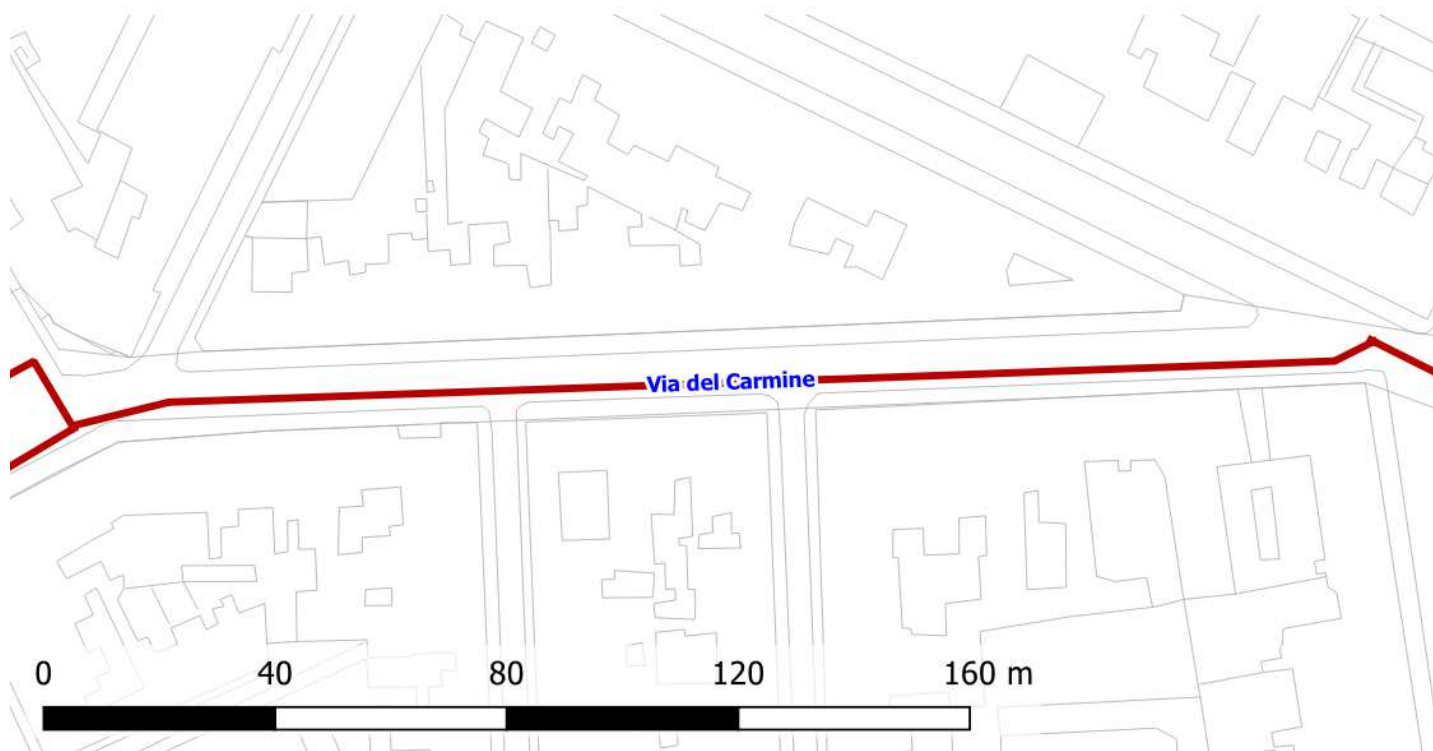
Via del Carmine è una via a senso unico con percorsi pedonali protetti in rialzo su entrambi i lati. Diversi tratti presentano un livello di degrado tale che non è consentita la transizione dei pedoni in sicurezza.

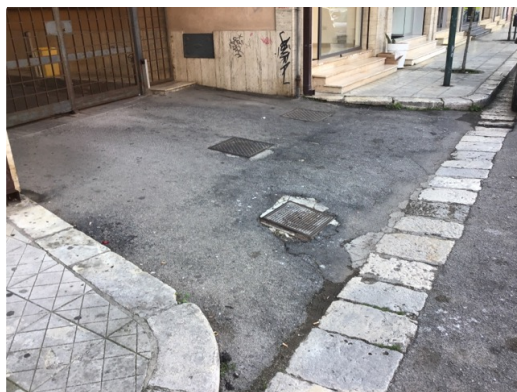
1179

Assenza di percorso **in rilevato**

Nuova realizzazione di marciapiedi in rilevato, con le seguenti caratteristiche:

- altezza massima 12 cm dal piano carrabile;
- larghezza minima 150 cm; in presenza di cospicuo flusso pedonale è consigliata larghezza 200 cm; è ammessa larghezza minima 100 cm solo in caso di restrizioni puntuali o di breve lunghezza (massimo 10 m);
- pendenza longitudinale 5% (massimo 8%);
- pendenza trasversale 1%;
- altezza minima libera da ostacoli 220 cm da piano di calpestio;
- finitura tale da rendere il piano di calpestio accessibile.

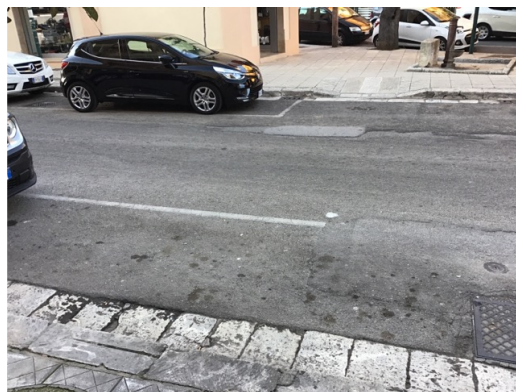
1180

Assenza di attraversamento pedonale a raso

Nuova realizzazione di attraversamento pedonale **a raso**, tramite adeguamento dei raccordi al percorso pedonale esistente e inserimento di segnaletica tattile a pavimento (segnale pericolo valicabile) ad evidenziare la delimitazione tra sede pedonale e carrabile; realizzazione di zebraure di larghezza minima 250 cm.

La pavimentazione utilizzata nell'attraversamento, sarà la medesima già presente.

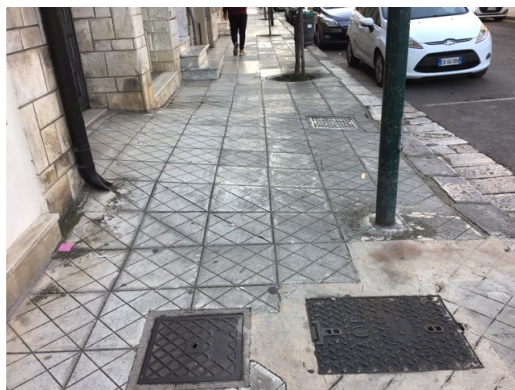
1181

Presenza di **pendenza trasversale** eccessiva

Demolizione e rifacimento di parte di pavimentazione esistente al fine di ottenere il piano di calpestio con pendenza trasversale non superiore all'1%.

Si suggerisce una pendenza trasversale ottimale dell'1% e comunque non superiore al 2% solo se su brevi tratti (qualche metro).

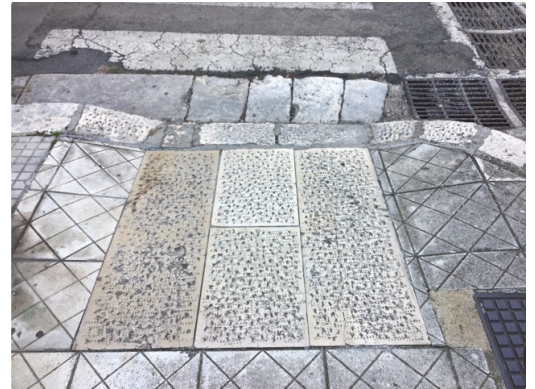
1182

Assenza di **segnalazione tattile** per non vedenti in prossimità di **attraversamento pedonale** posto in **senso ortogonale al senso di marcia**.

Adeguamento di attraversamento pedonale tramite **nuova realizzazione di segnaletica tattile** a pavimento (segnale pericolo valicabile), **posta trasversalmente alla direzione** di marcia. La segnaletica tattile di profondità 40 cm e larghezza uguale alla zebratura, serve ad evidenziare la delimitazione tra sede pedonale e carrabile. In caso di isola salvagente, la segnaletica sarà ripetuta all'inizio e alla fine dell'isola come preavviso di attenzione; ciascuna di queste bande avrà una profondità minima di 40 cm.

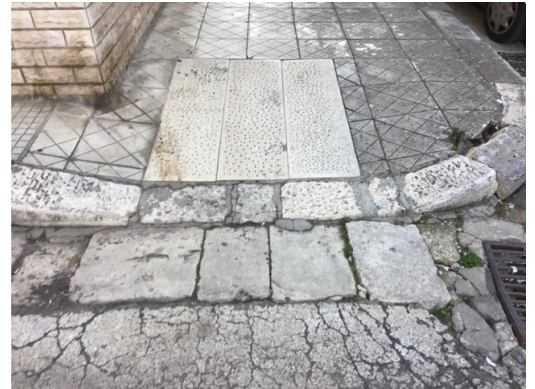
1183

Assenza di **segnalazione tattile** per non vedenti in prossimità di **attraversamento pedonale** posto in **senso ortogonale al senso di marcia**.

Adeguamento di attraversamento pedonale tramite **nuova realizzazione di segnaletica tattile** a pavimento (segnale pericolo valicabile), **posta trasversalmente alla direzione** di marcia. La segnaletica tattile di profondità 40 cm e larghezza uguale alla zebratura, serve ad evidenziare la delimitazione tra sede pedonale e carrabile. In caso di isola salvagente, la segnaletica sarà ripetuta all'inizio e alla fine dell'isola come preavviso di attenzione; ciascuna di queste bande avrà una profondità minima di 40 cm.

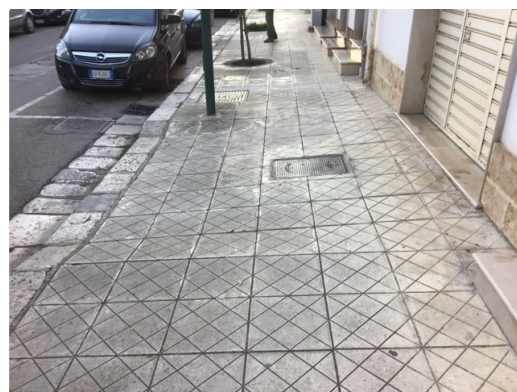
1184

Passo carraio inadeguato

Adeguamento passo carraio tramite realizzazione di marciapiedi in rilevato, **abbassando in parte la quota del percorso esistente, in modo da ottenere un doppio piano inclinato, perpendicolare al senso di marcia** e la cui pendenza non supera il 5%. Il manufatto è completo di elemento di raccordo per l'attraversamento dei veicoli (pendenza minima del 15%); la porzione di percorso orizzontale, utile per i pedoni, deve essere di larghezza minima 120 cm.

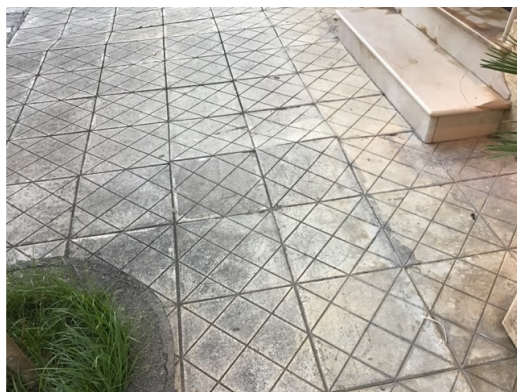
1185

Presenza di sconnessioni, buche isolate, deformazioni della pavimentazione esistente, assenza di porzioni di essa.

Adeguamento della pavimentazione dissestata tramite **demolizione e rifacimento del tappetino d'usura o sostituzione di parte di essa**, con finitura tale da rendere il piano di calpestio perfettamente complanare e raccordato adeguatamente alla pavimentazione esistente.

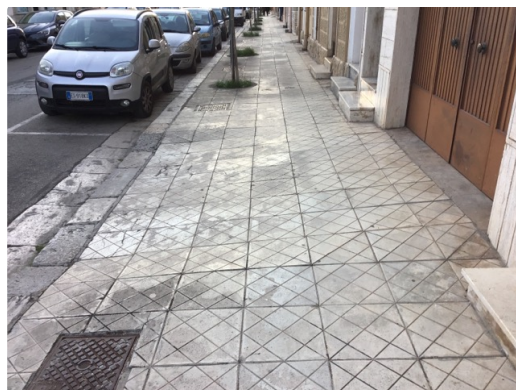
1186

Passo carraio inadeguato

Adeguamento passo carraio tramite realizzazione di marciapiedi in rilevato, **abbassando in parte la quota del percorso esistente, in modo da ottenere un doppio piano inclinato, perpendicolare al senso di marcia** e la cui pendenza non supera il 5%. Il manufatto è completo di elemento di raccordo per l'attraversamento dei veicoli (pendenza minima del 15%); la porzione di percorso orizzontale, utile per i pedoni, deve essere di larghezza minima 120 cm.

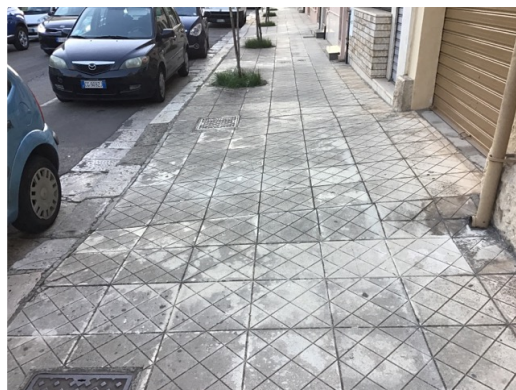
1187

Passo carraio inadeguato

Adeguamento passo carraio tramite realizzazione di marciapiedi in rilevato, **abbassando in parte la quota del percorso esistente, in modo da ottenere un doppio piano inclinato, perpendicolare al senso di marcia** e la cui pendenza non supera il 5%. Il manufatto è completo di elemento di raccordo per l'attraversamento dei veicoli (pendenza minima del 15%); la porzione di percorso orizzontale, utile per i pedoni, deve essere di larghezza minima 120 cm.

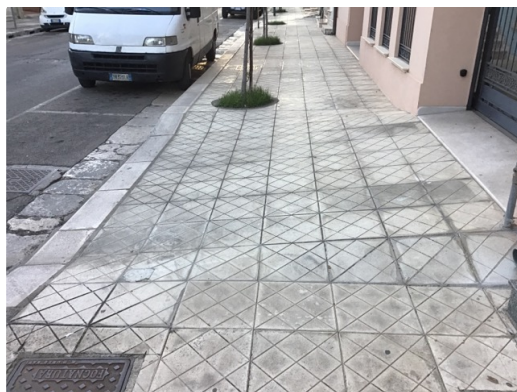
1188

Passo carraio inadeguato

Adeguamento passo carraio tramite realizzazione di marciapiedi in rilevato, **abbassando in parte la quota del percorso esistente, in modo da ottenere un doppio piano inclinato, perpendicolare al senso di marcia** e la cui pendenza non supera il 5%. Il manufatto è completo di elemento di raccordo per l'attraversamento dei veicoli (pendenza minima del 15%); la porzione di percorso orizzontale, utile per i pedoni, deve essere di larghezza minima 120 cm.

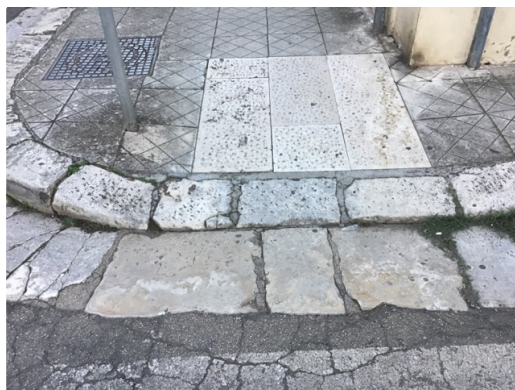
1189

Dislivello causato da **gradino max 2,5 cm**

Eliminazione del dislivello attraverso la realizzazione di un raccordo della pavimentazione con l'area carrabile mediante la **sovrapposizione di uno strato bituminoso** su tutta la larghezza del marciapiede.

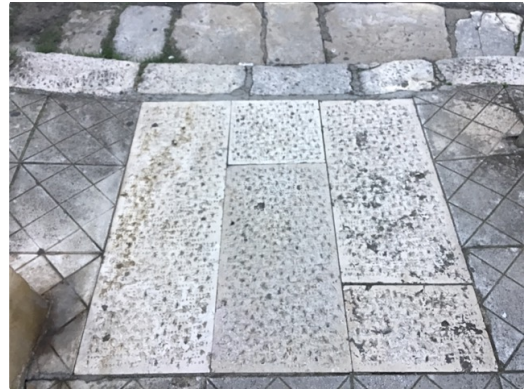
1190

Assenza di **segnalazione tattile** per non vedenti in prossimità di **attraversamento pedonale** posto in **senso ortogonale al senso di marcia**.

Adeguamento di attraversamento pedonale tramite **nuova realizzazione di segnaletica tattile** a pavimento (segnale pericolo valicabile), **posta trasversalmente alla direzione** di marcia. La segnaletica tattile di profondità 40 cm e larghezza uguale alla zebrastrada, serve ad evidenziare la delimitazione tra sede pedonale e carrabile. In caso di isola salvagente, la segnaletica sarà ripetuta all'inizio e alla fine dell'isola come preavviso di attenzione; ciascuna di queste bande avrà una profondità minima di 40 cm.

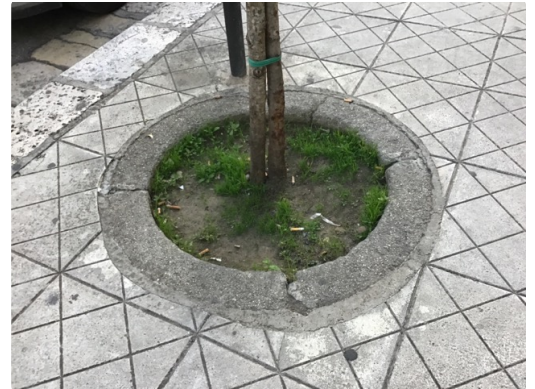
1191

Inserimento della griglia di tamponamento del tronco dell'albero a scopo drenante. (continuità del percorso)

Lievo e **Inserimento di nuovo grigliato** a chiusura del vuoto provocato da assestamento del terreno e/o cordolo in rilievo

Il grigliato sarà incassato e perfettamente complanare al pavimento e non dovrà avere maglie con vuoti tali da costituire ostacolo o pericolo rispetto a ruote, tacchi o bastoni. I vuoti delle griglie non potranno essere attraversati da sfere di diametro superiore ai 20 mm (preferibilmente non superiore a 15 mm); si preferiscono grigliati con disegno a raggiera.

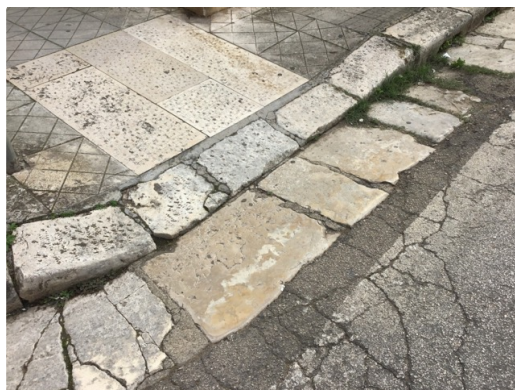
1192

Dislivello causato da **gradino max 2,5 cm**

Eliminazione del dislivello attraverso la realizzazione di un raccordo della pavimentazione con l'area carrabile mediante la **sovrapposizione di uno strato bituminoso** su tutta la larghezza del marciapiede.

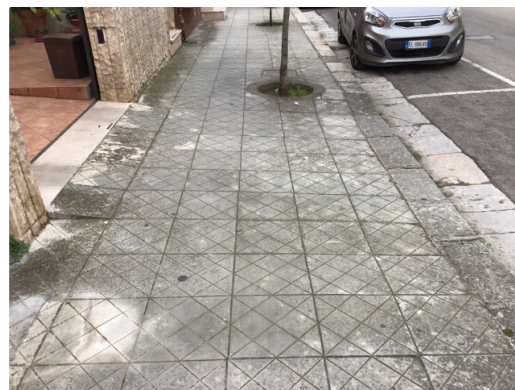
1193

Passo carraio inadeguato

Adeguamento passo carraio tramite realizzazione di marciapiedi in rilevato, **abbassando in parte la quota del percorso esistente, in modo da ottenere un doppio piano inclinato, perpendicolare al senso di marcia** e la cui pendenza non supera il 5%. Il manufatto è completo di elemento di raccordo per l'attraversamento dei veicoli (pendenza minima del 15%); la porzione di percorso orizzontale, utile per i pedoni, deve essere di larghezza minima 120 cm.

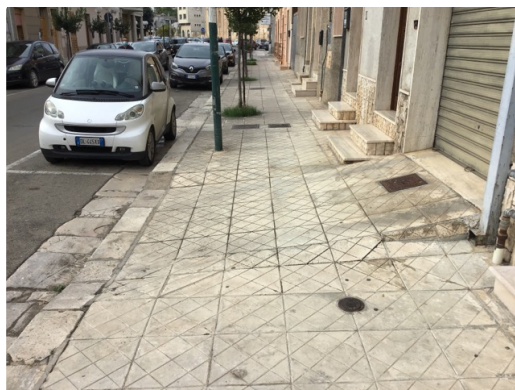
Passo carraio inadeguato

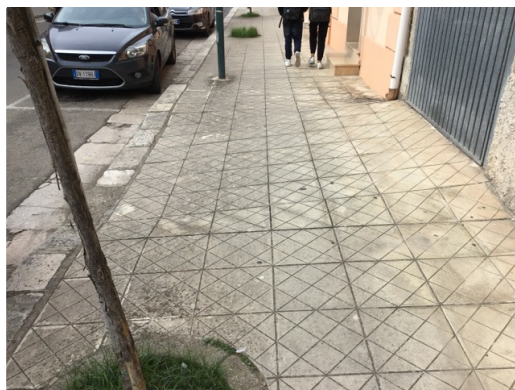
Passo carraio inadeguato

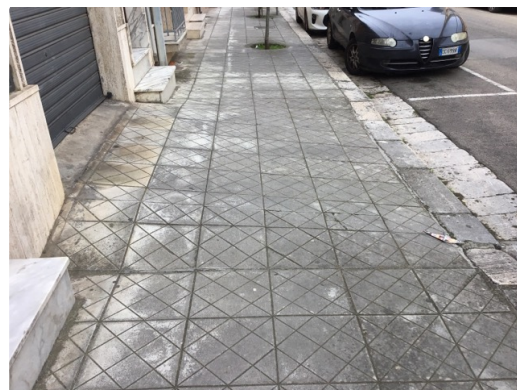
Passo carraio inadeguato

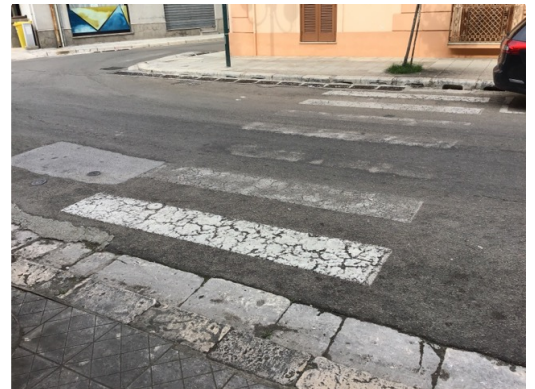
Assenza di attraversamento pedonale a raso

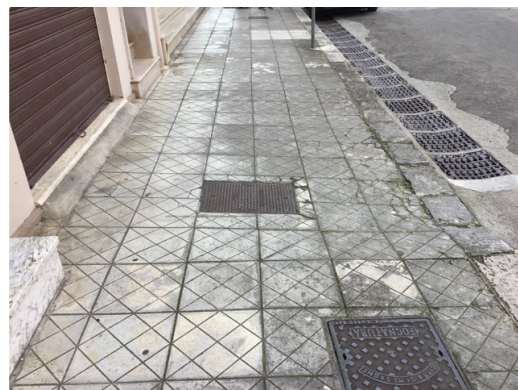
Passo carraio inadeguato

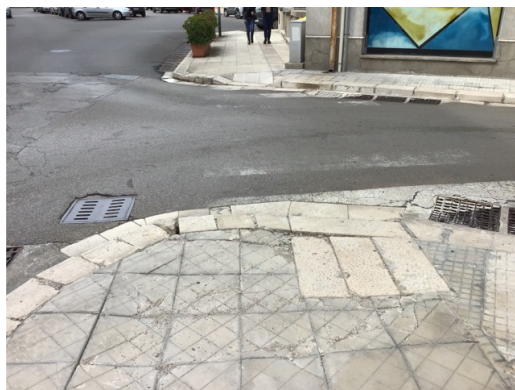
Assenza di attraversamento pedonale a raso
