18 - Via Sasso

08° STRALCIO

aggiornato al 25/11/2020

PEBA MESAGNE - AMBITO URBANO CRITICITA' RILEVATE

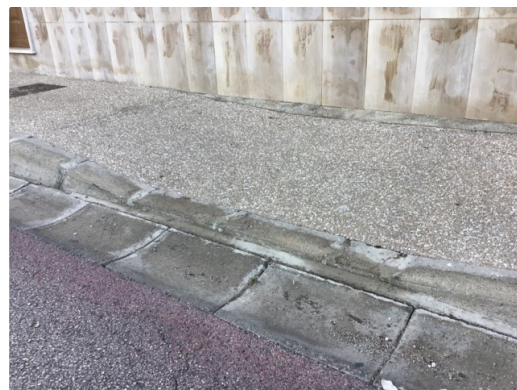
1052

Dislivello causato da **gradino max 2,5 cm**

Eliminazione del dislivello attraverso la realizzazione di un raccordo della pavimentazione con l'area carrabile mediante la **sovrapposizione di uno strato bituminoso** su tutta la larghezza del marciapiede.

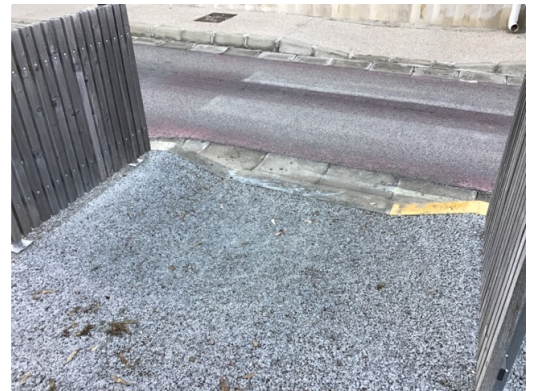
1053

Assenza di **segnalazione tattile** per non vedenti in prossimità di **attraversamento pedonale** posto in **senso ortogonale al senso di marcia**.

Adeguamento di attraversamento pedonale tramite **nuova realizzazione di segnaletica tattile** a pavimento (segnale pericolo valicabile), **posta trasversalmente alla direzione** di marcia. La segnaletica tattile di profondità 40 cm e larghezza uguale alla zebratura, serve ad evidenziare la delimitazione tra sede pedonale e carrabile. In caso di isola salvagente, la segnaletica sarà ripetuta all'inizio e alla fine dell'isola come preavviso di attenzione; ciascuna di queste bande avrà una profondità minima di 40 cm.

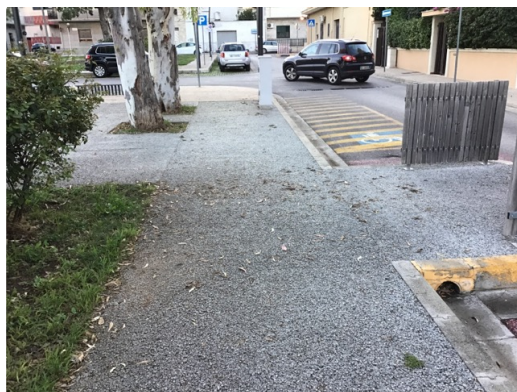
1054

Assenza di **segnalazione tattile** per non vedenti (**intercettazione attraversamento**)

Intercettazione dell'attraversamento pedonale semplice attraverso la collocazione di adeguata segnaletica tattile plantare sul marciapiede. Se non vi è semaforo, sarà sufficiente sbarrare il marciapiede, all'altezza del centro della zona zebrata, con il Codice di DIREZIONE RETTILINEA che terminerà 40 cm prima del confine fra scivolo e zona carrabile con il Codice di PERICOLO VALICABILE che deve coprire tutta la luce dello scivolo o dell'attraversamento stesso.

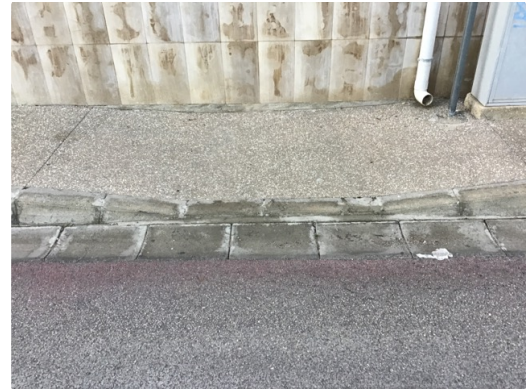
1055

Assenza di **segnalazione tattile** per non vedenti in prossimità di **attraversamento pedonale** posto in **senso ortogonale al senso di marcia**.

Adeguamento di attraversamento pedonale tramite **nuova realizzazione di segnaletica tattile** a pavimento (segnale pericolo valicabile), **posta trasversalmente alla direzione** di marcia. La segnaletica tattile di profondità 40 cm e larghezza uguale alla zebratura, serve ad evidenziare la delimitazione tra sede pedonale e carrabile. In caso di isola salvagente, la segnaletica sarà ripetuta all'inizio e alla fine dell'isola come preavviso di attenzione; ciascuna di queste bande avrà una profondità minima di 40 cm.

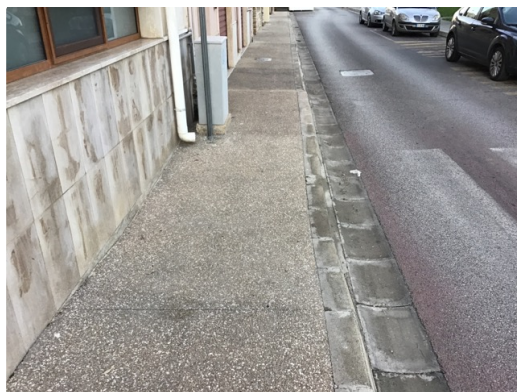
1056

Assenza di **segnalazione tattile** per non vedenti (**intercettazione attraversamento**)

Intercettazione dell'attraversamento pedonale semplice attraverso la collocazione di adeguata segnaletica tattile plantare sul marciapiede. Se non vi è semaforo, sarà sufficiente sbarrare il marciapiede, all'altezza del centro della zona zebrata, con il Codice di DIREZIONE RETTILINEA che terminerà 40 cm prima del confine fra scivolo e zona carrabile con il Codice di PERICOLO VALICABILE che deve coprire tutta la luce dello scivolo o dell'attraversamento stesso.

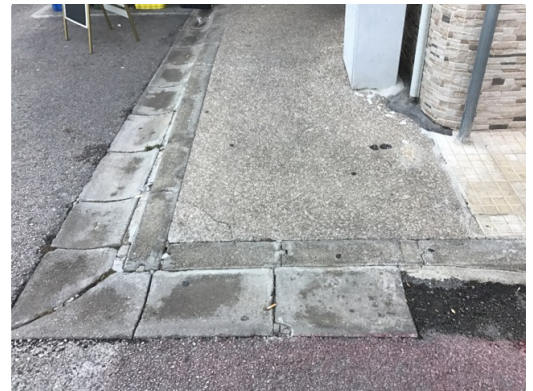
1057

Assenza di **segnalazione tattile** per non vedenti in prossimità di **attraversamento pedonale** posto in **senso ortogonale al senso di marcia**.

Adeguamento di attraversamento pedonale tramite **nuova realizzazione di segnaletica tattile** a pavimento (segnale pericolo valicabile), **posta trasversalmente alla direzione** di marcia. La segnaletica tattile di profondità 40 cm e larghezza uguale alla zebrastrada, serve ad evidenziare la delimitazione tra sede pedonale e carrabile. In caso di isola salvagente, la segnaletica sarà ripetuta all'inizio e alla fine dell'isola come preavviso di attenzione; ciascuna di queste bande avrà una profondità minima di 40 cm.

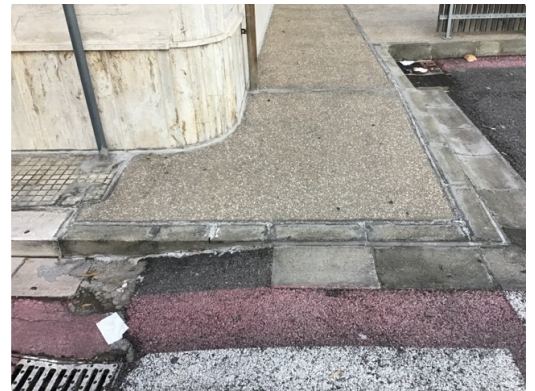
1058

Assenza di **segnalazione tattile** per non vedenti in prossimità di **attraversamento pedonale** posto in **senso ortogonale al senso di marcia**.

Adeguamento di attraversamento pedonale tramite **nuova realizzazione di segnaletica tattile** a pavimento (segnale pericolo valicabile), **posta trasversalmente alla direzione** di marcia. La segnaletica tattile di profondità 40 cm e larghezza uguale alla zebratura, serve ad evidenziare la delimitazione tra sede pedonale e carrabile. In caso di isola salvagente, la segnaletica sarà ripetuta all'inizio e alla fine dell'isola come preavviso di attenzione; ciascuna di queste bande avrà una profondità minima di 40 cm.

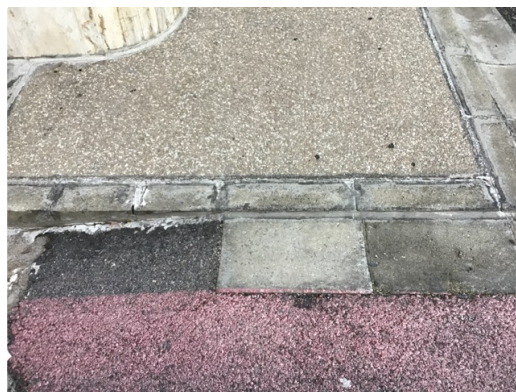
1059

Dislivello causato da **gradino max 2,5 cm**

Eliminazione del dislivello attraverso la realizzazione di un raccordo della pavimentazione con l'area carrabile mediante la **sovrapposizione di uno strato bituminoso** su tutta la larghezza del marciapiede.

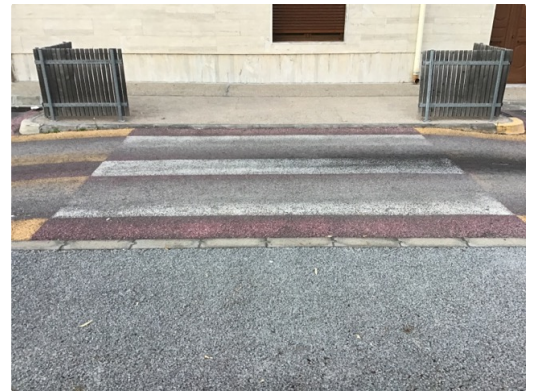
1060

Assenza di **segnalazione tattile** per non vedenti in prossimità di **attraversamento pedonale** posto in **senso ortogonale al senso di marcia**.

Adeguamento di attraversamento pedonale tramite **nuova realizzazione di segnaletica tattile** a pavimento (segnale pericolo valicabile), **posta trasversalmente alla direzione** di marcia. La segnaletica tattile di profondità 40 cm e larghezza uguale alla zebra, serve ad evidenziare la delimitazione tra sede pedonale e carrabile. In caso di isola salvagente, la segnaletica sarà ripetuta all'inizio e alla fine dell'isola come preavviso di attenzione; ciascuna di queste bande avrà una profondità minima di 40 cm.

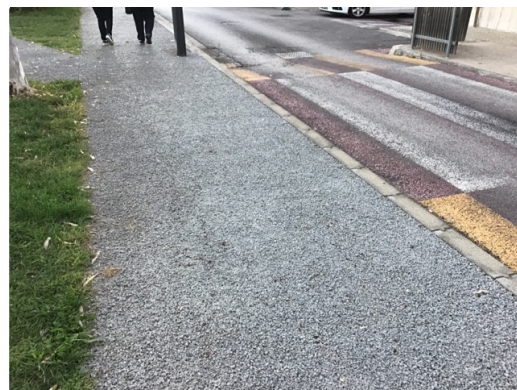
1061

Assenza di **segnalazione tattile** per non vedenti (**intercettazione attraversamento**)

Intercettazione dell'attraversamento pedonale semplice attraverso la collocazione di adeguata segnaletica tattile plantare sul marciapiede. Se non vi è semaforo, sarà sufficiente sbarrare il marciapiede, all'altezza del centro della zona zebrata, con il Codice di DIREZIONE RETTILINEA che terminerà 40 cm prima del confine fra scivolo e zona carrabile con il Codice di PERICOLO VALICABILE che deve coprire tutta la luce dello scivolo o dell'attraversamento stesso.

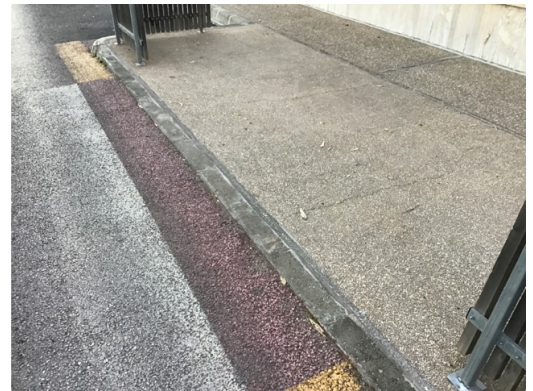
Assenza di **segnalazione tattile** per non vedenti in prossimità di **attraversamento pedonale** posto in **senso ortogonale al senso di marcia**.

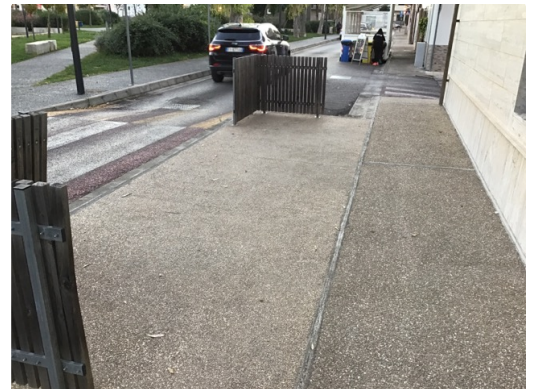
Assenza di **segnalazione tattile** per non vedenti (**intercettazione attraversamento**)

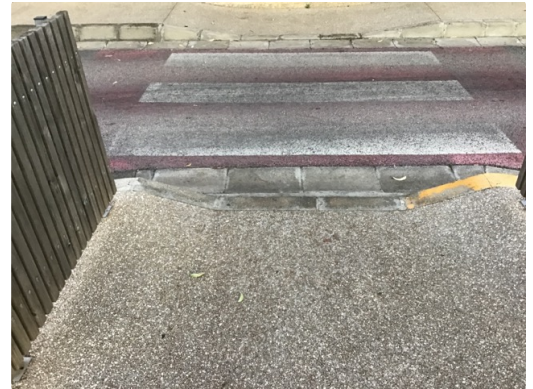
Assenza di **segnalazione tattile** per non vedenti in prossimità di **attraversamento pedonale** posto in **senso ortogonale al senso di marcia**.

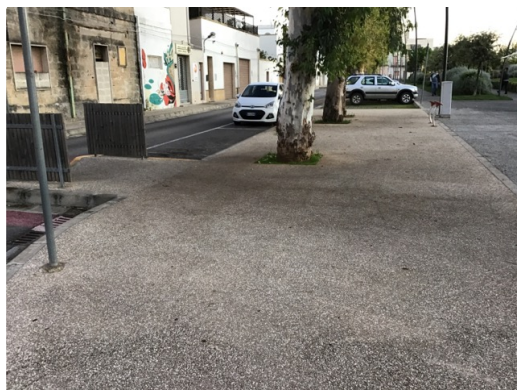
Assenza di **segnalazione tattile** per non vedenti (**intercettazione attraversamento**)

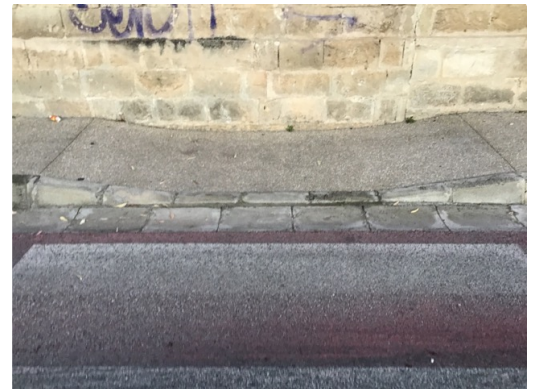
Assenza di **segnalazione tattile** per non vedenti in prossimità di **attraversamento pedonale** posto in **senso ortogonale al senso di marcia**.

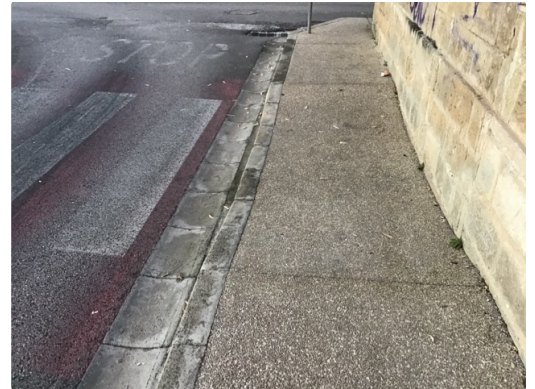
Assenza di **segnalazione tattile** per non vedenti (**intercettazione attraversamento**)

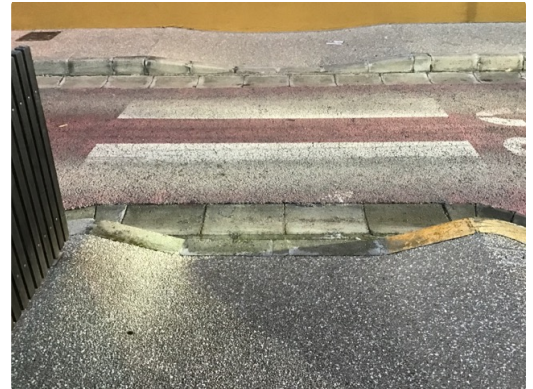
Assenza di **segnalazione tattile** per non vedenti in prossimità di **attraversamento pedonale** posto in **senso ortogonale al senso di marcia**.

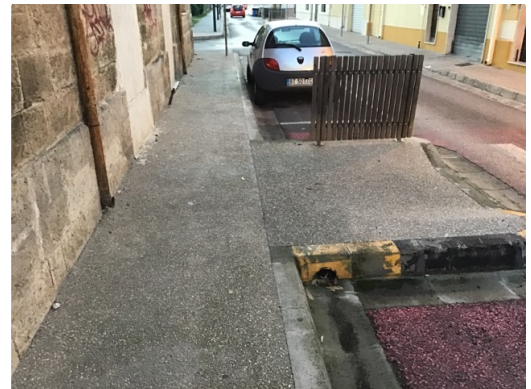
Assenza di **segnalazione tattile** per non vedenti (**intercettazione attraversamento**)

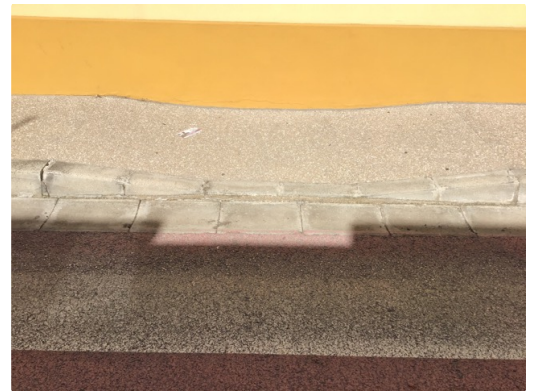
Assenza di **segnalazione tattile** per non vedenti in prossimità di **attraversamento pedonale** posto in **senso ortogonale al senso di marcia**.

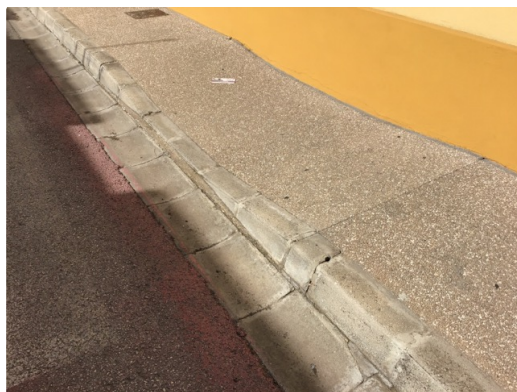
Assenza di **segnalazione tattile** per non vedenti (**intercettazione attraversamento**)

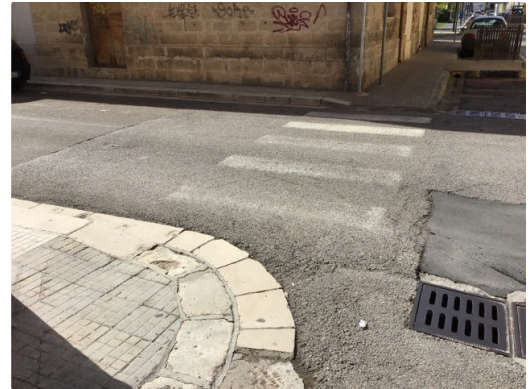
Assenza di attraversamento pedonale a raso

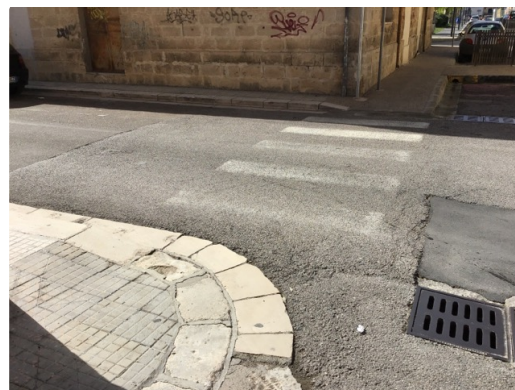
Assenza di attraversamento pedonale a raso

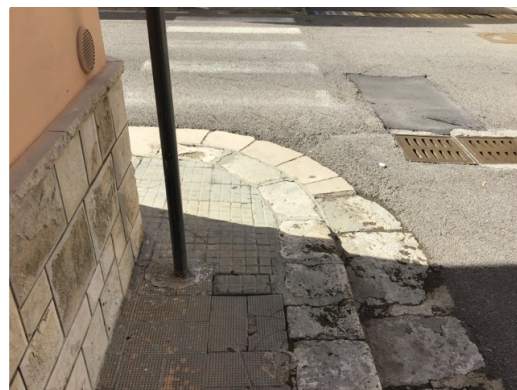
Ostacolo costituito da **base fissa** a corredo di indicazione **segnaletica** o cartello **pubblicitario** o cartello di **fermata** autobus

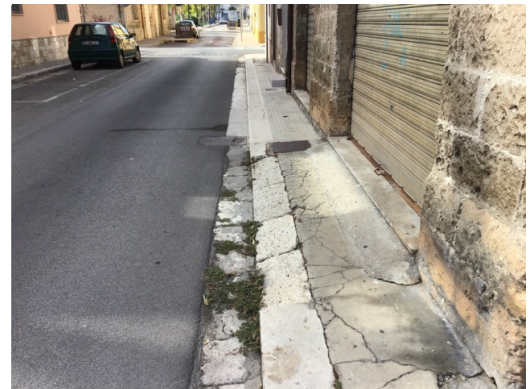
Assenza di percorso accessibile
(**sottodimensionato**)

La superficie calpestabile sarà compatta ed omogenea. Le fugature prive di risalti e non superiori a cm. 0,5. La pendenza trasversale nel suo complesso non dovrà superare l'1%.

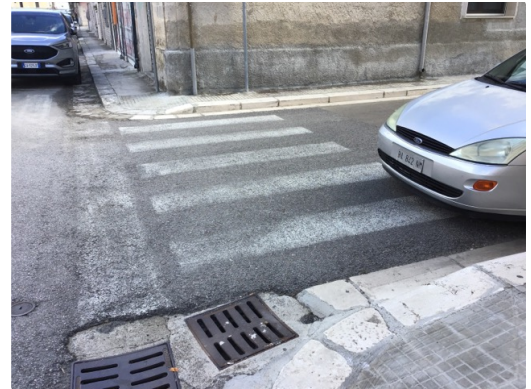
Assenza di attraversamento pedonale a raso

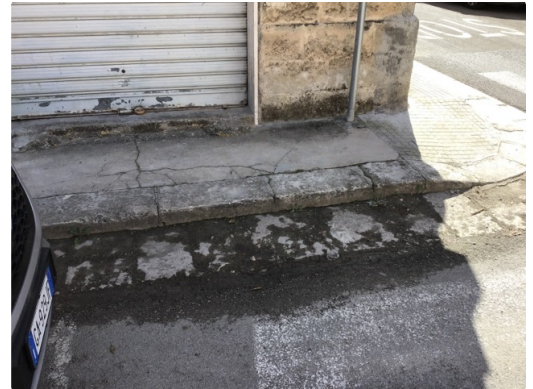
Assenza di **segnalazione tattile** per non vedenti in prossimità di **attraversamento pedonale** posto in **senso ortogonale al senso di marcia**.

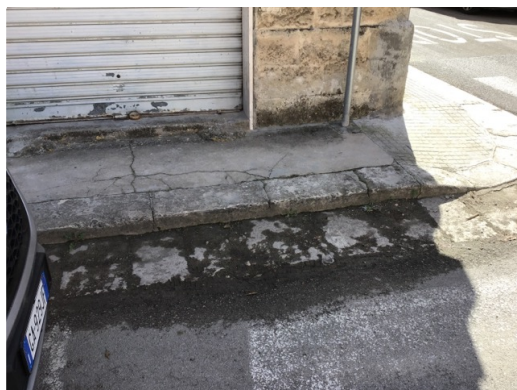
Assenza di **segnalazione tattile** per non vedenti (**intercettazione attraversamento**)

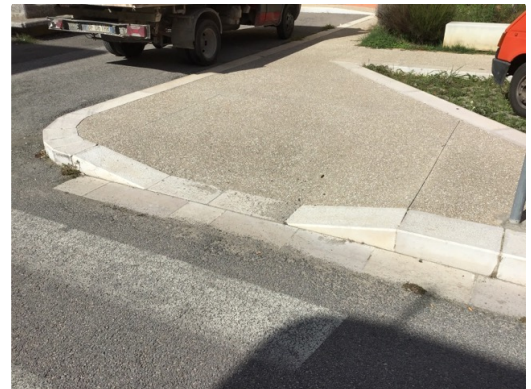
Assenza di **segnalazione tattile** per non vedenti in prossimità di **attraversamento pedonale** posto in **senso ortogonale al senso di marcia**.

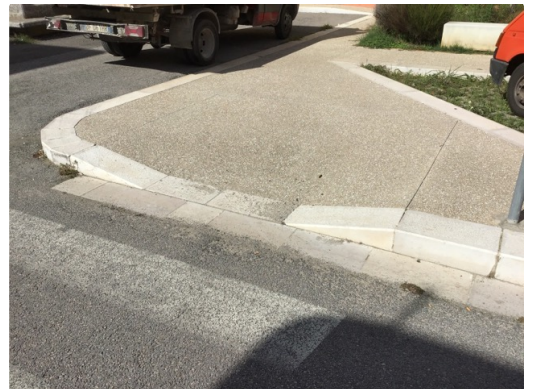
Assenza di **segnalazione tattile** per non vedenti (**intercettazione attraversamento**)

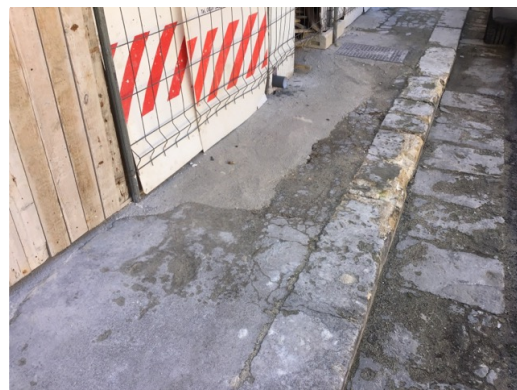
Presenza di sconnessioni, buche isolate, deformazioni della pavimentazione esistente, assenza di porzioni di essa.

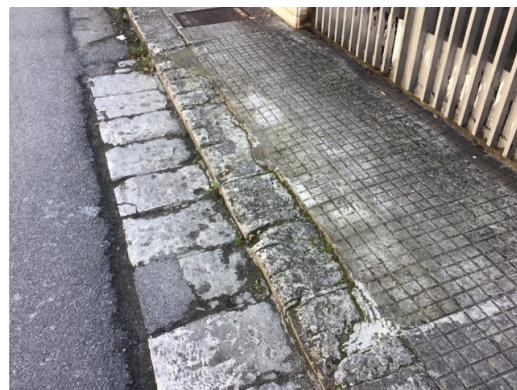
Presenza di sconnessioni, buche isolate, deformazioni della pavimentazione esistente, assenza di porzioni di essa.

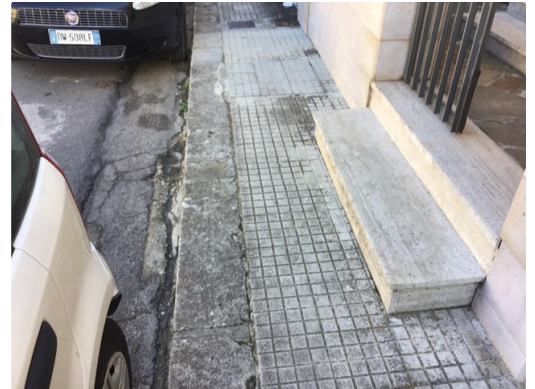
Assenza di percorso accessibile
(**sottodimensionato**)

La superficie calpestabile sarà compatta ed omogenea. Le fugature prive di risalti e non superiori a cm. 0,5. La pendenza trasversale nel suo complesso non dovrà superare l'1%.

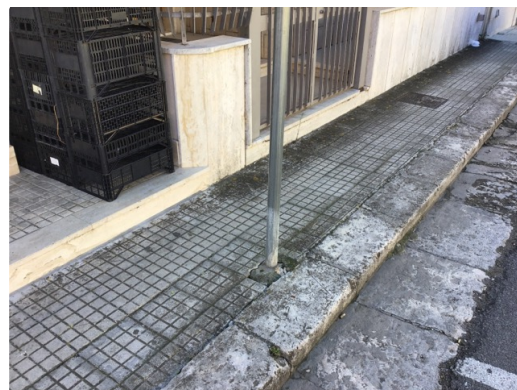
Ostacolo costituito da base fissa a corredo di indicazione **segnaletica o cartello pubblicitario o cartello di fermata autobus**

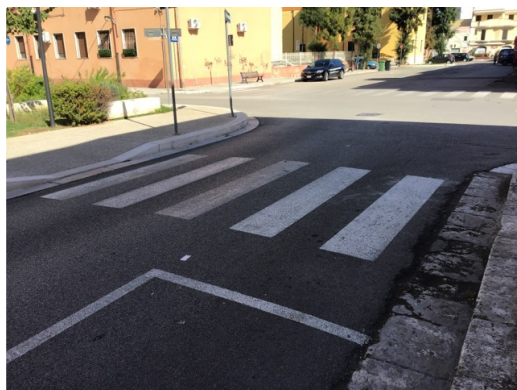
Assenza di attraversamento pedonale a raso

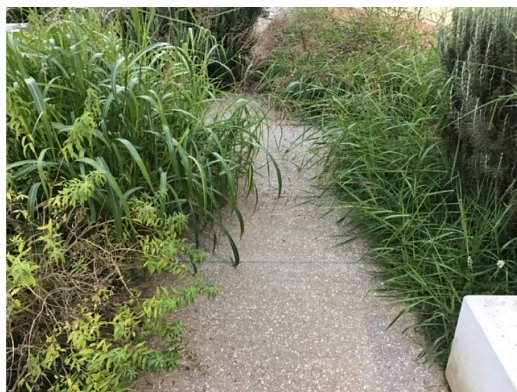
Ostacolo costituito da elemento
arboreo/arbustivo
