Piazza Vittorio Emanuele II

37 - Piazza Vittorio Emanuele II

aggiornato al 25/11/2020

PEBA MESAGNE - AMBITO URBANO CRITICITA' RILEVATE

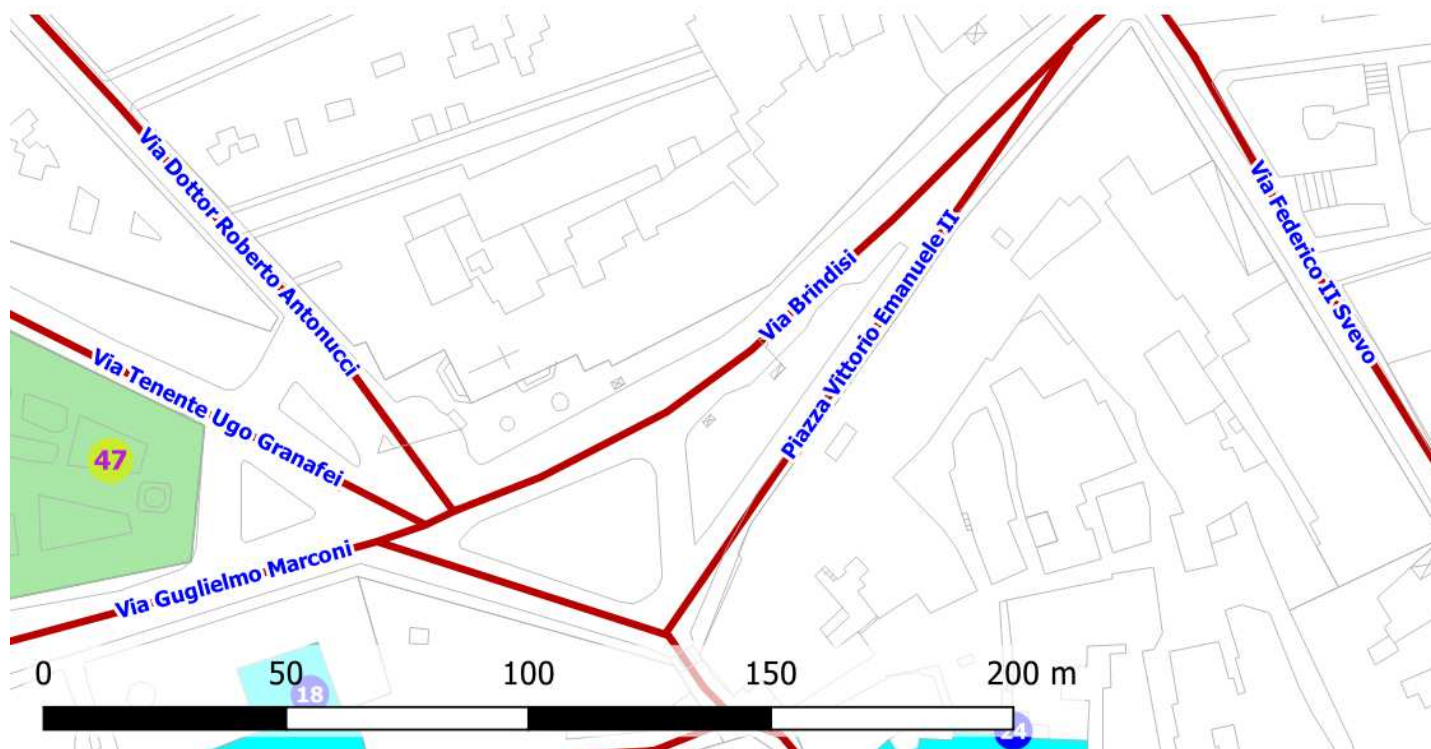
Questa è la piazza che fa d'ingresso al centro storico della città dalla Porta Grande. Presenta un percorso pedonale protetto rialzato. La zona centrale del salvagente non è accessibile e la pavimentazione in asfalto è degradata.

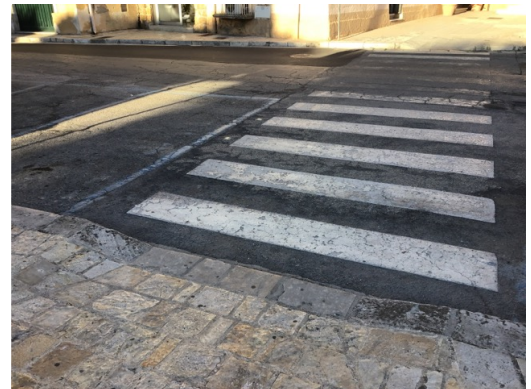
1163

Assenza di attraversamento pedonale a raso

Nuova realizzazione di attraversamento pedonale **a raso**, tramite adeguamento dei raccordi al percorso pedonale esistente e inserimento di segnaletica tattile a pavimento (segnale pericolo valicabile) ad evidenziare la delimitazione tra sede pedonale e carrabile; realizzazione di zebrature di larghezza minima 250 cm.

La pavimentazione utilizzata nell'attraversamento, sarà la medesima già presente.

Occorre fare una buona rasatura della finitura superficiale per evitare di creare altre criticità sulla pavimentazione derivanti da diverse sovrapposizioni di bitume, pessimi raccordi con l'impiantistica sotterranea.

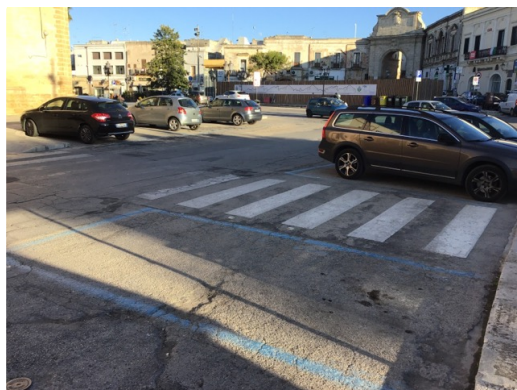
1164

Assenza di segnalazione **tattilo-plantare** come linea guida all'orientamento delle persone non vedenti

Inserimento di segnalazione tattile costituita da fascia di larghezza 60 cm trattata a **righe parallele** con funzione di orientamento (in caso di spazi aperti, piazze, attraversamenti obliqui o percorsi eccessivamente larghi).

Il materiale da utilizzarsi deve essere consono al contesto in cui si trova. Sono da evitarsi materiali in gomma incollati ma bensì piastrelle di ceramica, pietra lavorata in superficie o materiale autobloccante.

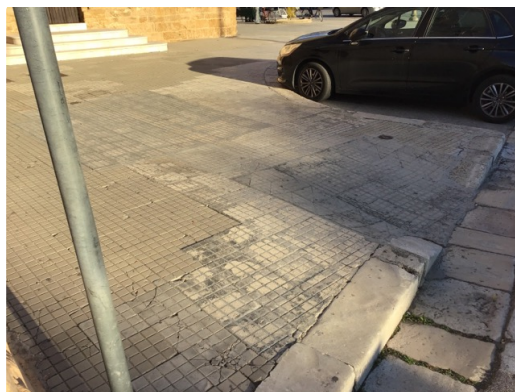
1165

Assenza di **segnalazione tattile** per non vedenti (**intercettazione attraversamento**)

Intercettazione dell'attraversamento pedonale semplice attraverso la collocazione di adeguata segnaletica tattilo plantare sul marciapiede. Se non vi è semaforo, sarà sufficiente sbarrare il marciapiede, all'altezza del centro della zona zebrata, con il Codice di DIREZIONE RETTILINEA che terminerà 40 cm prima del confine fra scivolo e zona carrabile con il Codice di PERICOLO VALICABILE che deve coprire tutta la luce dello scivolo o dell'attraversamento stesso.

Il materiale da utilizzarsi deve essere consono al contesto in cui si trova. Sono da evitarsi materiali in gomma incollati ma bensì piastrelle di ceramica, pietra lavorata in superficie o materiale autobloccante.

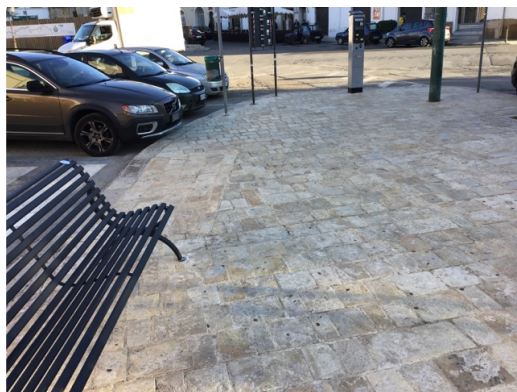
1166

Assenza di **segnalazione tattile** per non vedenti (**intercettazione attraversamento**)

Intercettazione dell'attraversamento pedonale semplice attraverso la collocazione di adeguata segnaletica tattilo plantare sul marciapiede. Se non vi è semaforo, sarà sufficiente sbarrare il marciapiede, all'altezza del centro della zona zebrata, con il Codice di DIREZIONE RETTILINEA che terminerà 40 cm prima del confine fra scivolo e zona carrabile con il Codice di PERICOLO VALICABILE che deve coprire tutta la luce dello scivolo o dell'attraversamento stesso.

Il materiale da utilizzarsi deve essere consono al contesto in cui si trova. Sono da evitarsi materiali in gomma incollati ma bensì piastrelle di ceramica, pietra lavorata in superficie o materiale autobloccante.

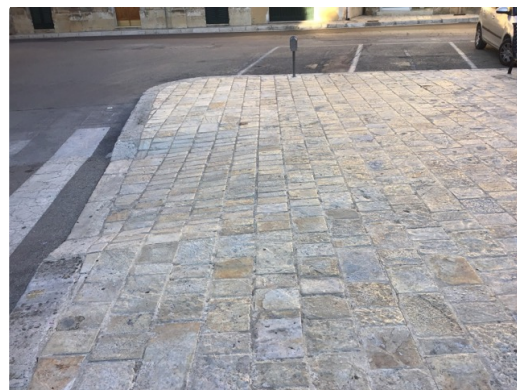
1168

Assenza di **segnalazione tattile** per non vedenti (**intercettazione attraversamento**)

Intercettazione dell'attraversamento pedonale semplice attraverso la collocazione di adeguata segnaletica tattile plantare sul marciapiede. Se non vi è semaforo, sarà sufficiente sbarrare il marciapiede, all'altezza del centro della zona zebrata, con il Codice di DIREZIONE RETTILINEA che terminerà 40 cm prima del confine fra scivolo e zona carrabile con il Codice di PERICOLO VALICABILE che deve coprire tutta la luce dello scivolo o dell'attraversamento stesso.

Il materiale da utilizzarsi deve essere consono al contesto in cui si trova. Sono da evitarsi materiali in gomma incollati ma bensì piastrelle di ceramica, pietra lavorata in superficie o materiale autobloccante.

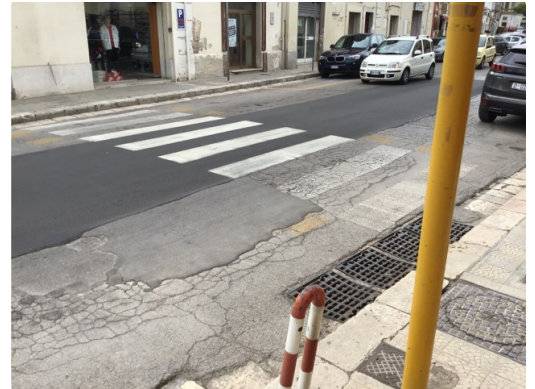
2388

Assenza di attraversamento pedonale a raso

Nuova realizzazione di attraversamento pedonale **a raso**, tramite adeguamento dei raccordi al percorso pedonale esistente e inserimento di segnaletica tattile a pavimento (segnale pericolo valicabile) ad evidenziare la delimitazione tra sede pedonale e carrabile; realizzazione di zebraure di larghezza minima 250 cm.

La pavimentazione utilizzata nell'attraversamento, sarà la medesima già presente.

Occorre fare una buona rasatura della finitura superficiale per evitare di creare altre criticità sulla pavimentazione derivanti da diverse sovrapposizioni di bitume, pessimi raccordi con l'impiantistica sotterranea.

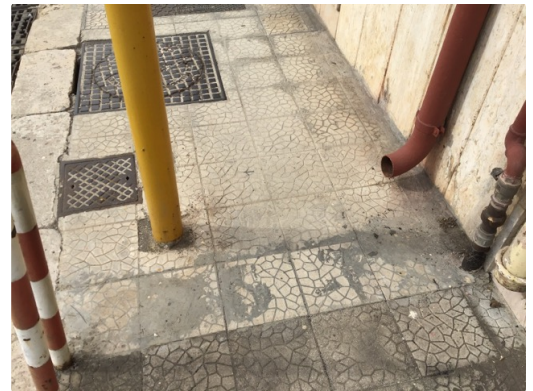
2389

Ostacolo costituito da base fissa a corredo di impianto semaforico

Ricollocare il supporto verticale della lanterna semaforica verso il margine interno, qualora possibile, del percorso pedonale in modo da non costituire intralcio per le persone non vedenti e ipovedenti o persone anziane accompagnate che utilizzano il cordolo come linea di riferimento direzionale.

Qualora l'attraversamento sia dotato di lanterna semaforica pedonale, questa dovrà essere collocata sul medesimo palo.

I pali di sostegno devono essere collocati al di là della linea di arresto dei veicoli, nel verso di marcia, ad una distanza tale da consentire la visibilità delle segnalazioni al primo conducente del veicolo.

L'altezza di installazione delle lanterne semaforiche, poste sui marciapiedi o su isole di canalizzazione o su salvagente, deve essere non inferiore a 2,00 m e non superiore a 3,00 m, misurati dalla pavimentazione del marciapiede o dell'isola spartitraffico o del salvagente al bordo inferiore della lanterna.

Contemporaneamente inserire una segnaletica tattilo-plantare di intercettazione dell'attraversamento pedonale con lunghezza pari alla profondità del marciapiede e terminante con il codice di pericolo valicabile per una larghezza di circa 2 m.

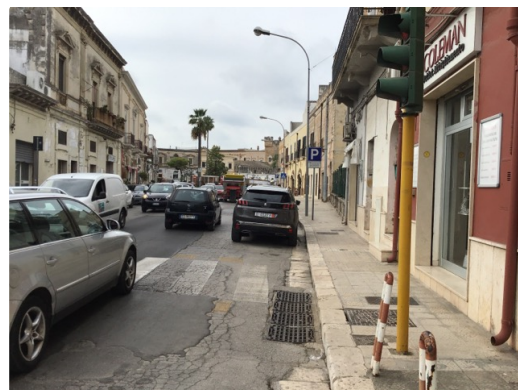
2390

Inadeguatezza di impianto semaforico esistente

Adeguamento di impianto semaforico tramite dotazione di dispositivo di **segnalazione sonora** per non vedenti.

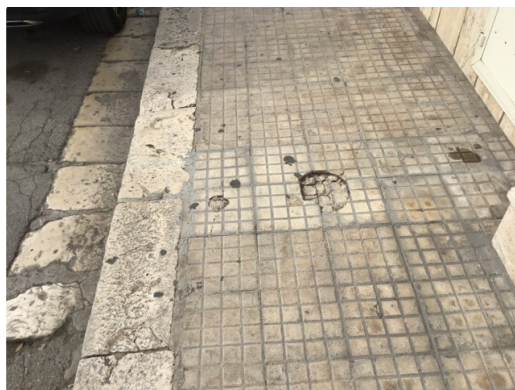
2391

Presenza di sconnessioni, buche isolate, deformazioni della pavimentazione esistente, assenza di porzioni di essa.

Adeguamento della pavimentazione dissestata tramite **demolizione e rifacimento del tappetino d'usura o sostituzione di parte di essa**, con finitura tale da rendere il piano di calpestio perfettamente complanare e raccordato adeguatamente alla pavimentazione esistente.

Occorre fare una buona rasatura della finitura superficiale per evitare di creare altre criticità sulla pavimentazione per le persone con difficoltà motorie.

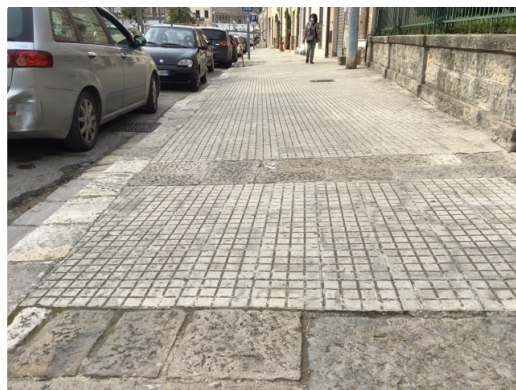
2392

Presenza di **pendenza trasversale** eccessiva

Demolizione e rifacimento di parte di pavimentazione esistente al fine di ottenere il piano di calpestio con pendenza trasversale non superiore all'1%.

Si suggerisce una pendenza trasversale ottimale dell'1% e comunque non superiore al 2% solo se su brevi tratti (qualche metro).

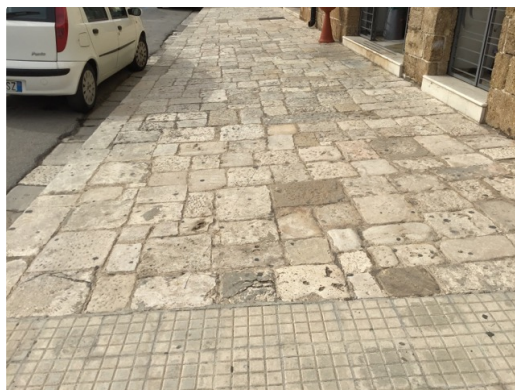
2393

Presenza di **pendenza trasversale** eccessiva

Demolizione e rifacimento di parte di pavimentazione esistente al fine di ottenere il piano di calpestio con pendenza trasversale non superiore all'1%.

Si suggerisce una pendenza trasversale ottimale dell'1% e comunque non superiore al 2% solo se su brevi tratti (qualche metro).

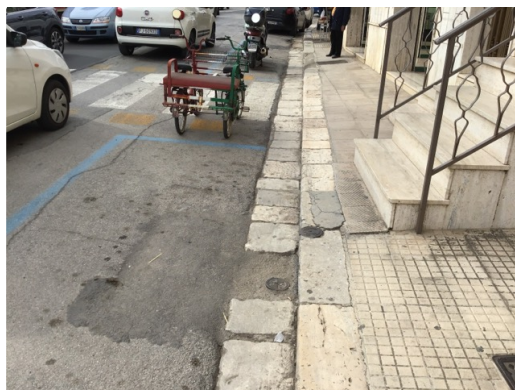
Marciapiede di dimensioni ridotte.

Rialzo della sede stradale sino alla quota del cordolo del marciapiede, al fine di favorire la continuità della direzione pedonale facilitando l'attraversamento dei pedoni sull'altro lato della strada.

La necessità è data dal garantire la continuità della direzione in situazioni in cui il marciapiede rialzato ha larghezze inferiori a cm. 75. La stessa soluzione si adotta anche nel caso di ingresso a vicoli ed, in ogni caso, in area Z.T.L. o pedonale.

La pavimentazione utilizzata, sarà la medesima già presente.

Occorre fare una buona rasatura della finitura superficiale per evitare di creare altre criticità sulla pavimentazione derivanti da diverse sovrapposizioni di bitume, pessimi raccordi con l'impiantistica sotterranea.

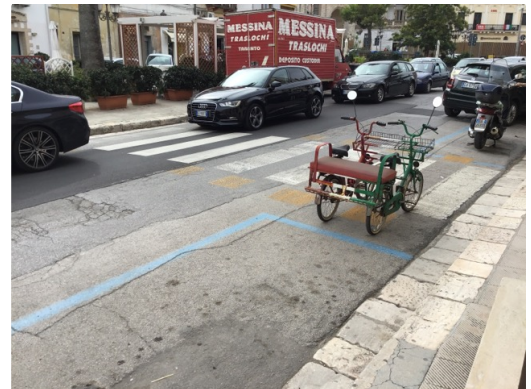
Assenza di attraversamento pedonale a raso

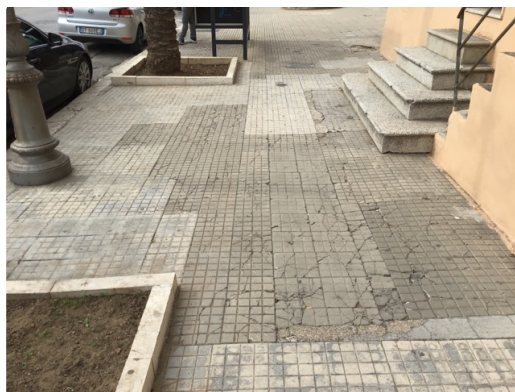
Presenza di sconnessioni, buche isolate, deformazioni della pavimentazione esistente, assenza di porzioni di essa.

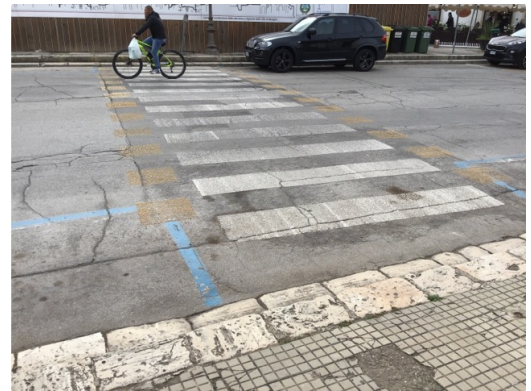
Assenza di attraversamento pedonale a raso

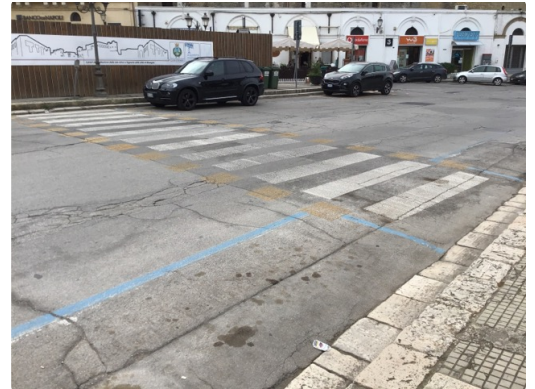
Assenza di segnalazione **tattilo-plantare** come linea guida all'orientamento delle persone non vedenti

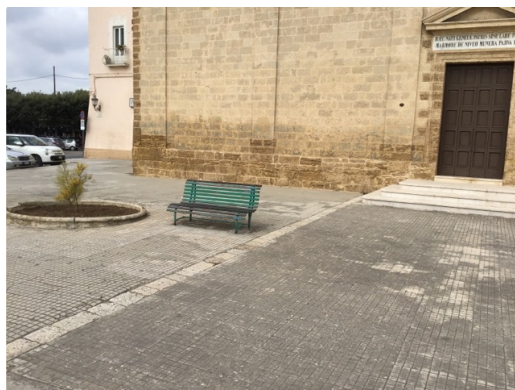
Presenza di sconnessioni, buche isolate, deformazioni della pavimentazione esistente, assenza di porzioni di essa.

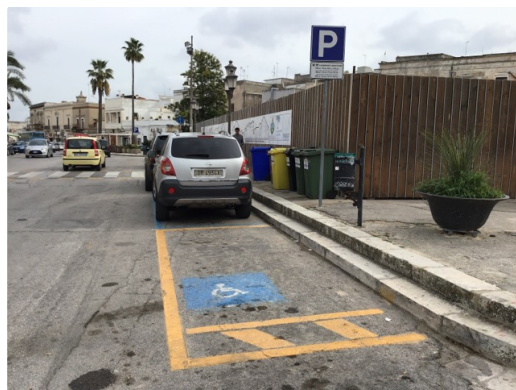
Parcheggio collocato in posizione non idonea per la funzione richiesta

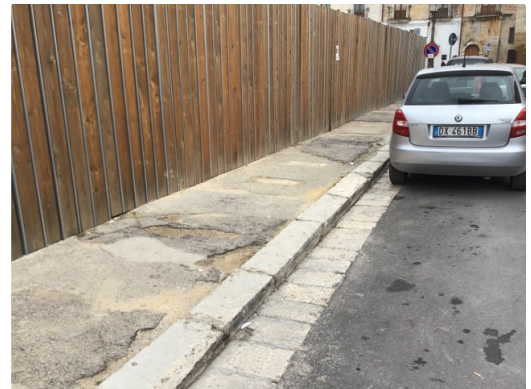
Scarsa o inesistente dotazione di parcheggi riservati ai disabili.
(**Parcheggio in linea**, parallelo al percorso pedonale)

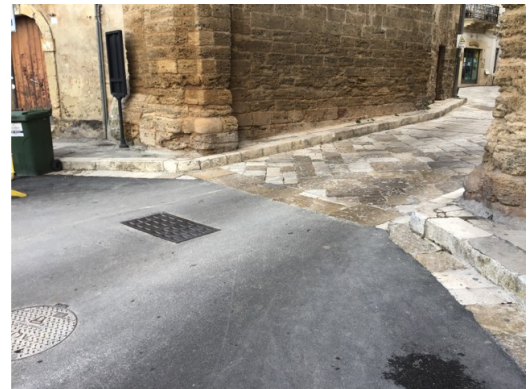
Assenza di attraversamento pedonale a raso

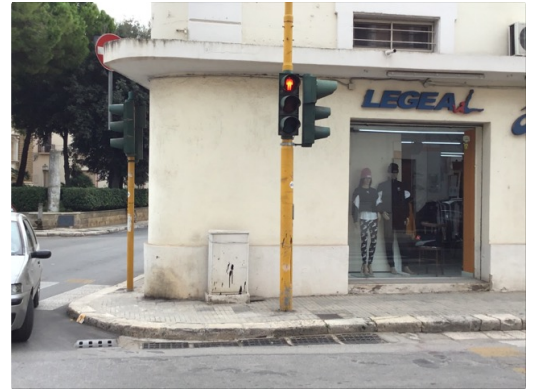
Ostacolo costituito da **base fissa a corredo di impianto semaforico**

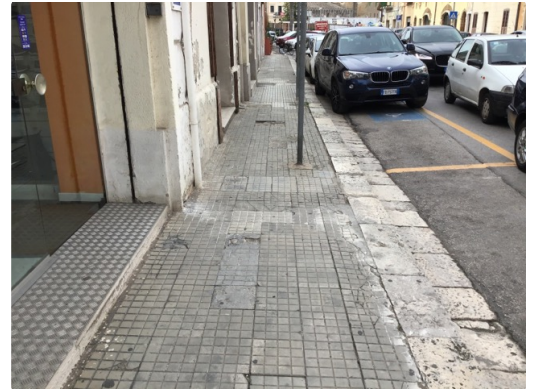
Percorso in rilevato con sconnessioni, buche, mancata finitura, deformazioni

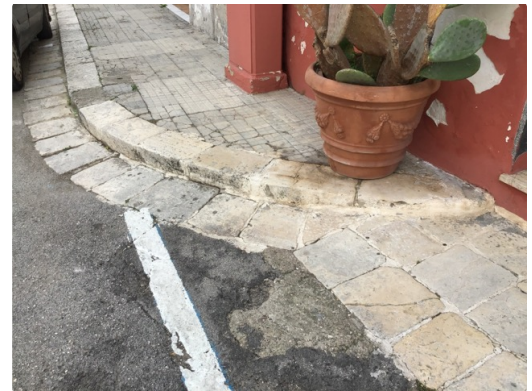
Dislivello causato da gradino di **2/30 cm**

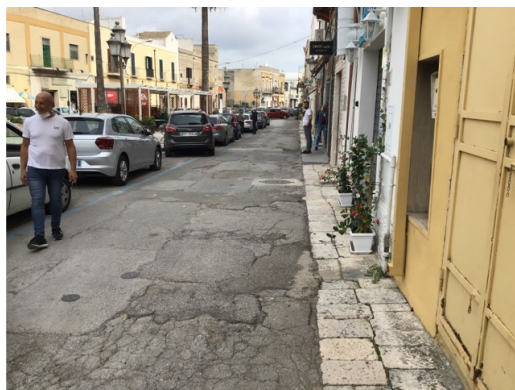
Assenza di percorso **in rilevato**

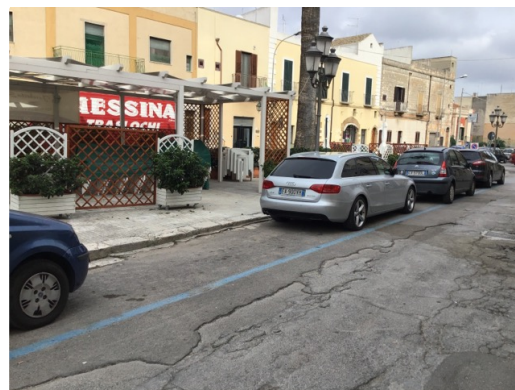
Scarsa o inesistente dotazione di parcheggi riservati ai disabili.
(Parcheggio in linea, parallelo al percorso pedonale)

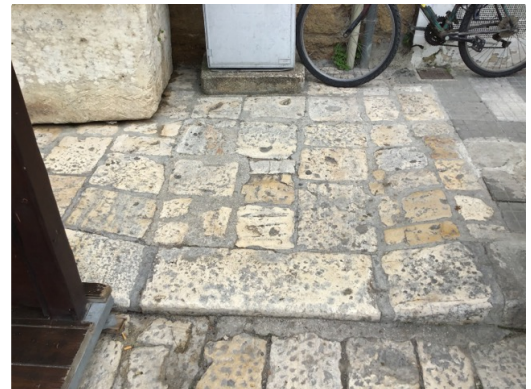
Scivolo con **pendenza eccessiva**

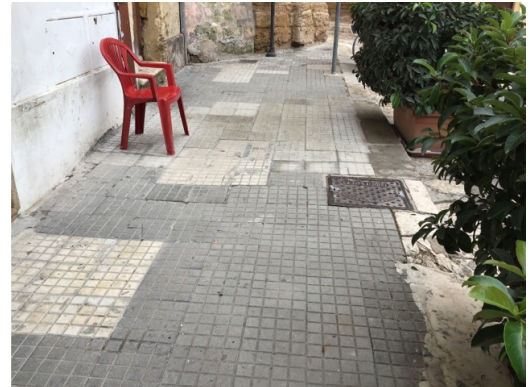
Percorso in rilevato con sconnessioni, buche, mancata finitura, deformazioni

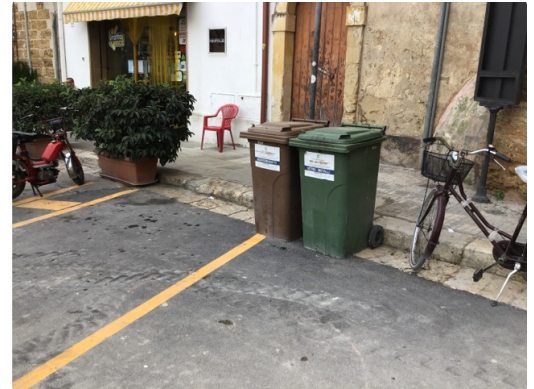
Dislivello causato da gradino di **2/30 cm**

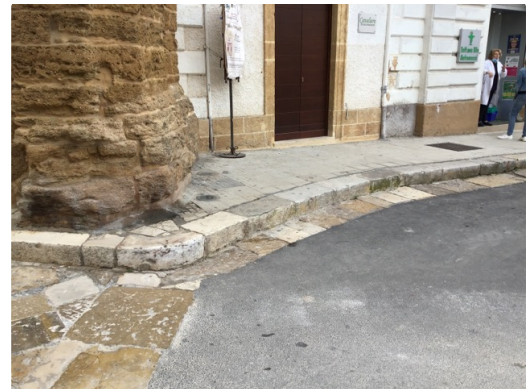
Dislivello causato da gradino di **2/30 cm**

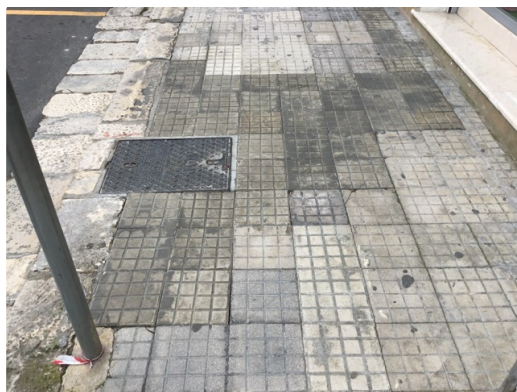
Presenza di sconnessioni, buche isolate, deformazioni della pavimentazione esistente, assenza di porzioni di essa.

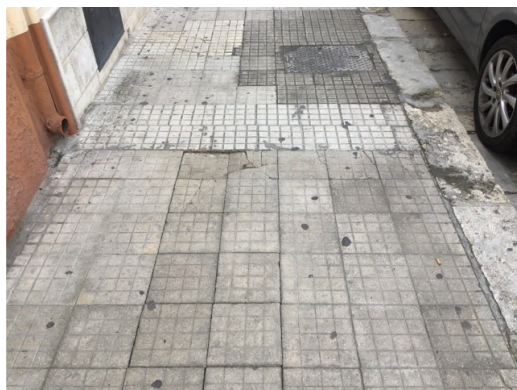
Presenza di sconnessioni, buche isolate, deformazioni della pavimentazione esistente, assenza di porzioni di essa.

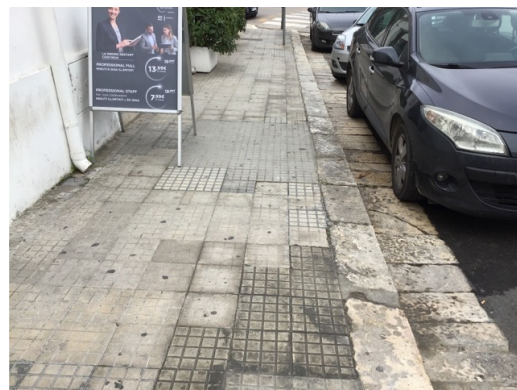
Presenza di **pendenza trasversale** eccessiva

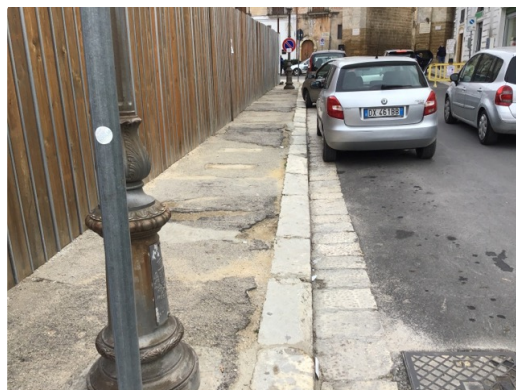
Percorso in rilevato con **sconnessioni**, buche, mancata finitura, deformazioni

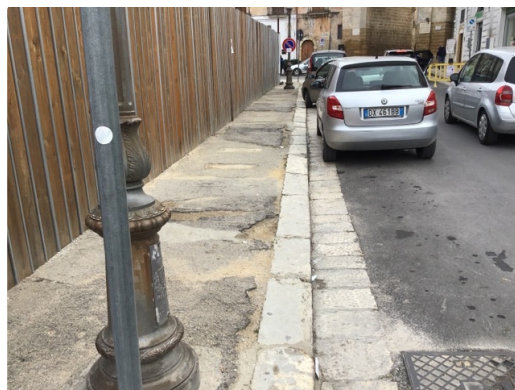
Presenza di un cantiere
