10 - Via Sandonaci

Via Sandonaci presenta dei marciapiedi in rilevato con diversi tipi di criticità, tra le quali le più evidenti sono gli scalini d'accesso alle residenze private che in alcuni punti restringono in maniera eccessiva la sezione del marciapiede e i passi carrai inadeguati, i quali rendono il percorso pedonale di difficile percorrenza.

PEBA MESAGNE - AMBITO URBANO CRITICITA' RILEVATE

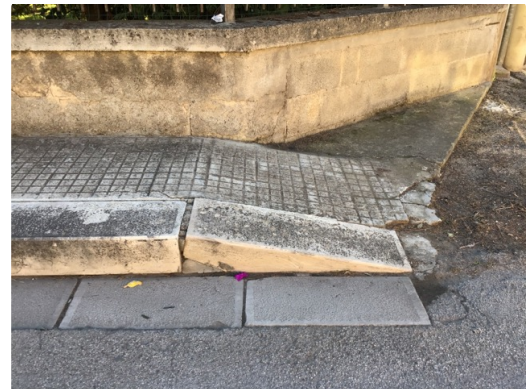
2300

Scivolo con **pendenza eccessiva**

Demolizione della rampa esistente e **ricostruzione** della stessa con pendenza longitudinale tale da consentirne l'agevole superamento da parte di tutti (preferibilmente inferiore/uguale al 5%), e pendenza trasversale non superiore all'1%.

La pavimentazione dovrà essere antisdrucchiolevole, uniforme e compatta.

La rampa dovrà avere larghezza non inferiore a cm 120 (se possibile larghezza 150 cm). Per lunghezze superiori a 10 m è necessario interrompere la rampa con un piano orizzontale intermedio di dimensioni non inferiori a cm 150x150.

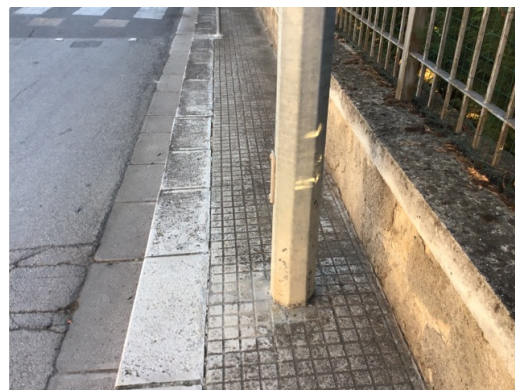
2301

Ostacolo costituito da base fissa a corredo di palo per illuminazione pubblica o quadro di impianto tecnologico fissato su supporto verticale

Ricollocazione dell'oggetto esistente lasciando un passaggio netto per i pedoni di almeno cm 100 in larghezza.

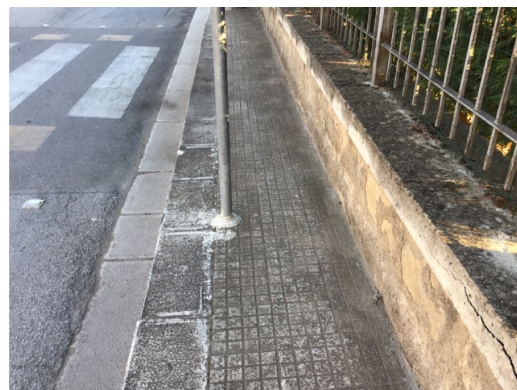
2302

Ostacolo costituito da base fissa a corredo di indicazione **segnaletica o cartello pubblicitario o cartello di fermata autobus**

Ricollocare il supporto verticale verso il margine esterno o interno, qualora possibile, del percorso pedonale in modo da non costituire intralcio per le persone non vedenti e ipovedenti o persone anziane accompagnate.

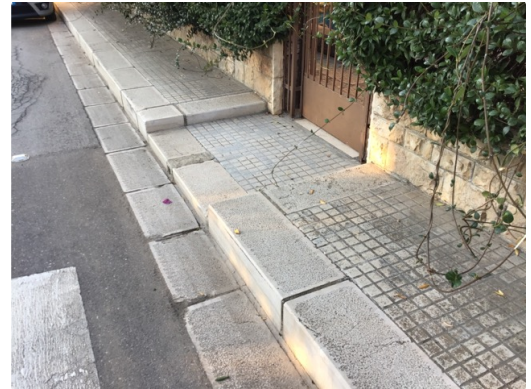
2303

Dislivello causato da **gradino di 2/30 cm**

Raccordo del percorso attraverso la creazione, con **asporto** di materiale, di due rampe di lunghezza sufficiente ad ottenere una pendenza non superiore al 5% e di larghezza di cm 120. Qualora la rampa sia proposta sulla direttrice del marciapiede la cui larghezza risulti inferiore a cm 120, questa sarà comunque di larghezza non inferiore a cm 100.

Lo stallo che dovrà essere creato al termine della rampa sarà complanare alla sede stradale e la larghezza pari all'attraversamento pedonale o passo carraio ove esistano e comunque non inferiore a cm 150.

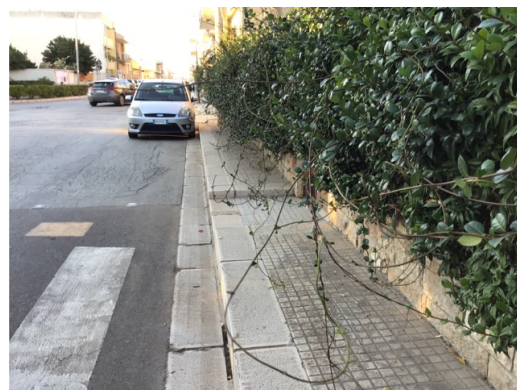
2304

Ostacolo costituito da elemento
arboreo/arbustivo

Potatura di elemento arboreo o arbustivo che costituisce ostacolo, fino ad ottenere uno spazio libero di **altezza cm 210** dal piano di calpestio su tutta la larghezza del percorso.

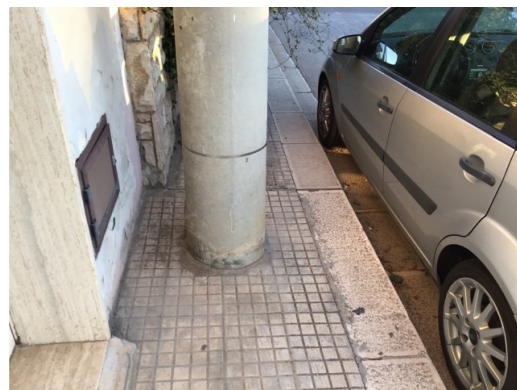
2305

Ostacolo costituito da base fissa a corredo di palo per illuminazione pubblica o quadro di impianto tecnologico fissato su supporto verticale

Ricollocazione dell'oggetto esistente lasciando un passaggio netto per i pedoni di almeno cm 100 in larghezza.

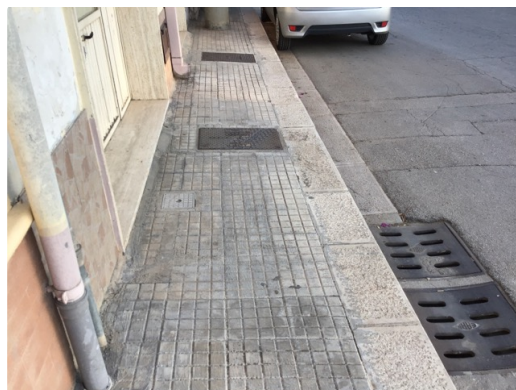
2306

Presenza di **pendenza trasversale** eccessiva

Demolizione e rifacimento di parte di pavimentazione esistente al fine di ottenere il piano di calpestio con pendenza trasversale non superiore all'1%.

Si suggerisce una pendenza trasversale ottimale dell'1% e comunque non superiore al 2% solo se su brevi tratti (qualche metro).

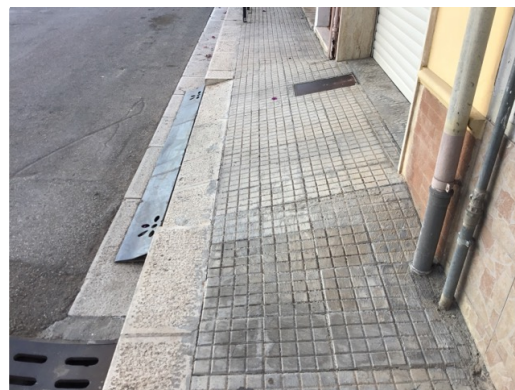
2307

Passo carraio inadeguato

Adeguamento passo carraio tramite realizzazione di marciapiedi in rilevato, **abbassando in parte la quota del percorso esistente, in modo da ottenere un doppio piano inclinato, perpendicolare al senso di marcia** e la cui pendenza non supera il 5%. Il manufatto è completo di elemento di raccordo per l'attraversamento dei veicoli (pendenza minima del 15%); la porzione di percorso orizzontale, utile per i pedoni, deve essere di larghezza minima 120 cm.

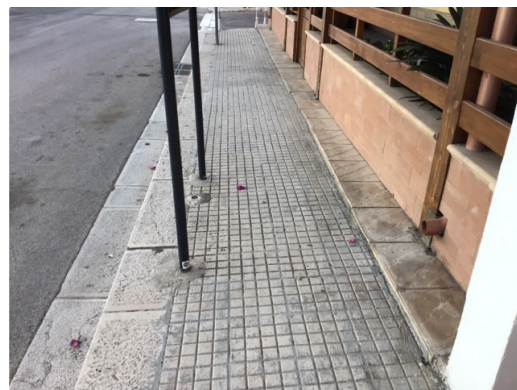
2308

Presenza di **pendenza trasversale** eccessiva

Demolizione e rifacimento di parte di pavimentazione esistente al fine di ottenere il piano di calpestio con pendenza trasversale non superiore all'1%.

Si suggerisce una pendenza trasversale ottimale dell'1% e comunque non superiore al 2% solo se su brevi tratti (qualche metro).

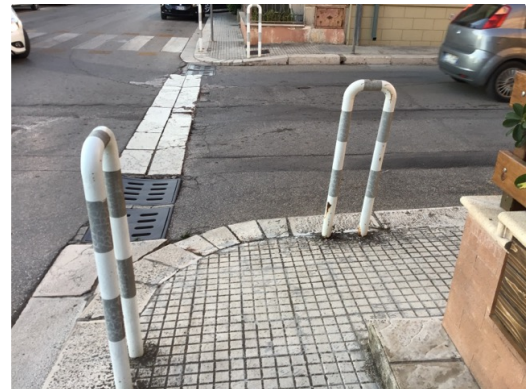
Assenza di attraversamento pedonale a raso

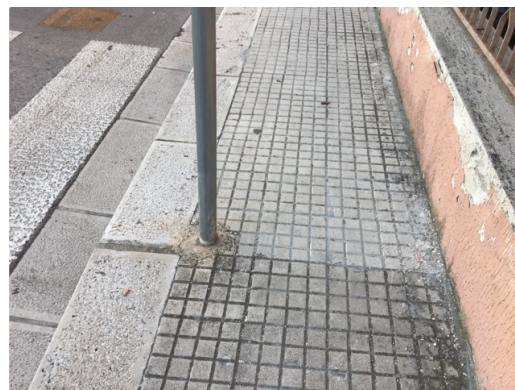
Ostacolo costituito da **base fissa** a corredo di indicazione **segnaletica** o cartello **pubblicitario** o cartello di **fermata** autobus

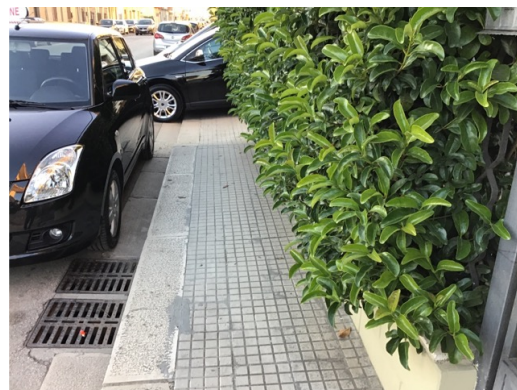
Ostacolo costituito da elemento
arboreo/arbustivo

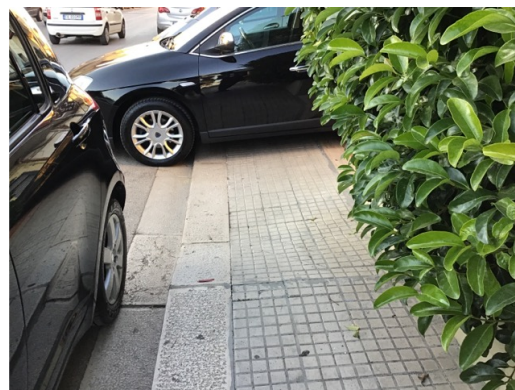
Passo carraio inadeguato

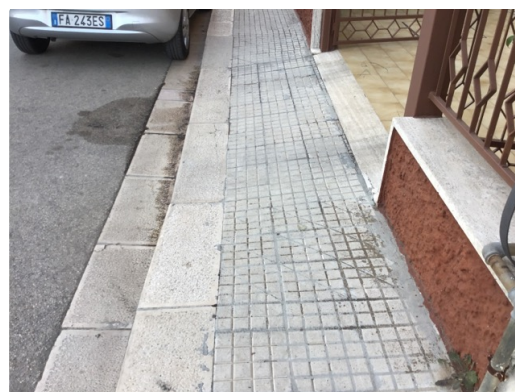
Passo carraio inadeguato

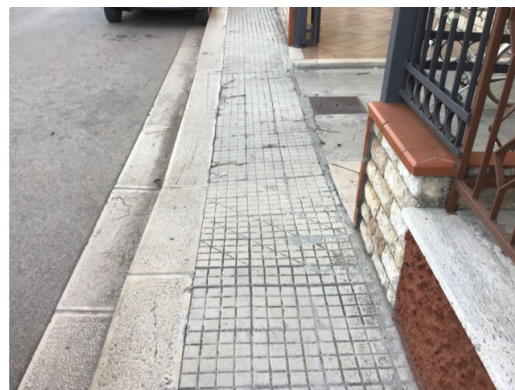
Passo carraio inadeguato

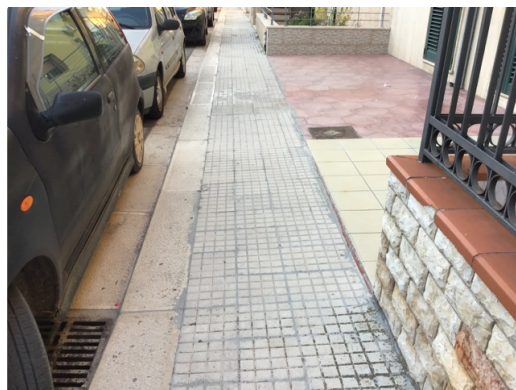
Presenza di **pendenza trasversale** eccessiva

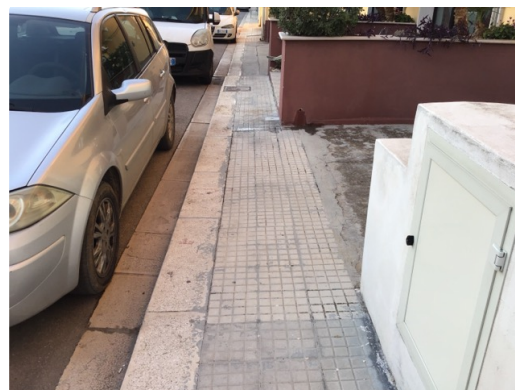
Passo carraio inadeguato

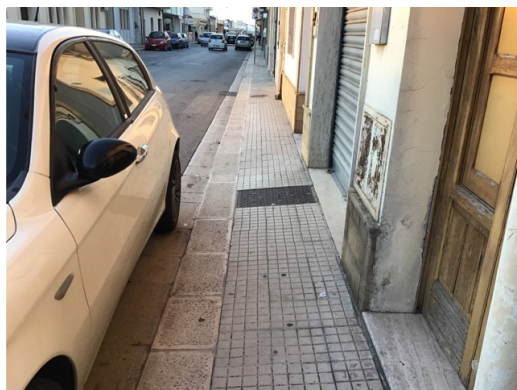
Presenza di **pendenza trasversale** eccessiva

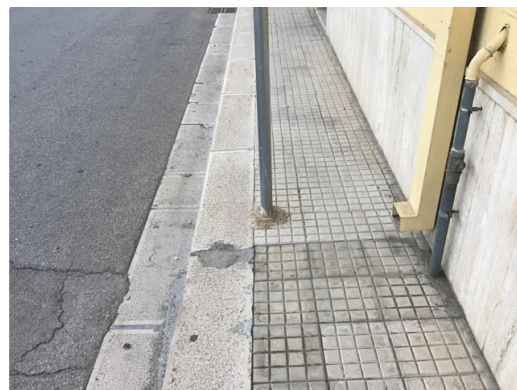
Ostacolo costituito da **base fissa** a corredo di indicazione **segnaletica** o cartello **pubblicitario** o cartello di **fermata** autobus

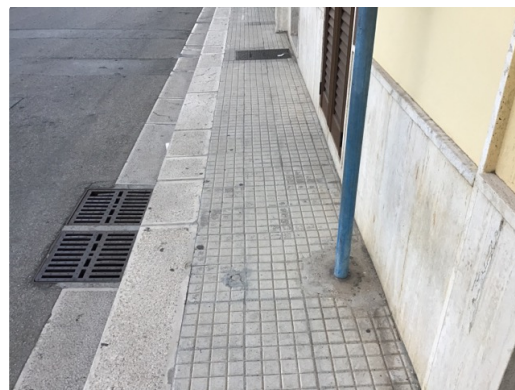
Assenza di segnalazione **tattilo-plantare** per l'intercettazione di pubblici servizi (Targa tattile, fermata del mezzo pubblico)

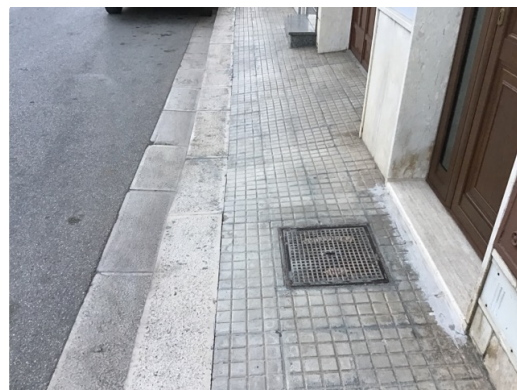
Passo carraio inadeguato

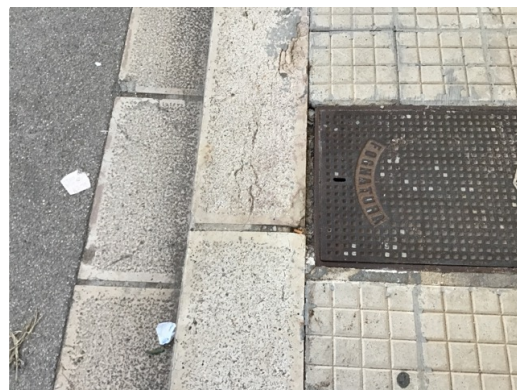
Pavimentazione con **sconnessioni dovute alle fugature**

Rifacimento della fugatura tramite asportazione materiale eventualmente sporgente e ripristino materiale dove mancante, con stilatura adeguata al fine di ottenere perfetta complanarietà tra gli elementi costituenti la pavimentazione.

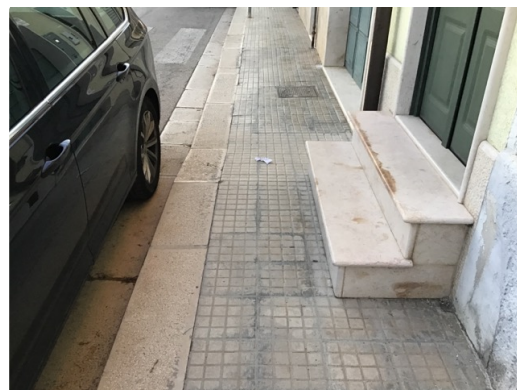
Passo carraio inadeguato

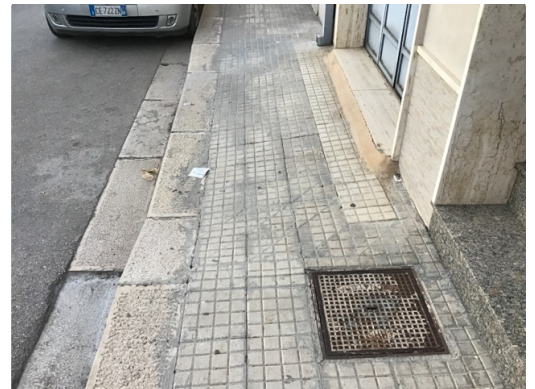
Passo carraio inadeguato

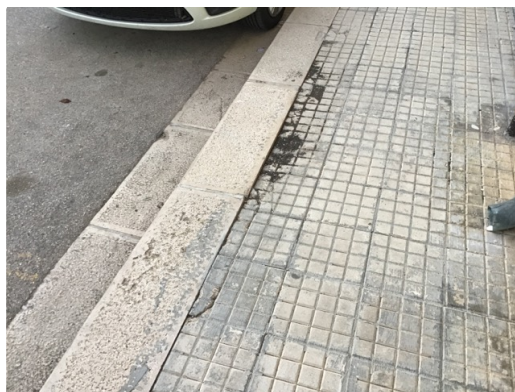
Presenza di sconnessioni, buche isolate, deformazioni della pavimentazione esistente, assenza di porzioni di essa.

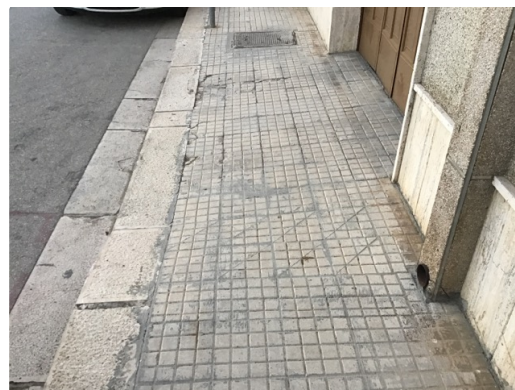
Passo carraio inadeguato

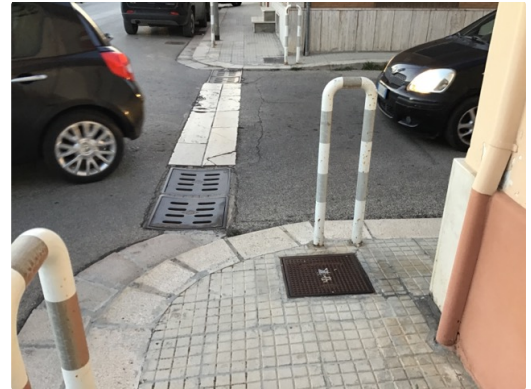
Assenza di attraversamento pedonale a raso

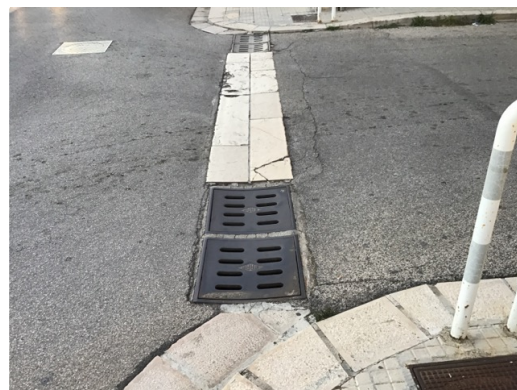
Caditoia inadeguata

Sostituzione della caditoia con nuovo manufatto che verrà incassato e reso perfettamente complanare al pavimento. La caditoia non dovrà presentare fessure tali da costituire ostacolo o pericolo rispetto a ruote, tacchi o bastoni. I vuoti non potranno essere attraversati da sfere di diametro superiore ai 20 mm (preferibilmente non superiore a 15 mm); eventuali fessure parallele dovranno essere poste in senso ortogonale alla principale direzione di marcia.

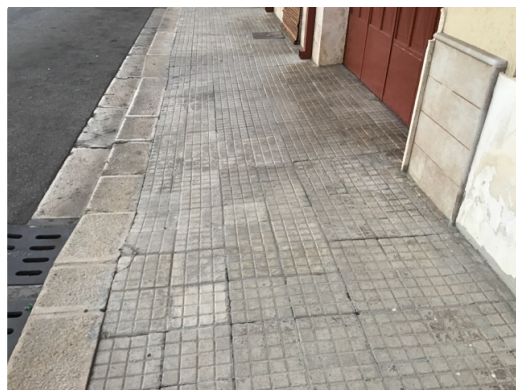
Passo carraio inadeguato

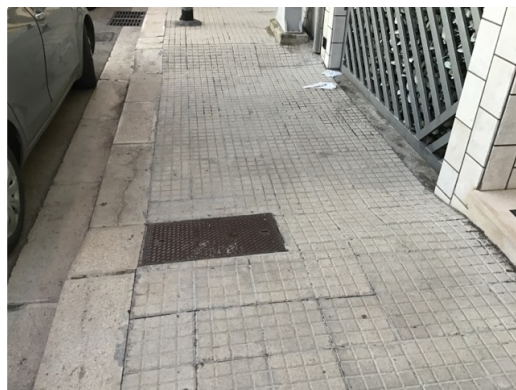
Passo carraio inadeguato

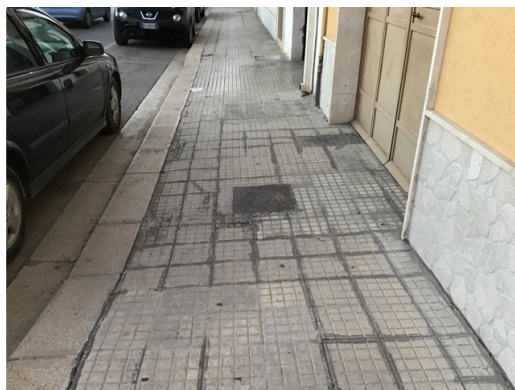
Presenza di **pendenza trasversale** eccessiva

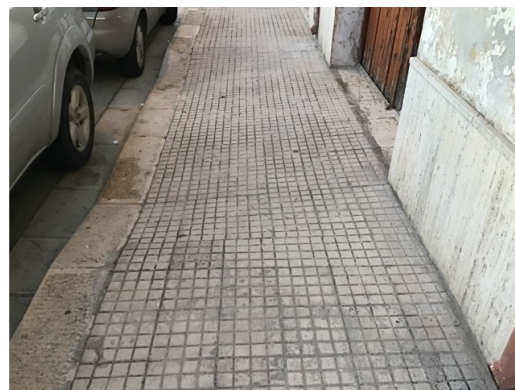
Passo carraio inadeguato

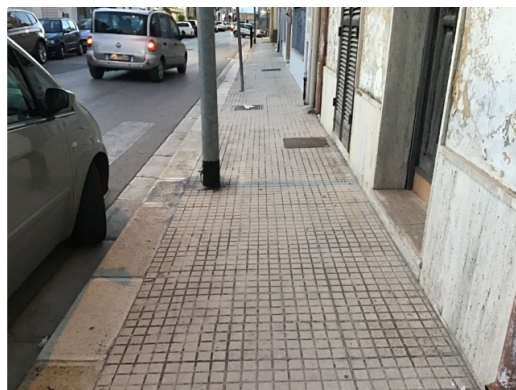
Presenza di **pendenza trasversale** eccessiva

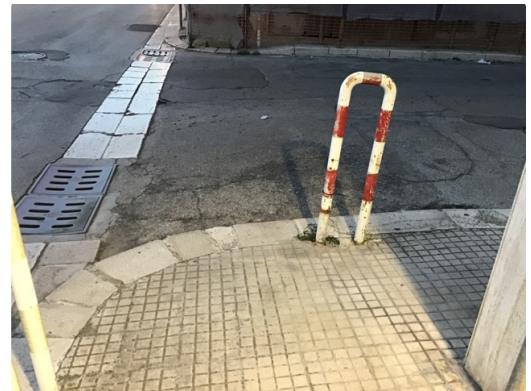
Assenza di attraversamento pedonale a raso

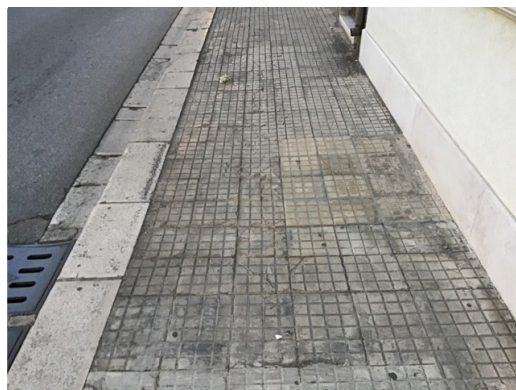
Presenza di sconnessioni, buche isolate, deformazioni della pavimentazione esistente, assenza di porzioni di essa.

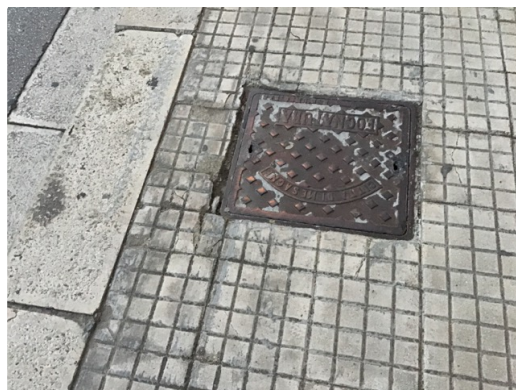
Ostacolo dovuto a pozzetto sporgente

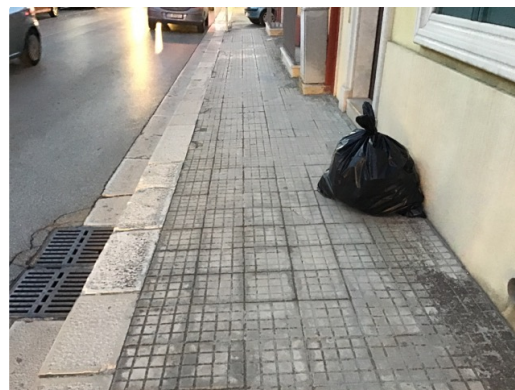
Presenza di sconnessioni, buche isolate, deformazioni della pavimentazione esistente, assenza di porzioni di essa.

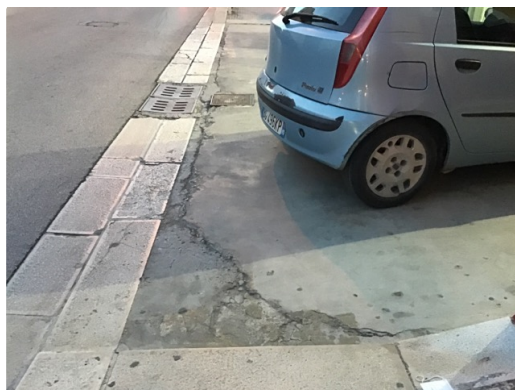
Presenza di sconnessioni, buche isolate, deformazioni della pavimentazione esistente, assenza di porzioni di essa.

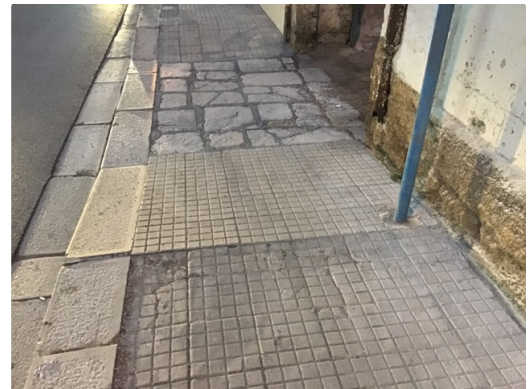
Assenza di segnalazione **tattilo-plantare** per l'intercettazione di pubblici servizi (Targa tattile, fermata del mezzo pubblico)

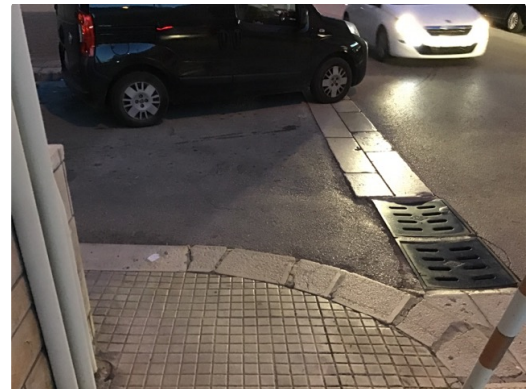
Assenza di attraversamento pedonale a raso

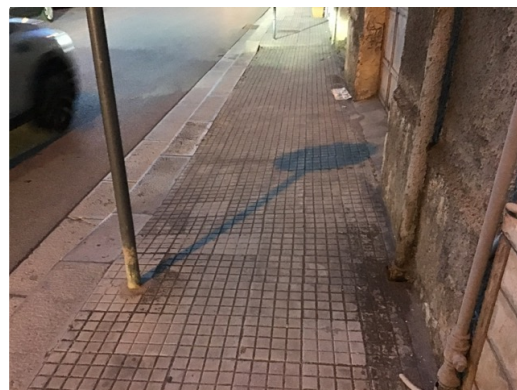
Passo carraio inadeguato

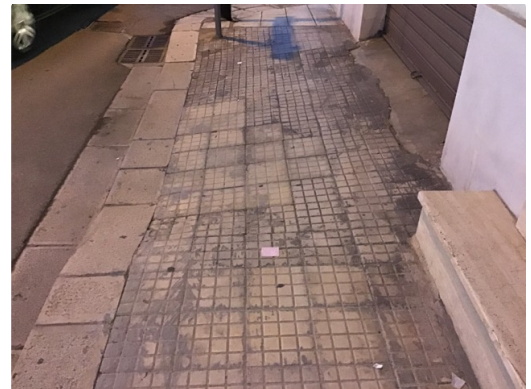
Passo carraio inadeguato

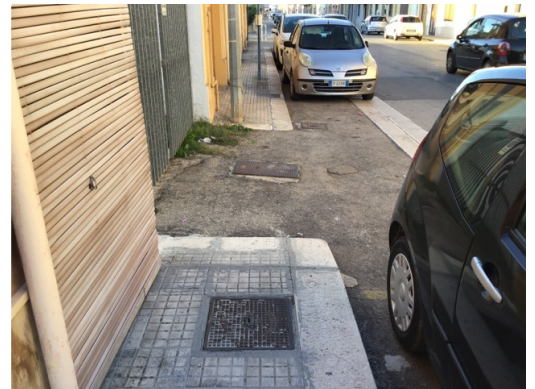
Passo carraio inadeguato

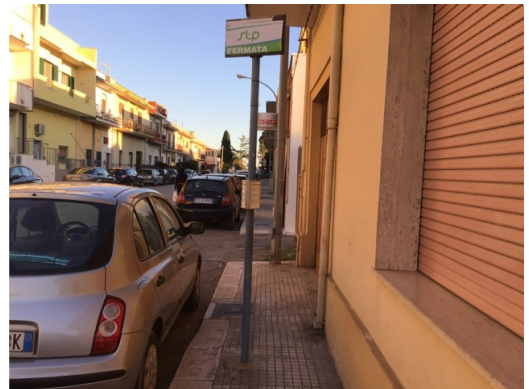
Ostacolo costituito da base fissa a corredo di segnaletica della fermata del mezzo pubblico

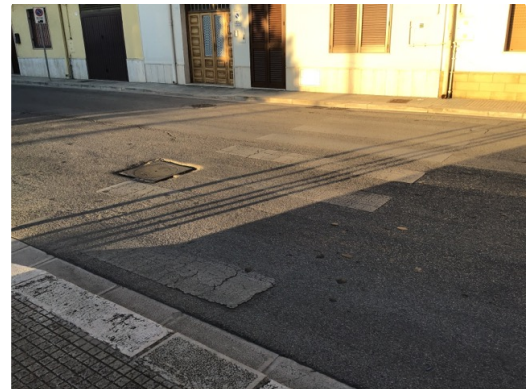
Assenza di attraversamento pedonale a raso

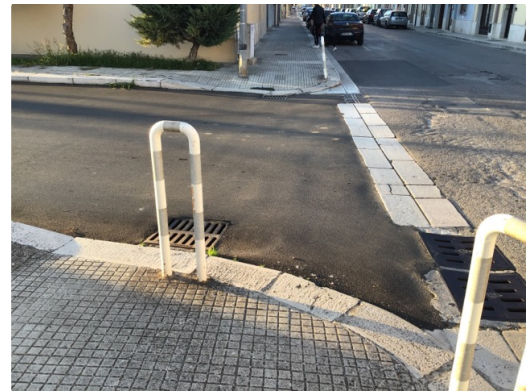
Assenza di attraversamento pedonale a raso

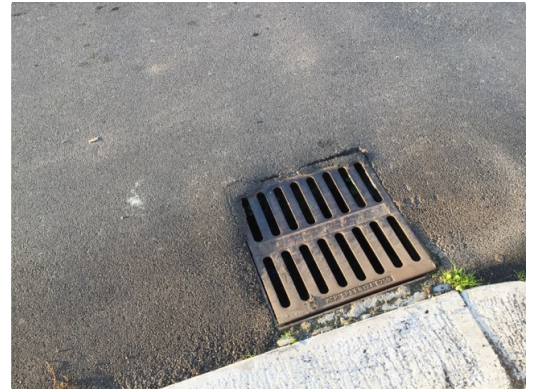
Caditoia inadeguata

Sostituzione della caditoia con nuovo manufatto che verrà incassato e reso perfettamente complanare al pavimento. La caditoia non dovrà presentare fessure tali da costituire ostacolo o pericolo rispetto a ruote, tacchi o bastoni. I vuoti non potranno essere attraversati da sfere di diametro superiore ai 20 mm (preferibilmente non superiore a 15 mm); eventuali fessure parallele dovranno essere poste in senso ortogonale alla principale direzione di marcia.

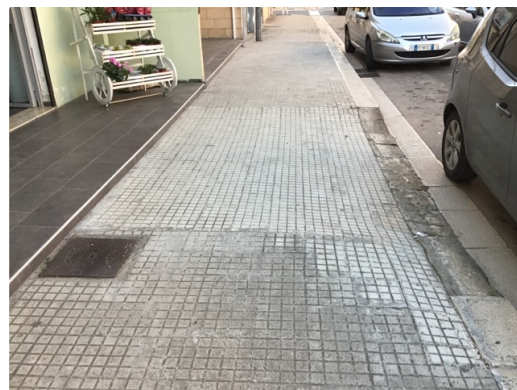
Passo carraio inadeguato

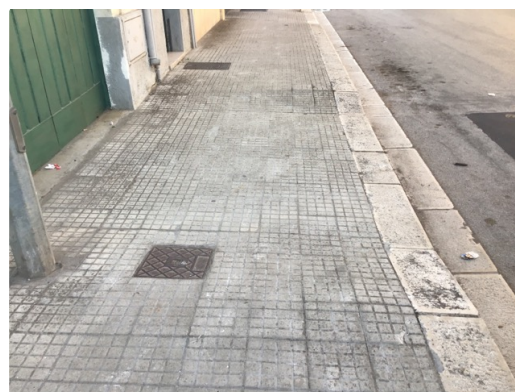
Passo carraio inadeguato

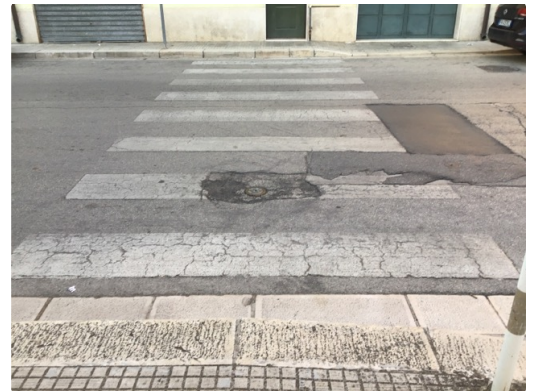
Assenza di attraversamento pedonale a raso

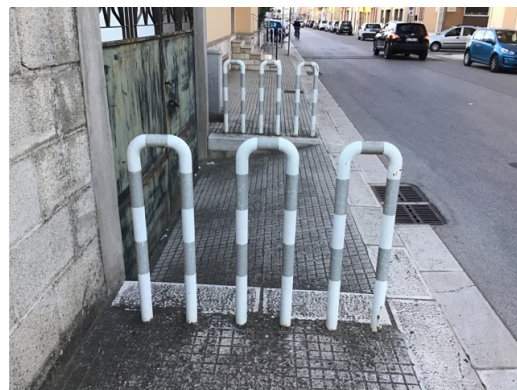
Passo carraio inadeguato

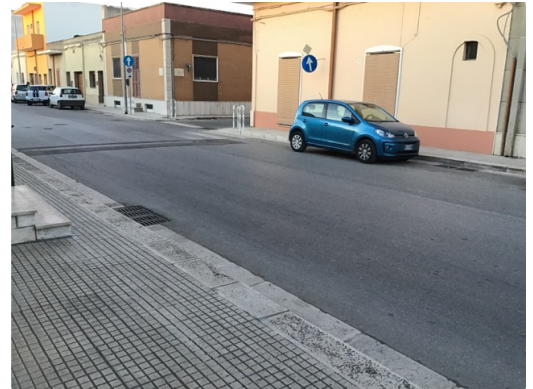
Assenza di attraversamento pedonale a raso

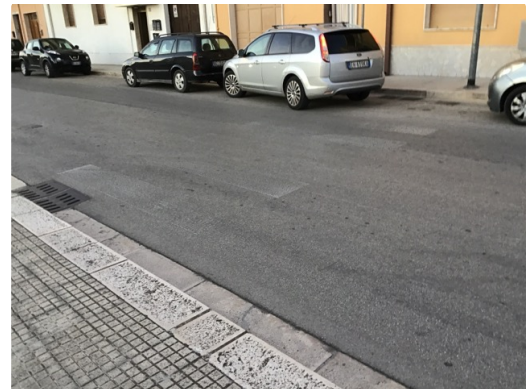
Assenza di attraversamento pedonale a raso

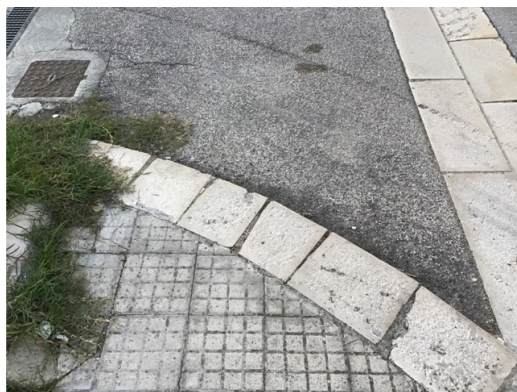
Dislivello causato da **gradino max 2,5 cm**

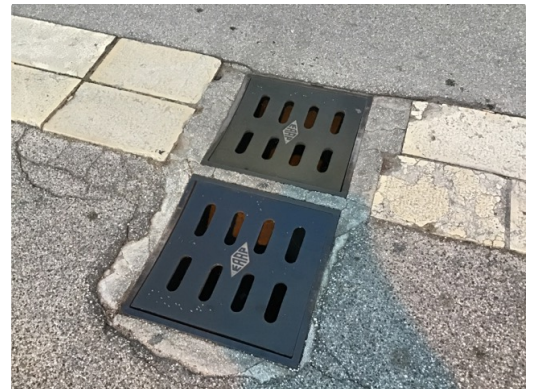
Caditoia inadeguata

Sostituzione della caditoia con nuovo manufatto che verrà incassato e reso perfettamente complanare al pavimento. La caditoia non dovrà presentare fessure tali da costituire ostacolo o pericolo rispetto a ruote, tacchi o bastoni. I vuoti non potranno essere attraversati da sfere di diametro superiore ai 20 mm (preferibilmente non superiore a 15 mm); eventuali fessure parallele dovranno essere poste in senso ortogonale alla principale direzione di marcia.

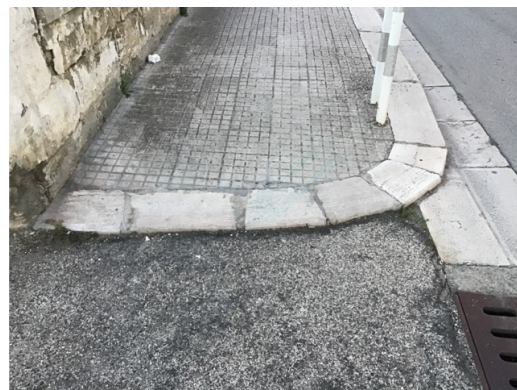
Dislivello causato da **gradino max 2,5 cm**

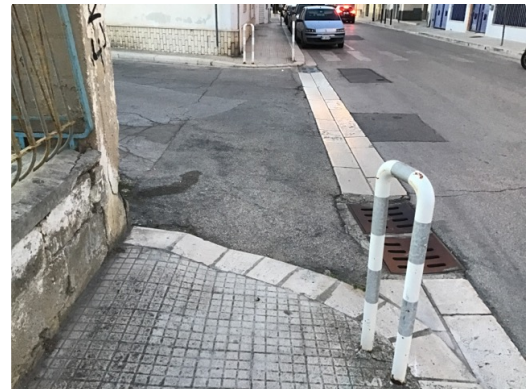
Assenza di attraversamento pedonale a raso

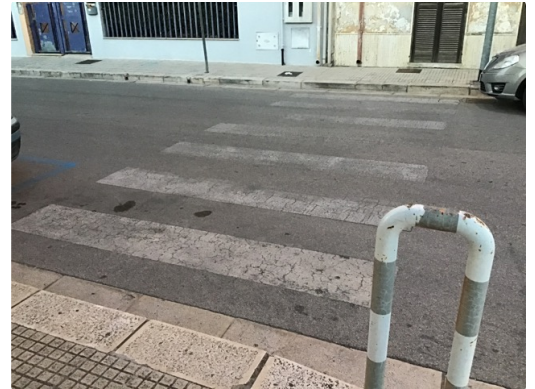
Assenza di attraversamento pedonale a raso

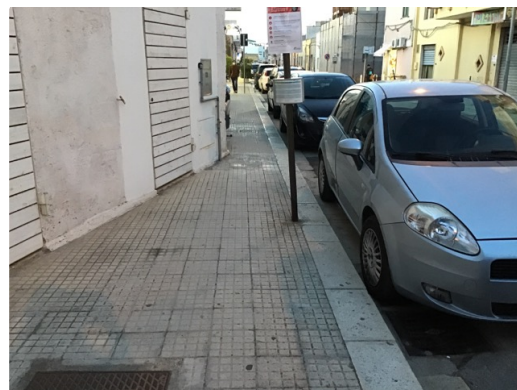
Assenza di segnalazione **tattilo-plantare** per l'intercettazione di pubblici servizi (Targa tattile, fermata del mezzo pubblico)

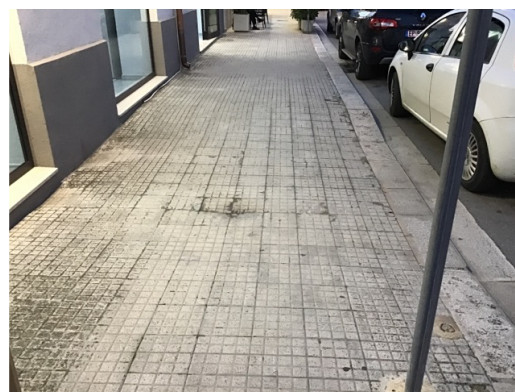
Percorso con pendenza inadeguata e non giustificata

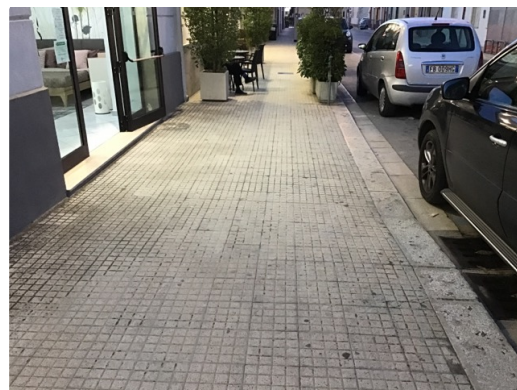
Percorso con pendenza inadeguata e non giustificata

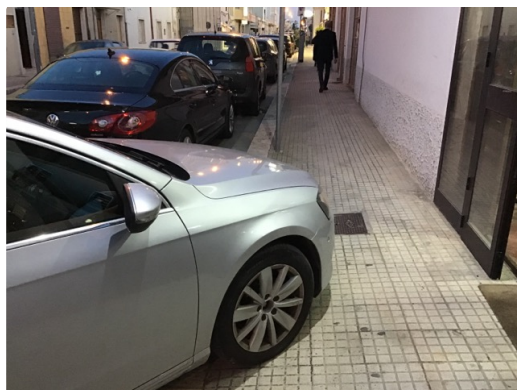
Presenza di **pendenza trasversale** eccessiva

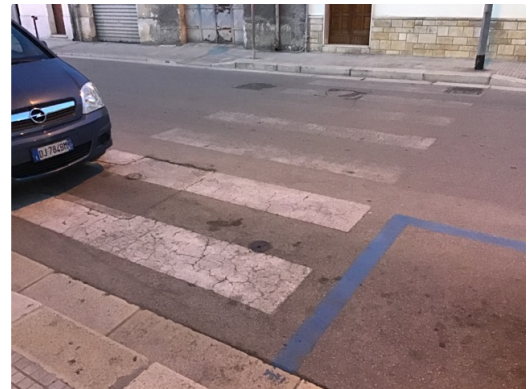
Assenza di attraversamento pedonale a raso

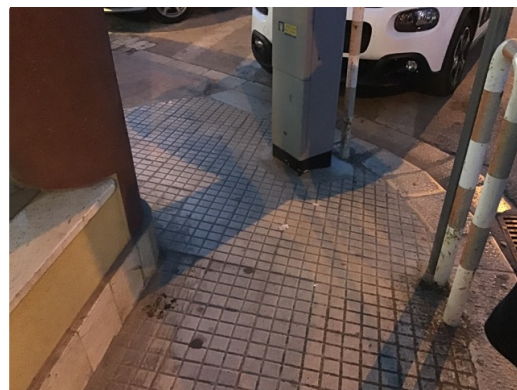
Presenza di **pendenza trasversale** eccessiva

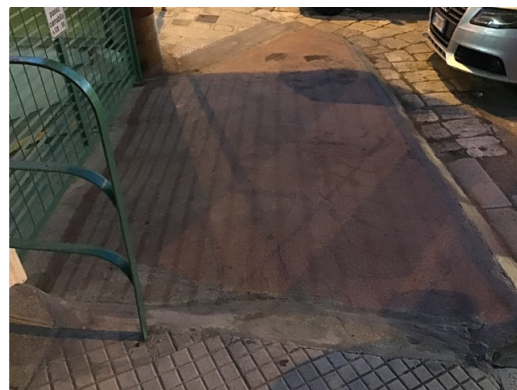
Passo carraio inadeguato
