Via Brindisi

29 - Via Brindisi

PEBA MESAGNE - AMBITO URBANO CRITICITA' RILEVATE

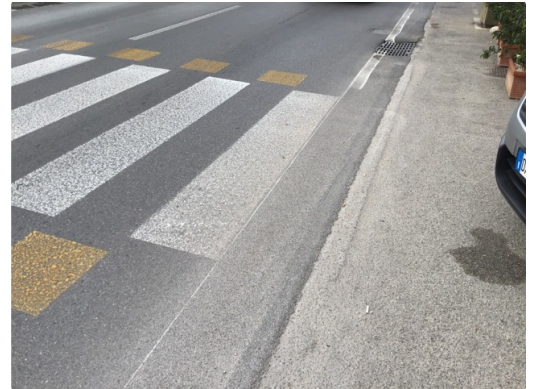
2347

È opportuno spostare l'attraversamento pedonale in posizione diversa per non interferire con il parcheggio della rivendita auto.

Assenza di **segnalazione tattile** per non vedenti in prossimità di **attraversamento pedonale** posto in **senso ortogonale al senso di marcia**.

Adeguamento di attraversamento pedonale tramite **nuova realizzazione di segnaletica tattile** a pavimento (segnale pericolo valicabile), **posta trasversalmente alla direzione** di marcia. La segnaletica tattile di profondità 40 cm e larghezza uguale alla zebratura, serve ad evidenziare la delimitazione tra sede pedonale e carrabile. In caso di isola salvagente, la segnaletica sarà ripetuta all'inizio e alla fine dell'isola come preavviso di attenzione; ciascuna di queste bande avrà una profondità minima di 40 cm.

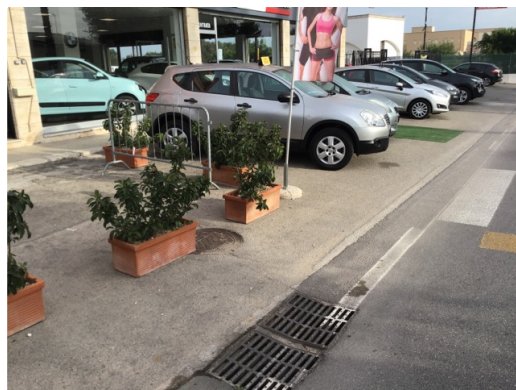
2348

Assenza di **segnalazione tattile** per non vedenti (**intercettazione attraversamento**)

Intercettazione dell'attraversamento pedonale semplice attraverso la collocazione di adeguata segnaletica tattilo plantare sul marciapiede. Se non vi è semaforo, sarà sufficiente sbarrare il marciapiede, all'altezza del centro della zona zebrata, con il Codice di DIREZIONE RETTILINEA che terminerà 40 cm prima del confine fra scivolo e zona carrabile con il Codice di PERICOLO VALICABILE che deve coprire tutta la luce dello scivolo o dell'attraversamento stesso.

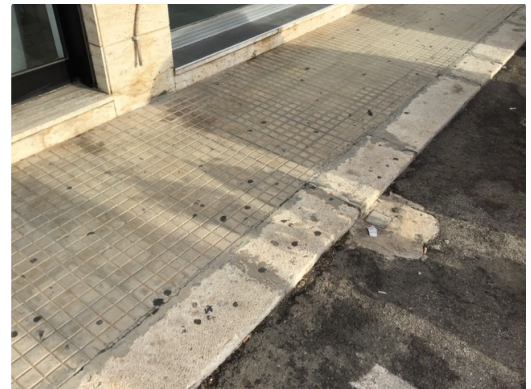
2349

Dislivello causato da **gradino di 2/30 cm**

Raccordo del percorso attraverso la creazione, con **asporto** di materiale, di due rampe di lunghezza sufficiente ad ottenere una pendenza non superiore al 5% e di larghezza di cm 120. Qualora la rampa sia proposta sulla direttrice del marciapiede la cui larghezza risulti inferiore a cm 120, questa sarà comunque di larghezza non inferiore a cm 100.

Lo stallo che dovrà essere creato al termine della rampa sarà complanare alla sede stradale e la larghezza pari all'attraversamento pedonale o passo carraio ove esistano e comunque non inferiore a cm 150.

Quando la differenza di quota fra i due piani (pedonale e carrabile) è maggiore di cm 20, si suggerisce di corredarla con cordolo battiruota o elemento di medesima risposta funzionale, nonché di corrimano, su almeno uno dei lati, visivamente percepibile alle persone ipovedenti.

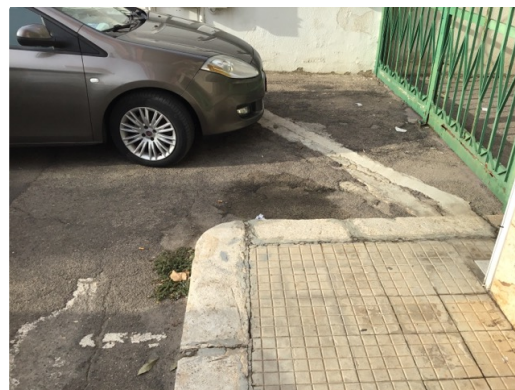
2350

Dislivello causato da gradino di **2/30 cm**

Raccordo del percorso attraverso la creazione, con **asporto** di materiale, di una rampa di lunghezza sufficiente ad ottenere una pendenza non superiore al 5% e di larghezza pari alla larghezza del marciapiede. Qualora la rampa sia proposta sulla direttrice del marciapiede la cui larghezza dello stesso risulti superiore a cm.200, questa sarà comunque di larghezza non inferiore a cm.120.

Ogni rampa di nuova realizzazione dovrà sempre avere una superficie trattata, in modo tale da rendere percepibile il manufatto da parte delle persone non vedenti attraverso un segnale tattilo plantare ottenibile mediante incisione del materiale secondo la codificazione determinata dalle associazioni locali delle persone non vedenti. Il medesimo materiale costituente la rampa dovrà essere cromaticamente percepibile dalle persone ipovedenti attraverso idoneo contrasto dei materiali.

Quando la differenza di quota fra i due piani (pedonale e carrabile) è maggiore di cm 20, si suggerisce di corredarla con cordolo battiruota o elemento di medesima risposta funzionale, nonché di corrimano, su almeno uno dei lati, visivamente percepibile alle persone ipovedenti.

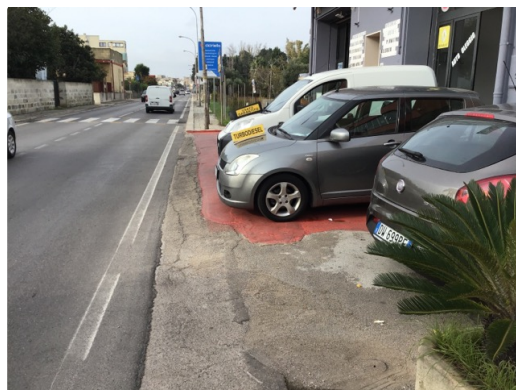
2351

Assenza di percorso **in rilevato**

Nuova realizzazione di marciapiedi in rilevato, con le seguenti caratteristiche:

- altezza massima 12 cm dal piano carrabile;
- larghezza minima 150 cm; in presenza di cospicuo flusso pedonale è consigliata larghezza 200 cm; è ammessa larghezza minima 100 cm solo in caso di restrizioni puntuali o di breve lunghezza (massimo 10 m);
- pendenza longitudinale 5% (massimo 8%);
- pendenza trasversale 1%;
- altezza minima libera da ostacoli 220 cm da piano di calpestio;
- finitura tale da rendere il piano di calpestio accessibile.

Il nuovo percorso va raccordato con i passi carrai del mercatino delle auto.

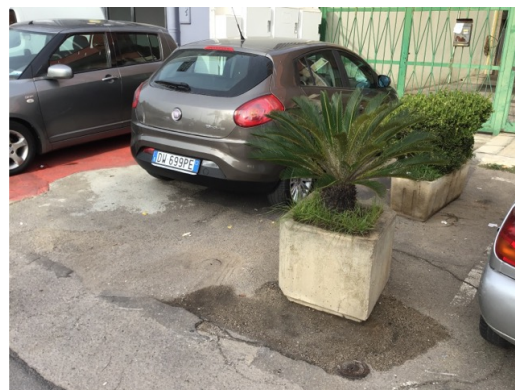
2352

Presenza di sconnessioni, buche isolate, deformazioni della pavimentazione esistente, assenza di porzioni di essa.

Adeguamento della pavimentazione dissestata tramite **demolizione e rifacimento del tappetino d'usura o sostituzione di parte di essa**, con finitura tale da rendere il piano di calpestio perfettamente complanare e raccordato adeguatamente alla pavimentazione esistente.

Raccordare marciapiede esistente con nuovo marciapiede in rilevato (vedi intervento 2351).

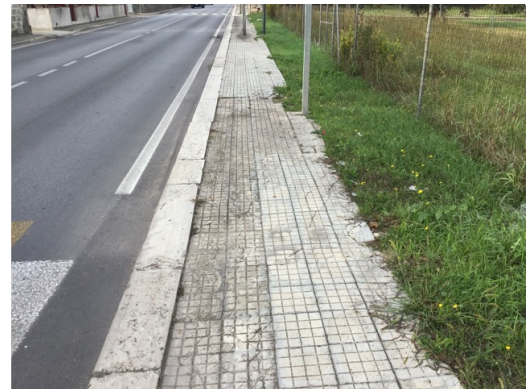
2353

Percorso in rilevato con sconnessioni, buche, mancata finitura, deformazioni

Adeguamento del percorso tramite **demolizione e rifacimento del marciapiedi in rilevato**, con le seguenti caratteristiche:

- altezza massima 12 cm dal piano carrabile;
- larghezza minima 150 cm; in presenza di cospicuo flusso pedonale è consigliata larghezza 200 cm; è ammessa larghezza minima 100 cm solo in caso di restrizioni puntuali o di breve lunghezza (massimo 10 m);
- pendenza longitudinale 5% (massimo 8%);
- pendenza trasversale 1%;
- altezza minima libera da ostacoli 220 cm da piano di calpestio;
- finitura tale da rendere il piano di calpestio accessibile.

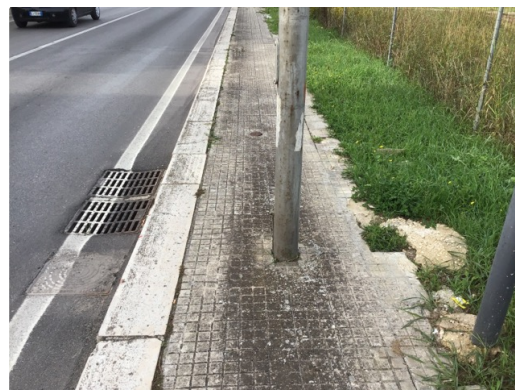
2354

Ostacolo costituito da base fissa a corredo di palo per illuminazione pubblica o quadro di impianto tecnologico fissato su supporto verticale

Ricollocazione dell'oggetto esistente lasciando un passaggio netto per i pedoni di almeno cm 100 in larghezza.

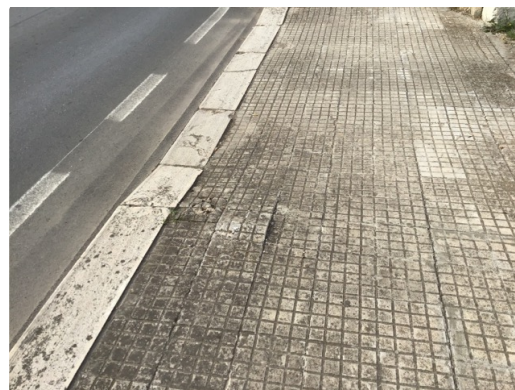
Presenza di sconnessioni, buche isolate, deformazioni della pavimentazione esistente, assenza di porzioni di essa.

Adeguamento della pavimentazione dissestata tramite **demolizione e rifacimento del tappetino d'usura o sostituzione di parte di essa**, con finitura tale da rendere il piano di calpestio perfettamente complanare e raccordato adeguatamente alla pavimentazione esistente.

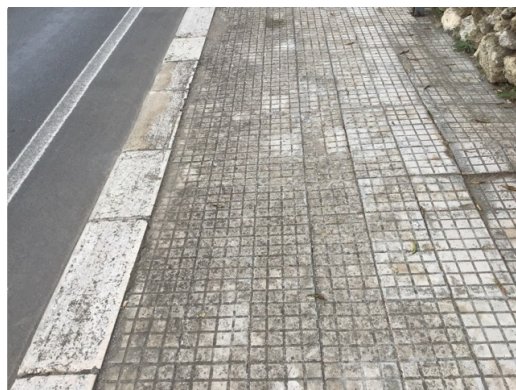
Presenza di sconnessioni, buche isolate, deformazioni della pavimentazione esistente, assenza di porzioni di essa.

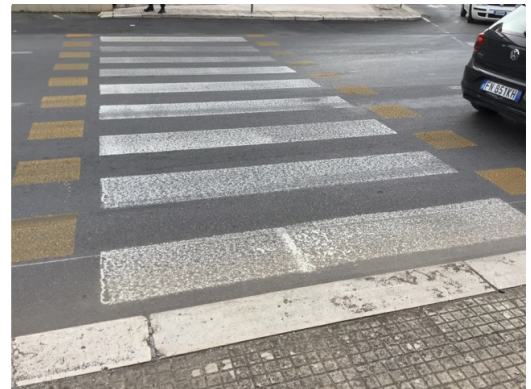
Assenza di attraversamento pedonale a raso

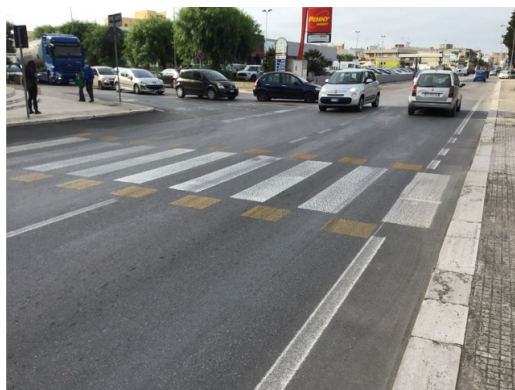
Assenza di segnalazione **tattilo-plantare** come linea guida all'orientamento delle persone non vedenti

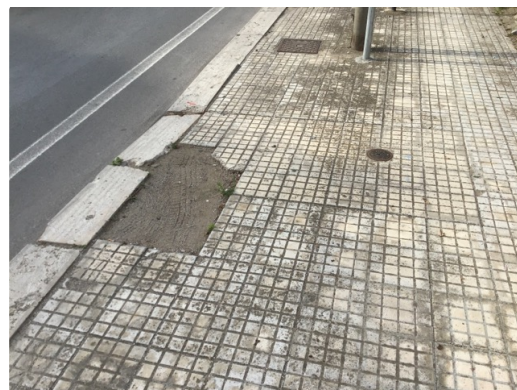
Presenza di sconnessioni, buche isolate, deformazioni della pavimentazione esistente, assenza di porzioni di essa.

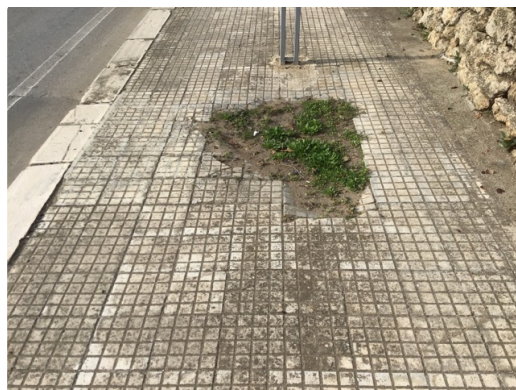
Presenza di sconnessioni, buche isolate, deformazioni della pavimentazione esistente, assenza di porzioni di essa.

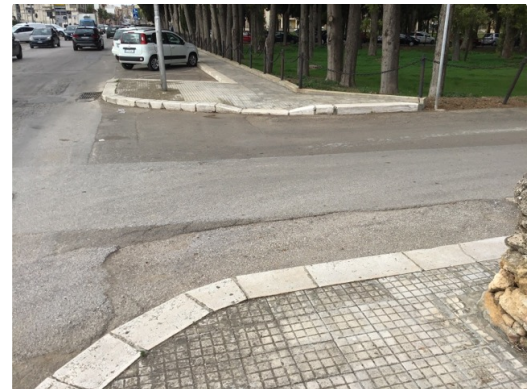
Assenza di attraversamento pedonale a raso

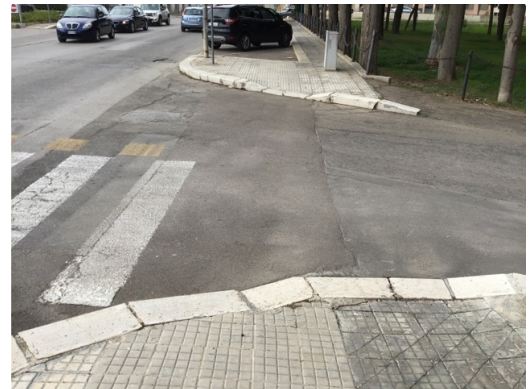
Assenza di attraversamento pedonale a raso

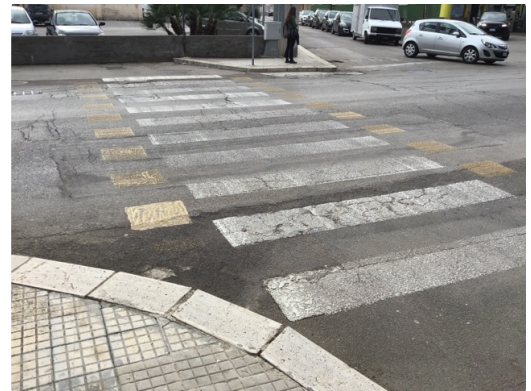
Assenza di attraversamento pedonale a raso

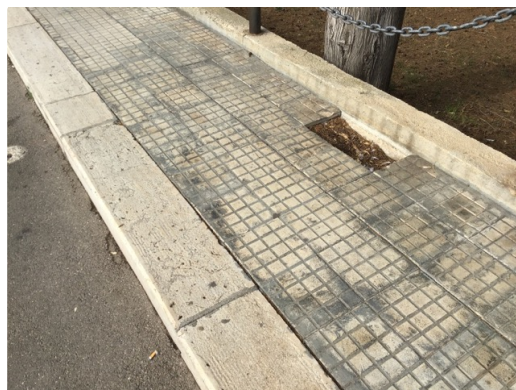
Presenza di sconnessioni, buche isolate, deformazioni della pavimentazione esistente, assenza di porzioni di essa.

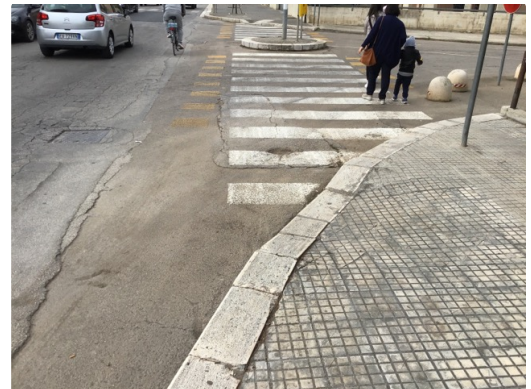
Assenza di attraversamento pedonale a raso

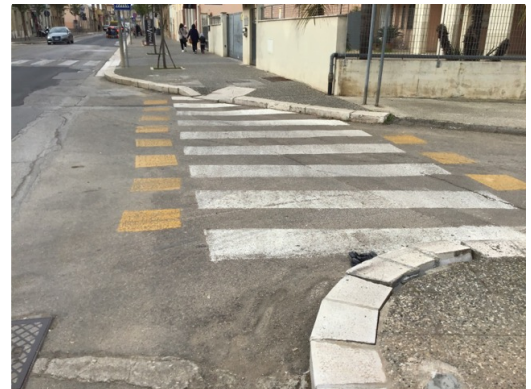
Assenza di attraversamento pedonale a raso

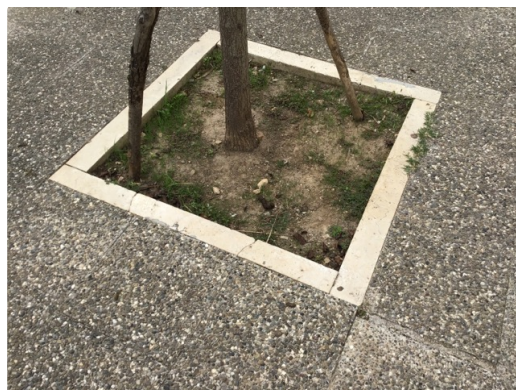
Inserimento della griglia di tamponamento del tronco dell'albero a scopo drenante. (continuità del percorso)

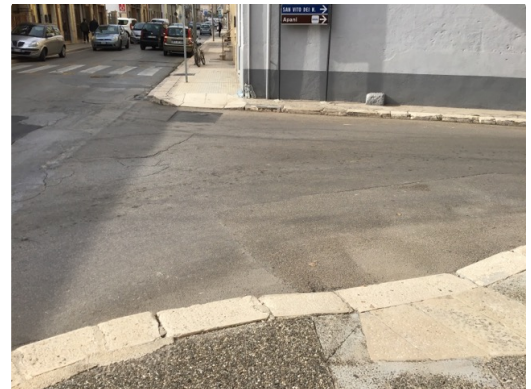
Assenza di attraversamento pedonale a raso

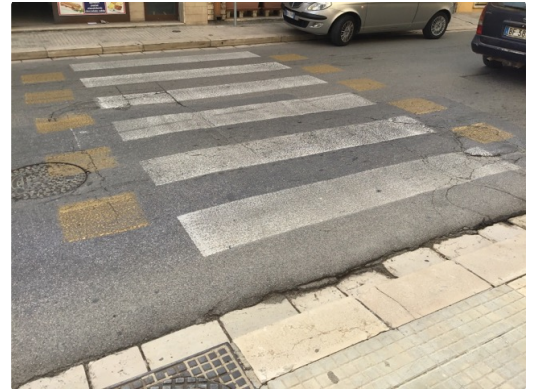
Assenza di attraversamento pedonale a raso

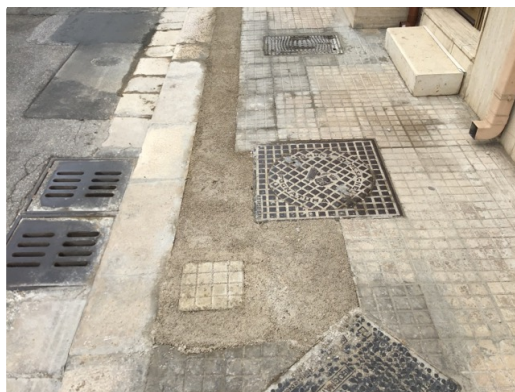
Presenza di sconnessioni, buche isolate, deformazioni della pavimentazione esistente, assenza di porzioni di essa.

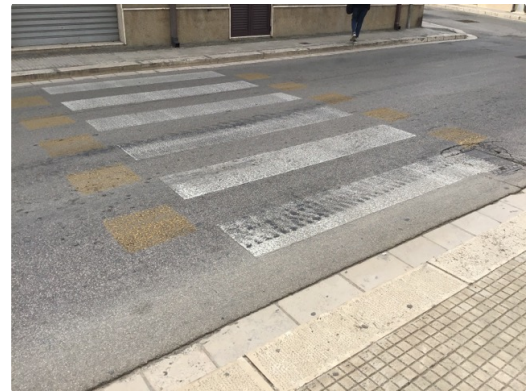
Assenza di attraversamento pedonale a raso

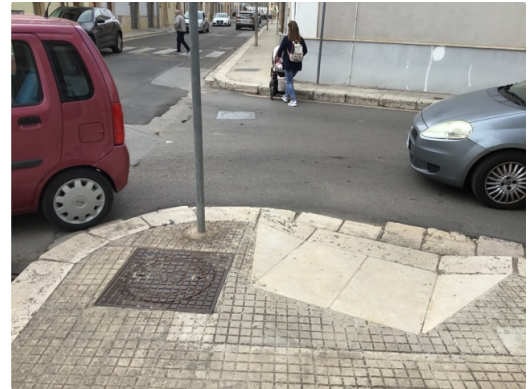
Assenza di attraversamento pedonale a raso

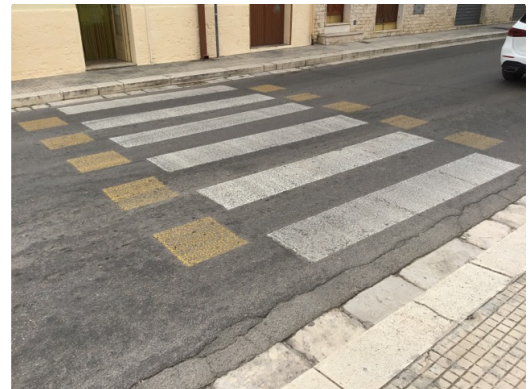
Assenza di attraversamento pedonale a raso

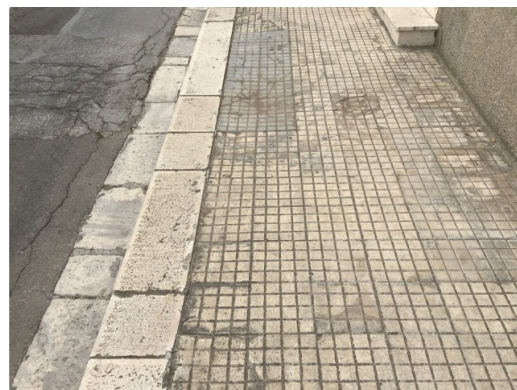
Presenza di sconnessioni, buche isolate, deformazioni della pavimentazione esistente, assenza di porzioni di essa.

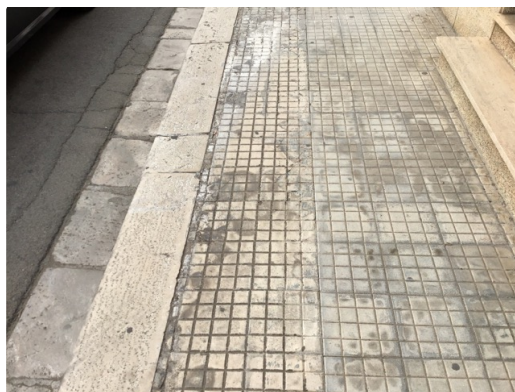
Presenza di sconnessioni, buche isolate, deformazioni della pavimentazione esistente, assenza di porzioni di essa.

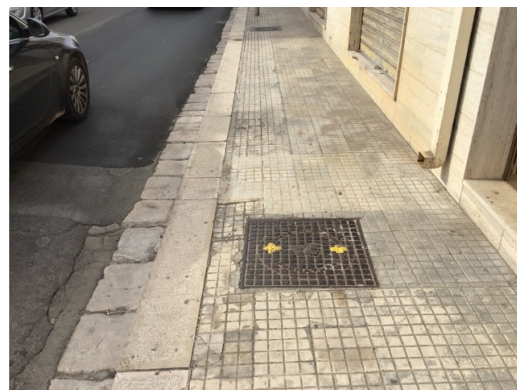
Presenza di sconnessioni, buche isolate, deformazioni della pavimentazione esistente, assenza di porzioni di essa.

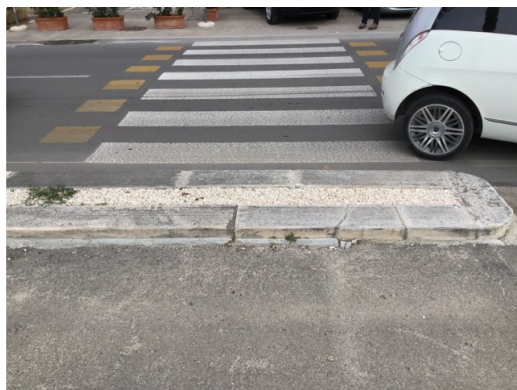
ostacolo: cordolo

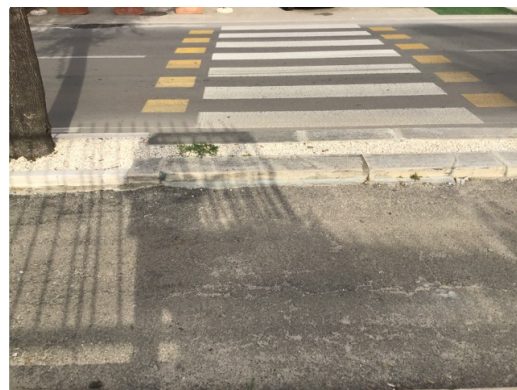
Assenza di **segnalazione tattile** per non vedenti (**intercettazione attraversamento**)

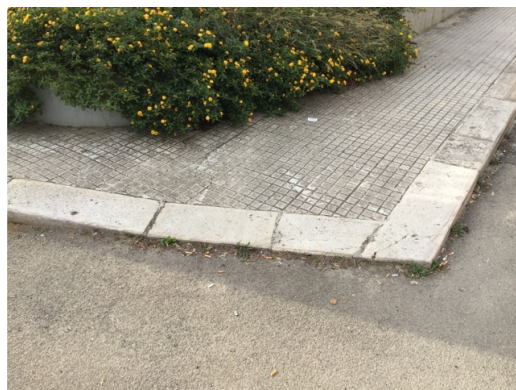
Dislivello causato da **gradino max 2,5 cm**

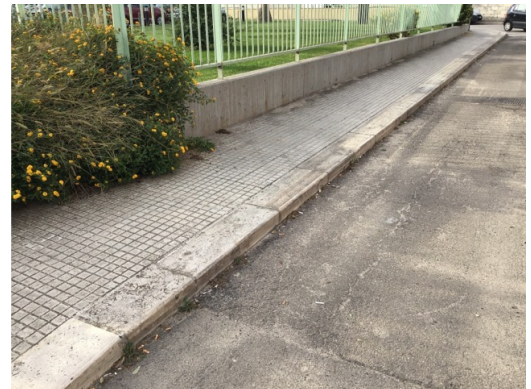
Dislivello causato da **gradino di 2/30 cm**

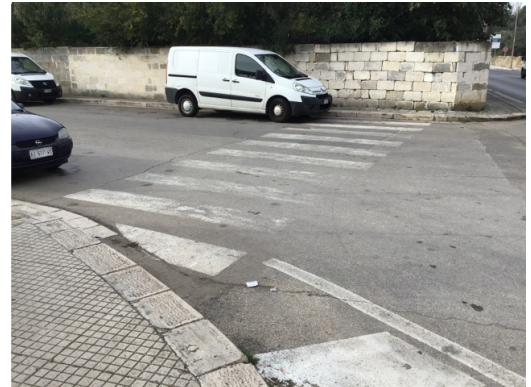
Assenza di attraversamento pedonale a raso

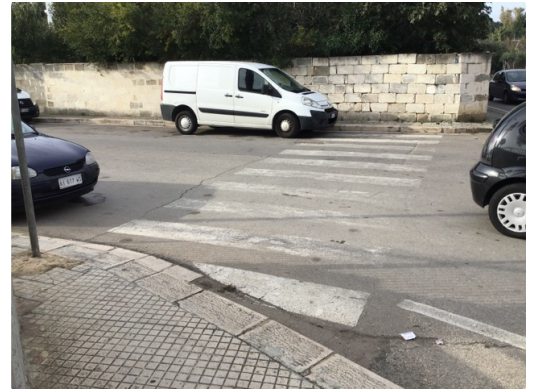
Assenza di segnalazione **tattilo-plantare** come linea guida all'orientamento delle persone non vedenti

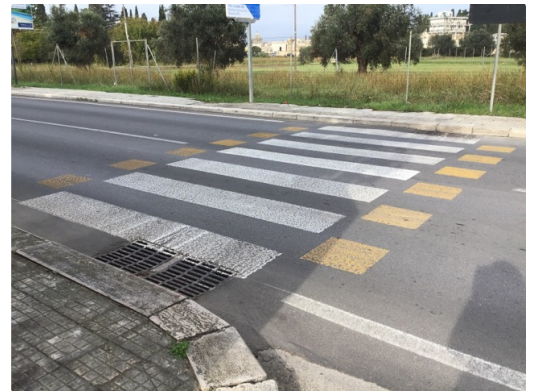
Assenza di attraversamento pedonale a raso

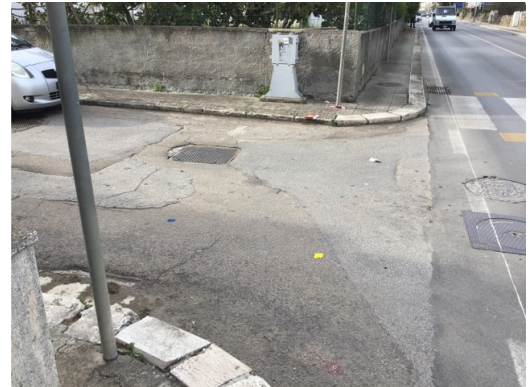
Assenza di attraversamento pedonale a raso

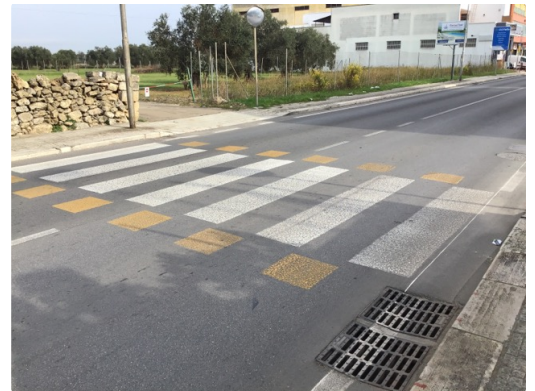
Assenza di attraversamento pedonale a raso

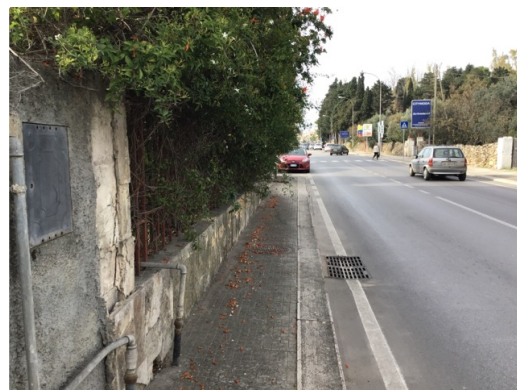
Ostacolo costituito da elemento
arboreo/arbustivo

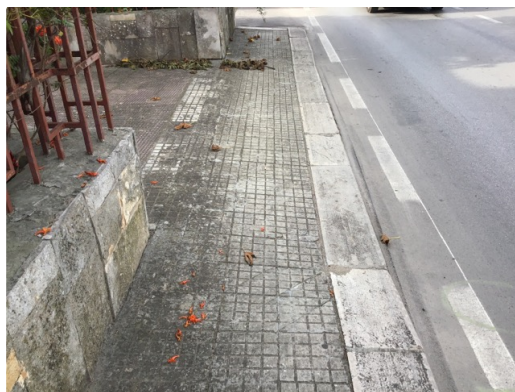
Passo carraio inadeguato

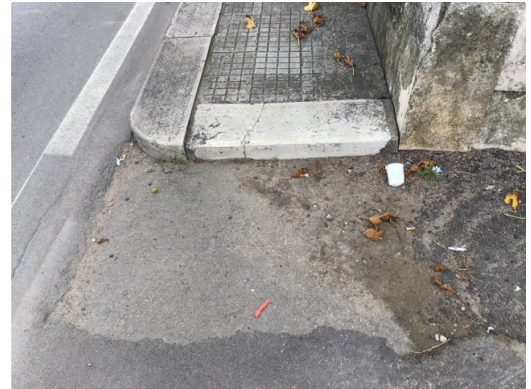
Dislivello causato da gradino di **2/30 cm**

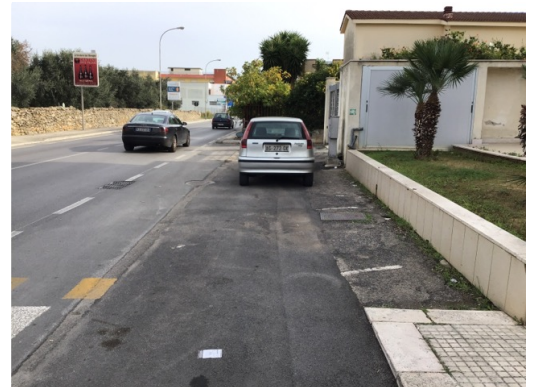
Assenza di percorso **in rilevato**

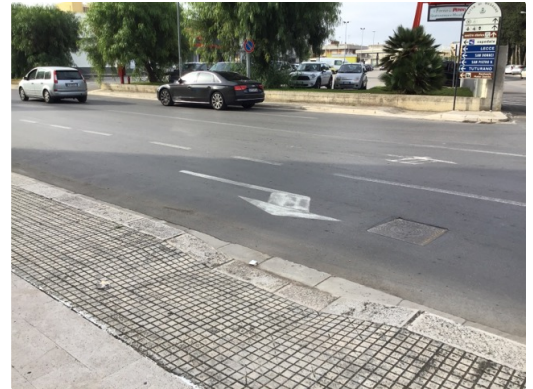
Assenza di attraversamento pedonale a raso

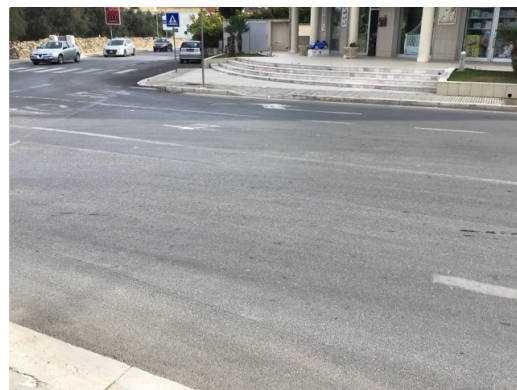
Assenza di segnalazione **tattilo-plantare** come linea guida all'orientamento delle persone non vedenti

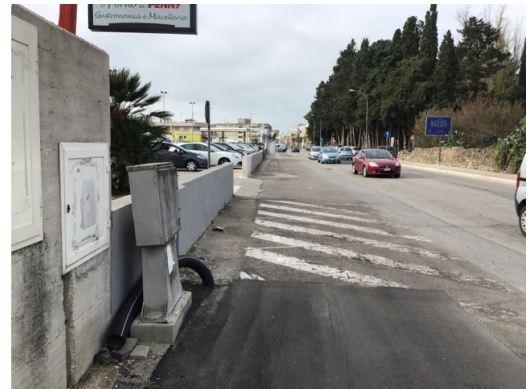
Assenza di percorso **in rilevato**

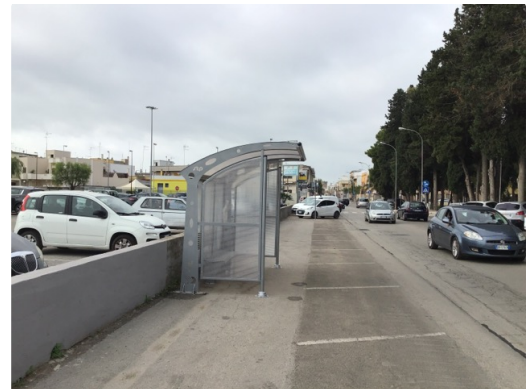
Assenza di segnalazione **tattilo-plantare** per l'intercettazione di pubblici servizi (Targa tattile, fermata del mezzo pubblico)

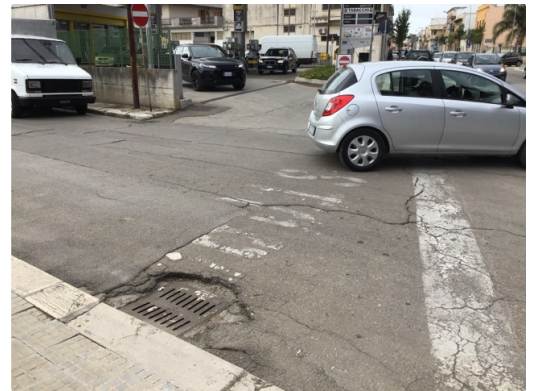
Assenza di attraversamento pedonale a raso

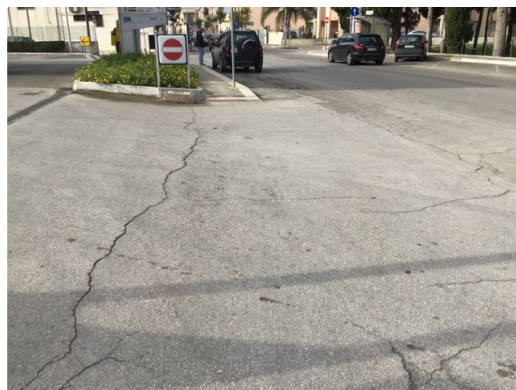
Assenza di percorso a raso

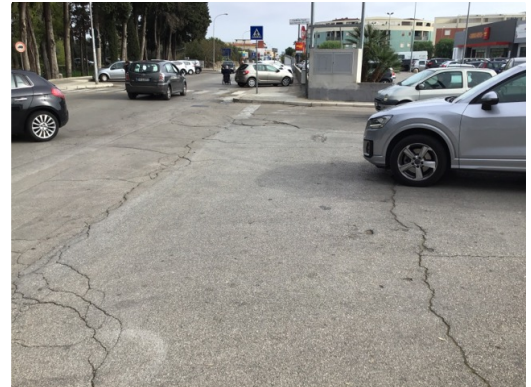
Assenza di segnalazione **tattilo-plantare** come linea guida all'orientamento delle persone non vedenti

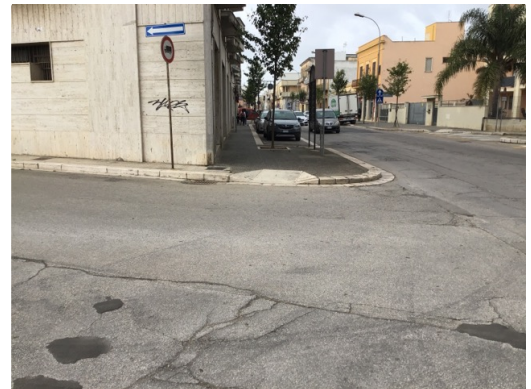
Assenza di attraversamento pedonale a raso

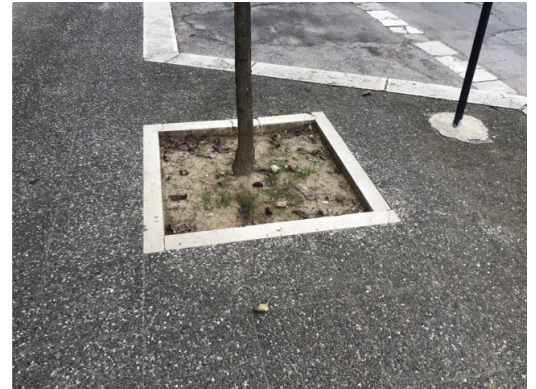
Inserimento della griglia di tamponamento del tronco dell'albero a scopo drenante. (continuità del percorso)

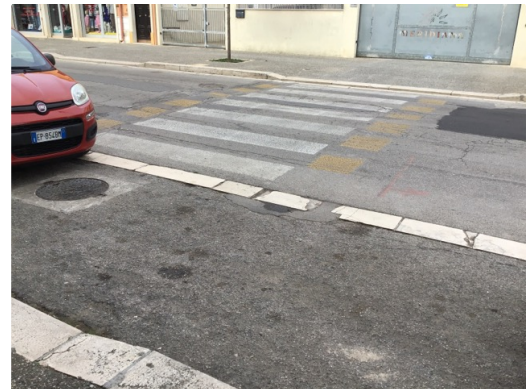
Assenza di attraversamento pedonale a raso

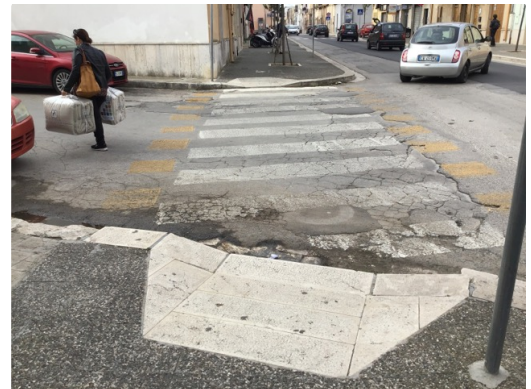
Assenza di attraversamento pedonale a raso

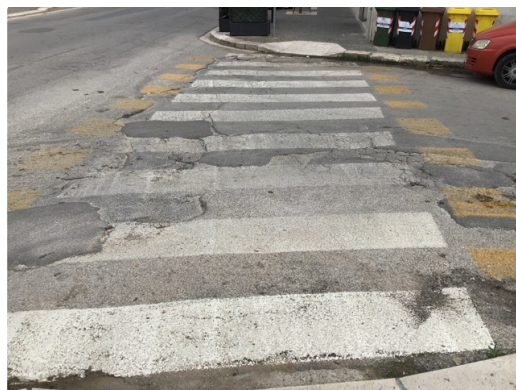
Assenza di segnalazione **tattilo-plantare** come linea guida all'orientamento delle persone non vedenti

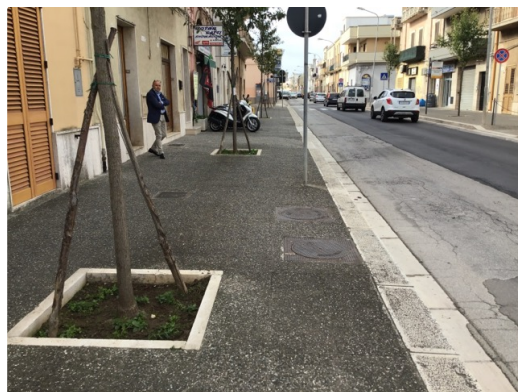
Inserimento della griglia di tamponamento del tronco dell'albero a scopo drenante. (continuità del percorso)

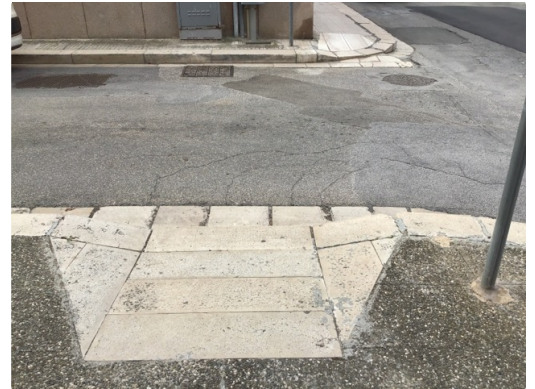
Assenza di attraversamento pedonale a raso

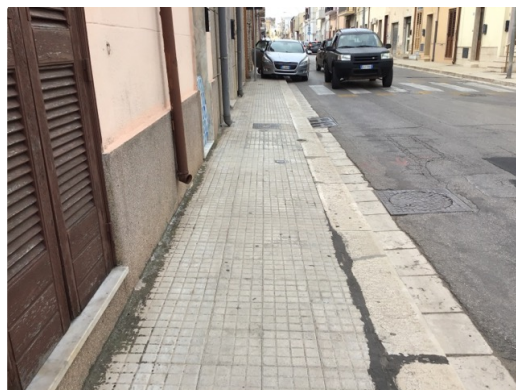
Presenza di **pendenza trasversale** eccessiva

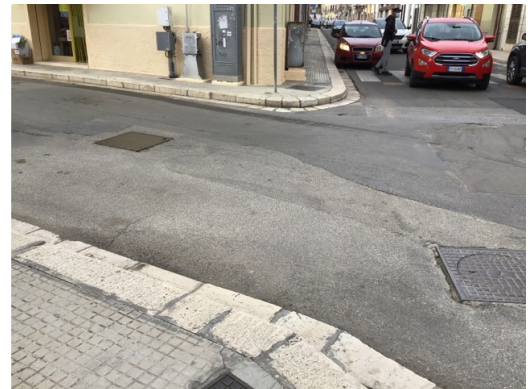
Assenza di attraversamento pedonale a raso

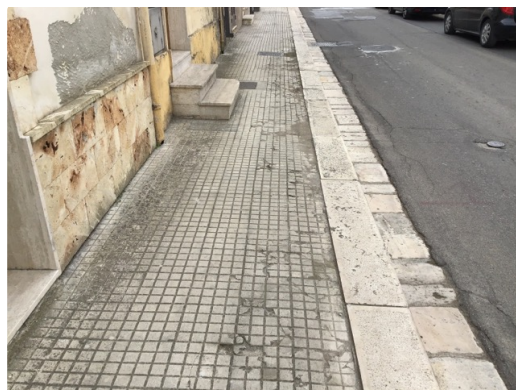
Presenza di sconnessioni, buche isolate, deformazioni della pavimentazione esistente, assenza di porzioni di essa.

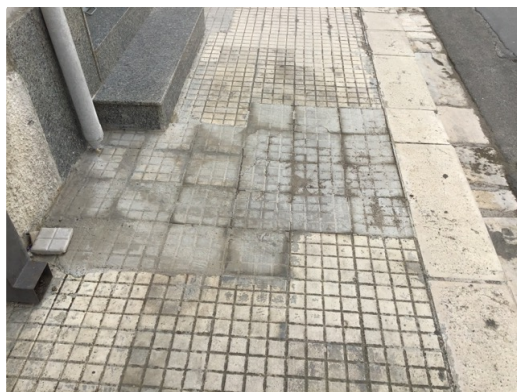
Presenza di sconnessioni, buche isolate, deformazioni della pavimentazione esistente, assenza di porzioni di essa.

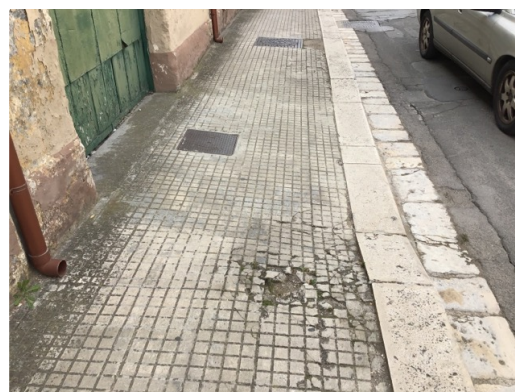
Passo carraio inadeguato

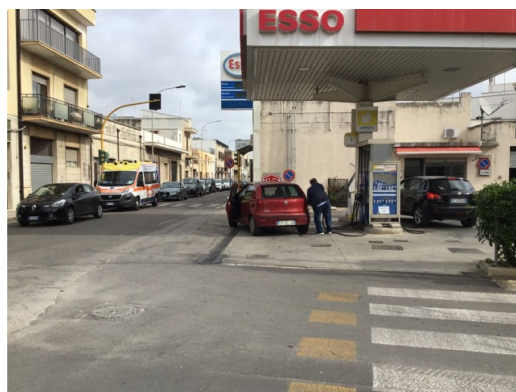
Assenza di percorso a raso

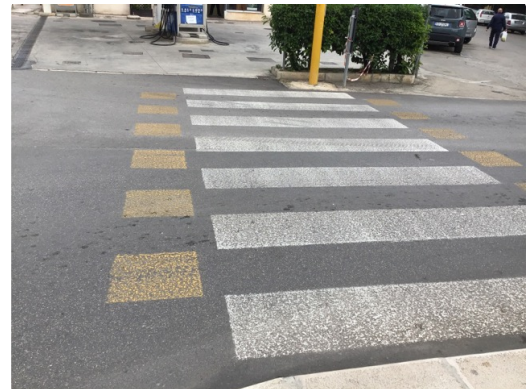
Assenza di attraversamento pedonale a raso

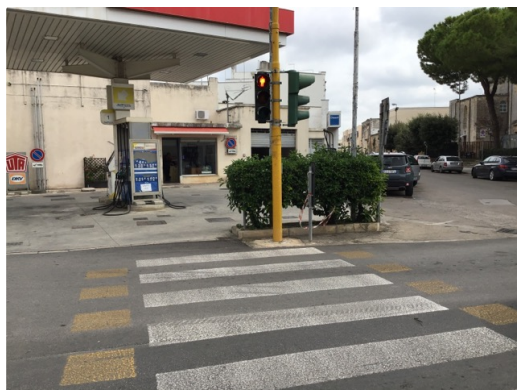
Inadeguatezza di impianto semaforico esistente
