Via Guglielmo Marconi

34

aggiornato al 25/11/2020

PEBA MESAGNE - AMBITO URBANO CRITICITA' RILEVATE

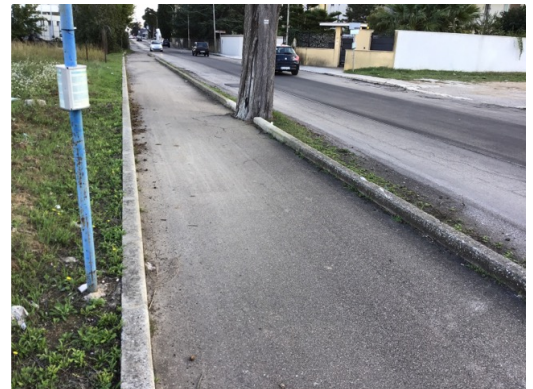
Assenza di segnalazione **tattilo-plantare** per l'intercettazione di pubblici servizi (Targa tattile, fermata del mezzo pubblico)

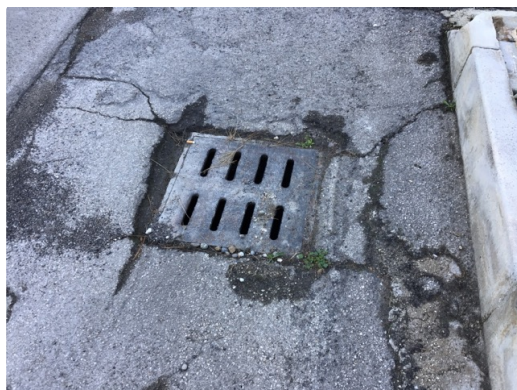
Presenza di caditoia/griglia rete meteoriche o prese aria per piani interrati con fessure longitudinali rispetto al senso di marcia dei pedoni

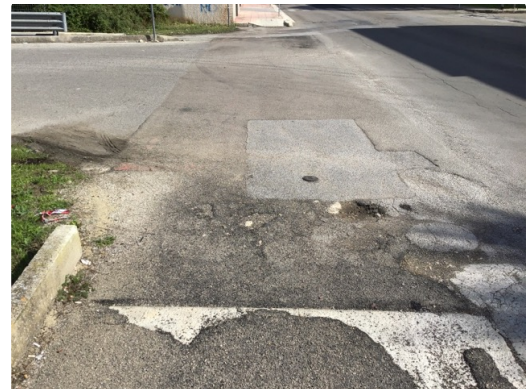
Assenza di attraversamento pedonale a raso

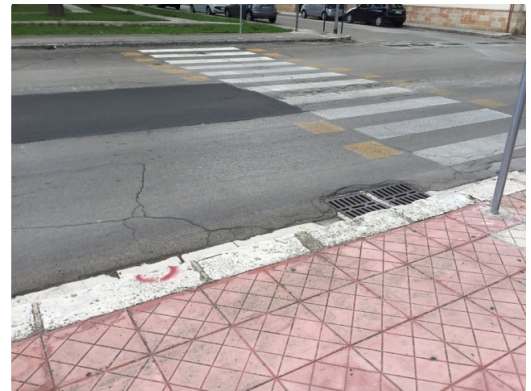
Assenza di attraversamento pedonale a raso

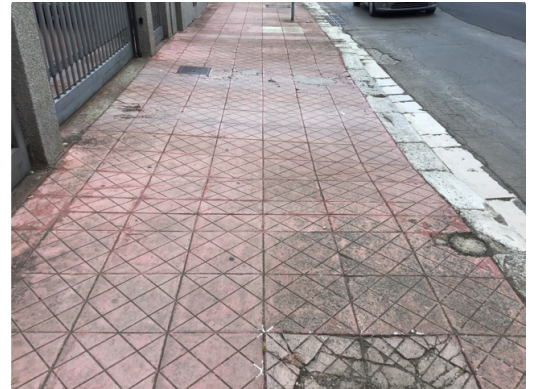
Passo carraio inadeguato

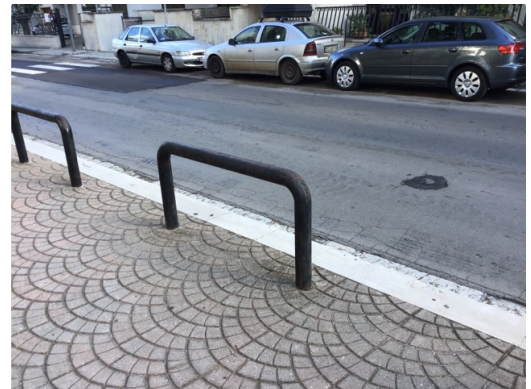
Assenza di attraversamento pedonale a raso

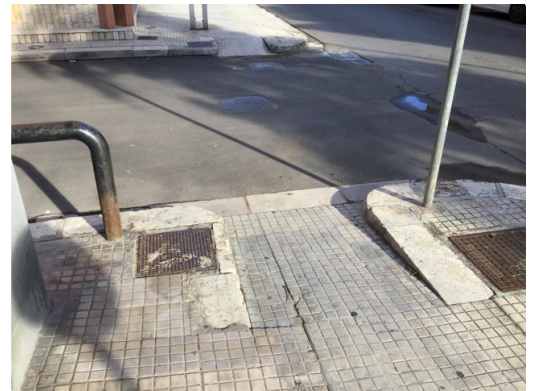
Assenza di attraversamento pedonale a raso

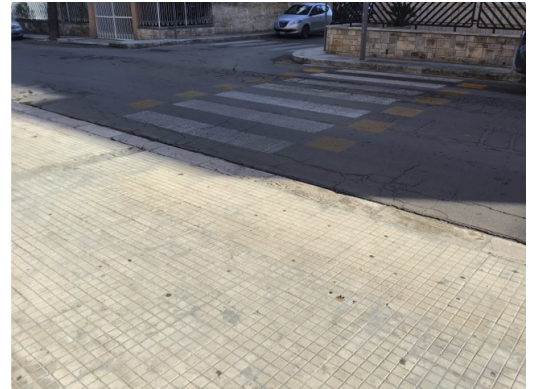
Assenza di attraversamento pedonale a raso

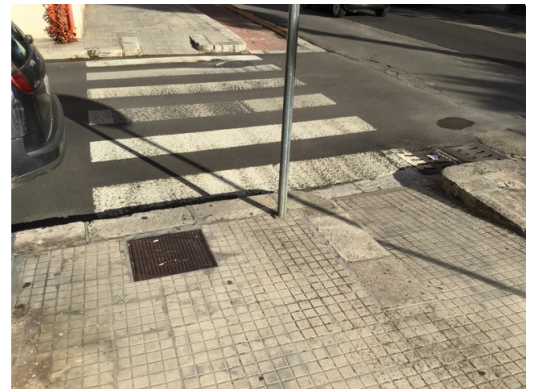
Assenza di attraversamento pedonale a raso

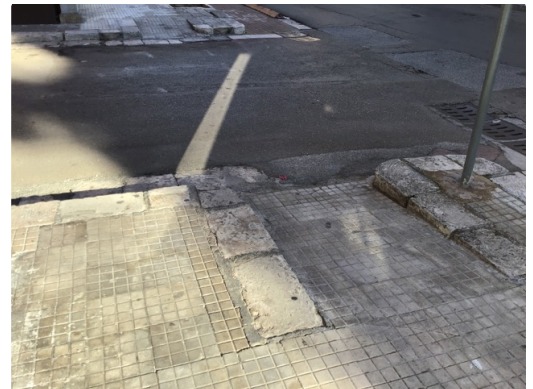
Assenza di attraversamento pedonale a raso

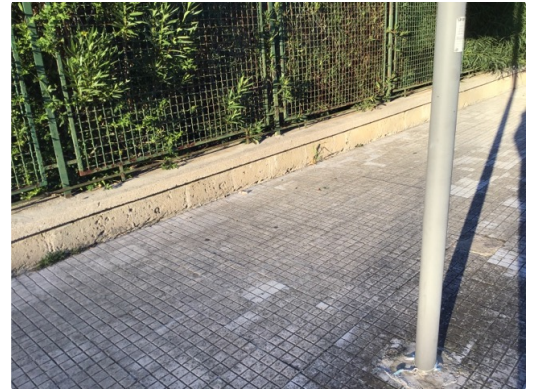
Assenza di panca per la seduta

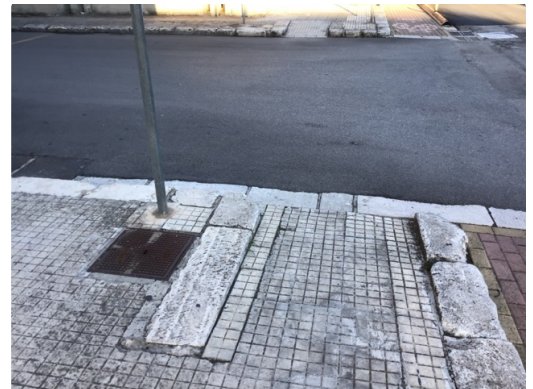
Assenza di attraversamento pedonale a raso

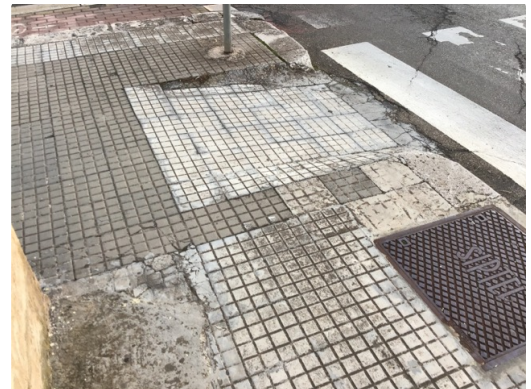
Assenza di **segnalazione tattile** per non vedenti (**intercettazione attraversamento**)

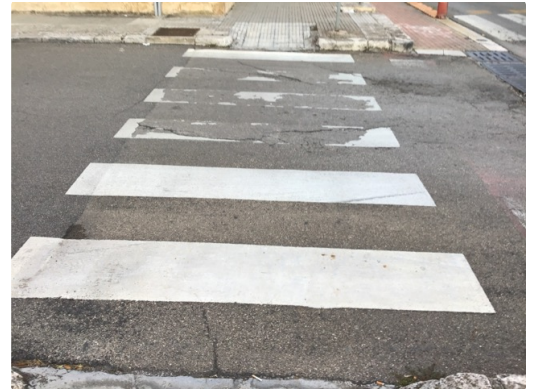
Assenza di **strisce zebraate**

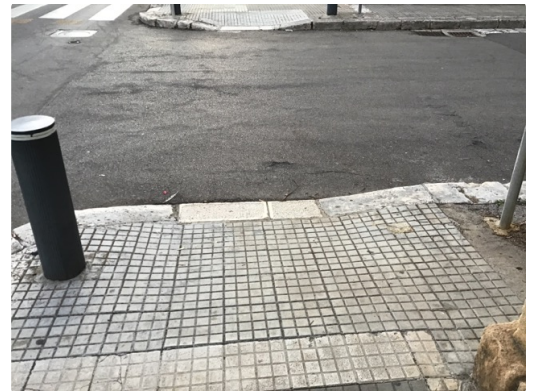
Assenza di attraversamento pedonale a raso

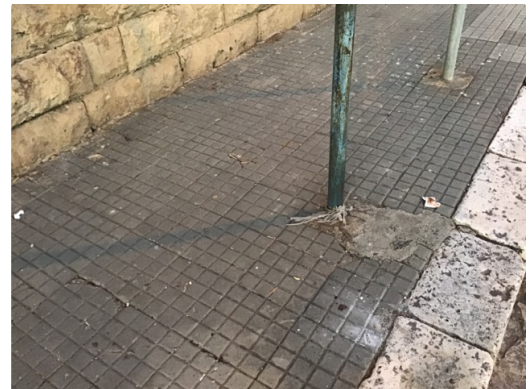
Assenza di segnalazione **tattilo-plantare** per l'intercettazione di pubblici servizi (Targa tattile, fermata del mezzo pubblico)

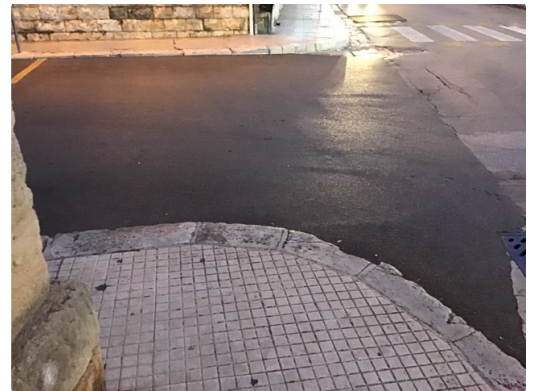
Assenza di attraversamento pedonale a raso

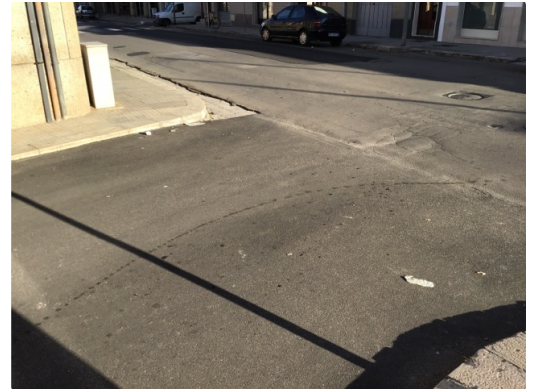
Assenza di attraversamento pedonale a raso

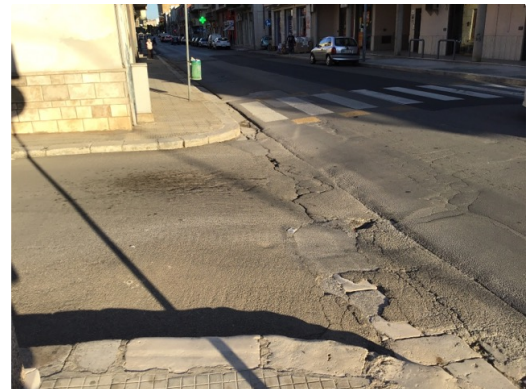
Assenza di attraversamento pedonale a raso

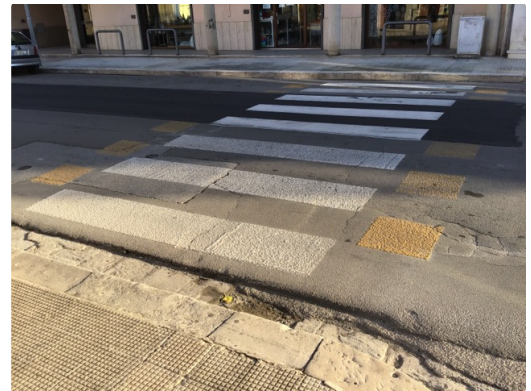
Assenza di attraversamento pedonale a raso

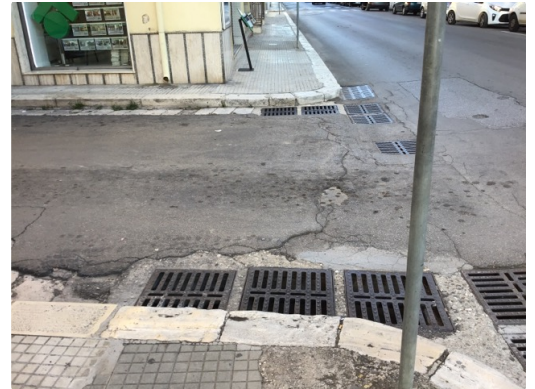
Assenza di attraversamento pedonale a raso

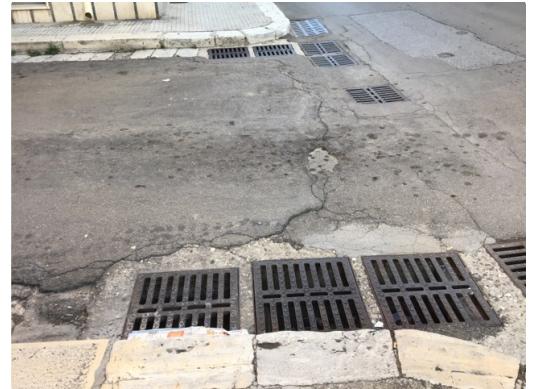
Caditoia inadeguata

Sostituzione della caditoia con nuovo manufatto che verrà incassato e reso perfettamente complanare al pavimento. La caditoia non dovrà presentare fessure tali da costituire ostacolo o pericolo rispetto a ruote, tacchi o bastoni. I vuoti non potranno essere attraversati da sfere di diametro superiore ai 20 mm (preferibilmente non superiore a 15 mm); eventuali fessure parallele dovranno essere poste in senso ortogonale alla principale direzione di marcia.

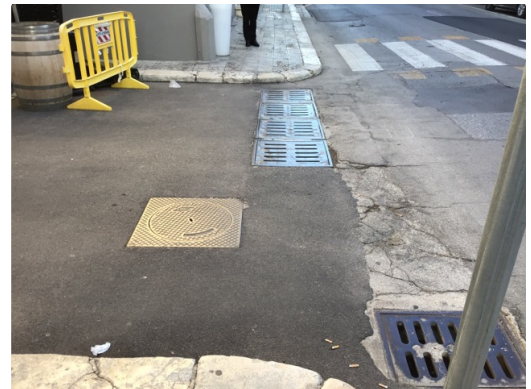
Assenza di attraversamento pedonale a raso

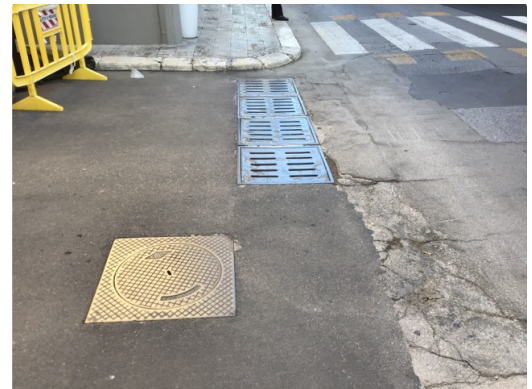
Caditoia inadeguata

Sostituzione della caditoia con nuovo manufatto che verrà incassato e reso perfettamente complanare al pavimento. La caditoia non dovrà presentare fessure tali da costituire ostacolo o pericolo rispetto a ruote, tacchi o bastoni. I vuoti non potranno essere attraversati da sfere di diametro superiore ai 20 mm (preferibilmente non superiore a 15 mm); eventuali fessure parallele dovranno essere poste in senso ortogonale alla principale direzione di marcia.

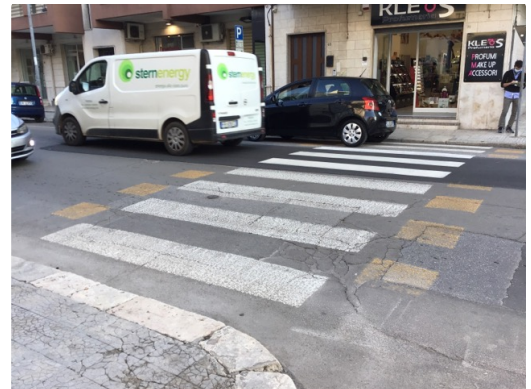
Assenza di attraversamento pedonale a raso

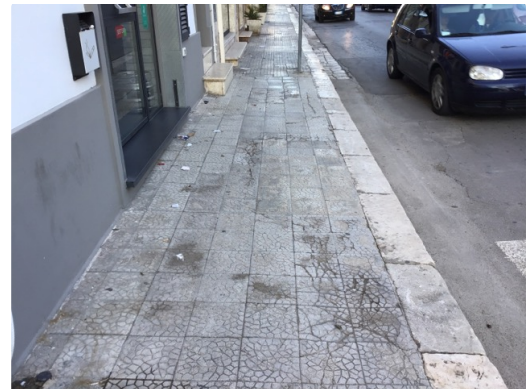
Percorso in rilevato con sconnessioni, buche, mancata finitura, deformazioni

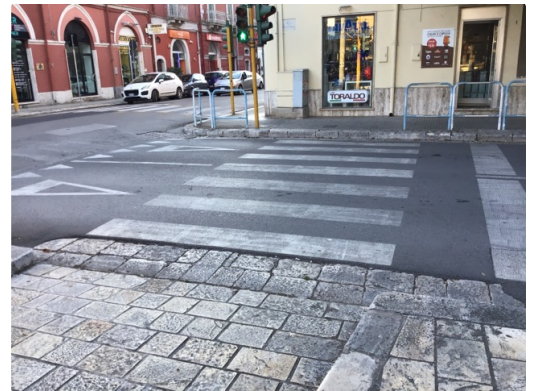
Assenza di attraversamento pedonale a raso

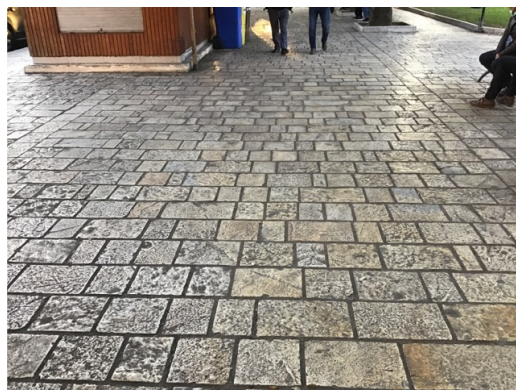
Pavimentazione con **sconnessioni dovute alle fugature**

Rifacimento della fugatura tramite asportazione materiale eventualmente sporgente e ripristino materiale dove mancante, con stilatura adeguata al fine di ottenere perfetta complanarietà tra gli elementi costituenti la pavimentazione.

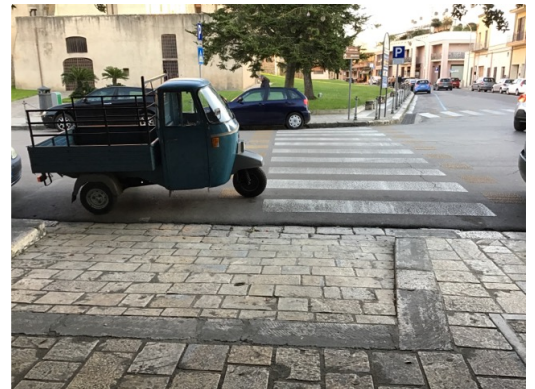
Assenza di attraversamento pedonale a raso

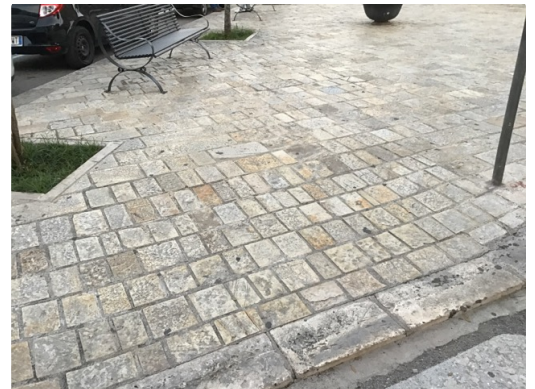
Assenza di **segnalazione tattile** per non vedenti (**intercettazione attraversamento**)

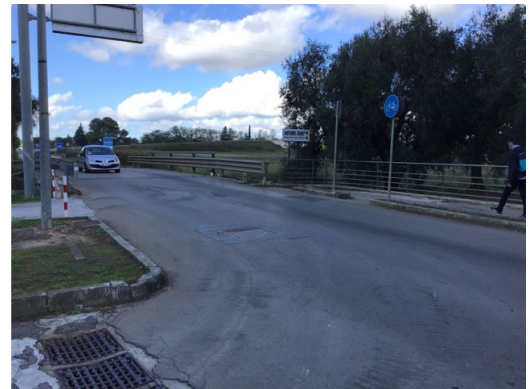
Assenza di attraversamento pedonale a raso

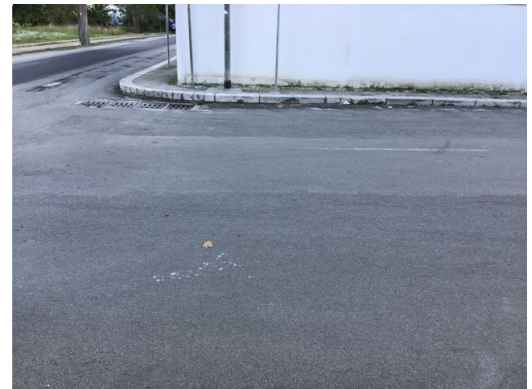
Assenza di attraversamento pedonale a raso

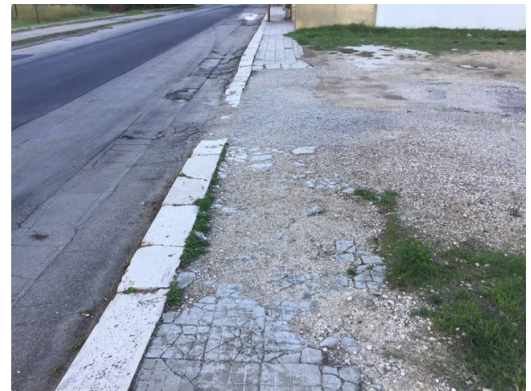
Percorso in rilevato con sconnessioni, buche, mancata finitura, deformazioni

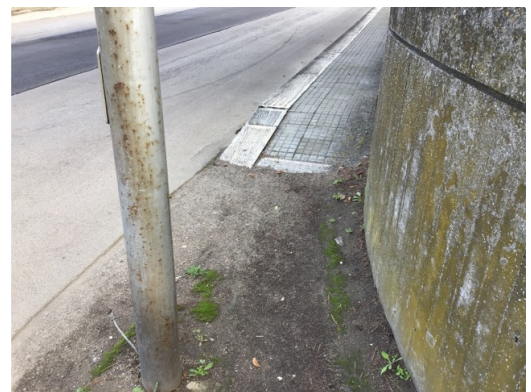
Scivolo con **pendenza eccessiva**

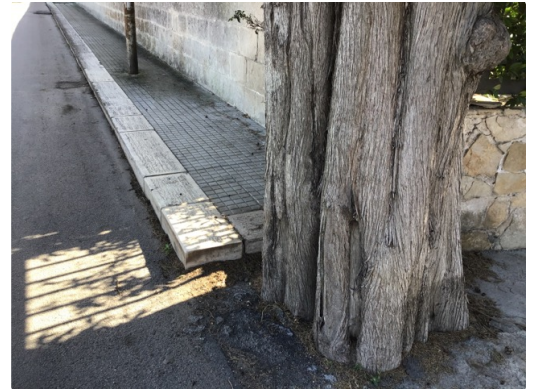
Dislivello causato da gradino di **2/30 cm**

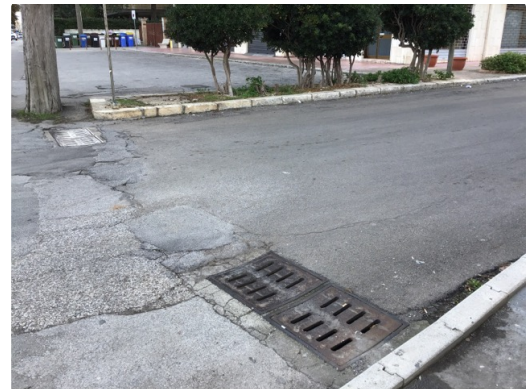
Assenza di attraversamento pedonale a raso

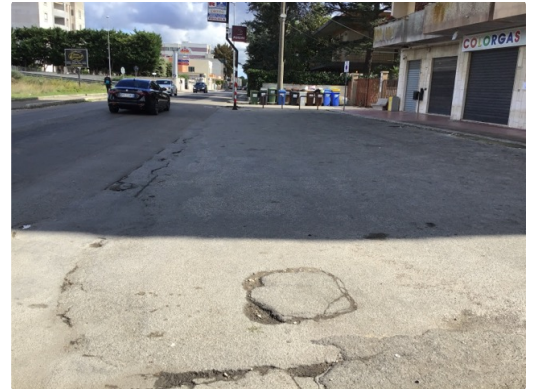
Assenza di segnalazione **tattilo-plantare** come linea guida all'orientamento delle persone non vedenti

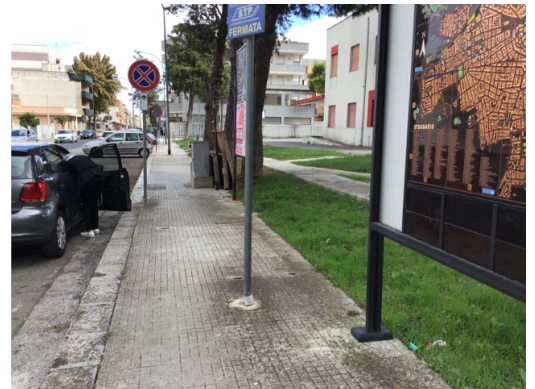
Assenza di segnalazione **tattilo-plantare** per l'intercettazione di pubblici servizi (Targa tattile, fermata del mezzo pubblico)

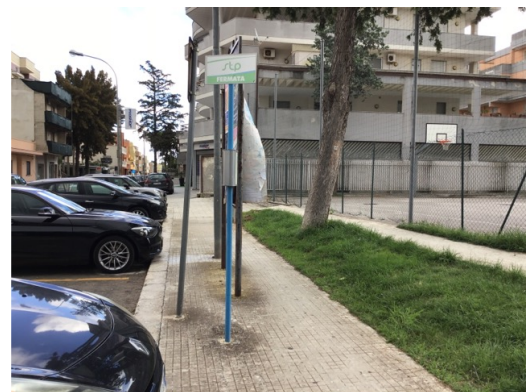
Assenza di segnalazione **tattilo-plantare** per l'intercettazione di pubblici servizi (Targa tattile, fermata del mezzo pubblico)

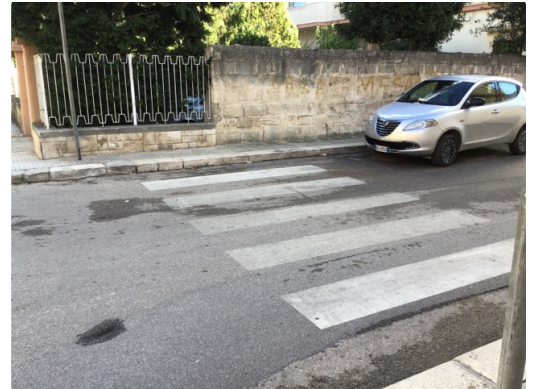
Assenza di attraversamento pedonale a raso

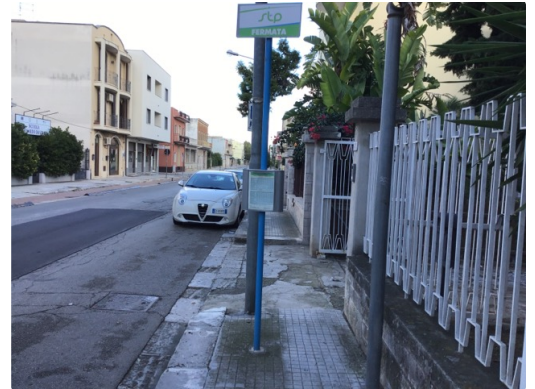
Assenza di segnalazione **tattilo-plantare** per l'intercettazione di pubblici servizi (Targa tattile, fermata del mezzo pubblico)

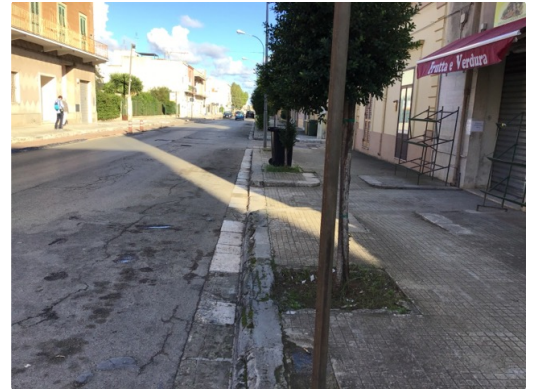
Scarsa o inesistente dotazione di parcheggi riservati ai disabili. Situazione specifica di parcheggio pubblico con più di 25 posti auto. (Parcheggio in linea,

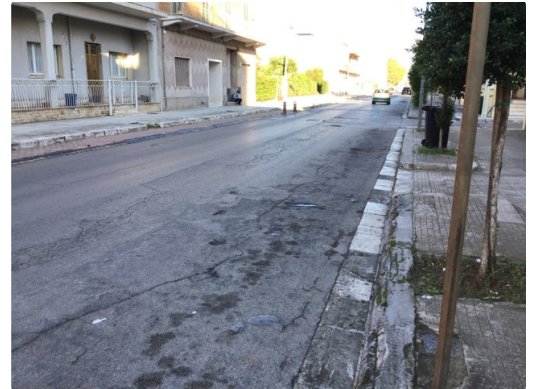
Assenza di attraversamento pedonale a raso

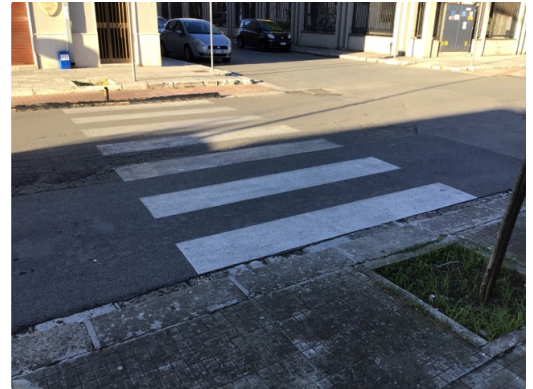
Assenza di attraversamento pedonale a raso

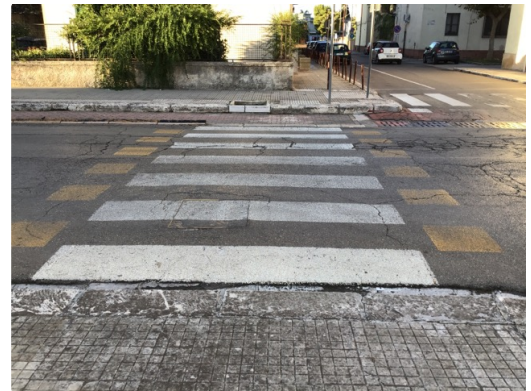
Assenza di attraversamento pedonale a raso

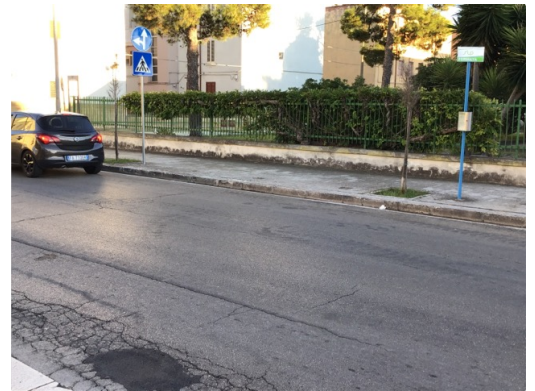
Scarsa o inesistente dotazione di parcheggi riservati ai disabili.
(**Parcheggio in linea**, parallelo al percorso pedonale)

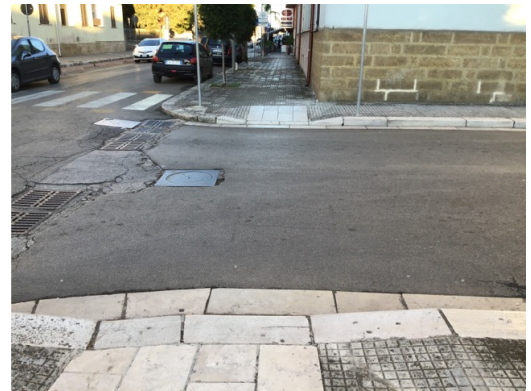
Assenza di attraversamento pedonale a raso

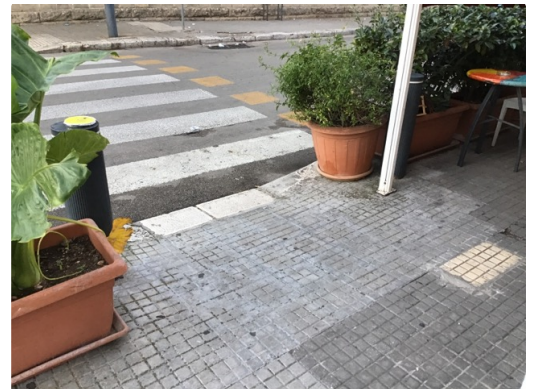
Assenza di segnalazione **tattilo-plantare** per l'intercettazione di pubblici servizi (Targa tattile, fermata del mezzo pubblico)

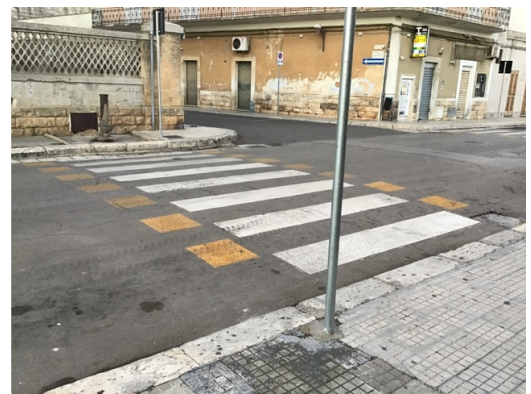
Assenza di attraversamento pedonale a raso

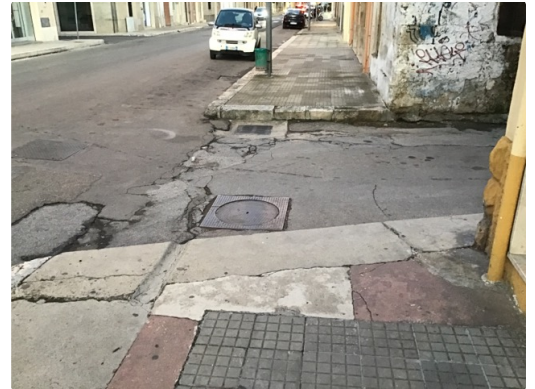
Assenza di attraversamento pedonale a raso

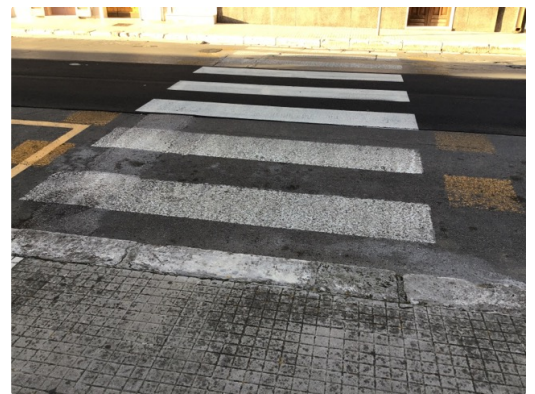
Assenza di attraversamento pedonale a raso

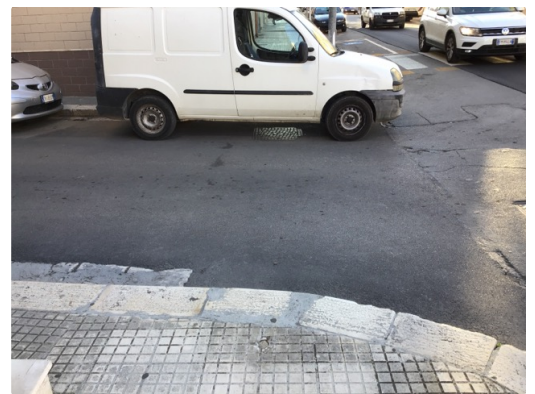
Assenza di attraversamento pedonale a raso

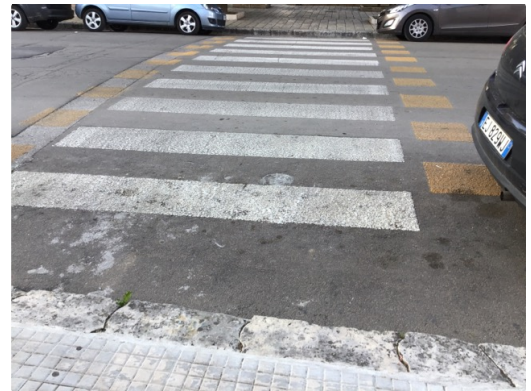
Assenza di attraversamento pedonale a raso

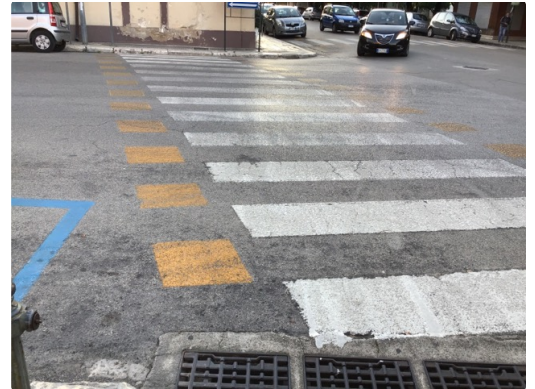
Attraversamento pedonale pericoloso su strada ad alta intensità di traffico

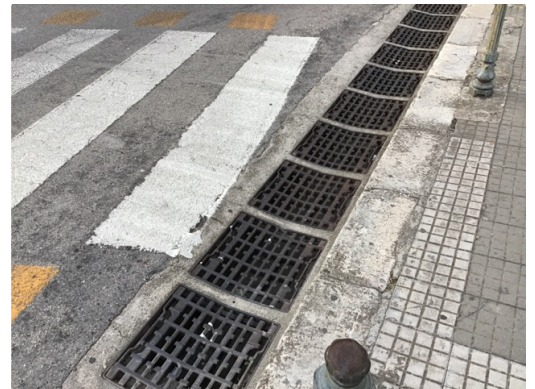
Caditoia inadeguata

Sostituzione della caditoia con nuovo manufatto che verrà incassato e reso perfettamente complanare al pavimento. La caditoia non dovrà presentare fessure tali da costituire ostacolo o pericolo rispetto a ruote, tacchi o bastoni. I vuoti non potranno essere attraversati da sfere di diametro superiore ai 20 mm (preferibilmente non superiore a 15 mm); eventuali fessure parallele dovranno essere poste in senso ortogonale alla principale direzione di marcia.

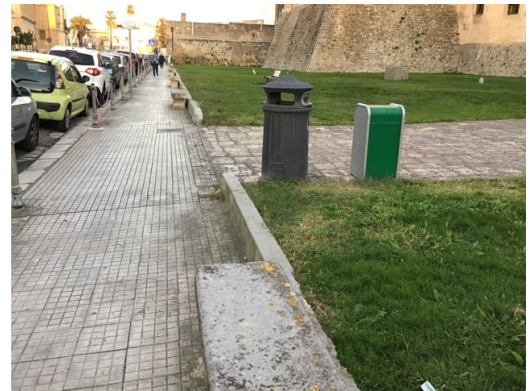
Assenza o adeguamento dimensionale dello stallo a corredo di seduta preesistente
