42 - Via San Pancrazio

aggiornato al 25/11/2020

PEBA MESAGNE - AMBITO URBANO CRITICITA' RILEVATE

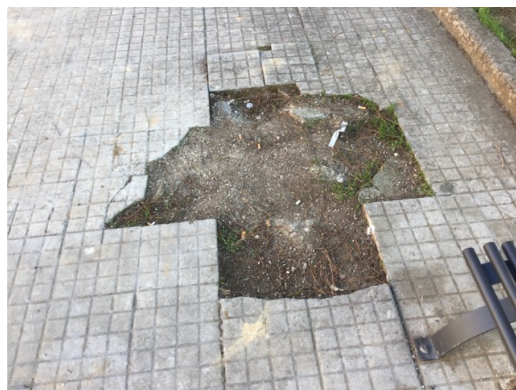
2286

Presenza di sconnessioni, buche isolate, deformazioni della pavimentazione esistente, assenza di porzioni di essa.

Adeguamento della pavimentazione dissestata tramite **demolizione e rifacimento del tappetino d'usura o sostituzione di parte di essa**, con finitura tale da rendere il piano di calpestio perfettamente complanare e raccordato adeguatamente alla pavimentazione esistente.

Occorre fare una buona rasatura della finitura superficiale per evitare di creare altre criticità sulla pavimentazione per le persone con difficoltà motorie.

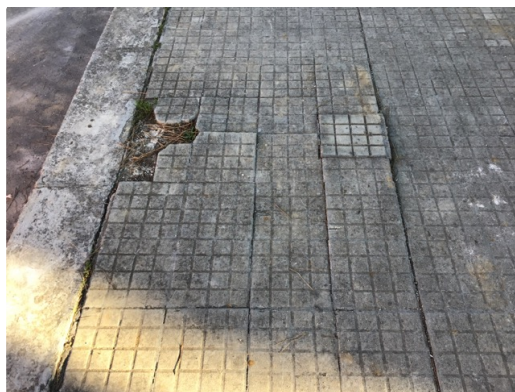
2287

Presenza di sconnessioni, buche isolate, deformazioni della pavimentazione esistente, assenza di porzioni di essa.

Adeguamento della pavimentazione dissestata tramite **demolizione e rifacimento del tappetino d'usura o sostituzione di parte di essa**, con finitura tale da rendere il piano di calpestio perfettamente complanare e raccordato adeguatamente alla pavimentazione esistente.

Occorre fare una buona rasatura della finitura superficiale per evitare di creare altre criticità sulla pavimentazione per le persone con difficoltà motorie.

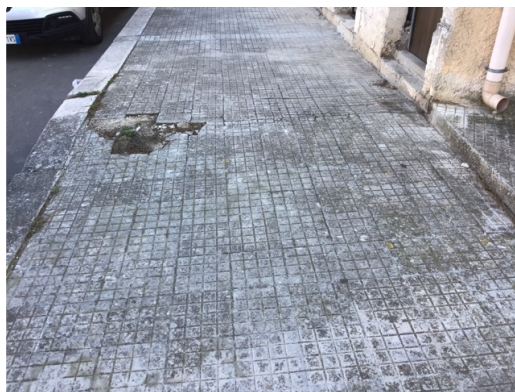
2288

Presenza di sconnessioni, buche isolate, deformazioni della pavimentazione esistente, assenza di porzioni di essa.

Adeguamento della pavimentazione dissestata tramite **demolizione e rifacimento del tappetino d'usura o sostituzione di parte di essa**, con finitura tale da rendere il piano di calpestio perfettamente complanare e raccordato adeguatamente alla pavimentazione esistente.

Occorre fare una buona rasatura della finitura superficiale per evitare di creare altre criticità sulla pavimentazione per le persone con difficoltà motorie.

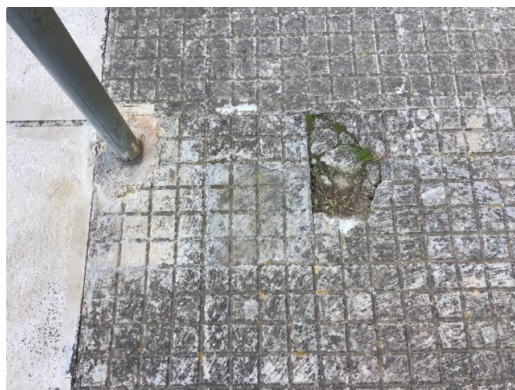
2289

Presenza di sconnessioni, buche isolate, deformazioni della pavimentazione esistente, assenza di porzioni di essa.

Adeguamento della pavimentazione dissestata tramite **demolizione e rifacimento del tappetino d'usura o sostituzione di parte di essa**, con finitura tale da rendere il piano di calpestio perfettamente complanare e raccordato adeguatamente alla pavimentazione esistente.

Occorre fare una buona rasatura della finitura superficiale per evitare di creare altre criticità sulla pavimentazione per le persone con difficoltà motorie.

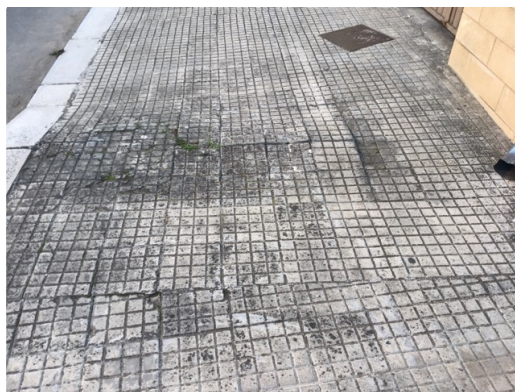
2290

Presenza di sconnessioni, buche isolate, deformazioni della pavimentazione esistente, assenza di porzioni di essa.

Adeguamento della pavimentazione dissestata tramite **demolizione e rifacimento del tappetino d'usura o sostituzione di parte di essa**, con finitura tale da rendere il piano di calpestio perfettamente complanare e raccordato adeguatamente alla pavimentazione esistente.

Occorre fare una buona rasatura della finitura superficiale per evitare di creare altre criticità sulla pavimentazione per le persone con difficoltà motorie.

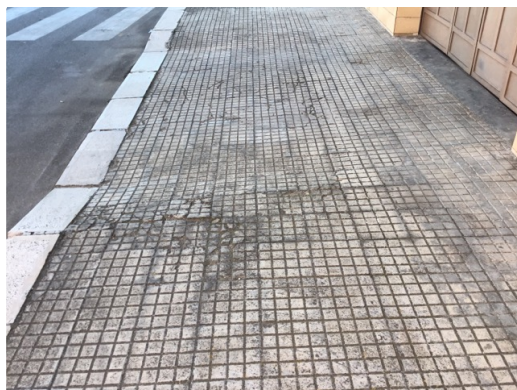
2291

Presenza di sconnessioni, buche isolate, deformazioni della pavimentazione esistente, assenza di porzioni di essa.

Adeguamento della pavimentazione dissestata tramite **demolizione e rifacimento del tappetino d'usura o sostituzione di parte di essa**, con finitura tale da rendere il piano di calpestio perfettamente complanare e raccordato adeguatamente alla pavimentazione esistente.

Occorre fare una buona rasatura della finitura superficiale per evitare di creare altre criticità sulla pavimentazione per le persone con difficoltà motorie.

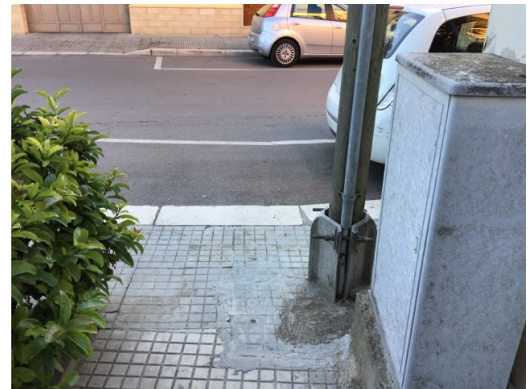
2292

Assenza di attraversamento pedonale a raso

Nuova realizzazione di attraversamento pedonale **a raso**, tramite adeguamento dei raccordi al percorso pedonale esistente e inserimento di segnaletica tattile a pavimento (segnale pericolo valicabile) ad evidenziare la delimitazione tra sede pedonale e carrabile; realizzazione di zebraure di larghezza minima 250 cm.

La pavimentazione utilizzata nell'attraversamento, sarà la medesima già presente.

Spostamento dell'attraversamento esistente in corrispondenza con il marciapiede lungo le case di via Giovanni Antonucci.

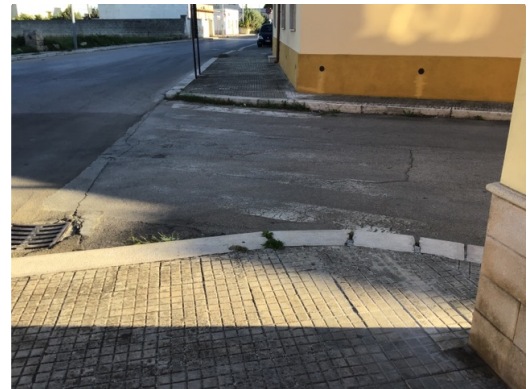
2293

Assenza di attraversamento pedonale a raso

Nuova realizzazione di attraversamento pedonale **a raso**, tramite adeguamento dei raccordi al percorso pedonale esistente e inserimento di segnaletica tattile a pavimento (segnale pericolo valicabile) ad evidenziare la delimitazione tra sede pedonale e carrabile; realizzazione di zebrature di larghezza minima 250 cm.

La pavimentazione utilizzata nell'attraversamento, sarà la medesima già presente.

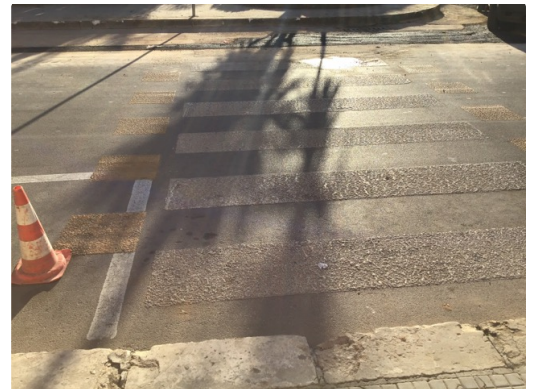
3248

Assenza di attraversamento pedonale a raso

Nuova realizzazione di attraversamento pedonale **a raso**, tramite adeguamento dei raccordi al percorso pedonale esistente e inserimento di segnaletica tattile a pavimento (segnale pericolo valicabile) ad evidenziare la delimitazione tra sede pedonale e carrabile; realizzazione di zebraure di larghezza minima 250 cm.

La pavimentazione utilizzata nell'attraversamento, sarà la medesima già presente.

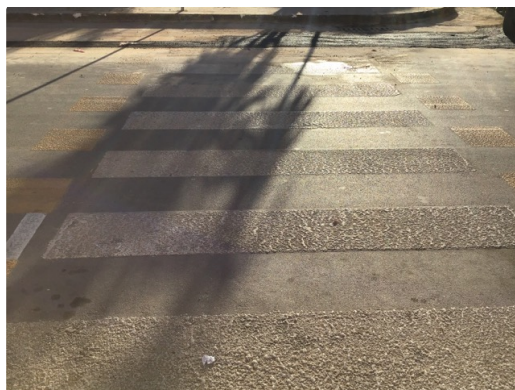
3249

Assenza di segnalazione **tattilo-plantare** come linea guida all'orientamento delle persone non vedenti

Inserimento di segnalazione tattile costituita da fascia di larghezza 60 cm trattata a **righe parallele** con funzione di orientamento (in caso di spazi aperti, piazze, attraversamenti obliqui o percorsi eccessivamente larghi).

Il materiale da utilizzarsi deve essere consono al contesto in cui si trova. Sono da evitarsi materiali in gomma incollati ma bensì piastrelle di ceramica, pietra lavorata in superficie o materiale autobloccante.

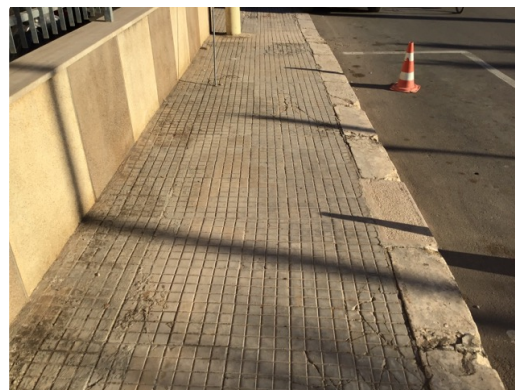
3250

Percorso in rilevato con **sconnessioni**, buche, mancata finitura, deformazioni

Adeguamento del percorso tramite rifinitura superficiale della pavimentazione sottostante in terra battuta o altro, con uno strato di ghiaia sciolta ai soli fini estetici. La dimensione è tale da non proporsi come pedonale ma bensì come aiuola.

Tutti gli affacci pedonali devono per quanto possibile essere accessibili, ovvero essere collegati con la sede stradale senza dislivelli. i passi carrai, mantenere il preesistente.

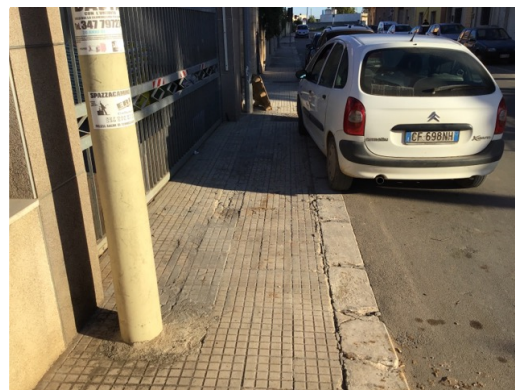
3251

Passo carraio inadeguato

Adeguamento passo carraio tramite realizzazione di marciapiedi in rilevato, **abbassando in parte la quota del percorso esistente, in modo da ottenere un doppio piano inclinato, perpendicolare al senso di marcia** e la cui pendenza non supera il 5%. Il manufatto è completo di elemento di raccordo per l'attraversamento dei veicoli (pendenza minima del 15%); la porzione di percorso orizzontale, utile per i pedoni, deve essere di larghezza minima 120 cm.

Occorre fare una buona rasatura della finitura superficiale per evitare di creare altre criticità sulla pavimentazione per le persone con difficoltà motorie.

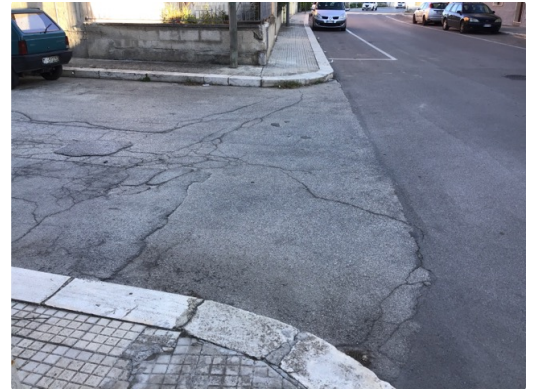
3252

Assenza di attraversamento pedonale a raso

Nuova realizzazione di attraversamento pedonale **a raso**, tramite adeguamento dei raccordi al percorso pedonale esistente e inserimento di segnaletica tattile a pavimento (segnale pericolo valicabile) ad evidenziare la delimitazione tra sede pedonale e carrabile; realizzazione di zebraure di larghezza minima 250 cm.

La pavimentazione utilizzata nell'attraversamento, sarà la medesima già presente.

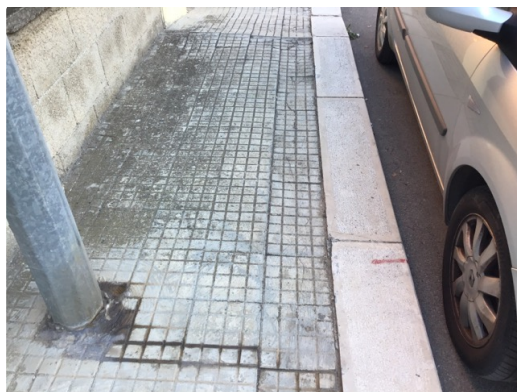
3253

Presenza di sconnessioni, buche isolate, deformazioni della pavimentazione esistente, assenza di porzioni di essa.

Adeguamento della pavimentazione dissestata tramite **demolizione e rifacimento del tappetino d'usura o sostituzione di parte di essa**, con finitura tale da rendere il piano di calpestio perfettamente complanare e raccordato adeguatamente alla pavimentazione esistente.

Occorre fare una buona rasatura della finitura superficiale per evitare di creare altre criticità sulla pavimentazione per le persone con difficoltà motorie.

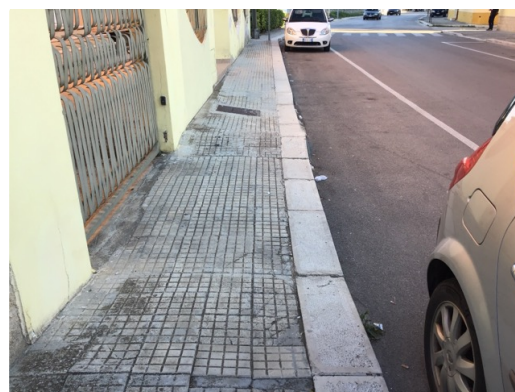
3254

Passo carraio inadeguato

L'intervento comprende anche un pezzo di pavimentazione subito dopo il passo carraio che presenta pendenza eccessiva.

Adeguamento passo carraio tramite realizzazione di marciapiedi in rilevato, **abbassando in parte la quota del percorso esistente, in modo da ottenere un doppio piano inclinato, perpendicolare al senso di marcia** e la cui pendenza non supera il 5%. Il manufatto è completo di elemento di raccordo per l'attraversamento dei veicoli (pendenza minima del 15%); la porzione di percorso orizzontale, utile per i pedoni, deve essere di larghezza minima 120 cm.

Occorre fare una buona rasatura della finitura superficiale per evitare di creare altre criticità sulla pavimentazione per le persone con difficoltà motorie.

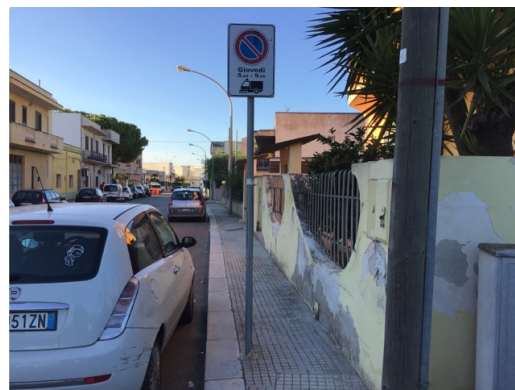
3255

Ostacolo costituito da **base fissa** a corredo di indicazione **segnaletica** o cartello **pubblicitario** o cartello di **fermata** autobus

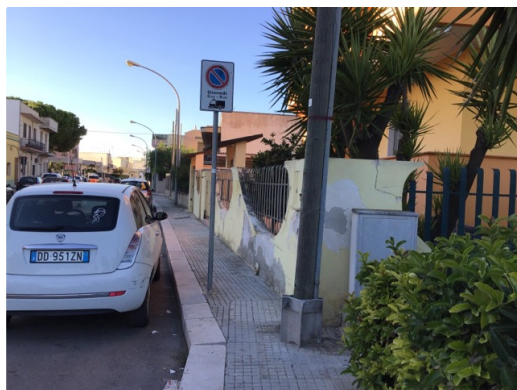
Ostacolo costituito da base fissa a corredo di palo per illuminazione pubblica o quadro di impianto tecnologico fissato su supporto verticale
