## Via Monte Bianco

### 22 - Via Monte Bianco

## PEBA MESAGNE - AMBITO URBANO CRITICITA' RILEVATE

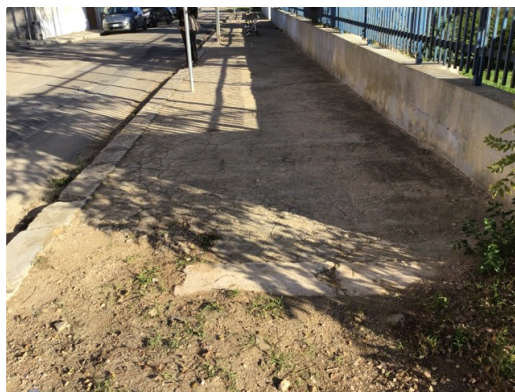
**2190**

**Presenza di sconnessioni**, buche isolate, deformazioni della pavimentazione esistente, assenza di porzioni di essa.

Adeguamento della pavimentazione dissestata tramite **demolizione e rifacimento del tappetino d'usura o sostituzione di parte di essa**, con finitura tale da rendere il piano di calpestio perfettamente complanare e raccordato adeguatamente alla pavimentazione esistente.

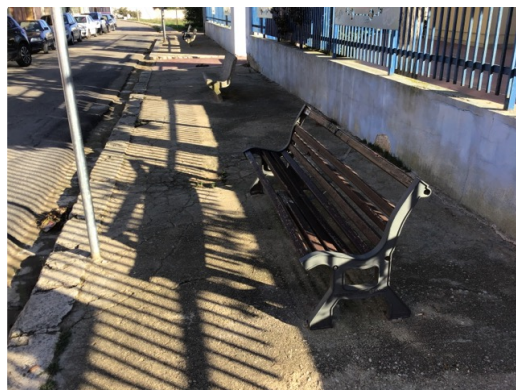
**2191**

Panchina con **forme spigolose**

Sostituzione della panchina esistente con modello idoneo all'uso da parte di ogni tipo di utente e nel contempo non costituisca pericolo per i passanti che transitano nell'area circostante.

Sostituzione delle due panchine in conglomerato cementizio e risistemazione della panchina in metallo e legno alla quale mancano delle assi.

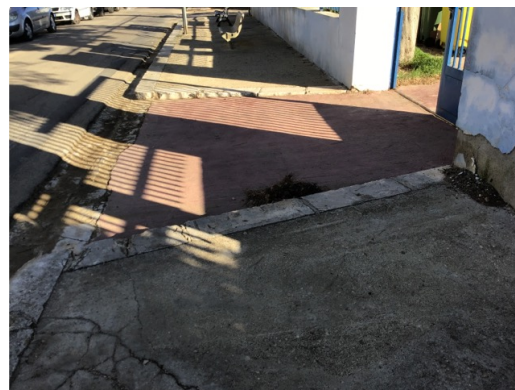
**2192**

**Passo carraio** inadeguato

Adeguamento passo carraio tramite realizzazione di marciapiedi in rilevato, **abbassando in parte la quota del percorso esistente, in modo da ottenere un doppio piano inclinato, perpendicolare al senso di marcia** e la cui pendenza non supera il 5%. Il manufatto è completo di elemento di raccordo per l'attraversamento dei veicoli (pendenza minima del 15%); la porzione di percorso orizzontale, utile per i pedoni, deve essere di larghezza minima 120 cm.

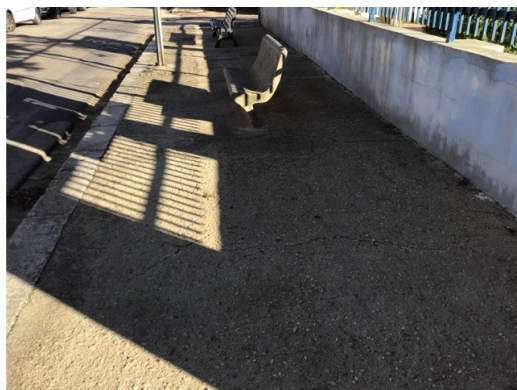
**2193**

**Presenza di sconnessioni**, buche isolate, deformazioni della pavimentazione esistente, assenza di porzioni di essa.

Adeguamento della pavimentazione dissestata tramite **demolizione e rifacimento del tappetino d'usura o sostituzione di parte di essa**, con finitura tale da rendere il piano di calpestio perfettamente complanare e raccordato adeguatamente alla pavimentazione esistente.

Creare una pavimentazione che risulti complanare con la pavimentazione stradale in corrispondenza con il nuovo attraversamento.

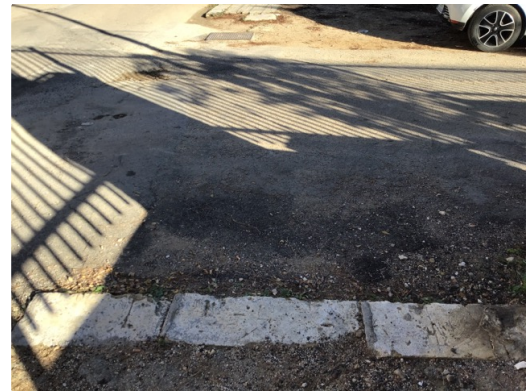
**2194**

**Assenza di attraversamento** pedonale a raso

**Nuova realizzazione** di attraversamento pedonale **a raso**, tramite adeguamento dei raccordi al percorso pedonale esistente e inserimento di segnaletica tattile a pavimento (segnale pericolo valicabile) ad evidenziare la delimitazione tra sede pedonale e carrabile; realizzazione di zebraure di larghezza minima 250 cm.

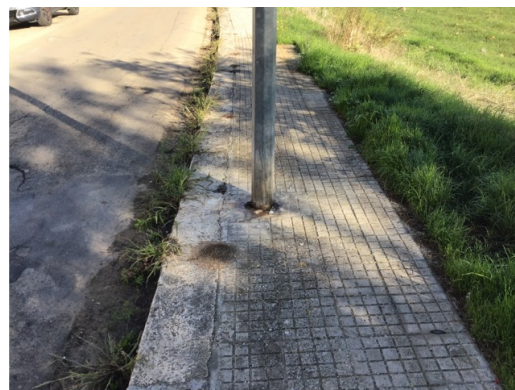
**2195**

Ostacolo costituito da **palo di illuminazione**

Spostare l'oggetto sul **lato interno/esterno** del percorso pedonale in modo da non costituire intralcio per le persone non vedenti e sub vedenti o persone anziane accompagnate, lasciando un passaggio netto per i pedoni di almeno cm 120 in larghezza.

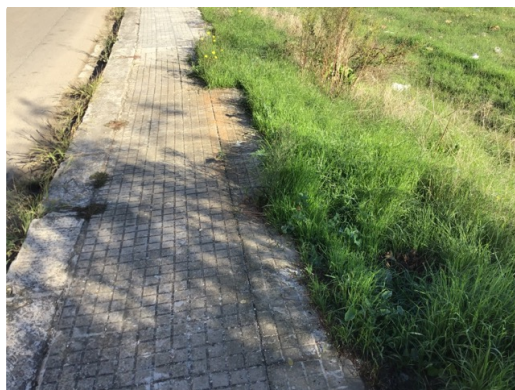
**2196**

**Presenza di sconnessioni**, buche isolate, deformazioni della pavimentazione esistente, assenza di porzioni di essa.

Adeguamento della pavimentazione dissestata tramite **demolizione e rifacimento del tappetino d'usura o sostituzione di parte di essa**, con finitura tale da rendere il piano di calpestio perfettamente complanare e raccordato adeguatamente alla pavimentazione esistente.

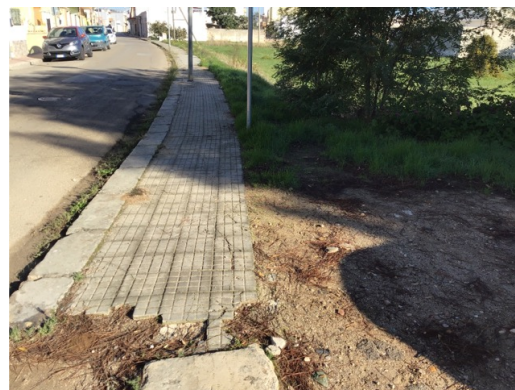
**2197**

Assenza di cordolo battiruota

Creazione di **cordolo battiruota** a delimitazione laterale di percorso pedonale. Il cordolo dovrà essere rialzato di almeno 10 cm dal piano di calpestio ed essere privo di spigoli vivi. Sui percorsi in piano si dovranno prevedere dei varchi ogni 10 m. Questi varchi avranno larghezza non inferiore a cm 90 per consentire l'accesso alle zone adiacenti e non superiore a cm 150 per garantire funzione di guida per non vedenti e ipovedenti; per questo motivo se ne raccomanda anche una colorazione contrastante rispetto a quella della pavimentazione.

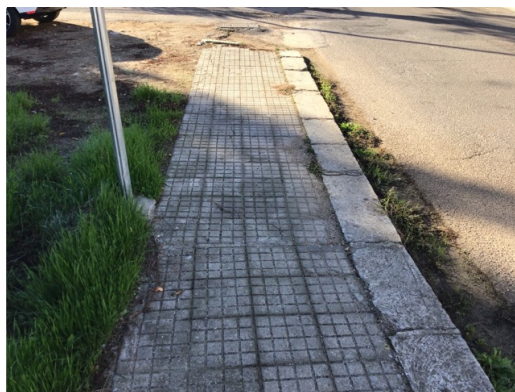
**2198**

Presenza di **pendenza trasversale** eccessiva

**Demolizione e rifacimento** di parte di pavimentazione esistente al fine di ottenere il piano di calpestio con pendenza trasversale non superiore all'1%.

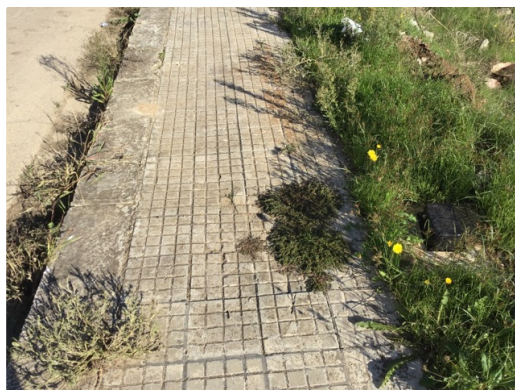
**2199**

**Presenza di sconnessioni**, buche isolate, deformazioni della pavimentazione esistente, assenza di porzioni di essa.

Adeguamento della pavimentazione dissestata tramite **demolizione e rifacimento del tappetino d'usura o sostituzione di parte di essa**, con finitura tale da rendere il piano di calpestio perfettamente complanare e raccordato adeguatamente alla pavimentazione esistente.

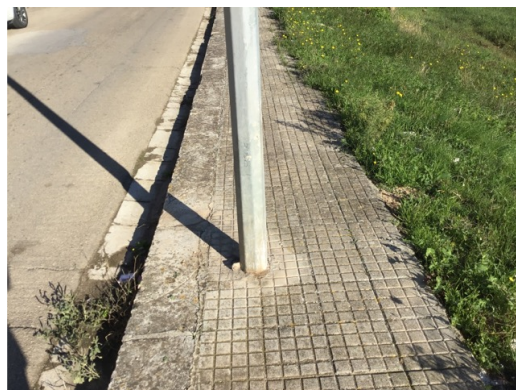
**2200**

Ostacolo costituito da **palo di illuminazione**

Spostare l'oggetto sul **lato interno/esterno** del percorso pedonale in modo da non costituire intralcio per le persone non vedenti e sub vedenti o persone anziane accompagnate, lasciando un passaggio netto per i pedoni di almeno cm 120 in larghezza.

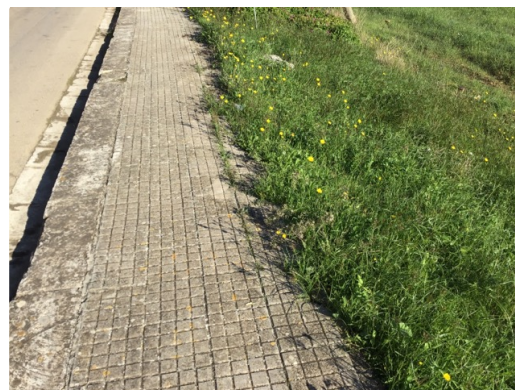
**Presenza di sconnessioni**, buche isolate, deformazioni della pavimentazione esistente, assenza di porzioni di essa.

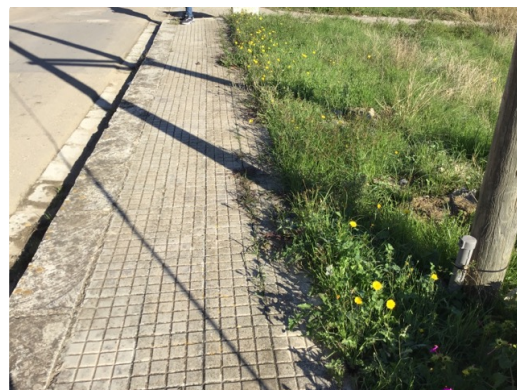
**Presenza di sconnessioni**, buche isolate, deformazioni della pavimentazione esistente, assenza di porzioni di essa.

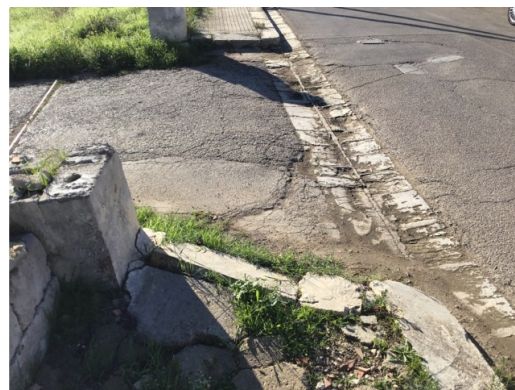
**Passo carraio** inadeguato

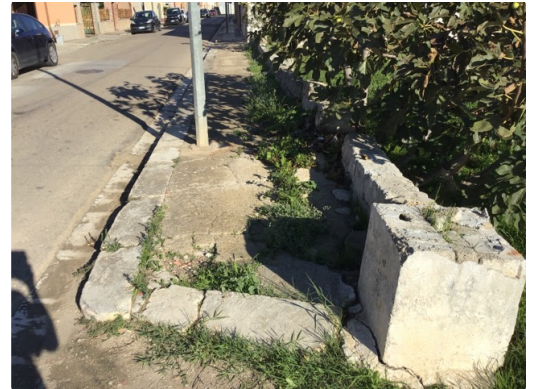
**Percorso in rilevato** con sconnessioni, buche, mancata finitura, deformazioni

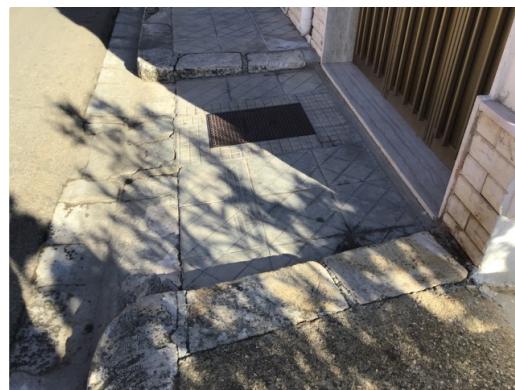
**Passo carraio** inadeguato

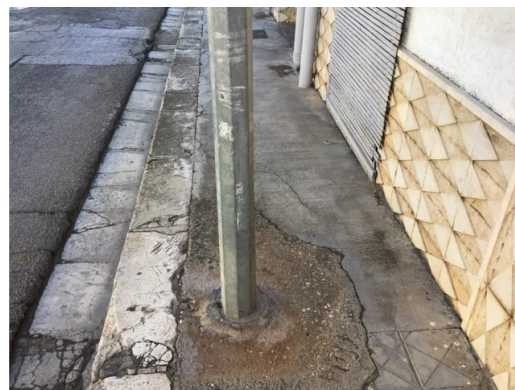
Ostacolo costituito da **palo di illuminazione**

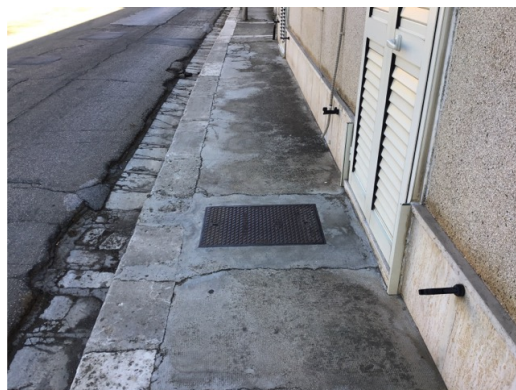
Presenza di **pendenza trasversale** eccessiva

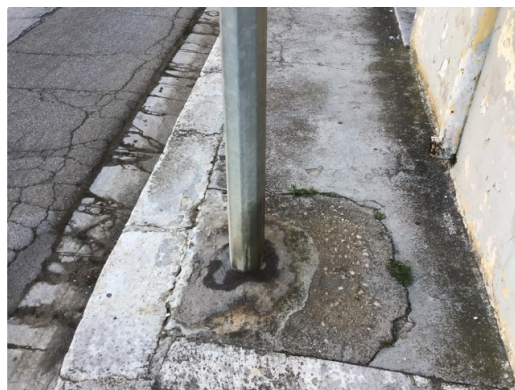
Ostacolo costituito da **palo di illuminazione**

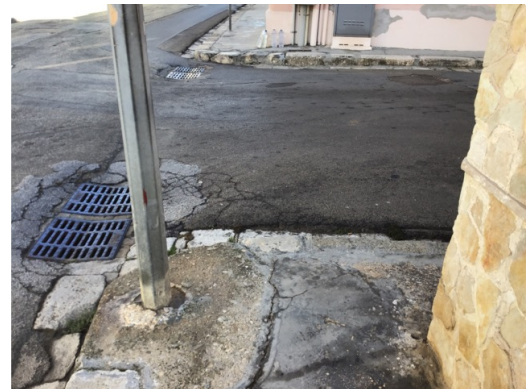
**Assenza di attraversamento** pedonale a raso

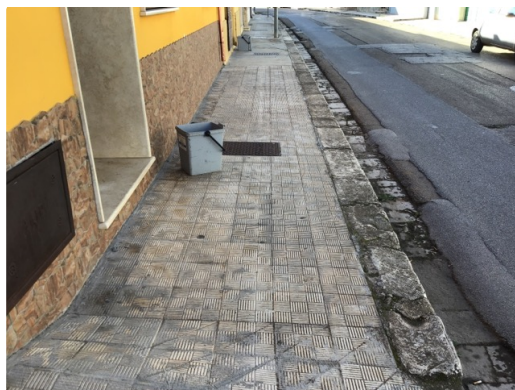
Presenza di **pendenza trasversale** eccessiva

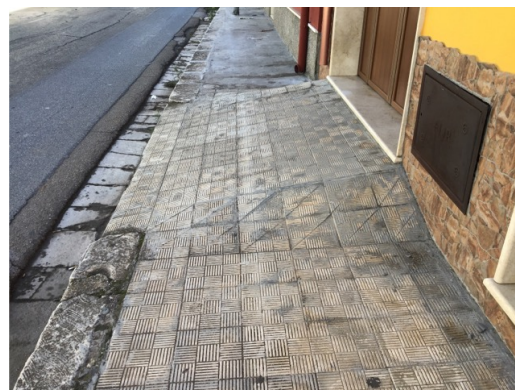
Dislivello causato da **pendenza eccessiva** del passo carraio

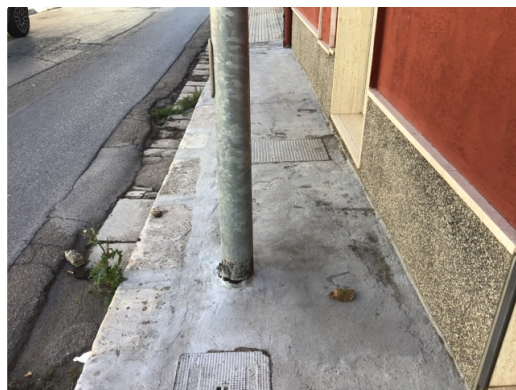
Ostacolo costituito da **palo di illuminazione**

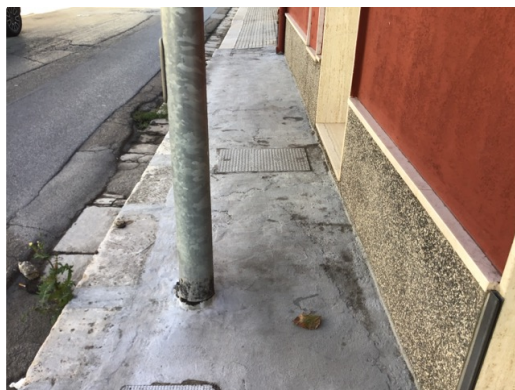
Presenza di **pendenza trasversale** eccessiva

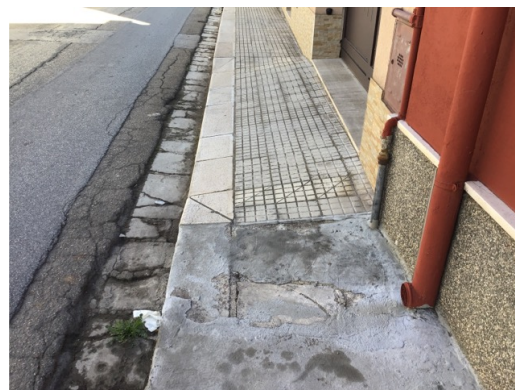
Dislivello causato da **pendenza eccessiva** del passo carraio

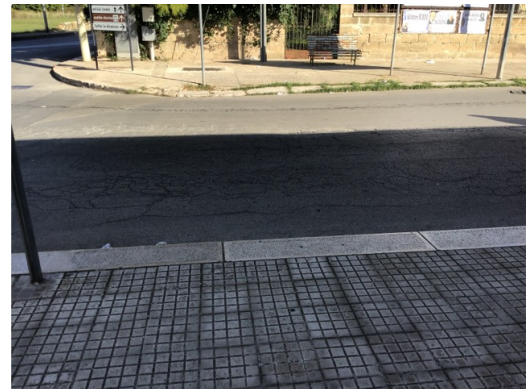
**Assenza di attraversamento** pedonale a raso

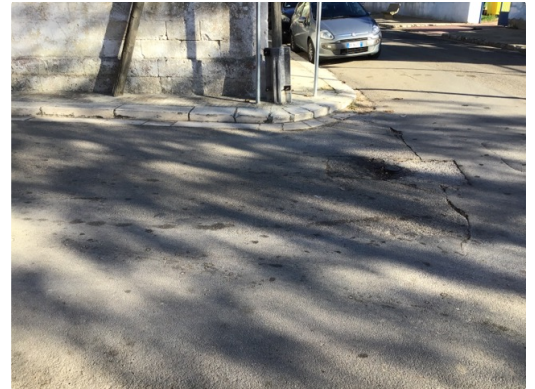
**Assenza di attraversamento** pedonale a raso

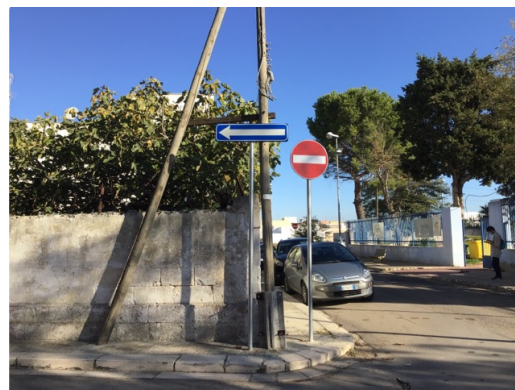
Ostacolo costituito da base fissa a corredo di palo per illuminazione pubblica o quadro di impianto tecnologico fissato su supporto verticale

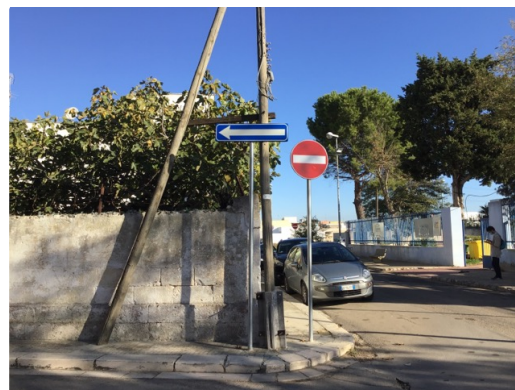
Ostacolo costituito da **base fissa** a corredo di indicazione **segnaletica** o cartello **pubblicitario** o cartello di **fermata** autobus

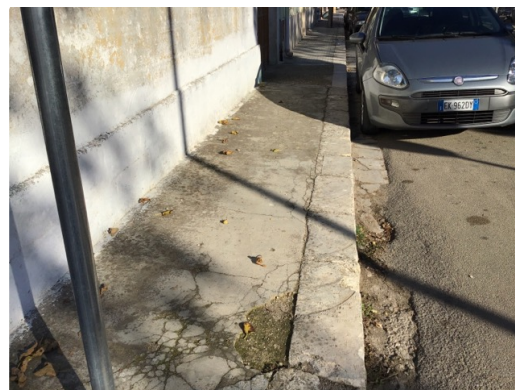
**Percorso in rilevato** con sconnessioni, buche, mancata finitura, deformazioni

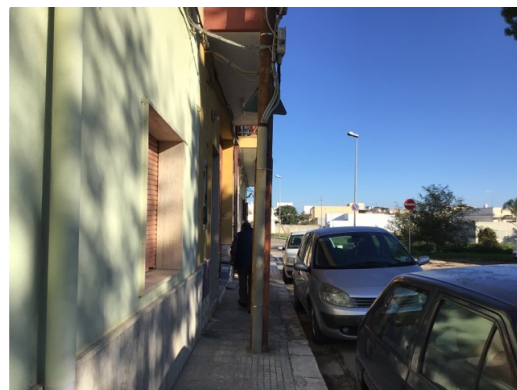
Ostacolo costituito da base fissa a corredo di palo per illuminazione pubblica o quadro di impianto tecnologico fissato su supporto verticale

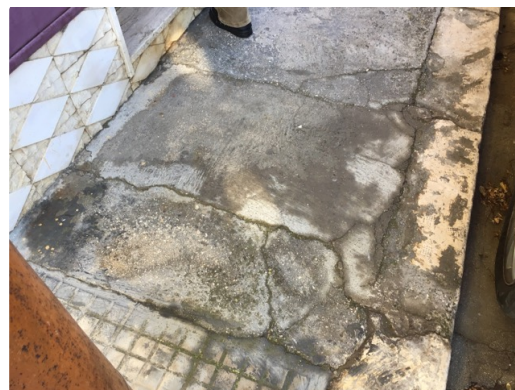
**Presenza di sconnessioni**, buche isolate, deformazioni della pavimentazione esistente, assenza di porzioni di essa.

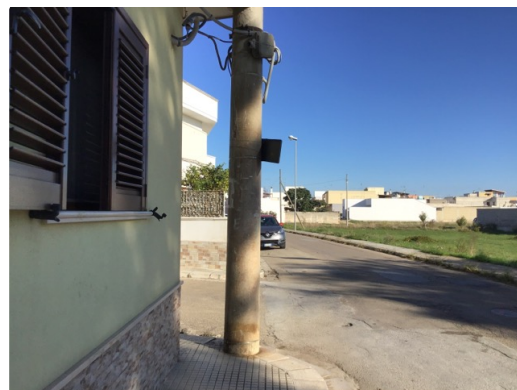
Ostacolo costituito da base fissa a corredo di palo per illuminazione pubblica o quadro di impianto tecnologico fissato su supporto verticale

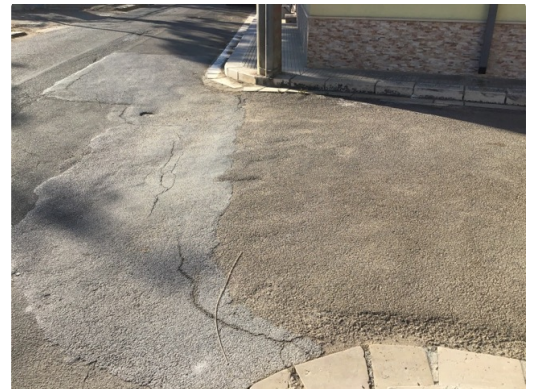
**Assenza di attraversamento** pedonale a raso

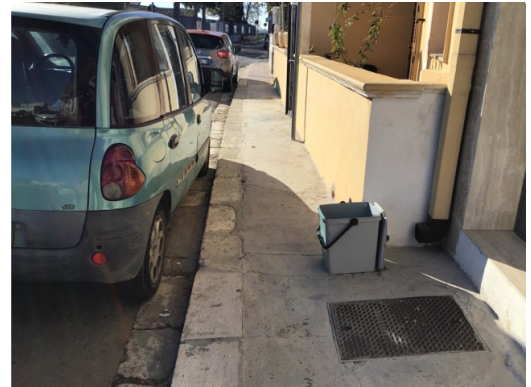
**Percorso in rilevato** con sconnessioni, buche, mancata finitura, deformazioni

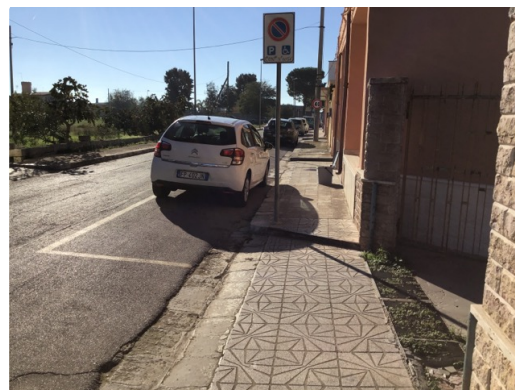
Percorso in rilevato con **serie di rampe di raccordo agli accessi di immobili**

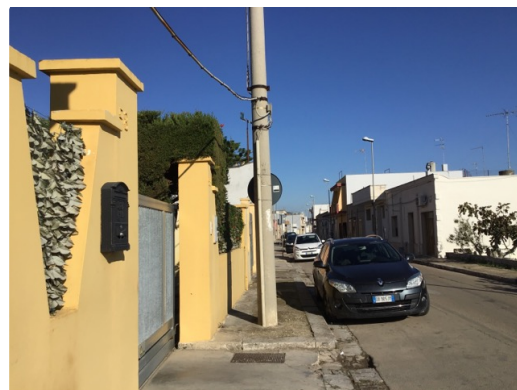
Ostacolo costituito da base fissa a corredo di palo per illuminazione pubblica o quadro di impianto tecnologico fissato su supporto verticale

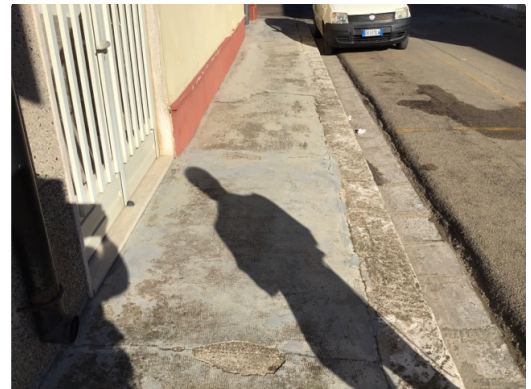
**Percorso in rilevato** con sconnessioni, buche, mancata finitura, deformazioni

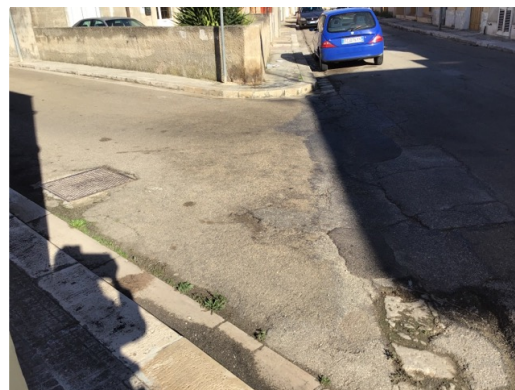
**Assenza di attraversamento** pedonale a raso

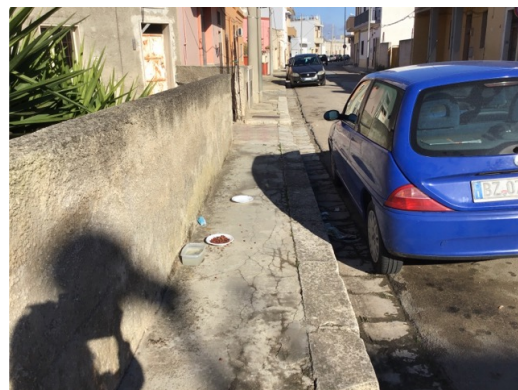
**Percorso in rilevato** con sconnessioni, buche, mancata finitura, deformazioni

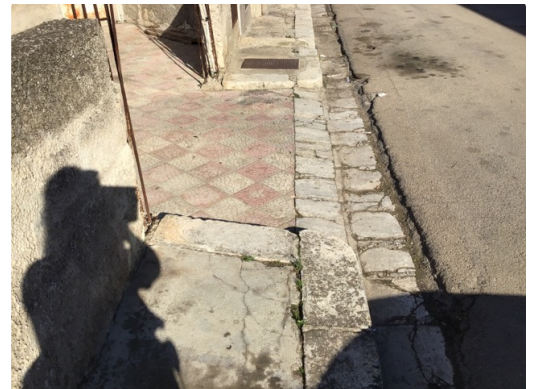
**Passo carraio** inadeguato

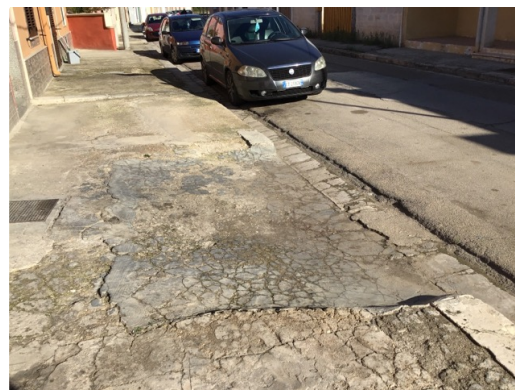
**Passo carraio** inadeguato

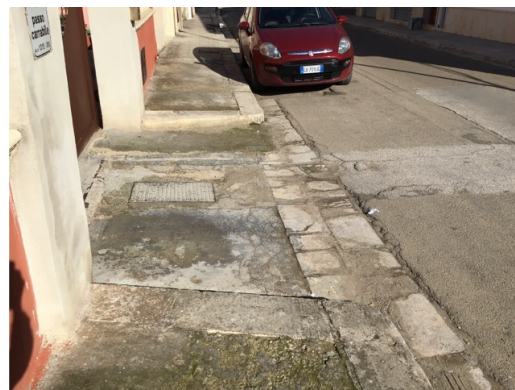
**Passo carraio** inadeguato

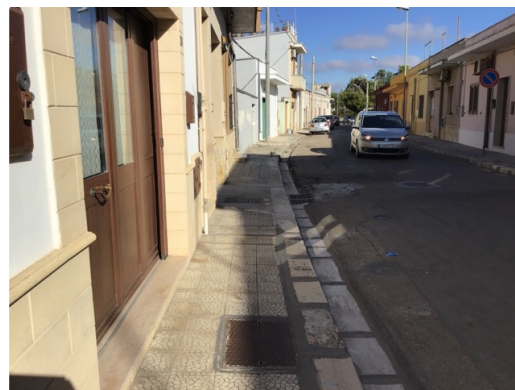
Presenza di **pendenza trasversale** eccessiva

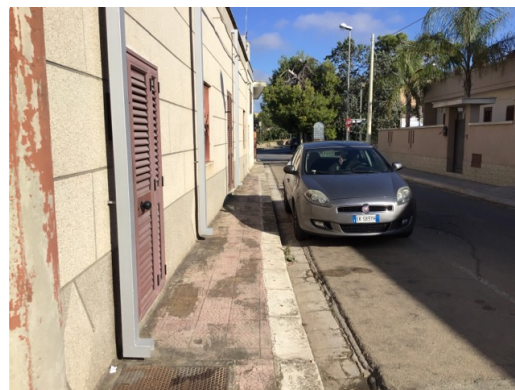
Assenza di percorso accessibile  
(**sottodimensionato**)

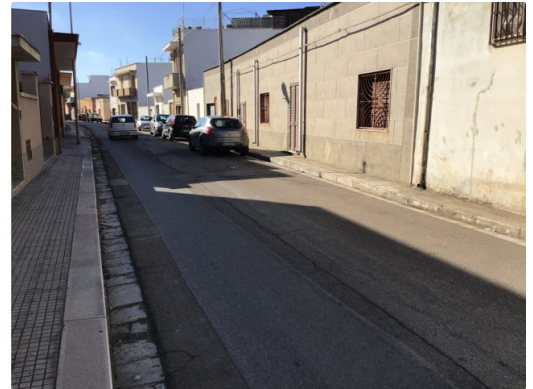
**Assenza di attraversamento** pedonale a raso
