## Via Tenente Ugo Granafei

### 43 - Via Tenente Ugo Granafei

Via Tenente Ugo Granafei è un'importante via cittadina situata a fianco della Villa Comunale. Ha un buon grado di manutenzione e scivoli con pendenza attorno al 5%.

## PEBA MESAGNE - AMBITO URBANO CRITICITA' RILEVATE

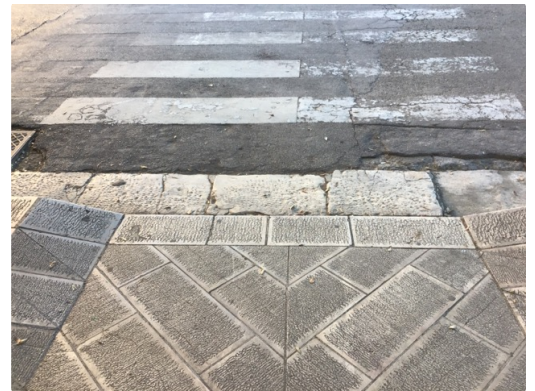
Foto del rilievo

Assenza di **segnalazione tattile** per non vedenti in prossimità di **attraversamento pedonale** posto in **senso ortogonale al senso di marcia**.

**Adeguamento di attraversamento pedonale** tramite **nuova realizzazione di segnaletica tattile** a pavimento (segnale pericolo valicabile), **posta trasversalmente alla direzione** di marcia. La segnaletica tattile di profondità 40 cm e larghezza uguale alla zebratura, serve ad evidenziare la delimitazione tra sede pedonale e carrabile. In caso di isola salvagente, la segnaletica sarà ripetuta all'inizio e alla fine dell'isola come preavviso di attenzione; ciascuna di queste bande avrà una profondità minima di 40 cm.

Il materiale da utilizzarsi deve essere consono al contesto in cui si trova. Sono da evitarsi materiali in gomma incollati ma bensì piastrelle di ceramica, pietra lavorata in superficie o materiale autobloccante. Prevedere sempre l'intercettazione sul marciapiede quando si è in presenza di un attraversamento.

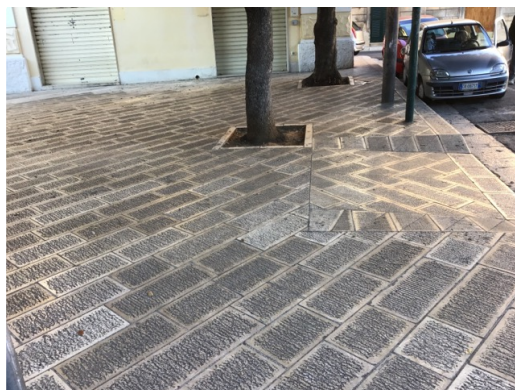
Foto del rilievo

Assenza di **segnalazione tattile** per non vedenti (**intercettazione attraversamento**)

**Intercettazione dell'attraversamento pedonale semplice** attraverso la collocazione di adeguata segnaletica tattilo plantare sul marciapiede. Se non vi è semaforo, sarà sufficiente sbarrare il marciapiede, all'altezza del centro della zona zebrata, con il Codice di DIREZIONE RETTILINEA che terminerà 40 cm prima del confine fra scivolo e zona carrabile con il Codice di PERICOLO VALICABILE che deve coprire tutta la luce dello scivolo o dell'attraversamento stesso.

Il materiale da utilizzarsi deve essere consono al contesto in cui si trova. Sono da evitarsi materiali in gomma incollati ma bensì piastrelle di ceramica, pietra lavorata in superficie o materiale autobloccante.

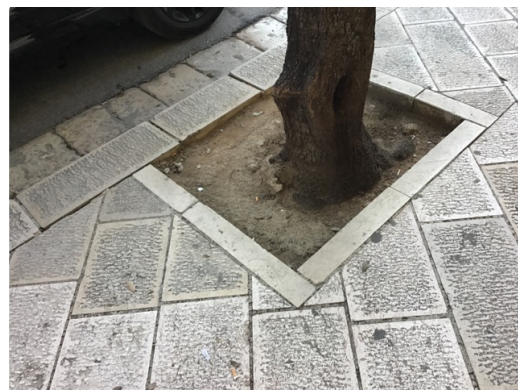
## Foto del rilievo

**Inserimento della griglia** di tamponamento del tronco dell'albero a scopo drenante. (continuità del percorso)

Lievo e **Inserimento di nuovo grigliato** a chiusura del vuoto provocato da assestamento del terreno e/o cordolo in rilievo

Il grigliato sarà incassato e perfettamente complanare al pavimento e non dovrà avere maglie con vuoti tali da costituire ostacolo o pericolo rispetto a ruote, tacchi o bastoni. I vuoti delle griglie non potranno essere attraversati da sfere di diametro superiore ai 20 mm (preferibilmente non superiore a 15 mm); si preferiscono grigliati con disegno a raggiera.

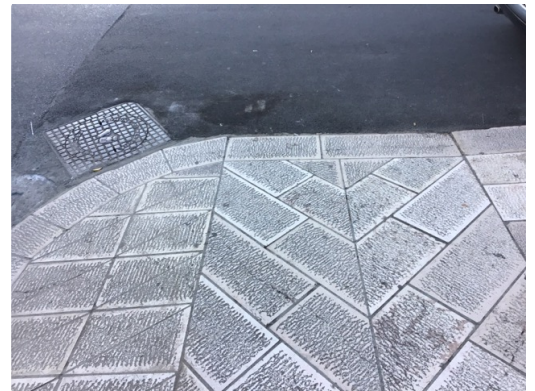
Foto del rilievo

Assenza di **segnalazione tattile** per non vedenti in prossimità di **attraversamento pedonale** posto in **senso ortogonale al senso di marcia**.

**Adeguamento di attraversamento pedonale** tramite **nuova realizzazione di segnaletica tattile** a pavimento (segnale pericolo valicabile), **posta trasversalmente alla direzione** di marcia. La segnaletica tattile di profondità 40 cm e larghezza uguale alla zebrastrada, serve ad evidenziare la delimitazione tra sede pedonale e carrabile. In caso di isola salvagente, la segnaletica sarà ripetuta all'inizio e alla fine dell'isola come preavviso di attenzione; ciascuna di queste bande avrà una profondità minima di 40 cm.

Il materiale da utilizzarsi deve essere consono al contesto in cui si trova. Sono da evitarsi materiali in gomma incollati ma bensì piastrelle di ceramica, pietra lavorata in superficie o materiale autobloccante. Prevedere sempre l'intercettazione sul marciapiede quando si è in presenza di un attraversamento.

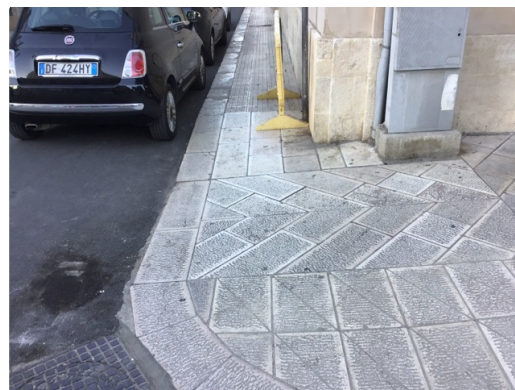
Foto del rilievo

Assenza di **segnalazione tattile** per non vedenti (**intercettazione attraversamento**)

**Intercettazione dell'attraversamento pedonale semplice** attraverso la collocazione di adeguata segnaletica tattilo plantare sul marciapiede. Se non vi è semaforo, sarà sufficiente sbarrare il marciapiede, all'altezza del centro della zona zebrata, con il Codice di DIREZIONE RETTILINEA che terminerà 40 cm prima del confine fra scivolo e zona carrabile con il Codice di PERICOLO VALICABILE che deve coprire tutta la luce dello scivolo o dell'attraversamento stesso.

Il materiale da utilizzarsi deve essere consono al contesto in cui si trova. Sono da evitarsi materiali in gomma incollati ma bensì piastrelle di ceramica, pietra lavorata in superficie o materiale autobloccante.

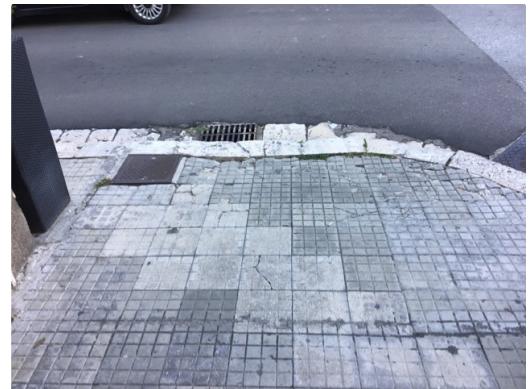
Foto del rilievo

Assenza di **segnalazione tattile** per non vedenti in prossimità di **attraversamento pedonale** posto in **senso ortogonale al senso di marcia**.

**Adeguamento di attraversamento pedonale** tramite **nuova realizzazione di segnaletica tattile** a pavimento (segnale pericolo valicabile), **posta trasversalmente alla direzione** di marcia. La segnaletica tattile di profondità 40 cm e larghezza uguale alla zebratura, serve ad evidenziare la delimitazione tra sede pedonale e carrabile. In caso di isola salvagente, la segnaletica sarà ripetuta all'inizio e alla fine dell'isola come preavviso di attenzione; ciascuna di queste bande avrà una profondità minima di 40 cm.

Il materiale da utilizzarsi deve essere consono al contesto in cui si trova. Sono da evitarsi materiali in gomma incollati ma bensì piastrelle di ceramica, pietra lavorata in superficie o materiale autobloccante. Prevedere sempre l'intercettazione sul marciapiede quando si è in presenza di un attraversamento.

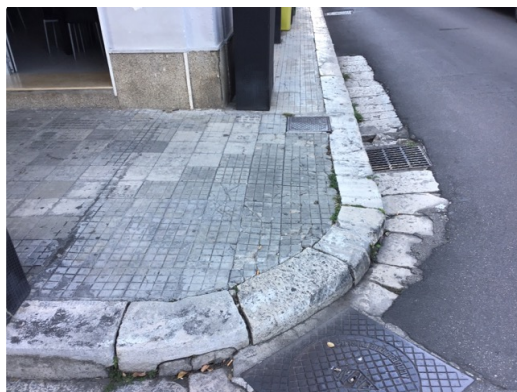
Foto del rilievo

Assenza di **segnalazione tattile** per non vedenti (**intercettazione attraversamento**)

**Intercettazione dell'attraversamento pedonale semplice** attraverso la collocazione di adeguata segnaletica tattilo plantare sul marciapiede. Se non vi è semaforo, sarà sufficiente sbarrare il marciapiede, all'altezza del centro della zona zebrata, con il Codice di DIREZIONE RETTILINEA che terminerà 40 cm prima del confine fra scivolo e zona carrabile con il Codice di PERICOLO VALICABILE che deve coprire tutta la luce dello scivolo o dell'attraversamento stesso.

Il materiale da utilizzarsi deve essere consono al contesto in cui si trova. Sono da evitarsi materiali in gomma incollati ma bensì piastrelle di ceramica, pietra lavorata in superficie o materiale autobloccante.

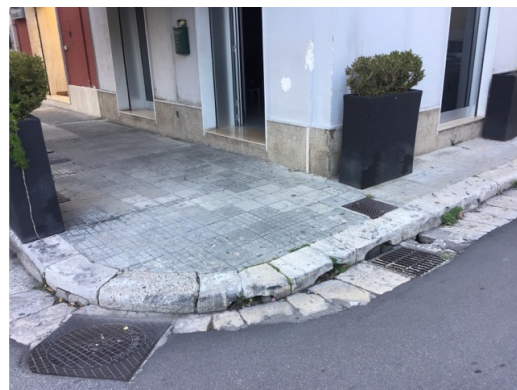
### Foto del rilievo

Dislivello causato da gradino di **2/30 cm**

Raccordo del percorso attraverso la creazione, con **asporto** di materiale, di una rampa di lunghezza sufficiente ad ottenere una pendenza non superiore al 5% e di larghezza pari alla larghezza del marciapiede. Qualora la rampa sia proposta sulla direttrice del marciapiede la cui larghezza dello stesso risulti superiore a cm.200, questa sarà comunque di larghezza non inferiore a cm.120.

Ogni rampa di nuova realizzazione dovrà sempre avere una superficie trattata, in modo tale da rendere percepibile il manufatto da parte delle persone non vedenti attraverso un segnale tattilo plantare ottenibile mediante incisione del materiale secondo la codificazione determinata dalle associazioni locali delle persone non vedenti. Il medesimo materiale costituente la rampa dovrà essere cromaticamente percepibile dalle persone ipovedenti attraverso idoneo contrasto dei materiali.

Quando la differenza di quota fra i due piani (pedonale e carrabile) è maggiore di cm 20, si suggerisce di corredarla con cordolo battiruota o elemento di medesima risposta funzionale, nonché di corrimano, su almeno uno dei lati, visivamente percepibile alle persone ipovedenti.

Valutare di eseguire l'attraversamento in rilevato.

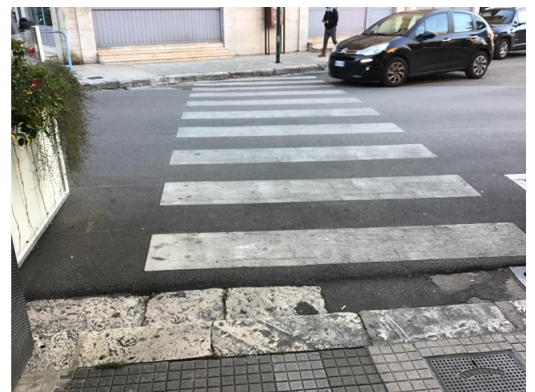
Foto del rilievo

**Assenza di attraversamento** pedonale a raso

**Nuova realizzazione** di attraversamento pedonale **a raso**, tramite adeguamento dei raccordi al percorso pedonale esistente e inserimento di segnaletica tattile a pavimento (segnale pericolo valicabile) ad evidenziare la delimitazione tra sede pedonale e carrabile; realizzazione di zebraure di larghezza minima 250 cm.

La pavimentazione utilizzata nell'attraversamento, sarà la medesima già presente.

Occorre fare una buona rasatura della finitura superficiale per evitare di creare altre criticità sulla pavimentazione derivanti da diverse sovrapposizioni di bitume, pessimi raccordi con l'impiantistica sotterranea.

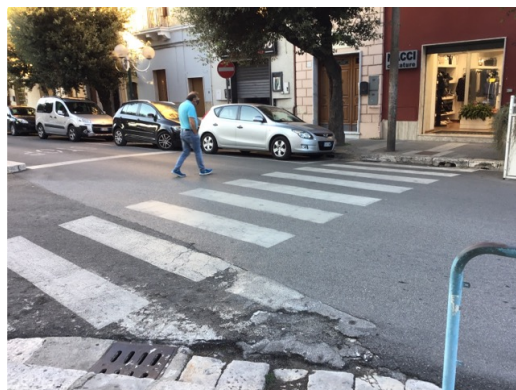
### Foto del rilievo

**Assenza** di segnalazione **tattilo-plantare** come linea guida all'orientamento delle persone non vedenti

Inserimento di segnalazione tattile costituita da fascia di larghezza 60 cm trattata a **righe parallele** con funzione di orientamento (in caso di spazi aperti, piazze, attraversamenti obliqui o percorsi eccessivamente larghi).

Il materiale da utilizzarsi deve essere consono al contesto in cui si trova. Sono da evitarsi materiali in gomma incollati ma bensì piastrelle di ceramica, pietra lavorata in superficie o materiale autobloccante.
