19 - Via Martiri della Libertà

PEBA MESAGNE - AMBITO URBANO CRITICITA' RILEVATE

Via Martiri della Libertà

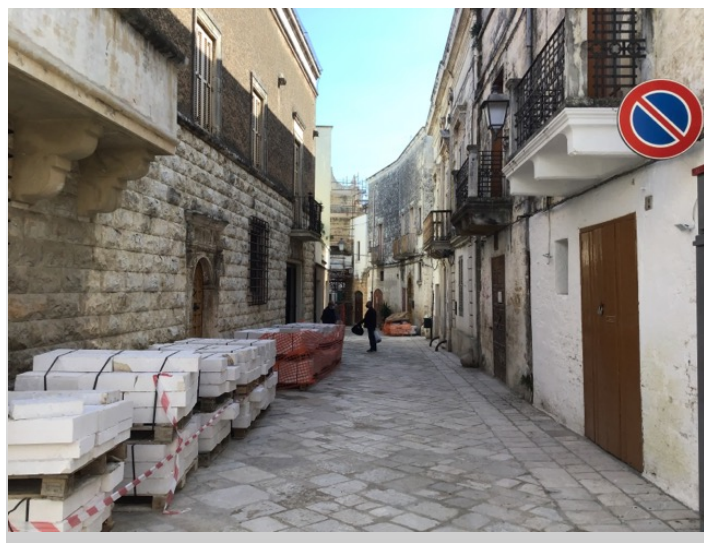
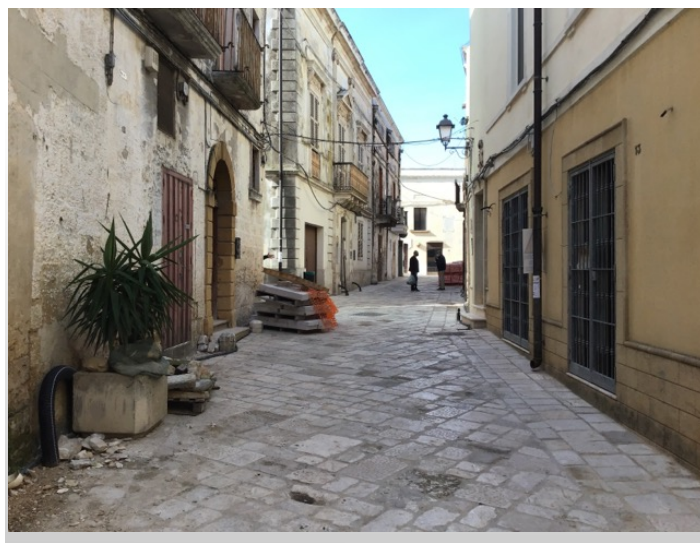
La via si trova nel centro storico di Mesagne, la superficie di calpestio è interamente in pietra leccese (chianche), molti tratti sono particolarmente lucidi e possono essere scivolosi in caso di bagnato. Si evidenzia la presenza di una scalinata pericolosa, priva di corrimano e con gradini molto scivolosi.

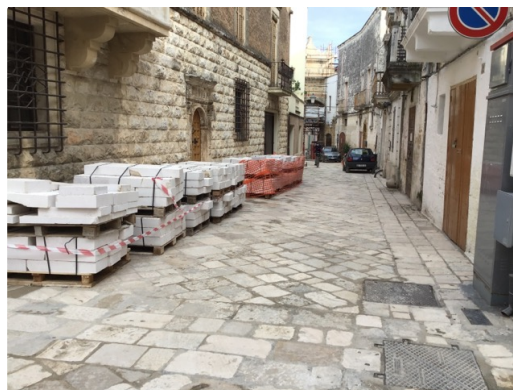
3533

Pavimentazione con **sconnessioni dovute al ciottolo**

Miglioramento della pavimentazione esistente mediante a levigatura dei ciottoli, attenuando le asperità prodotte e successiva stilatura al fine di ottenere una maggiore complanarietà tra gli elementi costituenti la pavimentazione.

Materiale suggerito: **Pietra d'Istria**

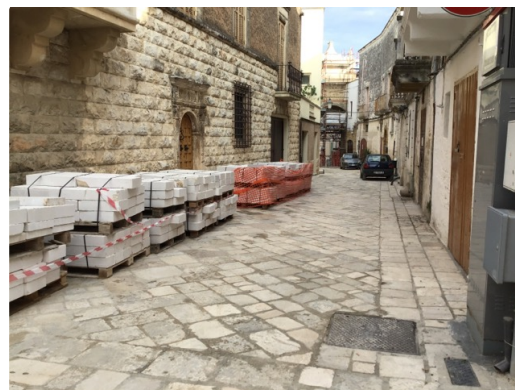
3534

Pavimentazione con **sconnessioni dovute al ciottolo**

Miglioramento della pavimentazione esistente mediante a levigatura dei ciottoli, attenuando le asperità prodotte e successiva stilatura al fine di ottenere una maggiore complanarietà tra gli elementi costituenti la pavimentazione.

Materiale suggerito: **Pietra d'Istria**

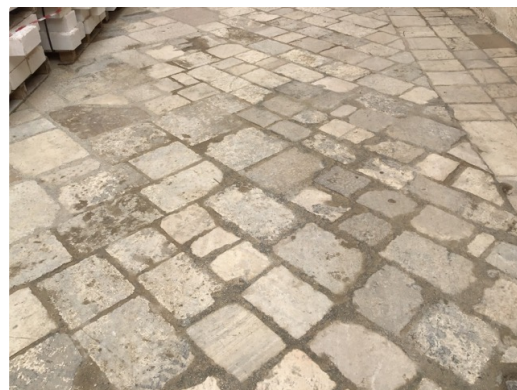
3535

Presenza di sconnessioni, buche isolate, deformazioni della pavimentazione esistente, assenza di porzioni di essa.

Adeguamento della pavimentazione dissestata tramite **demolizione e rifacimento del tappetino d'usura o sostituzione di parte di essa**, con finitura tale da rendere il piano di calpestio perfettamente complanare e raccordato adeguatamente alla pavimentazione esistente.

Occorre fare una buona rasatura della finitura superficiale per evitare di creare altre criticità sulla pavimentazione per le persone con difficoltà motorie.

Materiale suggerito: **Pietra d'Istria**

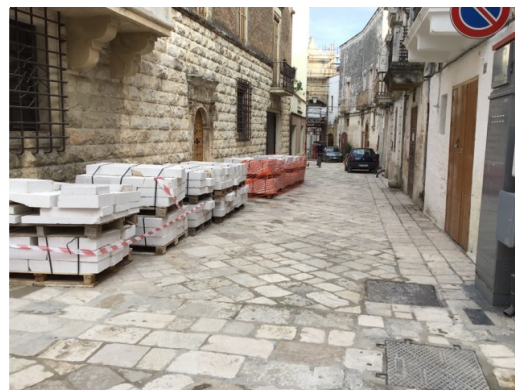
3536

Pavimentazione con **sconnessioni dovute al ciottolo**

Miglioramento della pavimentazione esistente mediante a levigatura dei ciottoli, attenuando le asperità prodotte e successiva stilatura al fine di ottenere una maggiore complanarietà tra gli elementi costituenti la pavimentazione.

Materiale suggerito: **Pietra d'Istria**

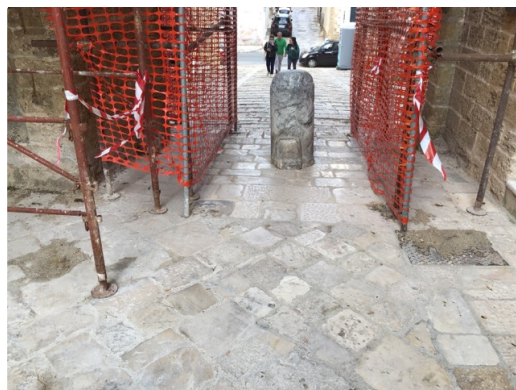
3537

La presenza di un cantiere sull'area oggetto di sopralluogo che non consente una attenta analisi delle eventuali criticità presenti.

Presenza di un cantiere

Attualmente il cantiere limita il passaggio garantendo solo 60 cm a destra e sinistra del palo.

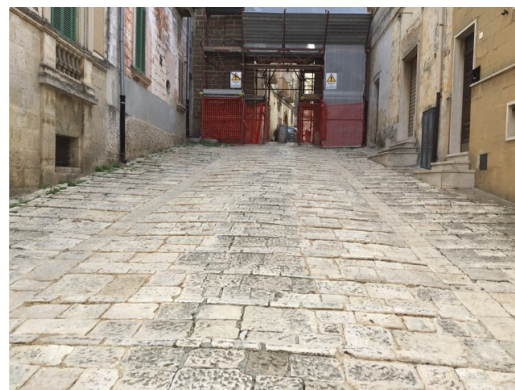
3538

Percorso in pendenza privo di corrimano

Dotazione di un corrimano **su un lato della rampa**, di diametro mm 40, fissato con appositi sostegni a terra a cm 80 di altezza su tutto lo sviluppo della rampa stessa e, possibilmente, con prolungamento in piano per cm 50 di lunghezza.

Materiale suggerito: **Metallo**
