47 - Giardini Pubblici

aggiornato al 25/11/2020

PEBA MESAGNE - AMBITO URBANO CRITICITA' RILEVATE

Giardini Pubblici

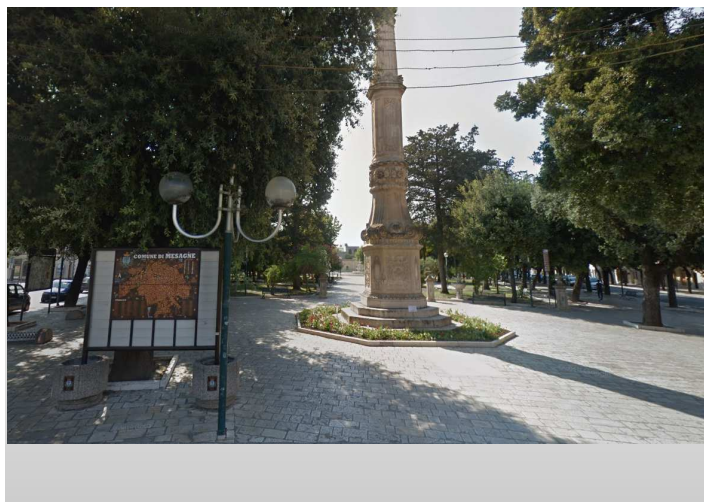
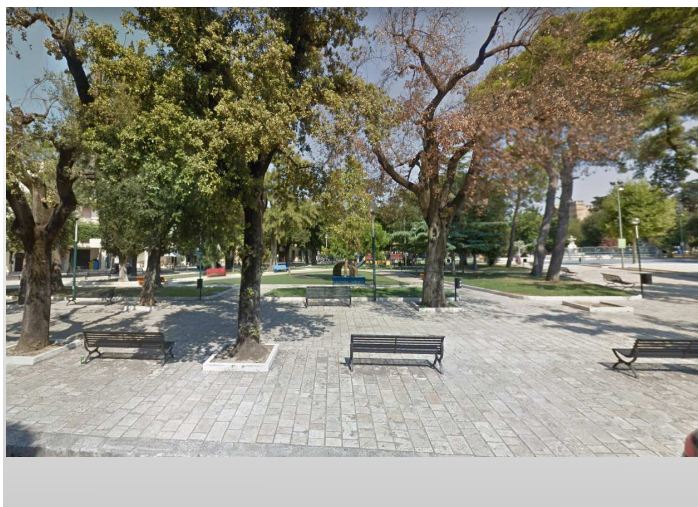
I Giardini Pubblici hanno ricevuto un intervento recente di ristrutturazione.
La pavimentazione interna si trova in buono stato, non degradata.
Mancano dei giochi accessibili per bambini con disabilità.
Sono presenti dei bagni riservati.

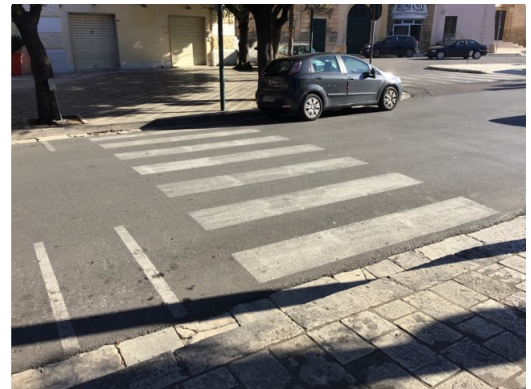
1251

Assenza di attraversamento pedonale a raso

Nuova realizzazione di attraversamento pedonale **a raso**, tramite adeguamento dei raccordi al percorso pedonale esistente e inserimento di segnaletica tattile a pavimento (segnale pericolo valicabile) ad evidenziare la delimitazione tra sede pedonale e carrabile; realizzazione di zebraure di larghezza minima 250 cm.

La pavimentazione utilizzata nell'attraversamento, sarà la medesima già presente.

Occorre fare una buona rasatura della finitura superficiale per evitare di creare altre criticità sulla pavimentazione derivanti da diverse sovrapposizioni di bitume, pessimi raccordi con l'impiantistica sotterranea.

Il nuovo attraversamento andrà spostato più a sinistra dove esiste già una rampa di accesso al giardino.

Materiale suggerito: **Asfalto**

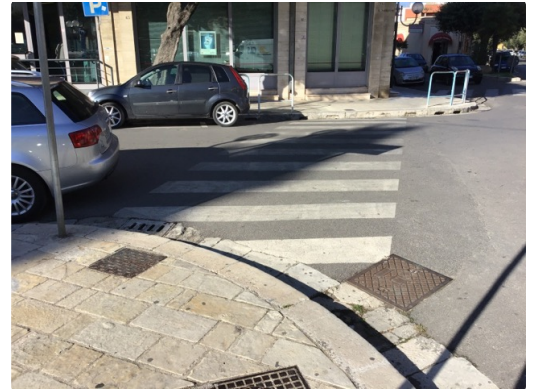
1250

Assenza di attraversamento pedonale a raso

Nuova realizzazione di attraversamento pedonale **a raso**, tramite adeguamento dei raccordi al percorso pedonale esistente e inserimento di segnaletica tattile a pavimento (segnale pericolo valicabile) ad evidenziare la delimitazione tra sede pedonale e carrabile; realizzazione di zebraure di larghezza minima 250 cm.

La pavimentazione utilizzata nell'attraversamento, sarà la medesima già presente.

Occorre fare una buona rasatura della finitura superficiale per evitare di creare altre criticità sulla pavimentazione derivanti da diverse sovrapposizioni di bitume, pessimi raccordi con l'impiantistica sotterranea.

Il nuovo attraversamento andrà spostato più a sinistra dove esiste già una rampa di accesso al giardino.

Materiale suggerito: **Marmo**

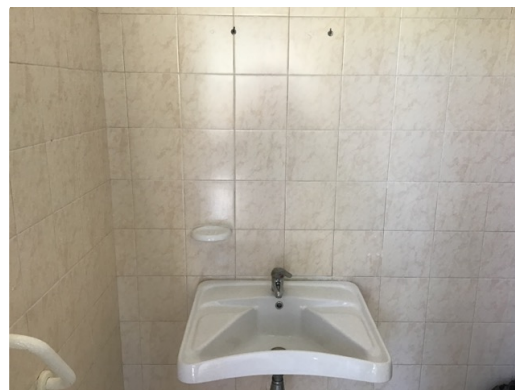
1246

Specchio: **assenza**

Inserimento di specchio, da fissare alla parete ad un'altezza non superiore a cm 90 dal pavimento.

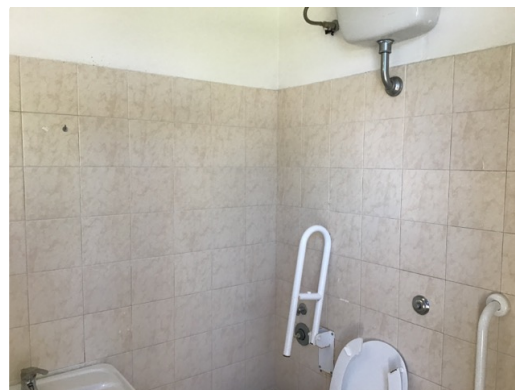
1247

C'è una rampa di accesso ai servizi igienici con pendenza al 9,5%.
L'intervento non è stimato.

Campanello di allarme: **assenza**

Inserimento di campanello di allarme a corda. Il terminale a corda dovrà poter essere azionato ad un'altezza non superiore a cm 30 da terra. Si consiglia di collegare un ulteriore cordino per l'attivazione della chiamata: questo cordino dovrà correre orizzontalmente lungo tre pareti (si escluda la parete della porta) a un'altezza di 30 cm dal pavimento. In questo modo anche una persona caduta a terra ed impossibilitata a muoversi avrà la possibilità di raggiungere il cordino.

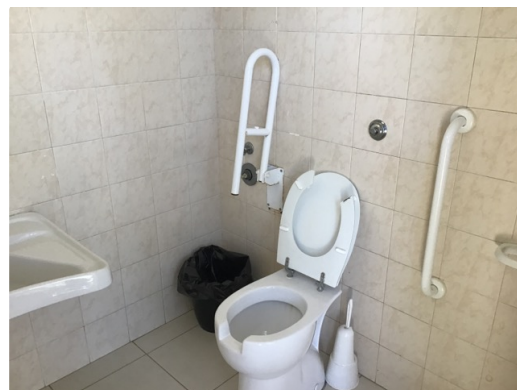
1248

Maniglioni: **assenza**

Inserimento di maniglione di sostegno previa eventuale rimozione dell'esistente. Il maniglione sarà posizionato a lato della tazza wc o del bidet, a 40 cm dall'asse della tazza (nel caso non sia presente una parete laterale a tale distanza). Entrambi i maniglioni saranno posizionati ad altezza di cm 80 dal piano di calpestio ed avranno un diametro di 3-4 cm.

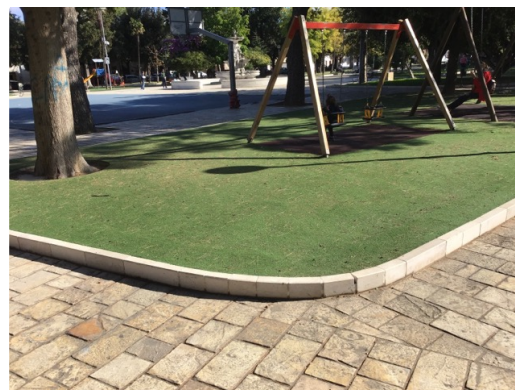
1249

Dislivello causato da gradino di **2/30 cm**

Raccordo del percorso attraverso la creazione, con **asporto** di materiale, di una rampa di lunghezza sufficiente ad ottenere una pendenza non superiore al 5% e di larghezza pari alla larghezza del marciapiede. Qualora la rampa sia proposta sulla direttrice del marciapiede la cui larghezza dello stesso risulti superiore a cm.200, questa sarà comunque di larghezza non inferiore a cm.120. Ogni rampa di nuova realizzazione dovrà sempre avere una superficie trattata, in modo tale da rendere percepibile il manufatto da parte delle persone non vedenti attraverso un segnale tattilo plantare ottenibile mediante incisione del materiale secondo la codificazione determinata dalle associazioni locali delle persone non vedenti. Il medesimo materiale costituente la rampa dovrà essere cromaticamente percepibile dalle persone ipovedenti attraverso idoneo contrasto dei materiali. Quando la differenza di quota fra i due piani (pedonale e carrabile) è maggiore di cm 20, si suggerisce di corredarla con cordolo battiruota o elemento di medesima risposta funzionale, nonché di corrimano, su almeno uno dei lati, visivamente percepibile alle persone ipovedenti.

Materiale suggerito: **EcotechAsfalto**

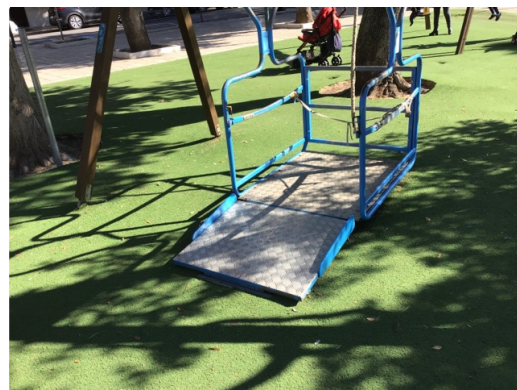
1245

Giochi per parchi: assenza di attrezzature fruibili (altalene)

Inserire attrezzature ludiche che favoriscono il gioco e la relazione da parte di bambini e bambine con disabilità. A titolo di esempio:

Un gioco pressoché onnipresente nelle aree attrezzate è l'altalena. La versione più semplice, una tavoletta sorretta da due corde, non è molto adatta a soddisfare le necessità di tutti. Qualche miglioramento si può ottenere sostituendo la tavoletta con un sedile a gabbia che offra un buon contenimento sui quattro lati. Importante è la presenza di un elemento di sostegno centrale posto nella parte anteriore e idoneo ad impedire lo scivolamento in avanti.

Una altalena un po' particolare, costruita per sorreggere contemporaneamente anche più bambini, e molto comoda anche per bambini con disabilità, è quella che al posto del comune sedile ha un "nido", ossia una specie di cesta abbastanza grande e robusta dentro la quale anche più bambini possono stare seduti o sdraiati.
