Via Giovanni Antonucci

Via Giovanni Antonucci è una via situata al limite dell'area urbana di Mesagne. Presenta un percorso pedonale con manutenzione sufficiente mentre all'altro lato della strada, servito anche dal bus, non c'è alcun tipo di percorso protetto.

PEBA MESAGNE - AMBITO URBANO CRITICITA' RILEVATE

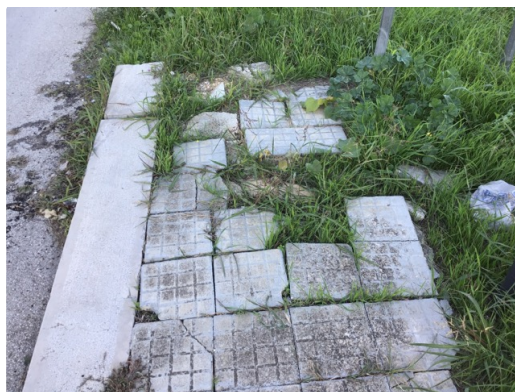
2294

Presenza di sconnessioni, buche isolate, deformazioni della pavimentazione esistente, assenza di porzioni di essa.

Adeguamento della pavimentazione dissestata tramite **demolizione e rifacimento del tappetino d'usura o sostituzione di parte di essa**, con finitura tale da rendere il piano di calpestio perfettamente complanare e raccordato adeguatamente alla pavimentazione esistente.

Occorre fare una buona rasatura della finitura superficiale per evitare di creare altre criticità sulla pavimentazione per le persone con difficoltà motorie.

Creazione di una rampa eliminando la parte di pavimentazione sconnessa per scendere a quota terreno dove verrà creato un percorso a raso lungo tutto questo lato di via Antonucci.

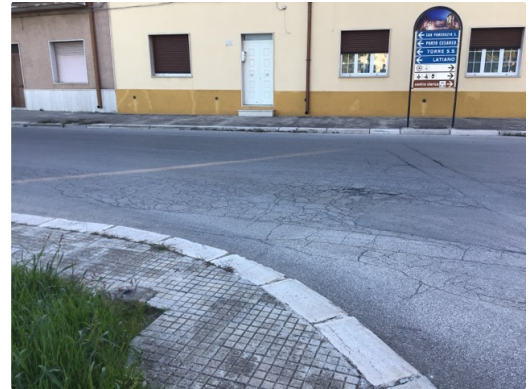
2295

Assenza di attraversamento pedonale a raso

Nuova realizzazione di attraversamento pedonale **a raso**, tramite adeguamento dei raccordi al percorso pedonale esistente e inserimento di segnaletica tattile a pavimento (segnale pericolo valicabile) ad evidenziare la delimitazione tra sede pedonale e carrabile; realizzazione di zebraure di larghezza minima 250 cm.

Occorre fare una buona rasatura della finitura superficiale per evitare di creare altre criticità sulla pavimentazione derivanti da diverse sovrapposizioni di bitume, pessimi raccordi con l'impiantistica sotterranea.

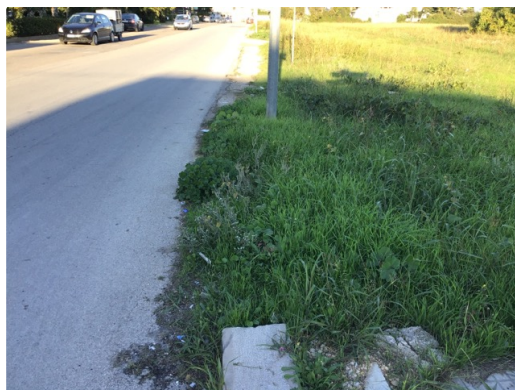
2296

Assenza di percorso a raso

Nuova realizzazione di marciapiedi a raso con le seguenti caratteristiche:

- altezza massima 2,5 cm dal piano carrabile;
- larghezza minima 150 cm; in presenza di cospicuo flusso pedonale è consigliata larghezza 200 cm; è ammessa larghezza minima 100 cm solo in caso di restrizioni puntuali o di breve lunghezza (massimo 10 m);
- pendenza longitudinale 5% (massimo 8%);
- pendenza trasversale 1%;
- altezza minima libera da ostacoli 220 cm da piano di calpestio;
- finitura tale da rendere il piano di calpestio accessibile.

Creazione di nuovo percorso a raso facendo attenzione ad integrare correttamente nell'intervento i pali di illuminazione e di segnaletica, in maniera da non ridurre il marciapiede a meno di 90 cm di larghezza.

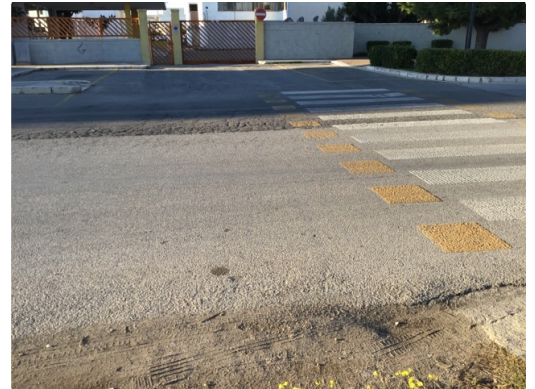
2297

Assenza di attraversamento pedonale a raso

Nuova realizzazione di attraversamento pedonale **a raso**, tramite adeguamento dei raccordi al percorso pedonale esistente e inserimento di segnaletica tattile a pavimento (segnale pericolo valicabile) ad evidenziare la delimitazione tra sede pedonale e carrabile; realizzazione di zebraure di larghezza minima 250 cm.

Spostare l'attraversamento pedonale in modo che non corrisponda con l'accesso carraio.

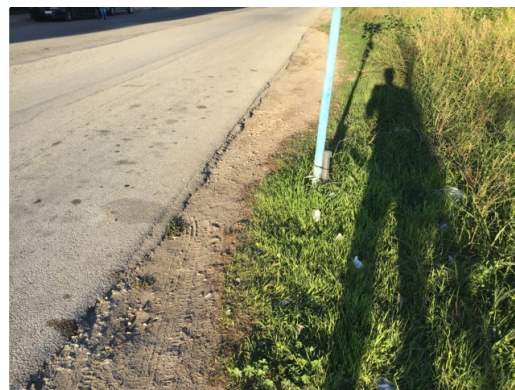
2298

Assenza di segnalazione **tattilo-plantare** per l'intercettazione di pubblici servizi (Targa tattile, fermata del mezzo pubblico)

Inserimento di segnalazione tattile costituita da fascia di larghezza 60 cm trattata a **righe parallele** con funzione di orientamento. Il percorso tattile termina con una segnaletica di "Attenzione/Servizio", ossia una striscia di 40 cm di profondità posta in prossimità della palina o della pensilina qualora esistente.

Il materiale da utilizzarsi deve essere consono al contesto in cui si trova. Sono da evitarsi materiali in gomma incollati ma bensì piastrelle di ceramica, pietra lavorata in superficie o materiale autobloccante.

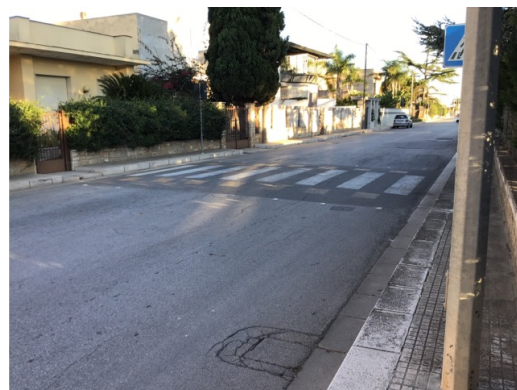
2299

Assenza di attraversamento pedonale a raso

Nuova realizzazione di attraversamento pedonale **a raso**, tramite adeguamento dei raccordi al percorso pedonale esistente e inserimento di segnaletica tattile a pavimento (segnale pericolo valicabile) ad evidenziare la delimitazione tra sede pedonale e carrabile; realizzazione di zebraure di larghezza minima 250 cm.

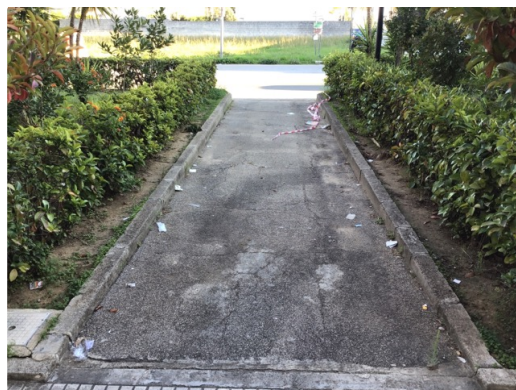
3257

Percorso in rilevato con **sconnessioni**, buche, mancata finitura, deformazioni

Adeguamento del percorso tramite rifinitura superficiale della pavimentazione sottostante in terra battuta o altro, con uno strato di ghiaia sciolta ai soli fini estetici. La dimensione è tale da non proporsi come pedonale ma bensì come aiuola.

Tutti gli affacci pedonali devono per quanto possibile essere accessibili, ovvero essere collegati con la sede stradale senza dislivelli. i passi carrai, mantenere il preesistente.

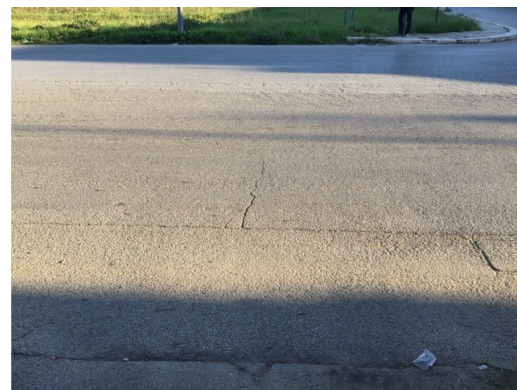
3258

Assenza di attraversamento pedonale a raso

Nuova realizzazione di attraversamento pedonale **a raso**, tramite adeguamento dei raccordi al percorso pedonale esistente e inserimento di segnaletica tattile a pavimento (segnale pericolo valicabile) ad evidenziare la delimitazione tra sede pedonale e carrabile; realizzazione di zebraure di larghezza minima 250 cm.

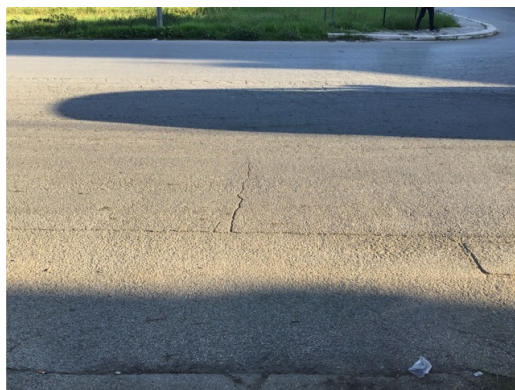
3259

Assenza di segnalazione **tattilo-plantare** come linea guida all'orientamento delle persone non vedenti

Inserimento di segnalazione tattile costituita da fascia di larghezza 60 cm trattata a **righe parallele** con funzione di orientamento (in caso di spazi aperti, piazze, attraversamenti obliqui o percorsi eccessivamente larghi).

Il materiale da utilizzarsi deve essere consono al contesto in cui si trova. Sono da evitarsi materiali in gomma incollati ma bensì piastrelle di ceramica, pietra lavorata in superficie o materiale autobloccante.

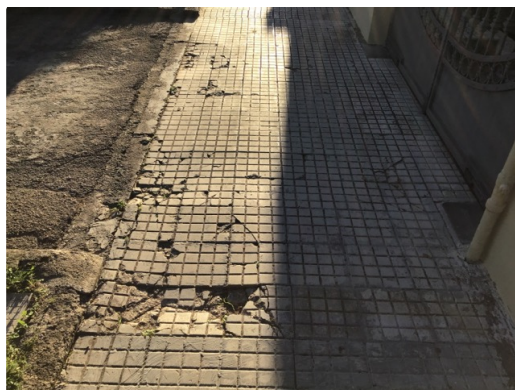
3260

Presenza di sconnessioni, buche isolate, deformazioni della pavimentazione esistente, assenza di porzioni di essa.

Adeguamento della pavimentazione dissestata tramite **demolizione e rifacimento del tappetino d'usura o sostituzione di parte di essa**, con finitura tale da rendere il piano di calpestio perfettamente complanare e raccordato adeguatamente alla pavimentazione esistente.

Occorre fare una buona rasatura della finitura superficiale per evitare di creare altre criticità sulla pavimentazione per le persone con difficoltà motorie.

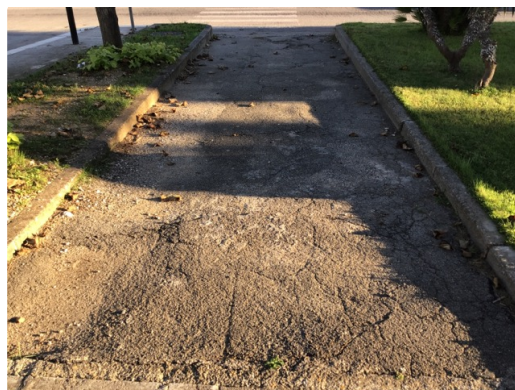
3261

Percorso in rilevato con **sconnessioni**, buche, mancata finitura, deformazioni

Adeguamento del percorso tramite rifinitura superficiale della pavimentazione sottostante in terra battuta o altro, con uno strato di ghiaia sciolta ai soli fini estetici. La dimensione è tale da non proporsi come pedonale ma bensì come aiuola.

Tutti gli affacci pedonali devono per quanto possibile essere accessibili, ovvero essere collegati con la sede stradale senza dislivelli. i passi carrai, mantenere il preesistente.

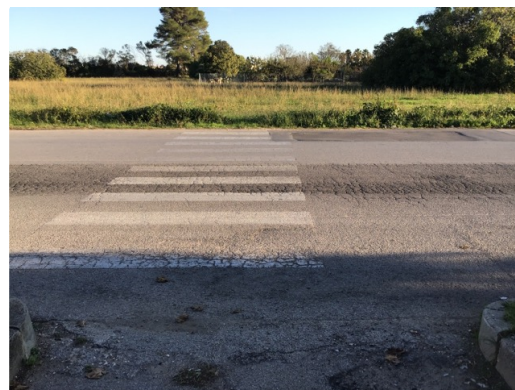
3262

Assenza di attraversamento pedonale a raso

Nuova realizzazione di attraversamento pedonale **a raso**, tramite adeguamento dei raccordi al percorso pedonale esistente e inserimento di segnaletica tattile a pavimento (segnale pericolo valicabile) ad evidenziare la delimitazione tra sede pedonale e carrabile; realizzazione di zebraure di larghezza minima 250 cm.

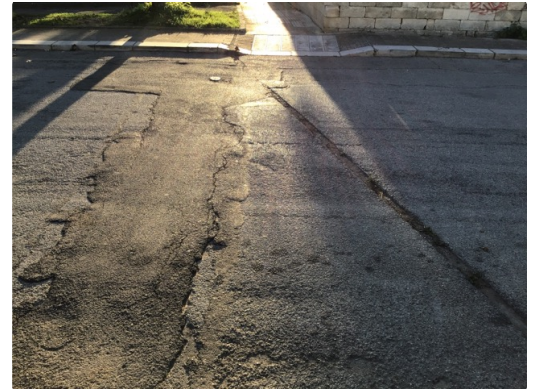
3264

Assenza di attraversamento pedonale a raso

Nuova realizzazione di attraversamento pedonale **a raso**, tramite adeguamento dei raccordi al percorso pedonale esistente e inserimento di segnaletica tattile a pavimento (segnale pericolo valicabile) ad evidenziare la delimitazione tra sede pedonale e carrabile; realizzazione di zebraure di larghezza minima 250 cm.

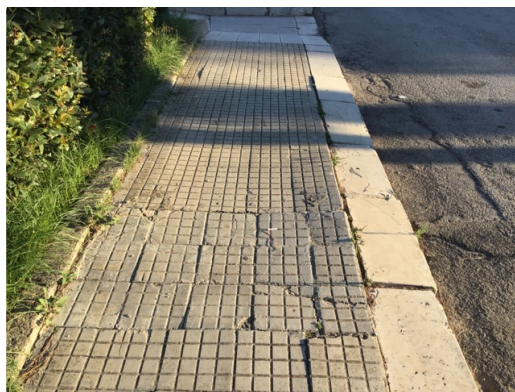
Presenza di sconnessioni, buche isolate, deformazioni della pavimentazione esistente, assenza di porzioni di essa.

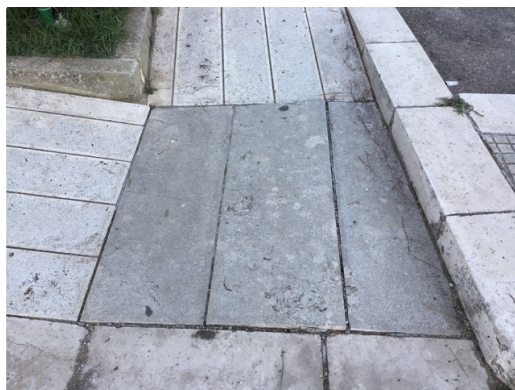
Presenza di sconnessioni, buche isolate, deformazioni della pavimentazione esistente, assenza di porzioni di essa.

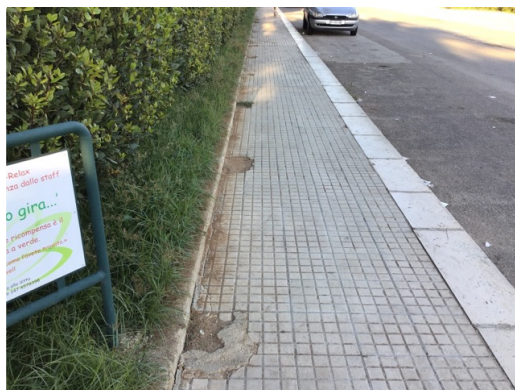
Presenza di sconnessioni, buche isolate, deformazioni della pavimentazione esistente, assenza di porzioni di essa.

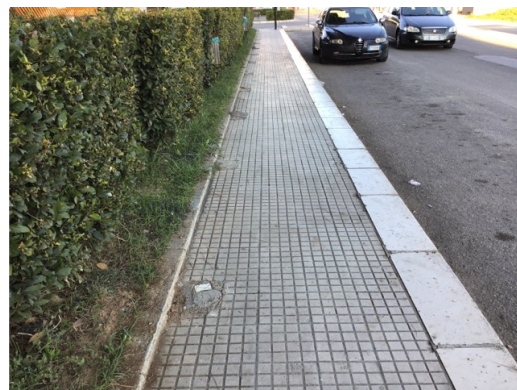
Presenza di sconnessioni, buche isolate, deformazioni della pavimentazione esistente, assenza di porzioni di essa.
