### 26 - Via Castello

## PEBA MESAGNE - AMBITO URBANO CRITICITA' RILEVATE

**Via Castello**

**26**

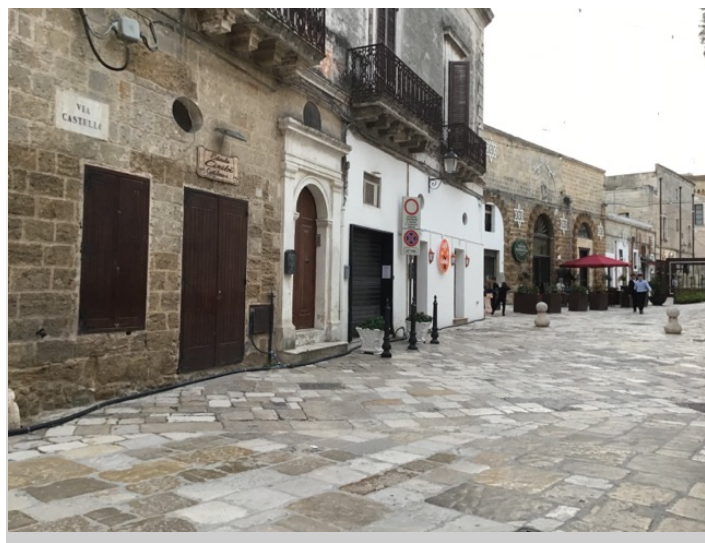
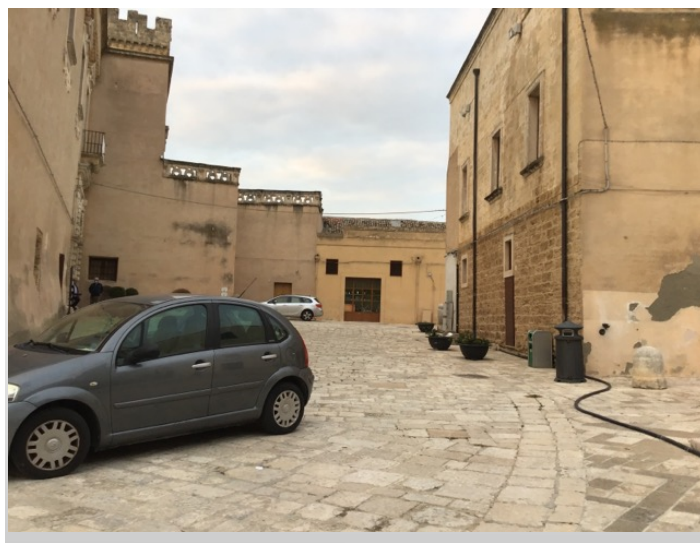
E' la via che conduce al Castello di Mesagne. La pavimentazione è in chianche, in molti tratti è particolarmente degradata e sconnessa sia per la forma dei conci di pietra sia per le fugature non complanari. Il materiale inoltre in molti tratti risulta particolarmente levigato a causa del passaggio dei veicoli e quindi, in caso di pioggia o umidità, può risultare scivoloso.

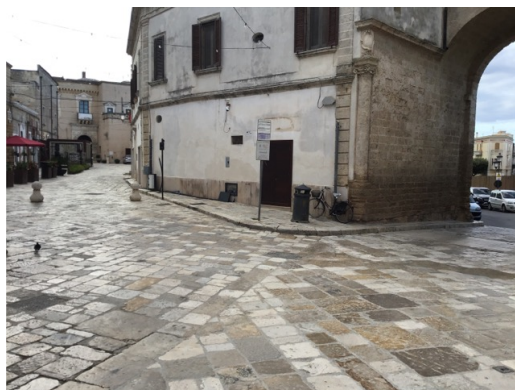
Foto del rilievo

Pavimentazione con **sconnessioni**  
**dovute al ciottolo**

**Miglioramento della pavimentazione esistente** mediante a levigatura dei ciottoli, attenuando le asperità prodotte e successiva stilatura al fine di ottenere una maggiore complanarietà tra gli elementi costituenti la pavimentazione.

Materiale suggerito: **Marmo**

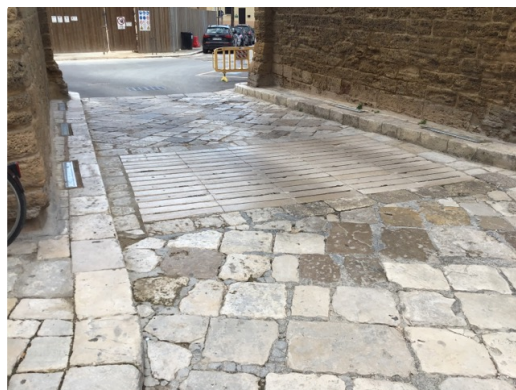
Foto del rilievo

**Assenza di protezione** del percorso pedonale

Realizzazione di **segnaletica con riga bianca** su pavimentazione in bitume, di larghezza 12-15 cm, a delimitazione di porzione di percorso riservata ai pedoni, finalizzata ad aumentarne il livello di sicurezza in ambiti caratterizzati da scarso traffico veicolare.

Per tutta la larghezza del percorso pedonale dovrà essere verificato il buon stato di manutenzione della pavimentazione.

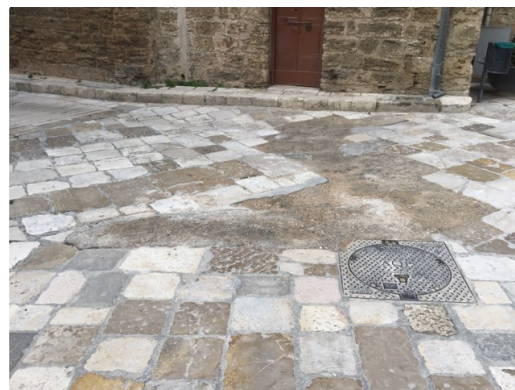
### Foto del rilievo

**Presenza di sconnessioni**, buche isolate, deformazioni della pavimentazione esistente, assenza di porzioni di essa.

Adeguamento della pavimentazione dissestata tramite **demolizione e rifacimento del tappetino d'usura o sostituzione di parte di essa**, con finitura tale da rendere il piano di calpestio perfettamente complanare e raccordato adeguatamente alla pavimentazione esistente.

Occorre fare una buona rasatura della finitura superficiale per evitare di creare altre criticità sulla pavimentazione per le persone con difficoltà motorie.

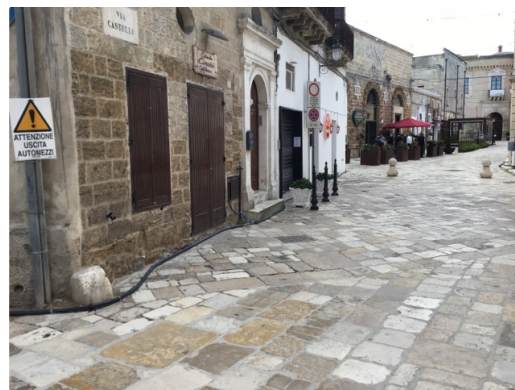
Foto del rilievo

Pavimentazione con **sconnessioni dovute al ciottolo**

**Miglioramento della pavimentazione esistente** mediante a levigatura dei ciottoli, attenuando le asperità prodotte e successiva stilatura al fine di ottenere una maggiore complanarietà tra gli elementi costituenti la pavimentazione.

Materiale suggerito: **Marmo**
