11 - Via Alba

PEBA MESAGNE - AMBITO URBANO CRITICITA' RILEVATE

Via Alba

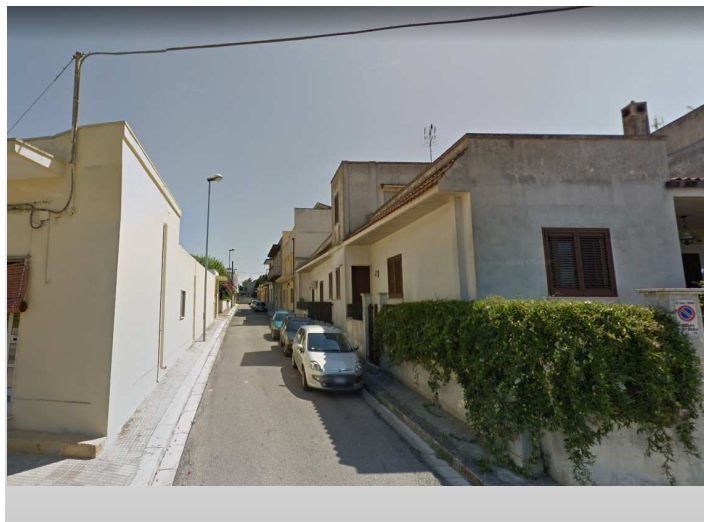
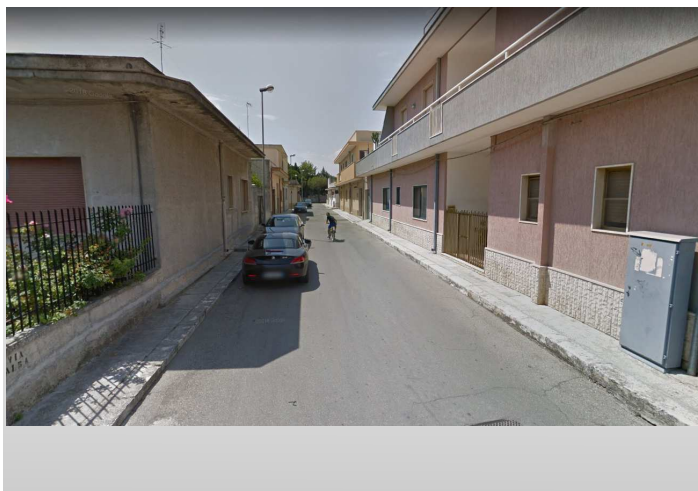
Da via Torre Santa Susanna si può accedere a questa via per accedere alla scuola Aldo Moro. È una via non molto larga, residenziale, con due marciapiedi (uno per lato) stretti e dove le auto si parcheggiano liberamente. I pali e le cabine dell'ENEL fanno diminuire ancora di più la sezione del percorso pedonale, rendendolo inaccessibile.

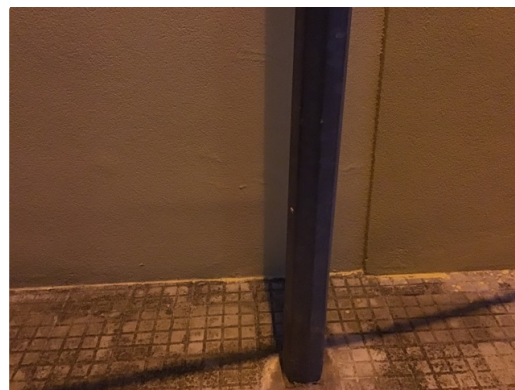
2149

Ostacolo costituito da **palo di illuminazione**

Spostare l'oggetto sul **lato interno/esterno** del percorso pedonale in modo da non costituire intralcio per le persone non vedenti e sub vedenti o persone anziane accompagnate, lasciando un passaggio netto per i pedoni di almeno cm 120 in larghezza.

La larghezza utile o passaggio netto, si intende la misura massima che garantisce il passaggio di una carrozzina escludendo il basamento del palo o l'asola per la messa a terra del palo che normalmente ingombra per alcuni centimetri.

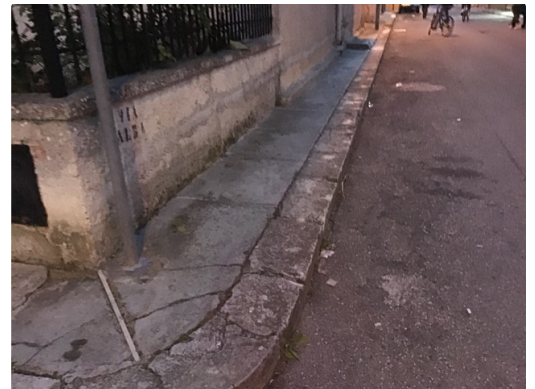
2150

Assenza di percorso accessibile
(**sottodimensionato**)

Realizzazione a fianco del percorso esistente, di una nuova pavimentazione pedonale, identica alla preesistente, aumentando la larghezza complessiva del percorso. Per consentirne l'uso da parte di persone in carrozzina, la larghezza minima dovrà essere di cm. 90/120.

La superficie calpestabile sarà compatta ed omogenea. Le fugature prive di risalti e non superiori a cm. 0,5. La pendenza trasversale nel suo complesso non dovrà superare l'1%.

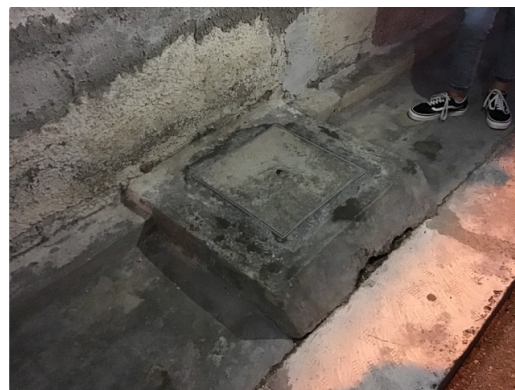
2151

Pavimentazione **dissestata** per la presenza di **caditoia/griglia**

Adeguamento tramite asporto di pavimentazione esistente, **riposizionamento del manufatto** a quota adeguata alla pavimentazione circostante, realizzazione raccordo con stesura del tappetino d'usura tale da rendere il piano di calpestio perfettamente complanare.

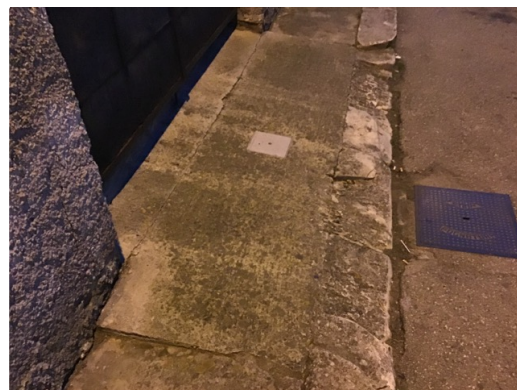
2152

Passo carraio inadeguato

Adeguamento passo carraio tramite realizzazione di marciapiedi in rilevato, **abbassando in parte la quota del percorso esistente, in modo da ottenere un doppio piano inclinato, perpendicolare al senso di marcia** e la cui pendenza non supera il 5%. Il manufatto è completo di elemento di raccordo per l'attraversamento dei veicoli (pendenza minima del 15%); la porzione di percorso orizzontale, utile per i pedoni, deve essere di larghezza minima 120 cm.

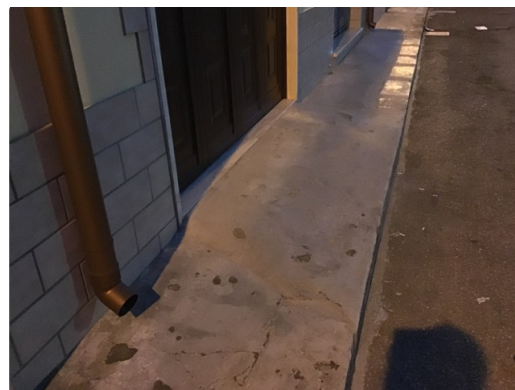
2153

Passo carraio inadeguato

Adeguamento passo carraio tramite realizzazione di marciapiedi in rilevato, **abbassando in parte la quota del percorso esistente, in modo da ottenere un doppio piano inclinato, perpendicolare al senso di marcia** e la cui pendenza non supera il 5%. Il manufatto è completo di elemento di raccordo per l'attraversamento dei veicoli (pendenza minima del 15%); la porzione di percorso orizzontale, utile per i pedoni, deve essere di larghezza minima 120 cm.

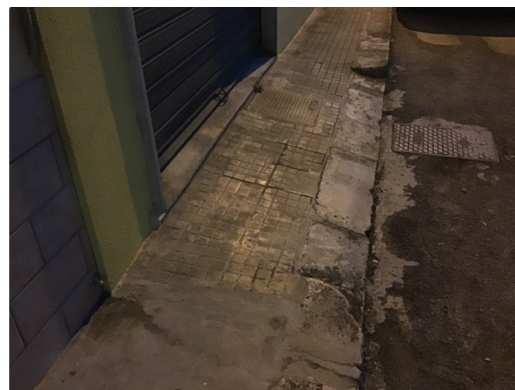
2154

Passo carraio inadeguato

Adeguamento passo carraio tramite realizzazione di marciapiedi in rilevato, **abbassando in parte la quota del percorso esistente, in modo da ottenere un doppio piano inclinato, perpendicolare al senso di marcia** e la cui pendenza non supera il 5%. Il manufatto è completo di elemento di raccordo per l'attraversamento dei veicoli (pendenza minima del 15%); la porzione di percorso orizzontale, utile per i pedoni, deve essere di larghezza minima 120 cm.

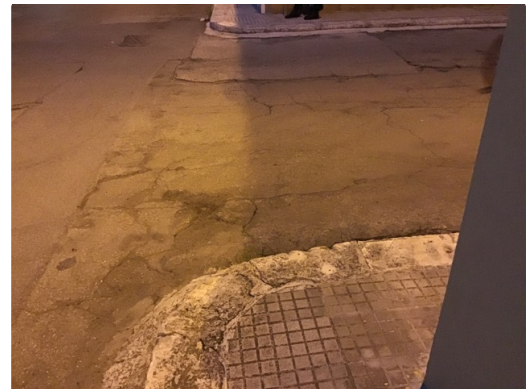
2155

Assenza di attraversamento pedonale a raso

Nuova realizzazione di attraversamento pedonale **a raso**, tramite adeguamento dei raccordi al percorso pedonale esistente e inserimento di segnaletica tattile a pavimento (segnale pericolo valicabile) ad evidenziare la delimitazione tra sede pedonale e carrabile; realizzazione di zebraure di larghezza minima 250 cm.

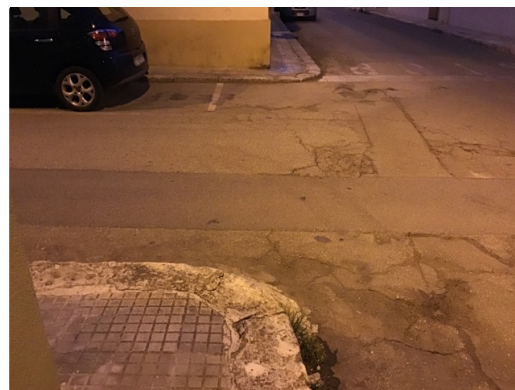
2156

Assenza di attraversamento pedonale a raso

Nuova realizzazione di attraversamento pedonale **a raso**, tramite adeguamento dei raccordi al percorso pedonale esistente e inserimento di segnaletica tattile a pavimento (segnale pericolo valicabile) ad evidenziare la delimitazione tra sede pedonale e carrabile; realizzazione di zebraure di larghezza minima 250 cm.

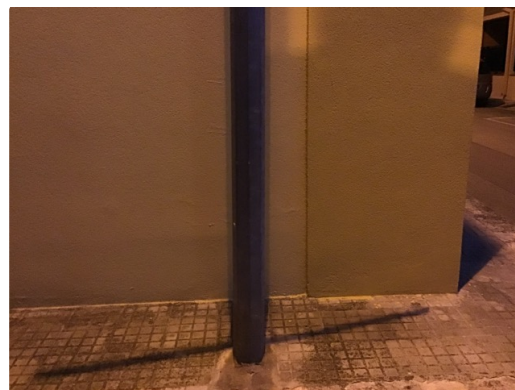
2157

Ostacolo costituito da **palo di illuminazione**

Spostare l'oggetto sul **lato interno/esterno** del percorso pedonale in modo da non costituire intralcio per le persone non vedenti e sub vedenti o persone anziane accompagnate, lasciando un passaggio netto per i pedoni di almeno cm 120 in larghezza.

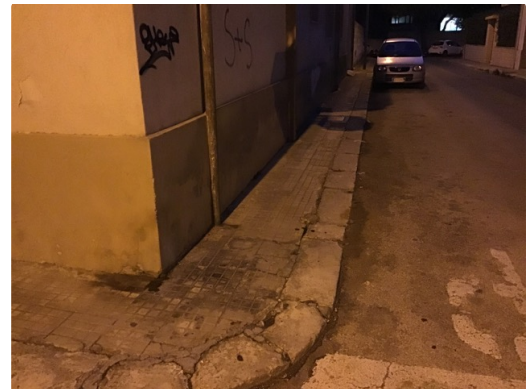
2158

Questo lato della carreggiata presenta un marciapiede sconnesso che va completamente rifatto ed allargato 1,20 m per garantire la sua accessibilità.

Percorso a raso con sconnessioni, buche, mancata finitura, deformazioni

Adeguamento del percorso tramite **demolizione e rifacimento del marciapiedi a raso**, con le seguenti caratteristiche:

- altezza massima 2,5 cm dal piano carrabile;
- larghezza minima 150 cm; in presenza di cospicuo flusso pedonale è consigliata larghezza 200 cm; è ammessa larghezza minima 100 cm solo in caso di restrizioni puntuali o di breve lunghezza (massimo 10 m);
- pendenza longitudinale 5% (massimo 8%);
- pendenza trasversale 1%;
- altezza minima libera da ostacoli 220 cm da piano di calpestio;
- finitura tale da rendere il piano di calpestio accessibile.

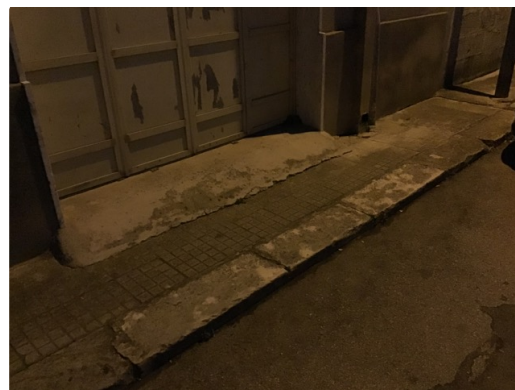
2159

Passo carraio inadeguato

Adeguamento passo carraio tramite realizzazione di marciapiedi in rilevato, **abbassando in parte la quota del percorso esistente, in modo da ottenere un doppio piano inclinato, perpendicolare al senso di marcia** e la cui pendenza non supera il 5%. Il manufatto è completo di elemento di raccordo per l'attraversamento dei veicoli (pendenza minima del 15%); la porzione di percorso orizzontale, utile per i pedoni, deve essere di larghezza minima 120 cm.

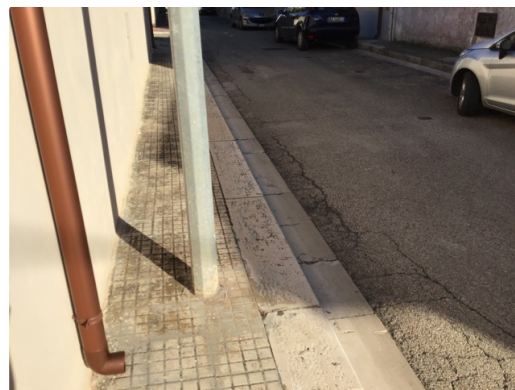
2265

Ostacolo costituito da **palo di illuminazione**

Spostare l'oggetto sul **lato interno/esterno** del percorso pedonale in modo da non costituire intralcio per le persone non vedenti e sub vedenti o persone anziane accompagnate, lasciando un passaggio netto per i pedoni di almeno cm 120 in larghezza.

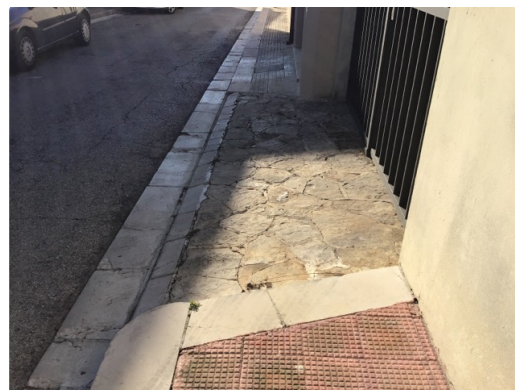
Passo carraio inadeguato

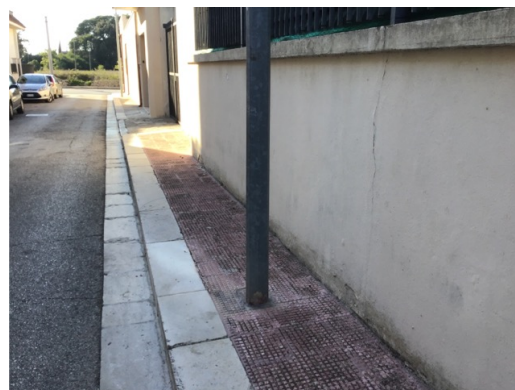
Ostacolo costituito da **palo di illuminazione**

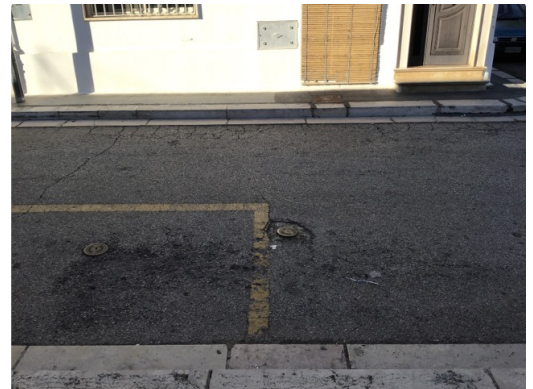
Assenza di attraversamento pedonale a raso

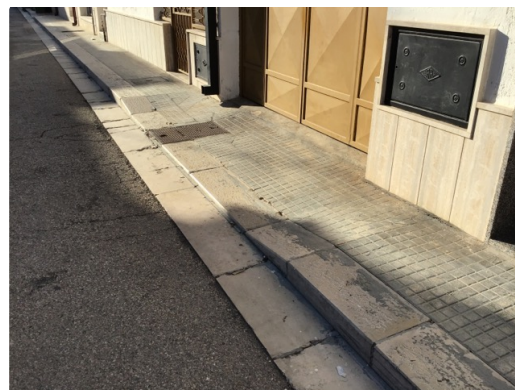
Passo carraio inadeguato

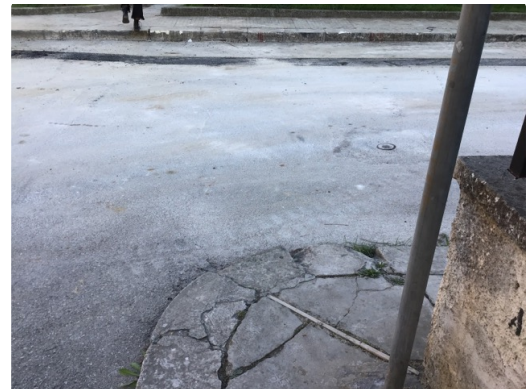
Assenza di attraversamento pedonale a raso

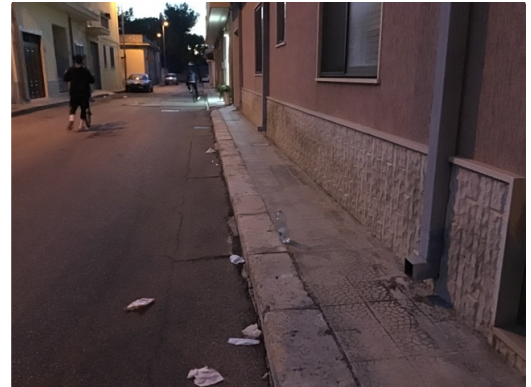
Assenza di percorso accessibile
(**sottodimensionato**)

La superficie calpestabile sarà compatta ed omogenea. Le fugature prive di risalti e non superiori a cm. 0,5. La pendenza trasversale nel suo complesso non dovrà superare l'1%.

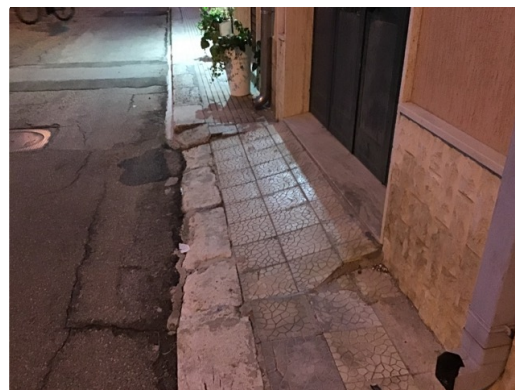
Passo carraio inadeguato

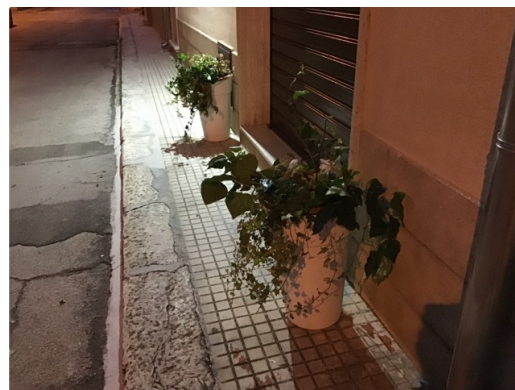
Ostacolo costituito da fioriera, albero o cespuglio

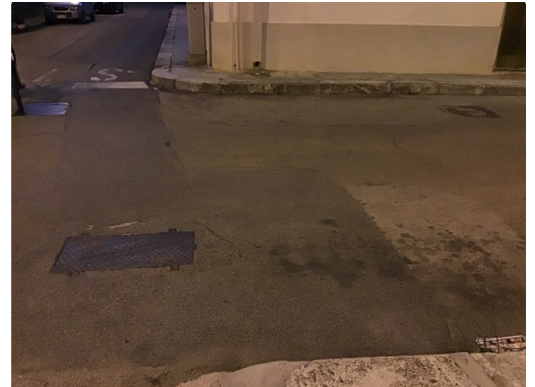
Assenza di attraversamento pedonale a raso

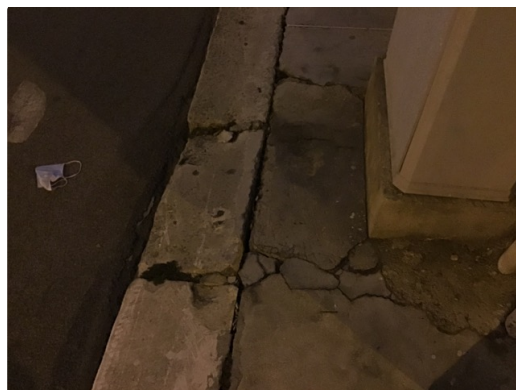
Presenza di sconnessioni, buche isolate, deformazioni della pavimentazione esistente, assenza di porzioni di essa.

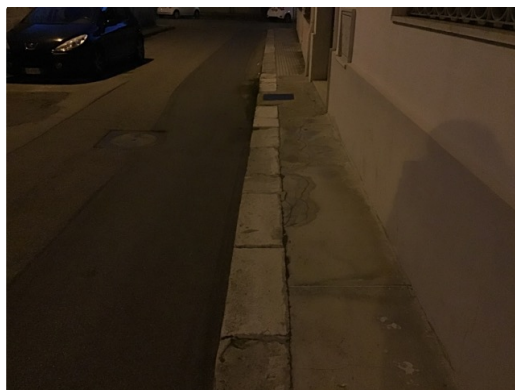
Presenza di sconnessioni, buche isolate, deformazioni della pavimentazione esistente, assenza di porzioni di essa.

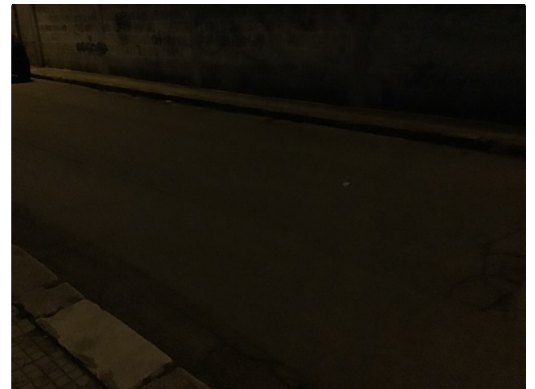
Assenza di attraversamento pedonale a raso

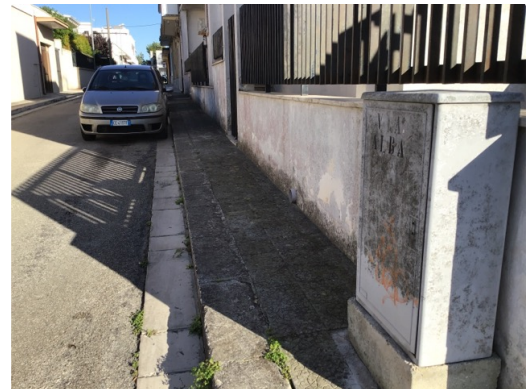
Assenza di percorso accessibile
(**sottodimensionato**)

La superficie calpestabile sarà compatta ed omogenea. Le fugature prive di risalti e non superiori a cm. 0,5. La pendenza trasversale nel suo complesso non dovrà superare l'1%.

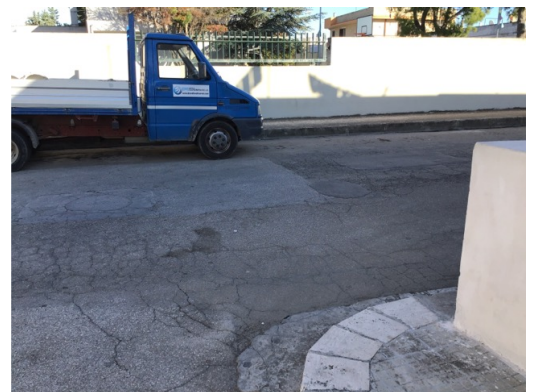
Assenza di attraversamento pedonale a raso
