Piazza Orsini del Balzo

05° STRALCIO

aggiornato al 25/11/2020

PEBA MESAGNE - AMBITO URBANO CRITICITA' RILEVATE

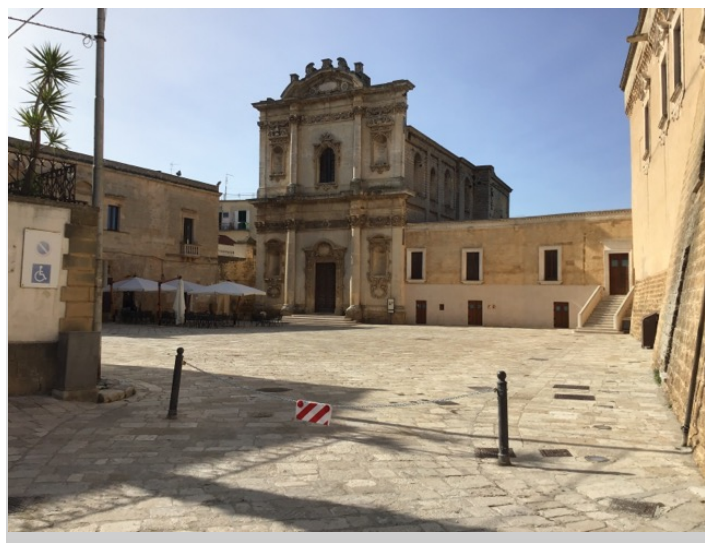
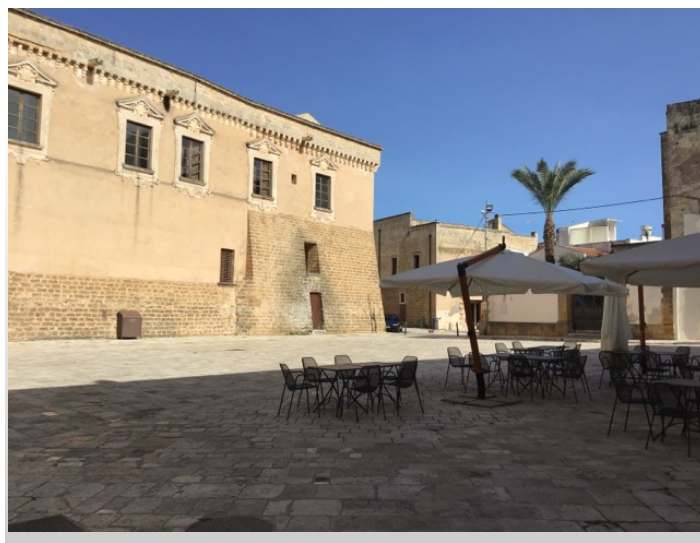
44 - Piazza Orsini del Balzo

È la piazza che conduce alla chiesa di Sant'Anna ed è un museo di arte sacra. Si prevede la realizzazione di un percorso pedonale protetto a raso levigando una sezione di chianche larga 1,20 m.

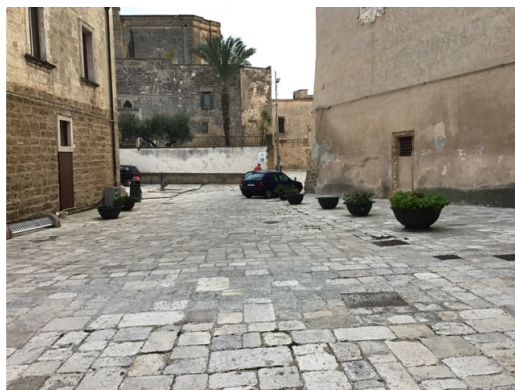
Foto del rilievo

Pavimentazione con **sconnessioni dovute al ciottolo**

Miglioramento della pavimentazione esistente mediante a levigatura dei ciottoli, attenuando le asperità prodotte e successiva stilatura al fine di ottenere una maggiore complanarietà tra gli elementi costituenti la pavimentazione.

Materiale suggerito: **Ciottolato**

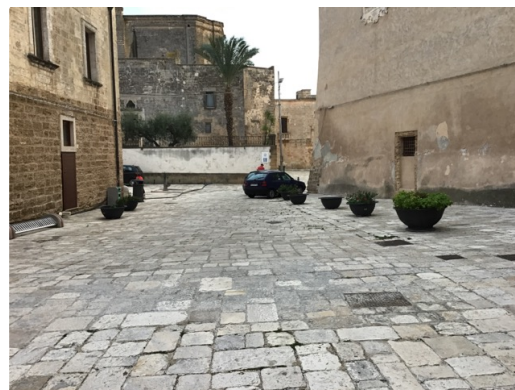
Foto del rilievo

Pavimentazione con **sconnessioni dovute al ciottolo**

Miglioramento della pavimentazione esistente mediante a levigatura dei ciottoli, attenuando le asperità prodotte e successiva stilatura al fine di ottenere una maggiore complanarietà tra gli elementi costituenti la pavimentazione.

Materiale suggerito: **Ciottolato**

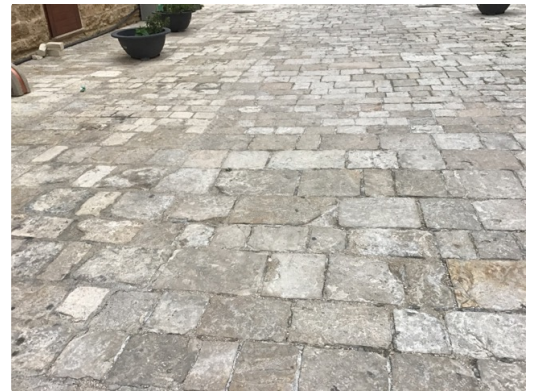
Foto del rilievo

Pavimentazione con **sconnessioni dovute alle fugature**

Rifacimento della fugatura tramite asportazione materiale eventualmente sporgente e ripristino materiale dove mancante, con stilatura adeguata al fine di ottenere perfetta complanarietà tra gli elementi costituenti la pavimentazione.

Occorre fare una buona rasatura della finitura superficiale (attraverso la compattazione e la rullatura del materiale) per evitare di creare altre criticità sulla pavimentazione per le persone con difficoltà motorie. Ovvero non creare spessori e fonti di inciampo.

Materiale suggerito: **Furgatura in sabbia e cemento**

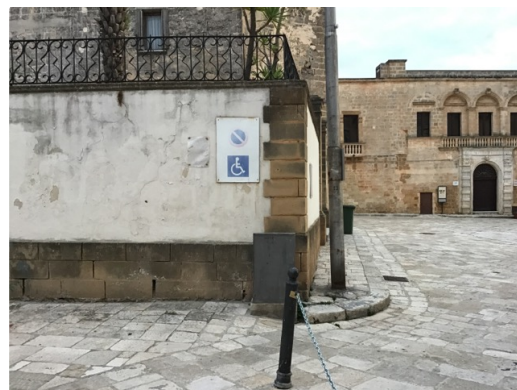
Foto del rilievo

Scarsa o inesistente dotazione di parcheggi riservati ai disabili.
(Parcheggio in linea, parallelo al percorso pedonale)

Inserimento di un'area di parcheggio di mt 6x3,20 in aderenza al percorso pedonale.
L'area dovrà essere adeguatamente evidenziata con una segnaletica verticale, posta a cm 220 d'altezza, e da una segnaletica orizzontale che individua una zona di cm 170 di larghezza, relativa all'ingombro dell'autovettura, ed una seconda, di larghezza minima cm 150, necessaria al libero movimento dell'utente in fase di trasferimento. La zona pedonale, se non complanare, dovrà sempre essere raccordata mediante scivolo (max 6%) con il percorso principale.

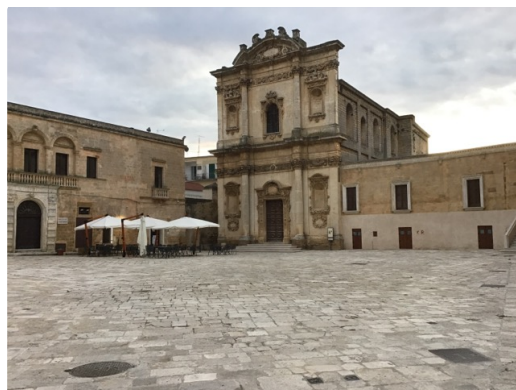
Foto del rilievo

Pavimentazione con **sconnessioni dovute al ciottolo**

Miglioramento della pavimentazione esistente mediante a levigatura dei ciottoli, attenuando le asperità prodotte e successiva stilatura al fine di ottenere una maggiore complanarietà tra gli elementi costituenti la pavimentazione.

Materiale suggerito: **Ciottolato**
