36 - Via Brodolini

Via Brodolini è situata in una zona residenziale che acquisisce molta importanza durante i giorni di mercato. Mancano le intercettazioni per non vedenti e durante i giorni di mercato i parcheggi riservati. Ci sono dei tratti del marciapiede in fregio alle residenze che vanno completamente rifatti.

PEBA MESAGNE - AMBITO URBANO CRITICITA' RILEVATE

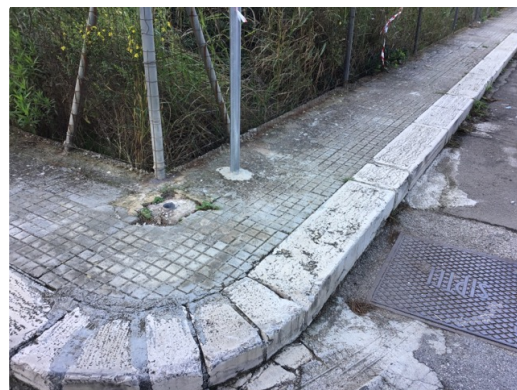
1001

Ostacolo costituito da base fissa a corredo di indicazione **segnaletica o cartello pubblicitario o cartello di fermata autobus**

Ricollocare il supporto verticale verso il margine esterno o interno, qualora possibile, del percorso pedonale in modo da non costituire intralcio per le persone non vedenti e ipovedenti o persone anziane accompagnate.

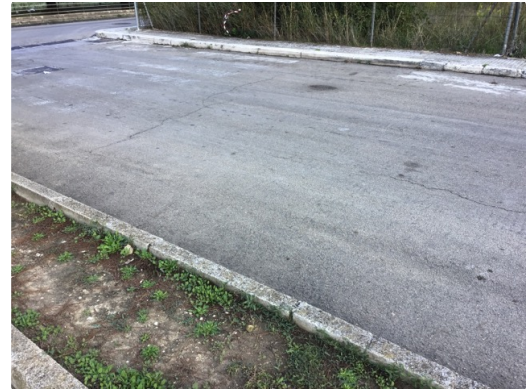
1002

Assenza di attraversamento pedonale a raso

Nuova realizzazione di attraversamento pedonale **a raso**, tramite adeguamento dei raccordi al percorso pedonale esistente e inserimento di segnaletica tattile a pavimento (segnale pericolo valicabile) ad evidenziare la delimitazione tra sede pedonale e carrabile; realizzazione di zebrature di larghezza minima 250 cm.

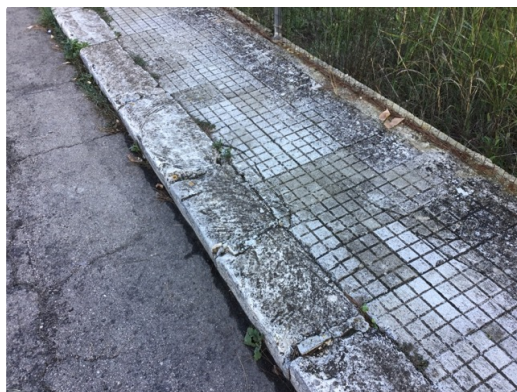
1003

Presenza di sconnessioni, buche isolate, deformazioni della pavimentazione esistente, assenza di porzioni di essa.

Adeguamento della pavimentazione dissestata tramite **demolizione e rifacimento del tappetino d'usura o sostituzione di parte di essa**, con finitura tale da rendere il piano di calpestio perfettamente complanare e raccordato adeguatamente alla pavimentazione esistente.

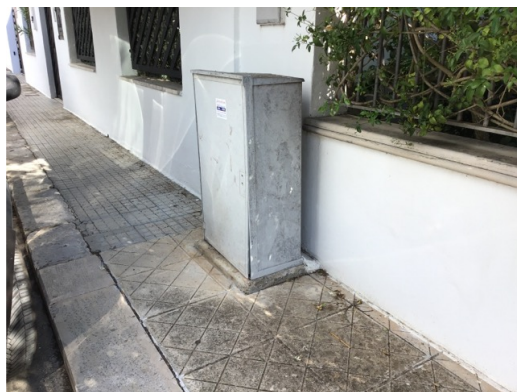
1004

Ostacolo costituito da base fissa a corredo di palo per illuminazione pubblica o quadro di impianto tecnologico fissato su supporto verticale

Ostacolo costituito da contatore Enel da spostare.

Ricollocazione dell'oggetto esistente lasciando un passaggio netto per i pedoni di almeno cm 100 in larghezza.

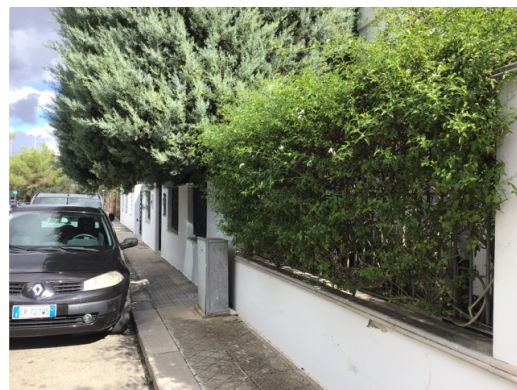
1005

Ostacolo costituito da vegetazione e arbusti pericolosi

Eliminare periodicamente piante erbacee fortemente allergizzanti(paretaria, ambrosia, graminacee, urticacee, composite, ecc .) ed arboree (oleacee, betullacee, ecc .) e verificare l'eventuale presenza della Thaumetopoea pityocampa (processionaria), con l'immediata segnalazione alle autorità competenti. La rimozione o potatura dei rami dovrà raggiungere un'altezza minima di cm 220 da terra e complessivamente, creare un passaggio minimo di cm 120 di larghezza.

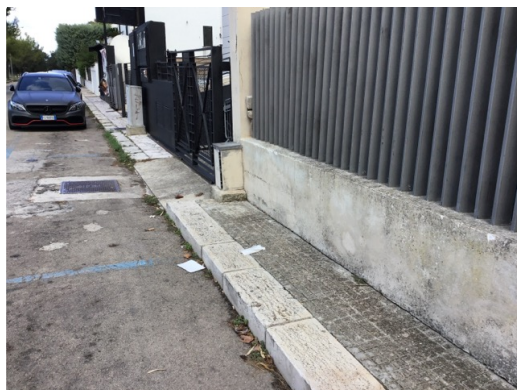
1006

Presenza di sconnessioni, buche isolate, deformazioni della pavimentazione esistente, assenza di porzioni di essa.

Adeguamento della pavimentazione dissestata tramite **demolizione e rifacimento del tappetino d'usura o sostituzione di parte di essa**, con finitura tale da rendere il piano di calpestio perfettamente complanare e raccordato adeguatamente alla pavimentazione esistente.

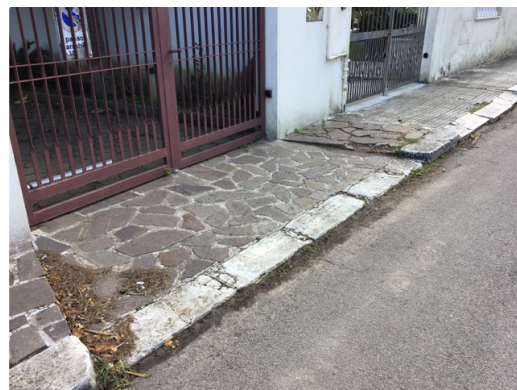
1007

Passo carraio inadeguato

Adeguamento passo carraio tramite realizzazione di marciapiedi in rilevato, **abbassando in parte la quota del percorso esistente, in modo da ottenere un doppio piano inclinato, perpendicolare al senso di marcia** e la cui pendenza non supera il 5%. Il manufatto è completo di elemento di raccordo per l'attraversamento dei veicoli (pendenza minima del 15%); la porzione di percorso orizzontale, utile per i pedoni, deve essere di larghezza minima 120 cm.

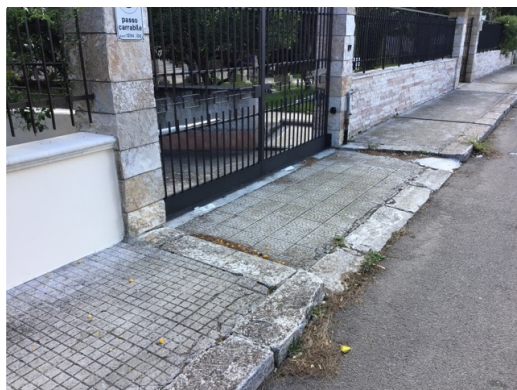
1008

Presenza di sconnessioni, buche isolate, deformazioni della pavimentazione esistente, assenza di porzioni di essa.

Adeguamento della pavimentazione dissestata tramite **demolizione e rifacimento del tappetino d'usura o sostituzione di parte di essa**, con finitura tale da rendere il piano di calpestio perfettamente complanare e raccordato adeguatamente alla pavimentazione esistente.

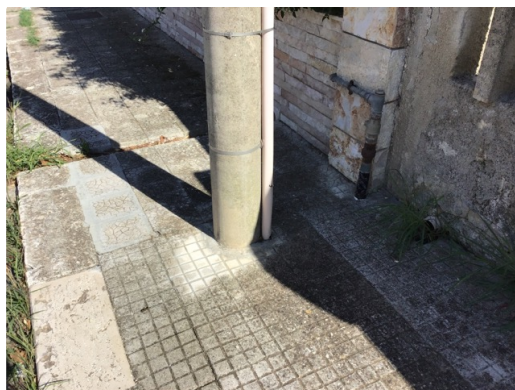
1009

Trattasi di pali in cemento per cavi di linea elettrica.

Ostacolo costituito da **palo di illuminazione**

Spostare l'oggetto sul **lato interno/esterno** del percorso pedonale in modo da non costituire intralcio per le persone non vedenti e sub vedenti o persone anziane accompagnate, lasciando un passaggio netto per i pedoni di almeno cm 120 in larghezza.

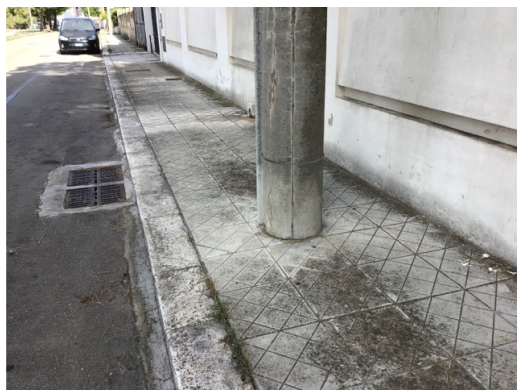
1010

Ostacolo costituito da base fissa a corredo di palo per illuminazione pubblica o quadro di impianto tecnologico fissato su supporto verticale

Palo in cemento per linea elettrica.

Ricollocazione dell'oggetto esistente lasciando un passaggio netto per i pedoni di almeno cm 100 in larghezza.

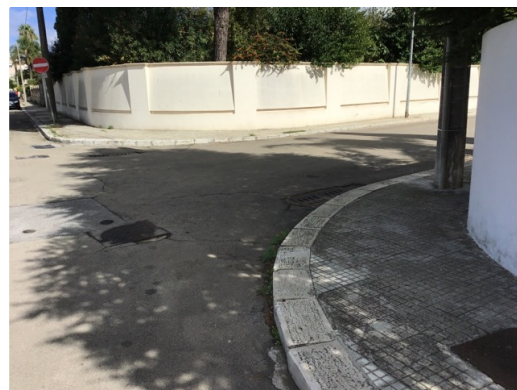
1011

Assenza di attraversamento pedonale a raso

Nuova realizzazione di attraversamento pedonale **a raso**, tramite adeguamento dei raccordi al percorso pedonale esistente e inserimento di segnaletica tattile a pavimento (segnale pericolo valicabile) ad evidenziare la delimitazione tra sede pedonale e carrabile; realizzazione di zebraure di larghezza minima 250 cm.

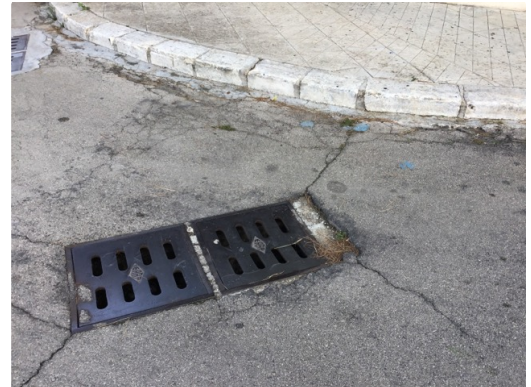
1012

Caditoia inadeguata

Sostituzione della caditoia con nuovo manufatto che verrà incassato e reso perfettamente complanare al pavimento. La caditoia non dovrà presentare fessure tali da costituire ostacolo o pericolo rispetto a ruote, tacchi o bastoni. I vuoti non potranno essere attraversati da sfere di diametro superiore ai 20 mm (preferibilmente non superiore a 15 mm); eventuali fessure parallele dovranno essere poste in senso ortogonale alla principale direzione di marcia.

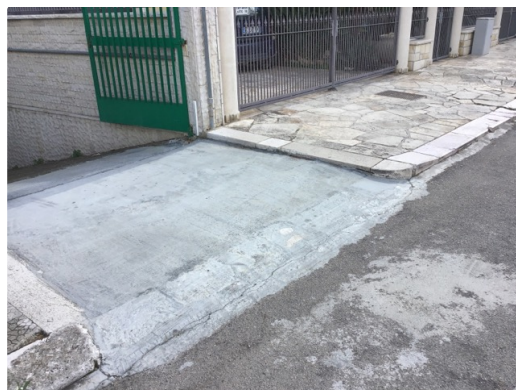
1013

Passo carraio inadeguato

Adeguamento passo carraio tramite realizzazione di marciapiedi in rilevato, **abbassando in parte la quota del percorso esistente, in modo da ottenere un doppio piano inclinato, perpendicolare al senso di marcia** e la cui pendenza non supera il 5%. Il manufatto è completo di elemento di raccordo per l'attraversamento dei veicoli (pendenza minima del 15%); la porzione di percorso orizzontale, utile per i pedoni, deve essere di larghezza minima 120 cm.

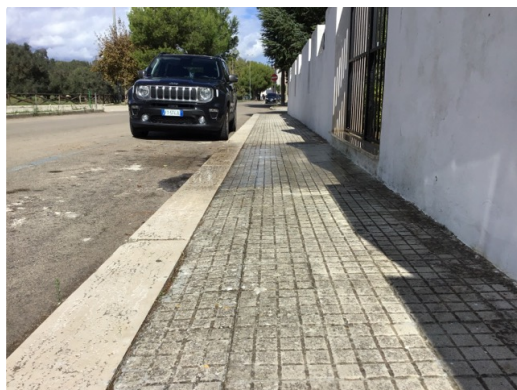
1014

Presenza di **pendenza trasversale** eccessiva

Demolizione e rifacimento di parte di pavimentazione esistente al fine di ottenere il piano di calpestio con pendenza trasversale non superiore all'1%.

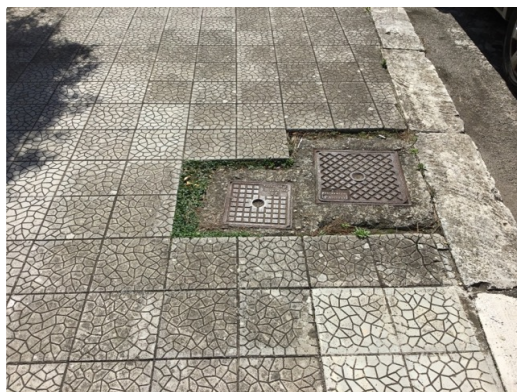
Presenza di sconnessioni, buche isolate, deformazioni della pavimentazione esistente, assenza di porzioni di essa.

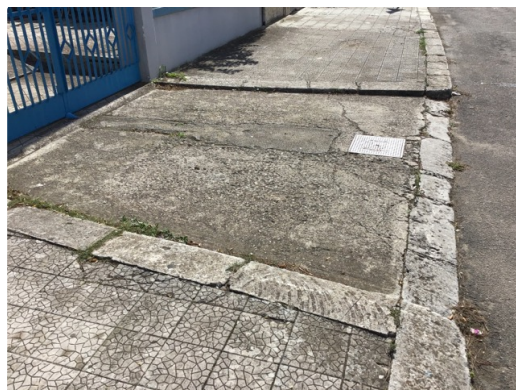
Passo carraio inadeguato

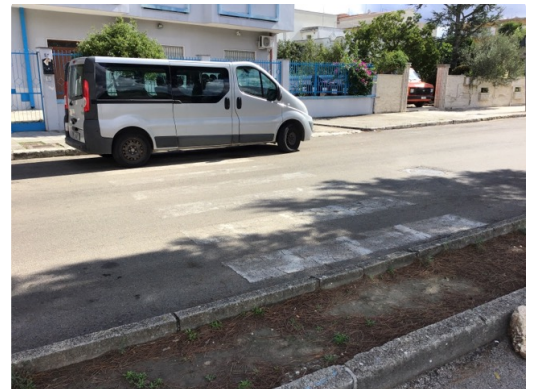
Assenza di attraversamento pedonale a raso

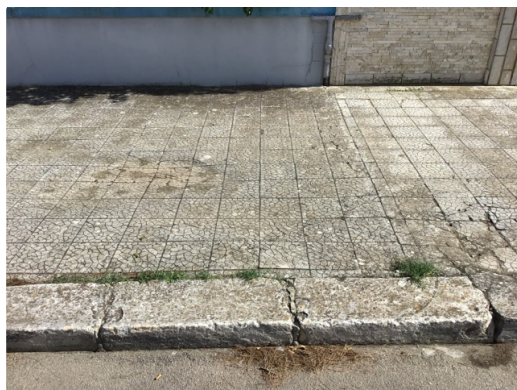
Presenza di sconnessioni, buche isolate, deformazioni della pavimentazione esistente, assenza di porzioni di essa.

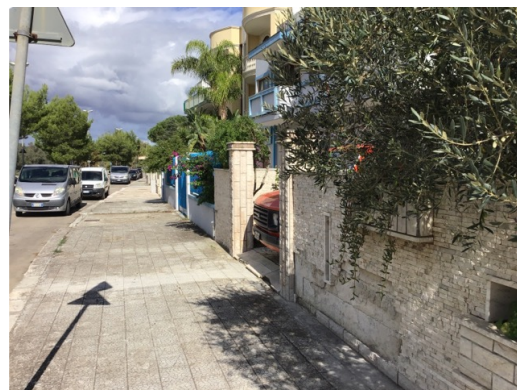
Ostacolo costituito da vegetazione e arbusti pericolosi

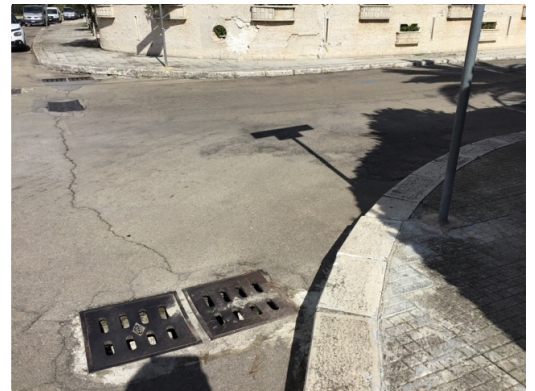
Assenza di attraversamento pedonale a raso

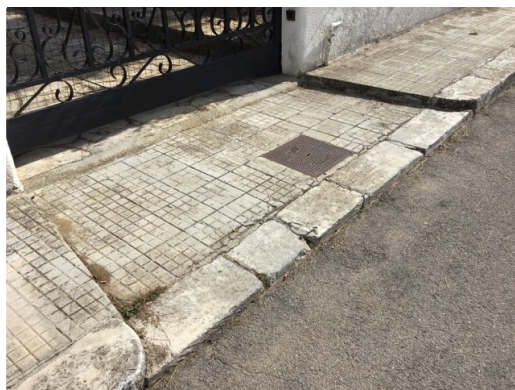
Passo carraio inadeguato

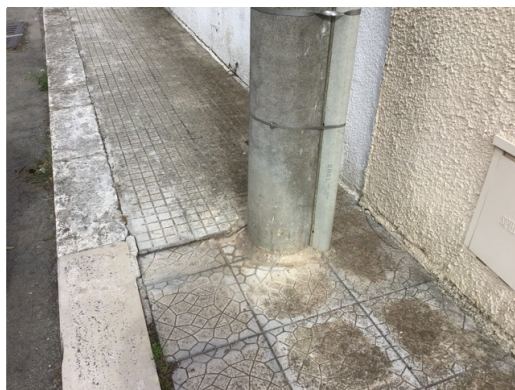
Ostacolo costituito da base fissa a corredo di palo per illuminazione pubblica o quadro di impianto tecnologico fissato su supporto verticale

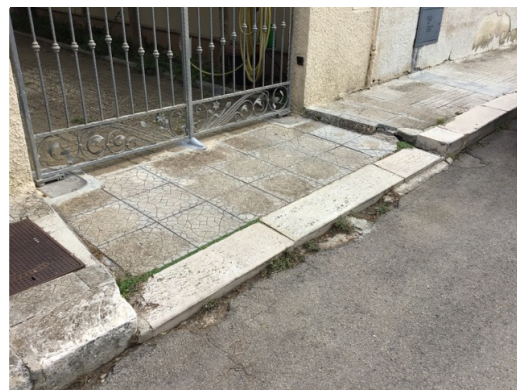
Passo carraio inadeguato

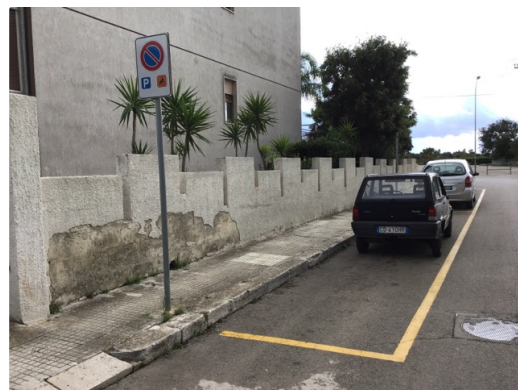
Dislivello causato da **gradino di 2/30 cm**

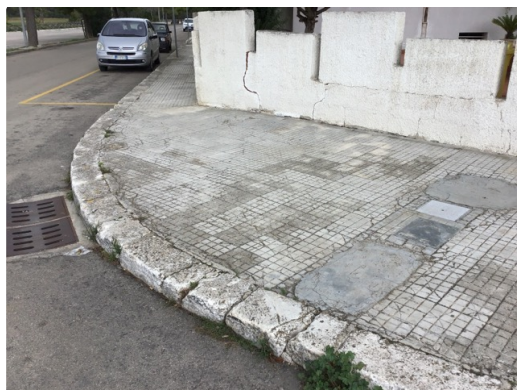
Presenza di sconnessioni, buche isolate, deformazioni della pavimentazione esistente, assenza di porzioni di essa.

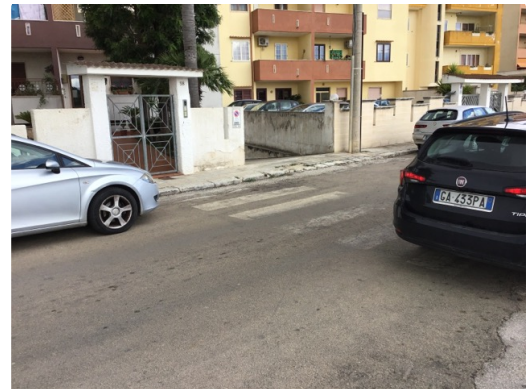
Assenza di attraversamento pedonale a raso

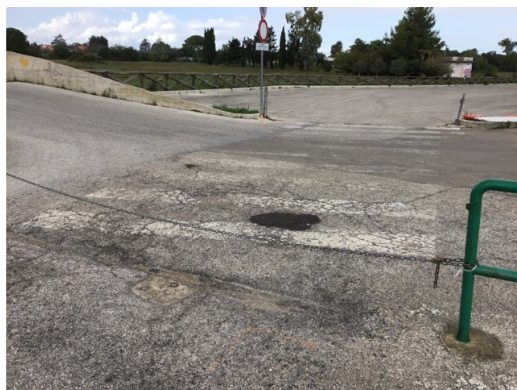
Assenza di attraversamento pedonale a raso

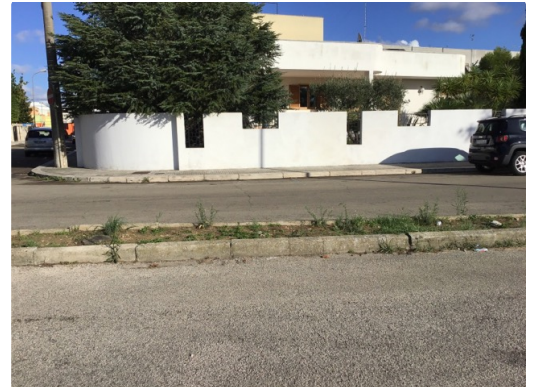
Assenza di attraversamento pedonale a raso

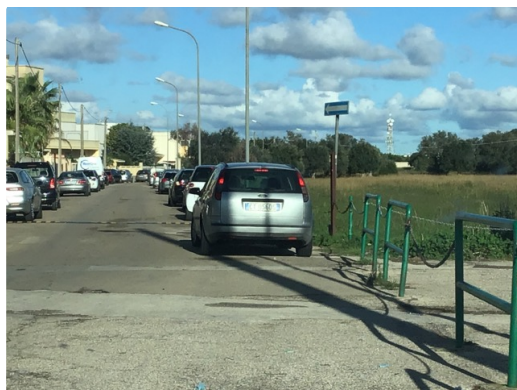
Assenza di percorso a raso
