## Via Roma

### 3 - Via Roma

## SCHEDA DEI VALORI ASSEGNATI PER LA DEFINIZIONE DELLE PRIORITÀ

## PEBA MESAGNE - AMBITO URBANO CRITICITA' RILEVATE

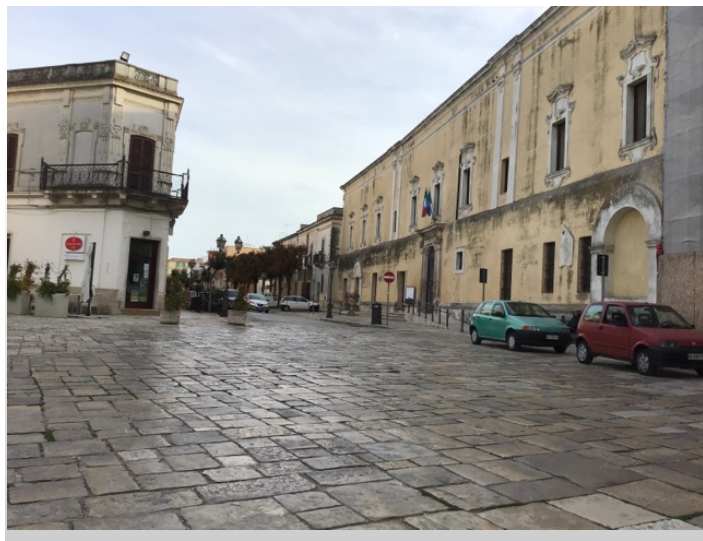
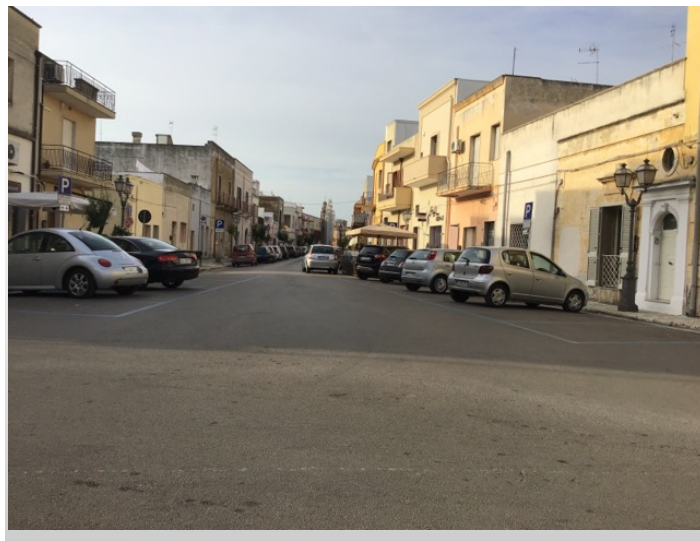
È la via del municipio cittadina. Presenta un percorso pedonale protetto rialzato in entrambi i lati.  
La superficie di calpestio risulta piuttosto degradata.  
E' una strada a senso unico con parcheggi in linea su entrambi i lati.

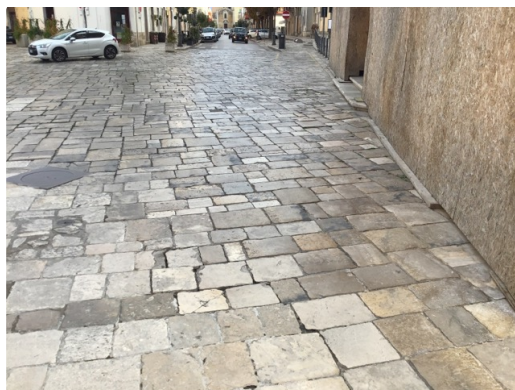
**2528**

Pavimentazione con **sconnessioni dovute al ciottolo**

**Miglioramento della pavimentazione esistente** mediante a levigatura dei ciottoli, attenuando le asperità prodotte e successiva stilatura al fine di ottenere una maggiore complanarietà tra gli elementi costituenti la pavimentazione.

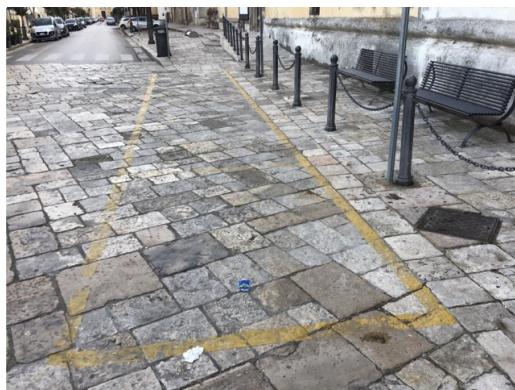
**2530**

Pavimentazione con **sconnessioni dovute al ciottolo**

**Miglioramento della pavimentazione esistente** mediante a levigatura dei ciottoli, attenuando le asperità prodotte e successiva stilatura al fine di ottenere una maggiore complanarietà tra gli elementi costituenti la pavimentazione.

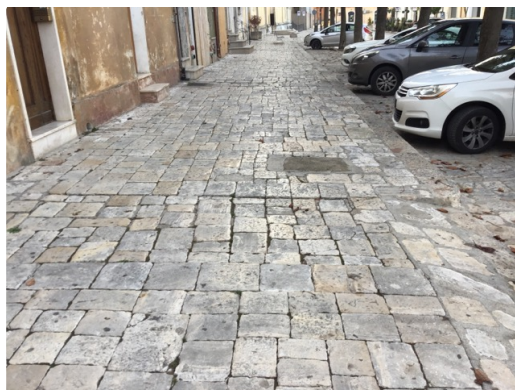
**2531**

Pavimentazione con **sconnessioni dovute al ciottolo**

**Miglioramento della pavimentazione esistente** mediante a levigatura dei ciottoli, attenuando le asperità prodotte e successiva stilatura al fine di ottenere una maggiore complanarietà tra gli elementi costituenti la pavimentazione.

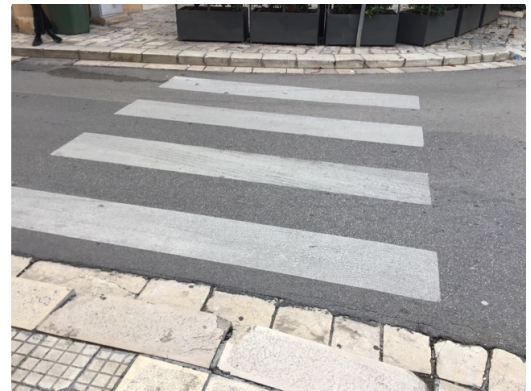
**2532**

**Assenza di attraversamento** pedonale a raso

**Nuova realizzazione** di attraversamento pedonale **a raso**, tramite adeguamento dei raccordi al percorso pedonale esistente e inserimento di segnaletica tattile a pavimento (segnale pericolo valicabile) ad evidenziare la delimitazione tra sede pedonale e carrabile; realizzazione di zebraure di larghezza minima 250 cm.

La pavimentazione utilizzata nell'attraversamento, sarà la medesima già presente.

Occorre fare una buona rasatura della finitura superficiale per evitare di creare altre criticità sulla pavimentazione derivanti da diverse sovrapposizioni di bitume, pessimi raccordi con l'impiantistica sotterranea.

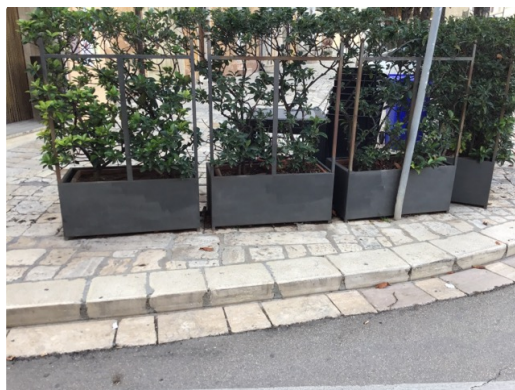
**2533**

Ostacolo costituito da fioriera, albero o cespuglio

**Eliminare** l'oggetto che costituisce barriera al passaggio pedonale.

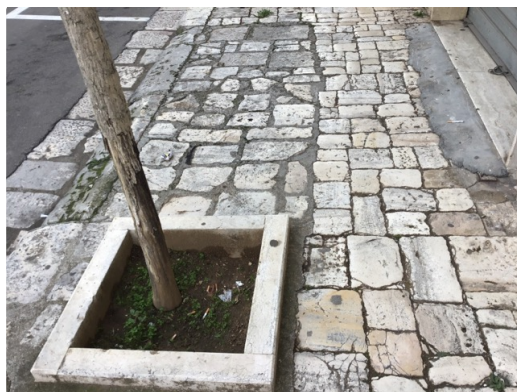
**2534**

**Percorso in rilevato** con sconnessioni, buche, mancata finitura, deformazioni

Adeguamento del percorso tramite **demolizione e rifacimento del marciapiedi in rilevato**, con le seguenti caratteristiche:

- altezza massima 12 cm dal piano carrabile;
- larghezza minima 150 cm; in presenza di cospicuo flusso pedonale è consigliata larghezza 200 cm; è ammessa larghezza minima 100 cm solo in caso di restrizioni puntuali o di breve lunghezza (massimo 10 m);
- pendenza longitudinale 5% (massimo 8%);
- pendenza trasversale 1%;
- altezza minima libera da ostacoli 220 cm da piano di calpestio;
- finitura tale da rendere il piano di calpestio accessibile.

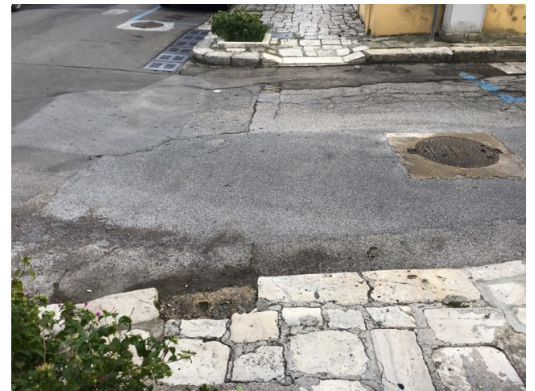
**2535**

**Assenza di attraversamento** pedonale a raso

**Nuova realizzazione** di attraversamento pedonale **a raso**, tramite adeguamento dei raccordi al percorso pedonale esistente e inserimento di segnaletica tattile a pavimento (segnale pericolo valicabile) ad evidenziare la delimitazione tra sede pedonale e carrabile; realizzazione di zebraure di larghezza minima 250 cm.

La pavimentazione utilizzata nell'attraversamento, sarà la medesima già presente.

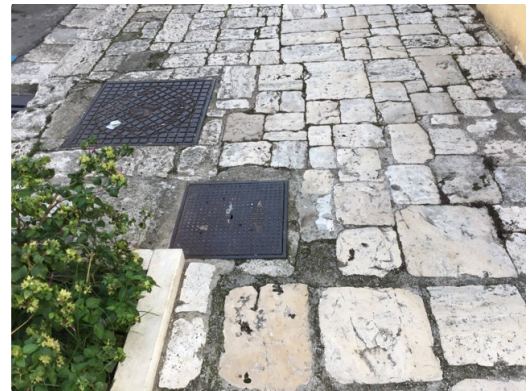
**2536**

**Percorso in rilevato** con sconnessioni, buche, mancata finitura, deformazioni

Adeguamento del percorso tramite **demolizione e rifacimento del marciapiedi in rilevato**, con le seguenti caratteristiche:

- altezza massima 12 cm dal piano carrabile;
- larghezza minima 150 cm; in presenza di cospicuo flusso pedonale è consigliata larghezza 200 cm; è ammessa larghezza minima 100 cm solo in caso di restrizioni puntuali o di breve lunghezza (massimo 10 m);
- pendenza longitudinale 5% (massimo 8%);
- pendenza trasversale 1%;
- altezza minima libera da ostacoli 220 cm da piano di calpestio;
- finitura tale da rendere il piano di calpestio accessibile.

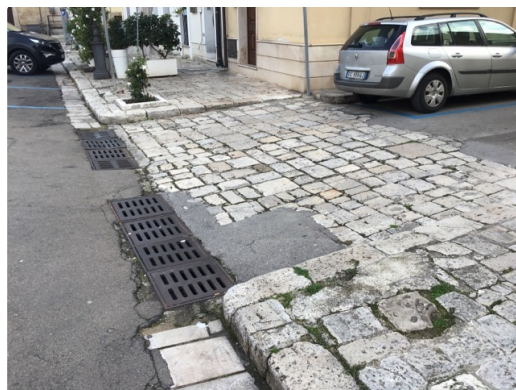
**2537**

**Assenza di attraversamento** pedonale a raso

**Nuova realizzazione** di attraversamento pedonale **a raso**, tramite adeguamento dei raccordi al percorso pedonale esistente e inserimento di segnaletica tattile a pavimento (segnale pericolo valicabile) ad evidenziare la delimitazione tra sede pedonale e carrabile; realizzazione di zebraure di larghezza minima 250 cm.

La pavimentazione utilizzata nell'attraversamento, sarà la medesima già presente.

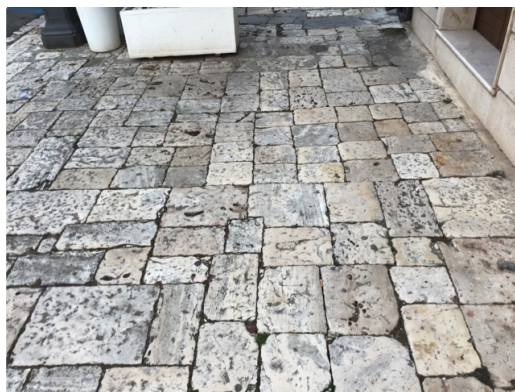
**2538**

**Percorso in rilevato** con sconnessioni, buche, mancata finitura, deformazioni

Adeguamento del percorso tramite **demolizione e rifacimento del marciapiedi in rilevato**, con le seguenti caratteristiche:

- altezza massima 12 cm dal piano carrabile;
- larghezza minima 150 cm; in presenza di cospicuo flusso pedonale è consigliata larghezza 200 cm; è ammessa larghezza minima 100 cm solo in caso di restrizioni puntuali o di breve lunghezza (massimo 10 m);
- pendenza longitudinale 5% (massimo 8%);
- pendenza trasversale 1%;
- altezza minima libera da ostacoli 220 cm da piano di calpestio;
- finitura tale da rendere il piano di calpestio accessibile.

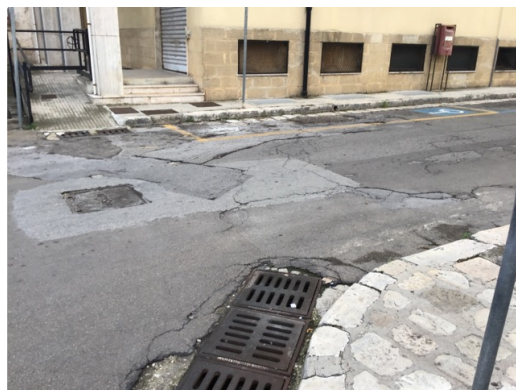
**2539**

**Assenza di attraversamento** pedonale a raso

**Nuova realizzazione** di attraversamento pedonale **a raso**, tramite adeguamento dei raccordi al percorso pedonale esistente e inserimento di segnaletica tattile a pavimento (segnale pericolo valicabile) ad evidenziare la delimitazione tra sede pedonale e carrabile; realizzazione di zebraure di larghezza minima 250 cm.

La pavimentazione utilizzata nell'attraversamento, sarà la medesima già presente.

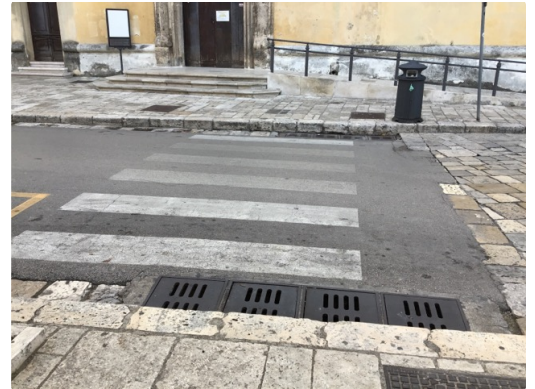
**3539**

**Assenza di attraversamento** pedonale a raso

**Nuova realizzazione** di attraversamento pedonale **a raso**, tramite adeguamento dei raccordi al percorso pedonale esistente e inserimento di segnaletica tattile a pavimento (segnale pericolo valicabile) ad evidenziare la delimitazione tra sede pedonale e carrabile; realizzazione di zebrature di larghezza minima 250 cm.

La pavimentazione utilizzata nell'attraversamento, sarà la medesima già presente.

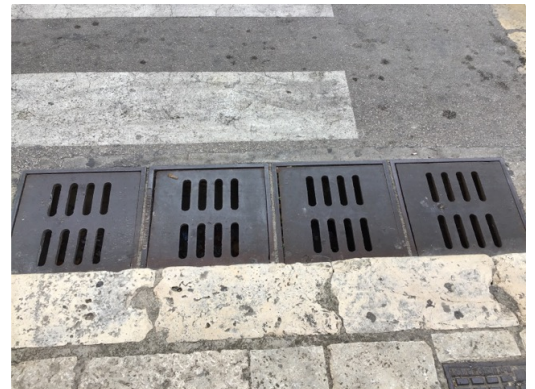
Caditoia inadeguata

**Sostituzione** della caditoia con nuovo manufatto che verrà incassato e reso perfettamente complanare al pavimento. La caditoia non dovrà presentare fessure tali da costituire ostacolo o pericolo rispetto a ruote, tacchi o bastoni. I vuoti non potranno essere attraversati da sfere di diametro superiore ai 20 mm (preferibilmente non superiore a 15 mm); eventuali fessure parallele dovranno essere poste in senso ortogonale alla principale direzione di marcia.

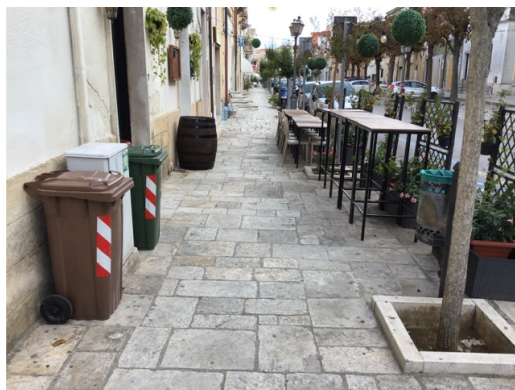
Pavimentazione con **sconnessioni dovute al ciottolo**

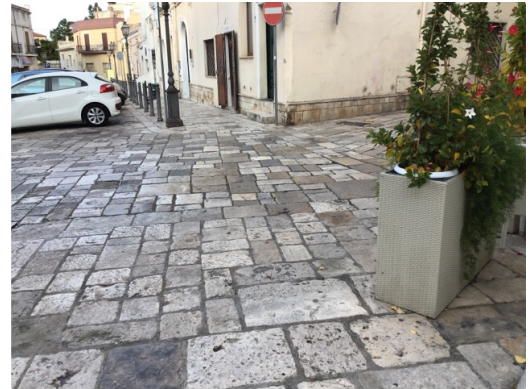
**Assenza di attraversamento** pedonale a raso

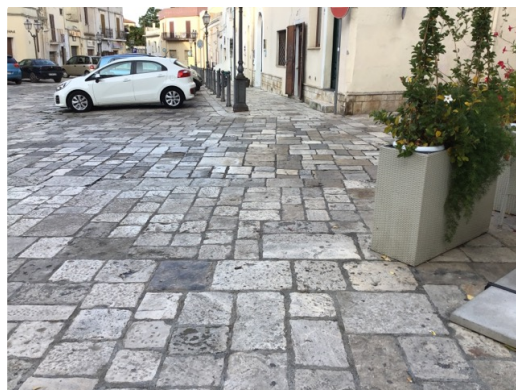
**Assenza** di segnalazione **tattilo-plantare** come linea guida all'orientamento delle persone non vedenti

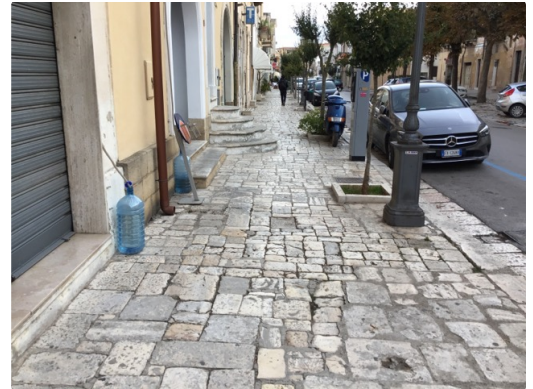
**Percorso in rilevato** con sconnessioni, buche, mancata finitura, deformazioni

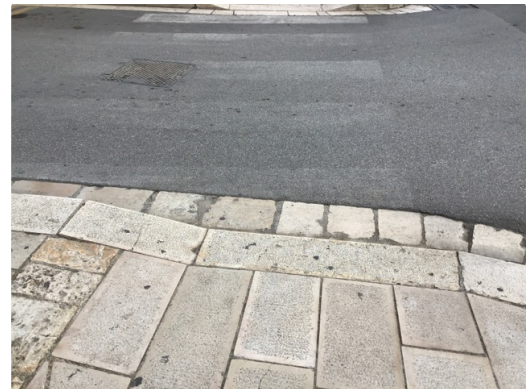
Assenza di **segnalazione tattile** per non vedenti in prossimità di **attraversamento pedonale** posto in **senso ortogonale al senso di marcia**.

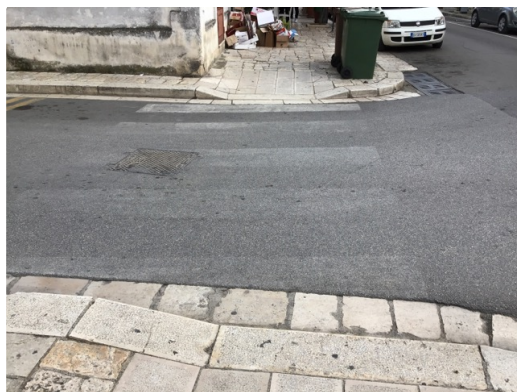
Assenza di **strisce zebraate**

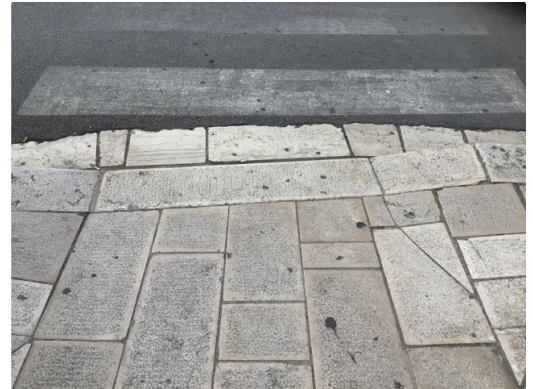
Assenza di **segnalazione tattile** per non vedenti in prossimità di **attraversamento pedonale** posto in **senso ortogonale al senso di marcia**.

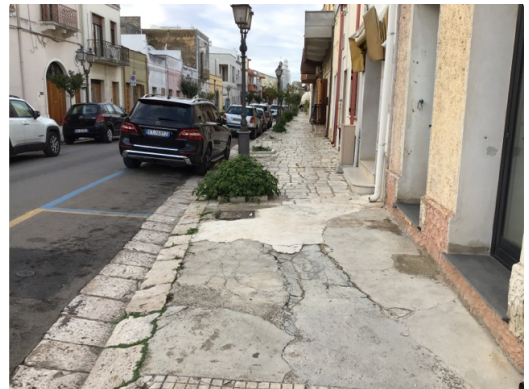
**Percorso in rilevato** con sconnessioni, buche, mancata finitura, deformazioni

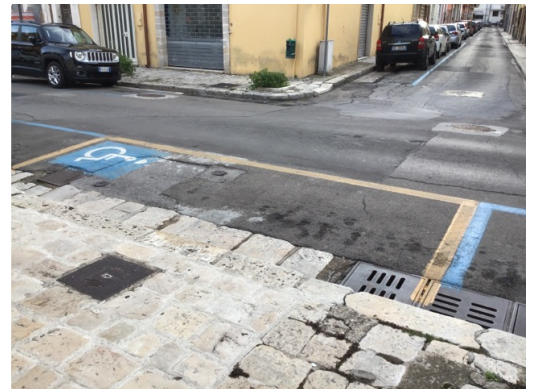
Dislivello causato da gradino di **2/30 cm**

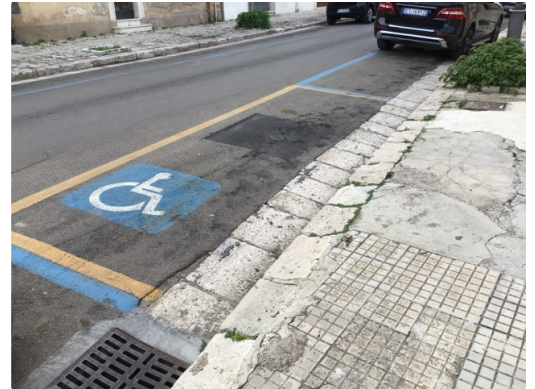
Dislivello causato da gradino di **2/30 cm**

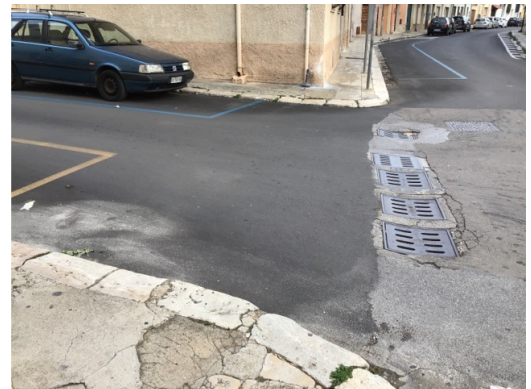
**Assenza di attraversamento** pedonale a raso

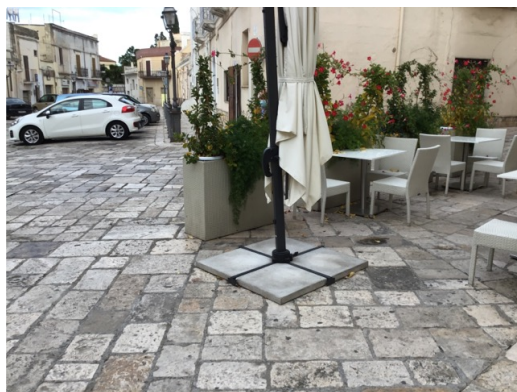
Ostacolo costituito da fioriera, albero o cespuglio
