17 - Via Generale A. Falcone

PEBA MESAGNE - AMBITO URBANO CRITICITA' RILEVATE

Generale A. Falcone

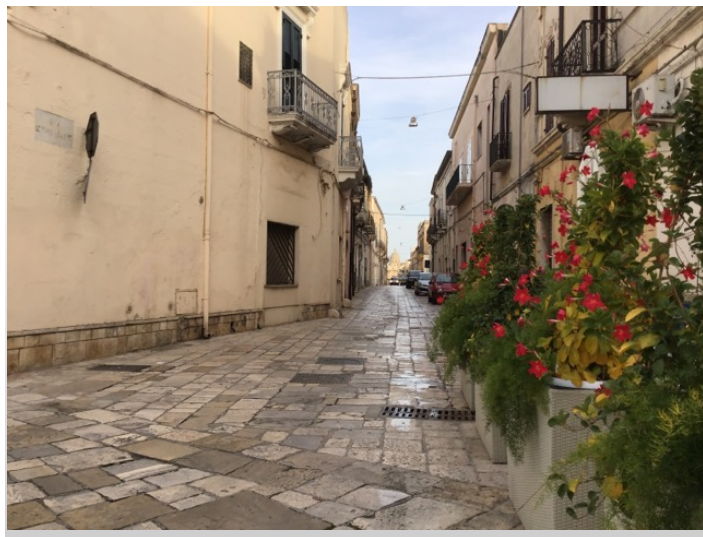
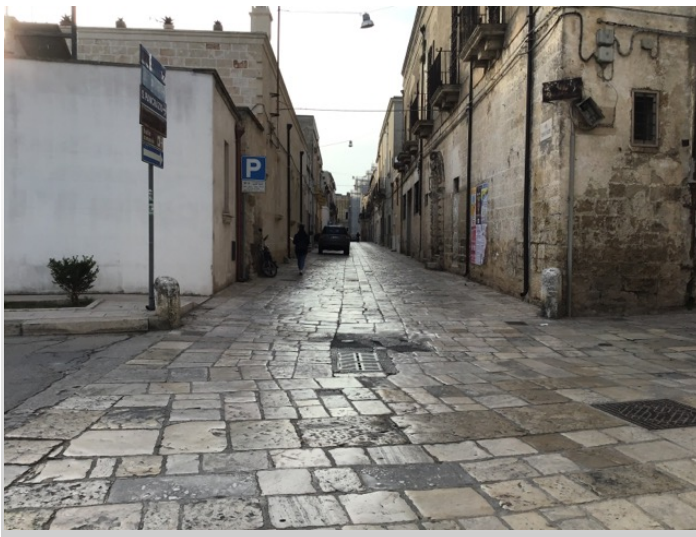
È una via a senso unico con assenza di percorso pedonale a raso, con pavimentazione in chianche che non la rendono del tutto accessibile. Potrebbe venirne creato uno anche segnalato a terra.

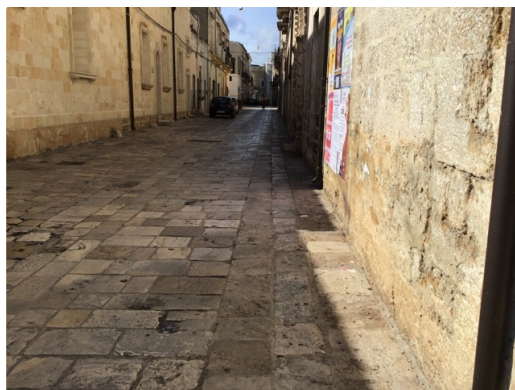
Foto del rilievo

Pavimentazione con **sconnessioni dovute al ciottolo**

Miglioramento della pavimentazione esistente mediante a levigatura dei ciottoli, attenuando le asperità prodotte e successiva stilatura al fine di ottenere una maggiore complanarietà tra gli elementi costituenti la pavimentazione.

La superficie in chianche andrà levigata lungo tutto il percorso riservato al pedone e dove sono presenti sconnessioni queste andranno sistemate.

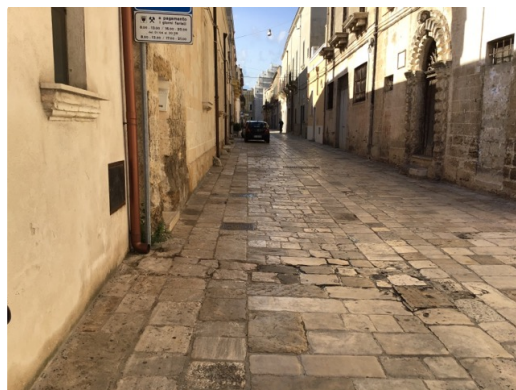
Foto del rilievo

Pavimentazione con **sconnessioni dovute al ciottolo**

Miglioramento della pavimentazione esistente mediante a levigatura dei ciottoli, attenuando le asperità prodotte e successiva stilatura al fine di ottenere una maggiore complanarietà tra gli elementi costituenti la pavimentazione.

La superficie in chianche andrà levigata lungo tutto il percorso riservato al pedone e dove sono presenti sconnessioni queste andranno sistemate.

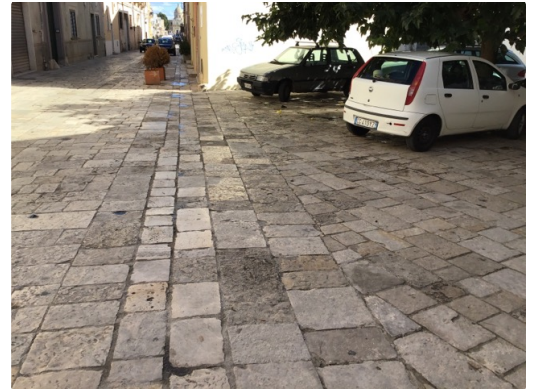
Foto del rilievo

Assenza di **strisce zebraate**

Esecuzione di nuove zebraure atte a segnalare attraversamento pedonale. I segnali orizzontali devono essere realizzati con materiali tali da renderli visibili sia di giorno che di notte anche in presenza di pioggia o con fondo stradale bagnato; devono essere realizzati con materiali antisdrucciolevoli e non devono sporgere più di 3 mm dal piano della pavimentazione.

Gli attraversamenti pedonali sono evidenziati sulla carreggiata mediante zebraure con strisce bianche parallele alla direzione di marcia dei veicoli, di lunghezza non inferiore a 2,50 m, sulle strade locali e su quelle urbane di quartiere, e a 4 m, sulle altre strade; la larghezza delle strisce e degli intervalli è di 50 cm.

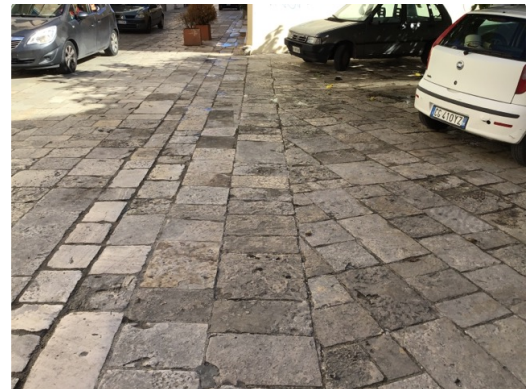
Foto del rilievo

Assenza di **segnalazione tattile** per non vedenti in prossimità di **attraversamento pedonale** posto in **senso ortogonale al senso di marcia**.

Adeguamento di attraversamento pedonale tramite **nuova realizzazione di segnaletica tattile** a pavimento (segnale pericolo valicabile), **posta trasversalmente alla direzione** di marcia. La segnaletica tattile di profondità 40 cm e larghezza uguale alla zebrastrada, serve ad evidenziare la delimitazione tra sede pedonale e carrabile. In caso di isola salvagente, la segnaletica sarà ripetuta all'inizio e alla fine dell'isola come preavviso di attenzione; ciascuna di queste bande avrà una profondità minima di 40 cm.

Il materiale da utilizzarsi deve essere consono al contesto in cui si trova. Sono da evitarsi materiali in gomma incollati ma bensì piastrelle di ceramica, pietra lavorata in superficie o materiale autobloccante. Prevedere sempre l'intercettazione sul marciapiede quando si è in presenza di un attraversamento.

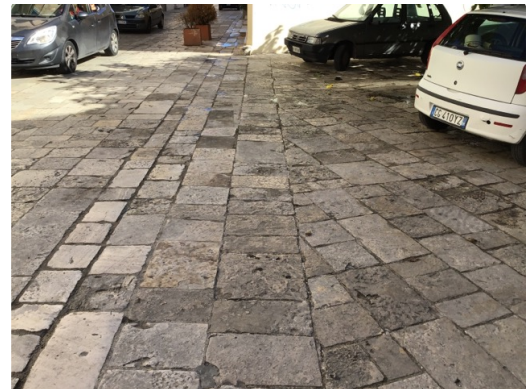
Foto del rilievo

Assenza di **segnalazione tattile** per non vedenti in prossimità di **attraversamento pedonale** posto in **senso ortogonale al senso di marcia**.

Adeguamento di attraversamento pedonale tramite **nuova realizzazione di segnaletica tattile** a pavimento (segnale pericolo valicabile), **posta trasversalmente alla direzione** di marcia. La segnaletica tattile di profondità 40 cm e larghezza uguale alla zebratura, serve ad evidenziare la delimitazione tra sede pedonale e carrabile. In caso di isola salvagente, la segnaletica sarà ripetuta all'inizio e alla fine dell'isola come preavviso di attenzione; ciascuna di queste bande avrà una profondità minima di 40 cm.

Il materiale da utilizzarsi deve essere consono al contesto in cui si trova. Sono da evitarsi materiali in gomma incollati ma bensì piastrelle di ceramica, pietra lavorata in superficie o materiale autobloccante. Prevedere sempre l'intercettazione sul marciapiede quando si è in presenza di un attraversamento.

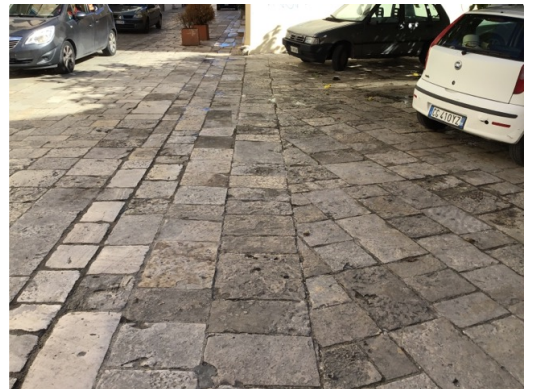
Foto del rilievo

Assenza di **segnalazione tattile** per non vedenti (**intercettazione attraversamento**)

Intercettazione dell'attraversamento pedonale semplice attraverso la collocazione di adeguata segnaletica tattilo plantare sul marciapiede. Se non vi è semaforo, sarà sufficiente sbarrare il marciapiede, all'altezza del centro della zona zebrata, con il Codice di DIREZIONE RETTILINEA che terminerà 40 cm prima del confine fra scivolo e zona carrabile con il Codice di PERICOLO VALICABILE che deve coprire tutta la luce dello scivolo o dell'attraversamento stesso.

Il materiale da utilizzarsi deve essere consono al contesto in cui si trova. Sono da evitarsi materiali in gomma incollati ma bensì piastrelle di ceramica, pietra lavorata in superficie o materiale autobloccante.

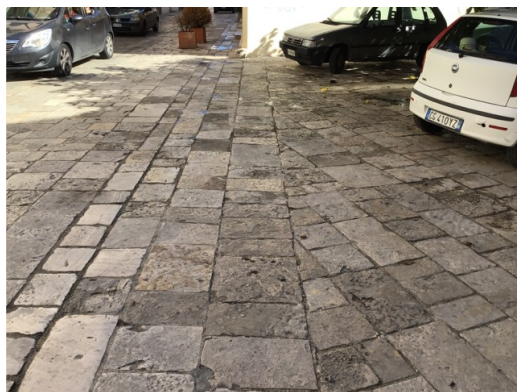
Foto del rilievo

Assenza di **segnalazione tattile** per non vedenti (**intercettazione attraversamento**)

Intercettazione dell'attraversamento pedonale semplice attraverso la collocazione di adeguata segnaletica tattilo plantare sul marciapiede. Se non vi è semaforo, sarà sufficiente sbarrare il marciapiede, all'altezza del centro della zona zebrata, con il Codice di DIREZIONE RETTILINEA che terminerà 40 cm prima del confine fra scivolo e zona carrabile con il Codice di PERICOLO VALICABILE che deve coprire tutta la luce dello scivolo o dell'attraversamento stesso.

Il materiale da utilizzarsi deve essere consono al contesto in cui si trova. Sono da evitarsi materiali in gomma incollati ma bensì piastrelle di ceramica, pietra lavorata in superficie o materiale autobloccante.

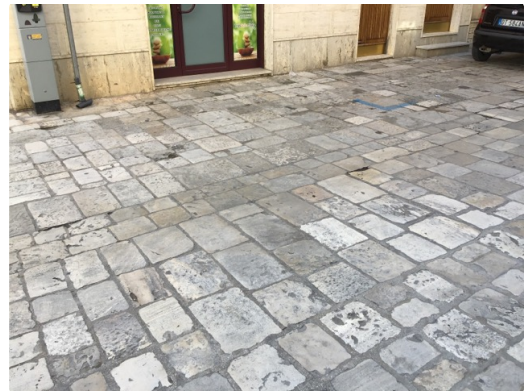
Foto del rilievo

Assenza di **strisce zebraate**

Esecuzione di nuove zebraure atte a segnalare attraversamento pedonale. I segnali orizzontali devono essere realizzati con materiali tali da renderli visibili sia di giorno che di notte anche in presenza di pioggia o con fondo stradale bagnato; devono essere realizzati con materiali antisdrucciolevoli e non devono sporgere più di 3 mm dal piano della pavimentazione.

Gli attraversamenti pedonali sono evidenziati sulla carreggiata mediante zebraure con strisce bianche parallele alla direzione di marcia dei veicoli, di lunghezza non inferiore a 2,50 m, sulle strade locali e su quelle urbane di quartiere, e a 4 m, sulle altre strade; la larghezza delle strisce e degli intervalli è di 50 cm.

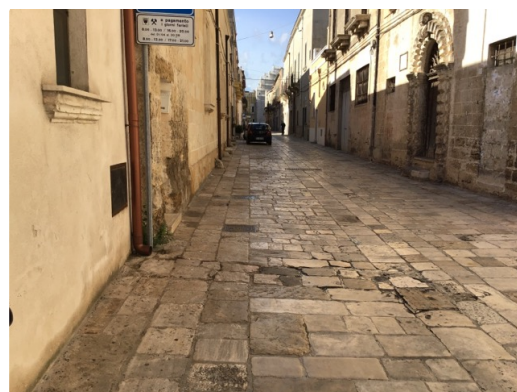
Foto del rilievo

Assenza di protezione del percorso pedonale

Realizzazione di **segnaletica con riga bianca** su pavimentazione in bitume, di larghezza 12-15 cm, a delimitazione di porzione di percorso riservata ai pedoni, finalizzata ad aumentarne il livello di sicurezza in ambiti caratterizzati da scarso traffico veicolare.

Per tutta la larghezza del percorso pedonale dovrà essere verificato il buon stato di manutenzione della pavimentazione.

La superficie in chianche andrà levigata lungo tutto il percorso riservato al pedone.

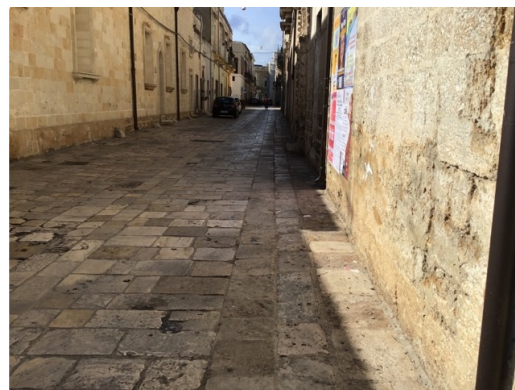
Foto del rilievo

Assenza di protezione del percorso pedonale

Realizzazione di **segnaletica con riga bianca** su pavimentazione in bitume, di larghezza 12-15 cm, a delimitazione di porzione di percorso riservata ai pedoni, finalizzata ad aumentarne il livello di sicurezza in ambiti caratterizzati da scarso traffico veicolare.

Per tutta la larghezza del percorso pedonale dovrà essere verificato il buon stato di manutenzione della pavimentazione.

La superficie in chianche andrà levigata lungo tutto il percorso riservato al pedone.
