27 - Via Albricci

PEBA MESAGNE - AMBITO URBANO CRITICITA' RILEVATE

Via Albricci

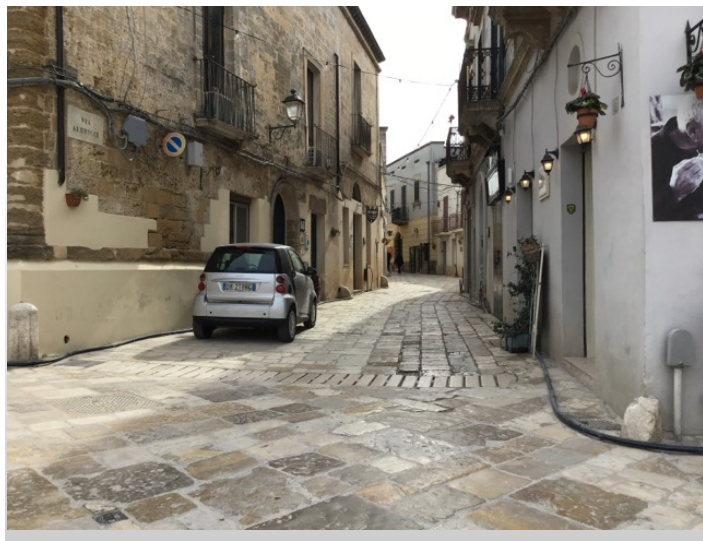
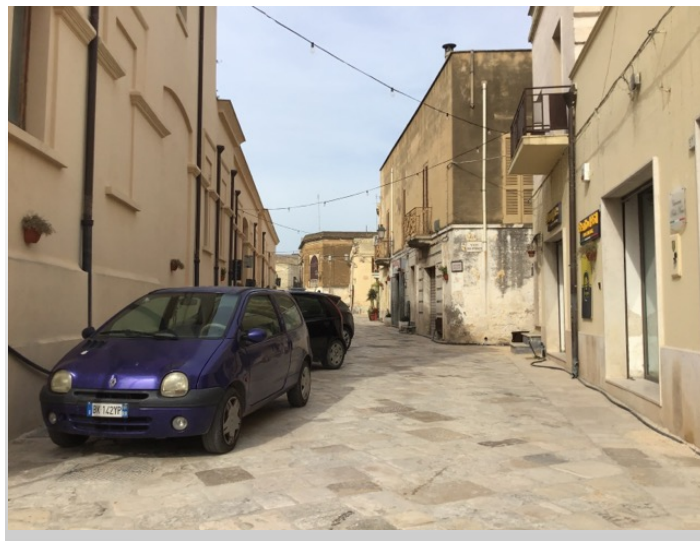
È una via a senso unico all'interno delle mura, con presenza di vari ristoranti ed esercizi commerciali.
Non ha percorsi protetti, la pavimentazione è in ciottoli che non garantisce un buon livello di accessibilità.

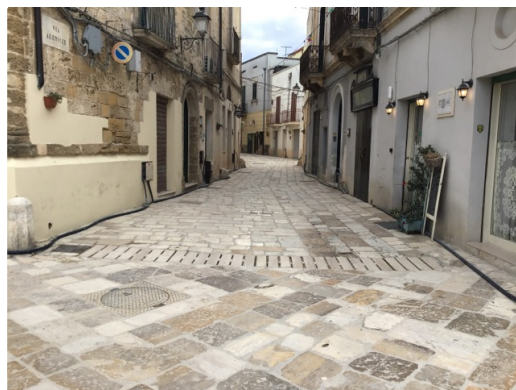
2521

Pavimentazione con **sconnessioni dovute al ciottolo**

Miglioramento della pavimentazione esistente mediante a levigatura dei ciottoli, attenuando le asperità prodotte e successiva stilatura al fine di ottenere una maggiore complanarietà tra gli elementi costituenti la pavimentazione.

Materiale suggerito: **Marmo**

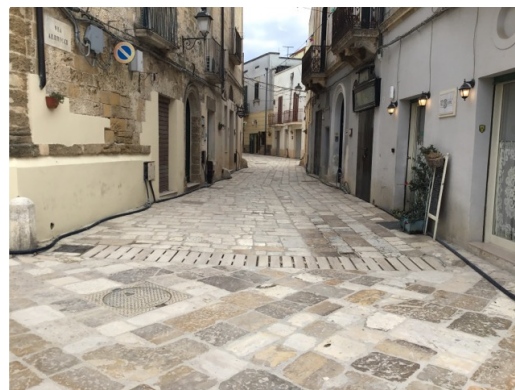
2522

Pavimentazione con **sconnessioni**
dovute al ciottolo

Miglioramento della pavimentazione esistente mediante a levigatura dei ciottoli, attenuando le asperità prodotte e successiva stilatura al fine di ottenere una maggiore complanarietà tra gli elementi costituenti la pavimentazione.

Materiale suggerito: **Marmo**

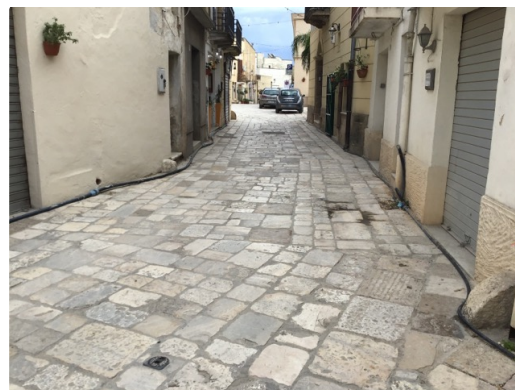
2523

Pavimentazione con **sconnessioni**
dovute al ciottolo

Miglioramento della pavimentazione esistente mediante a levigatura dei ciottoli, attenuando le asperità prodotte e successiva stilatura al fine di ottenere una maggiore complanarietà tra gli elementi costituenti la pavimentazione.

Materiale suggerito: **Marmo**

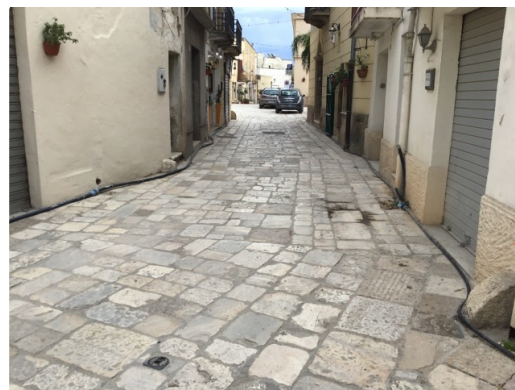
2524

Pavimentazione con **sconnessioni dovute al ciottolo**

Miglioramento della pavimentazione esistente mediante a levigatura dei ciottoli, attenuando le asperità prodotte e successiva stilatura al fine di ottenere una maggiore complanarietà tra gli elementi costituenti la pavimentazione.

Materiale suggerito: **Marmo**

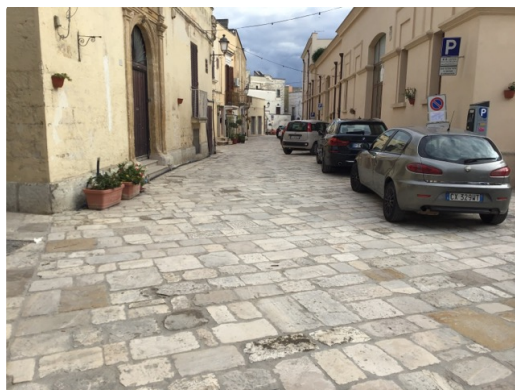
2525

Pavimentazione con **sconnessioni dovute al ciottolo**

Miglioramento della pavimentazione esistente mediante a levigatura dei ciottoli, attenuando le asperità prodotte e successiva stilatura al fine di ottenere una maggiore complanarietà tra gli elementi costituenti la pavimentazione.

Materiale suggerito: **Marmo**

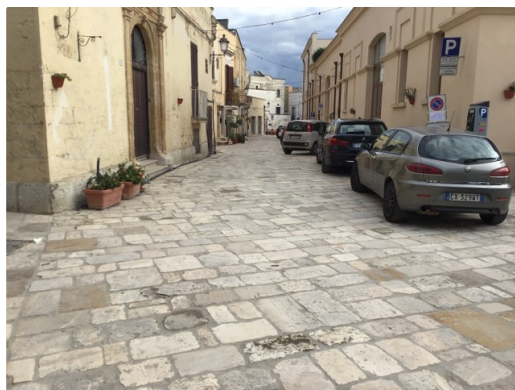
2526

Pavimentazione con **sconnessioni dovute al ciottolo**

Miglioramento della pavimentazione esistente mediante a levigatura dei ciottoli, attenuando le asperità prodotte e successiva stilatura al fine di ottenere una maggiore complanarietà tra gli elementi costituenti la pavimentazione.

Materiale suggerito: **Marmo**

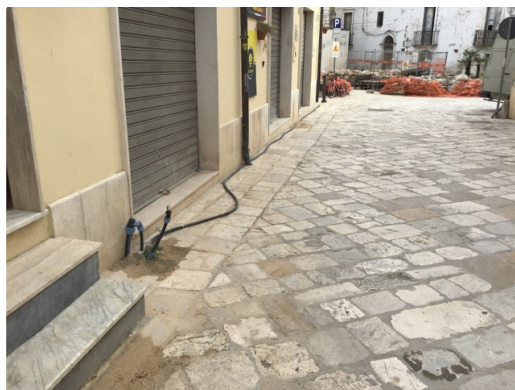
2527

Pavimentazione con **sconnessioni dovute al ciottolo**

Miglioramento della pavimentazione esistente mediante a levigatura dei ciottoli, attenuando le asperità prodotte e successiva stilatura al fine di ottenere una maggiore complanarietà tra gli elementi costituenti la pavimentazione.

Materiale suggerito: **Marmo**
