Via Mannarino

20 - Via Mannarino

PEBA MESAGNE - AMBITO URBANO CRITICITA' RILEVATE

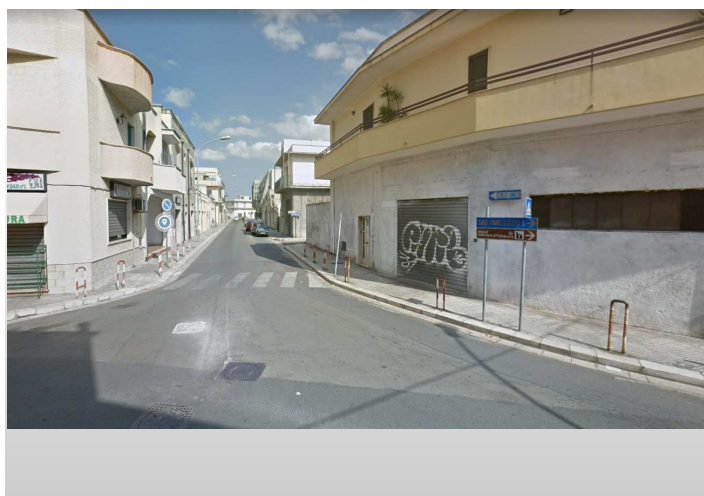
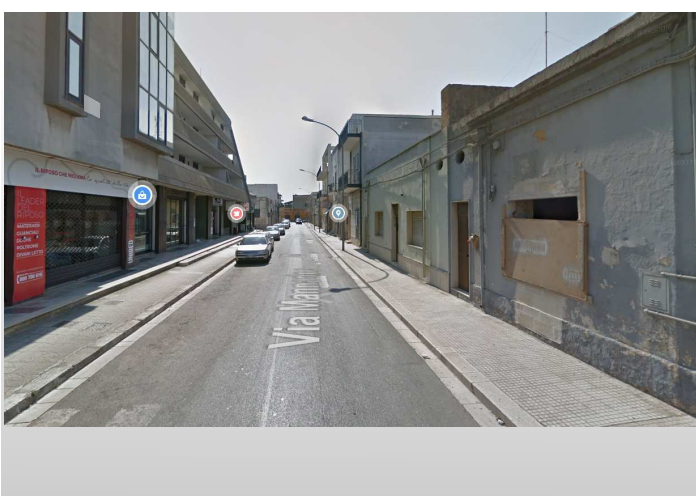
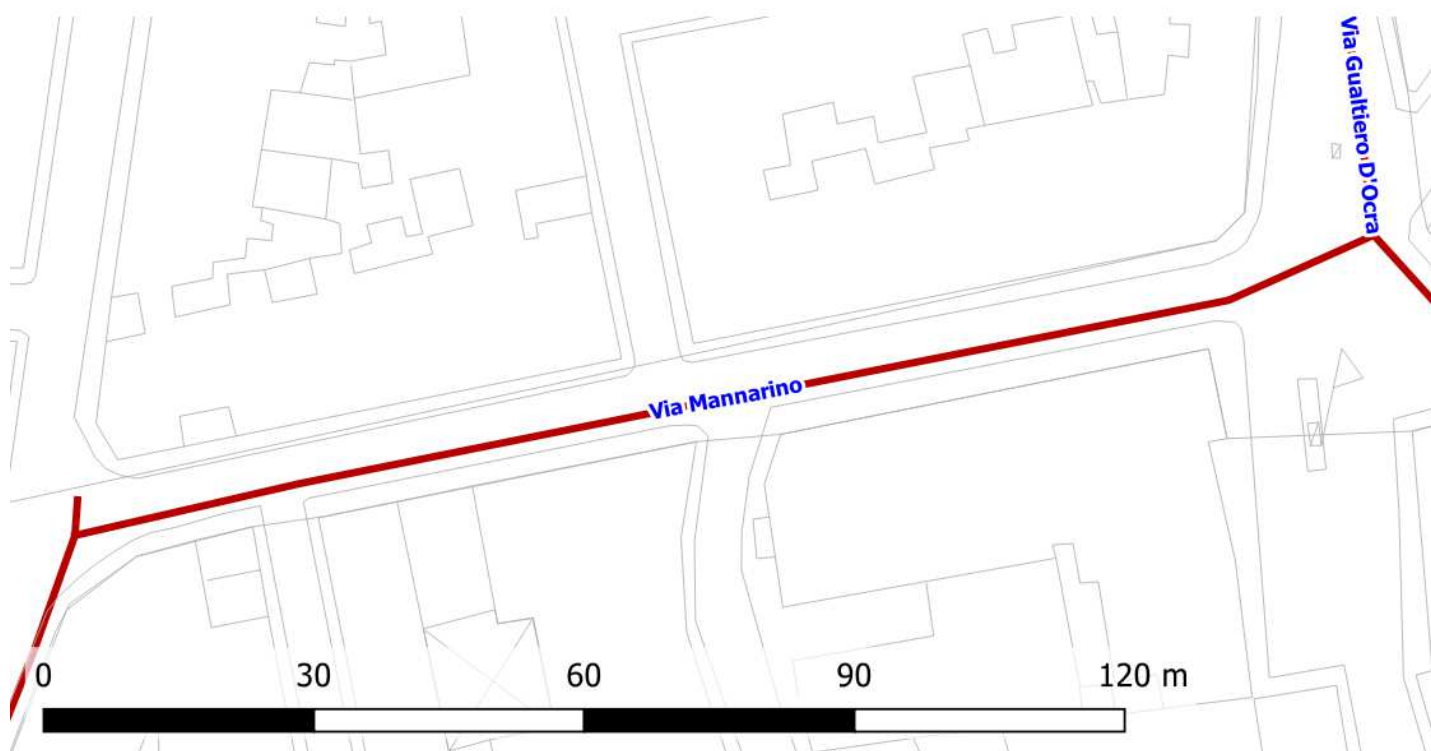
Via Mannarino ospita diverse attività commerciali ed è anche sede di studi medici e farmacie.

I marciapiedi sono uno per lato, in massello autobloccante.

La pavimentazione, pur non essendo molto sconnessa, in alcuni punti presenta pendenza trasversale, gli attraversamenti sono costituiti da gradini (mancano gli scivoli) e alcuni pali della luce o arredi mobili costituiscono ostacoli per il movimento.

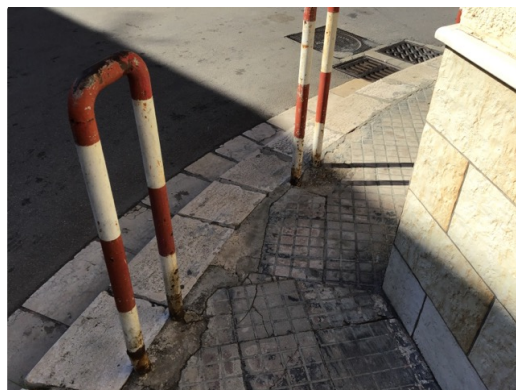
2258

Ostacolo costituito da paletto/archetto parapetonale

I due paletti parapetonali riducono il marciapiede ad una dimensione inferiore ai 90 cm.

Eliminazione paletto/archetto parapetonale esistente, posizionato in modo da costituire ostacolo al passaggio delle persone o da costituire pericolo per la forma e condizioni.

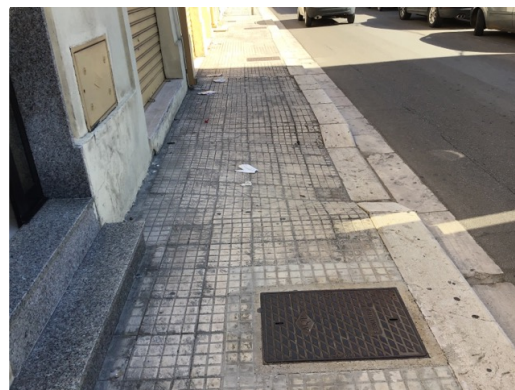
2259

Percorso con pendenza inadeguata e non giustificata

Eliminazione della rampa esistente e ripristino del marciapiede come nel resto del percorso.
Il marciapiede dovrà avere una pendenza trasversale non superiore all'1%. La finitura della pavimentazione dovrà essere antisdrucchiabile e perfettamente complanare.

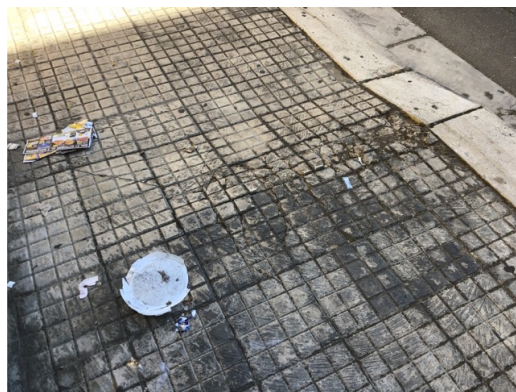
2260

Presenza di sconnessioni, buche isolate, deformazioni della pavimentazione esistente, assenza di porzioni di essa.

Adeguamento della pavimentazione dissestata tramite **demolizione e rifacimento del tappetino d'usura o sostituzione di parte di essa**, con finitura tale da rendere il piano di calpestio perfettamente complanare e raccordato adeguatamente alla pavimentazione esistente.

Occorre fare una buona rasatura della finitura superficiale per evitare di creare altre criticità sulla pavimentazione per le persone con difficoltà motorie.

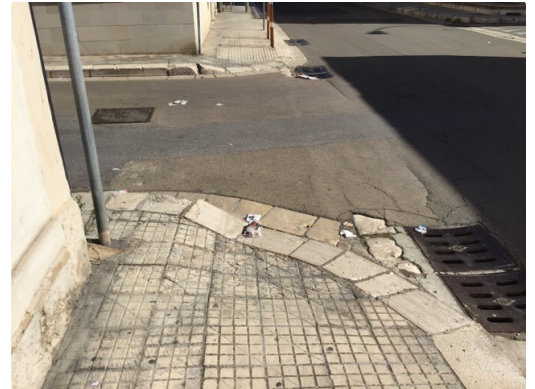
2261

Assenza di attraversamento pedonale a raso

Nuova realizzazione di attraversamento pedonale **a raso**, tramite adeguamento dei raccordi al percorso pedonale esistente e inserimento di segnaletica tattile a pavimento (segnale pericolo valicabile) ad evidenziare la delimitazione tra sede pedonale e carrabile; realizzazione di zebraure di larghezza minima 250 cm.

La pavimentazione utilizzata nell'attraversamento, sarà la medesima già presente.

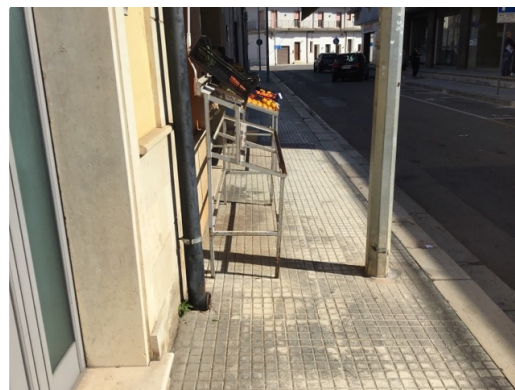
2262

Ostacolo costituito da **arredi mobili**

Ricollocazione dell'oggetto esistente lasciando un passaggio netto per i pedoni di almeno cm **100** in larghezza.

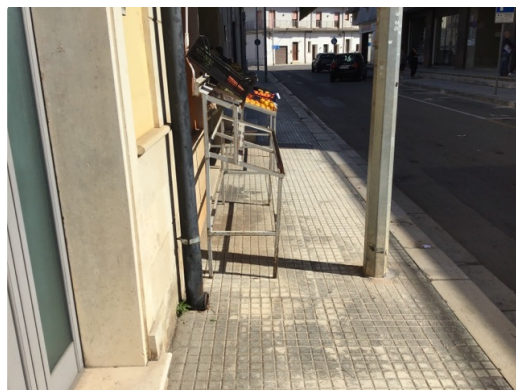
2263

Presenza di **pendenza trasversale** eccessiva

Probabilmente anche a causa di un cedimento della parte esterna del percorso pedonale si è venuta a creare questa pendenza trasversale.

Demolizione e rifacimento di parte di pavimentazione esistente al fine di ottenere il piano di calpestio con pendenza trasversale non superiore all'1%.

Si suggerisce una pendenza trasversale ottimale dell'1% e comunque non superiore al 2% solo se su brevi tratti (qualche metro).

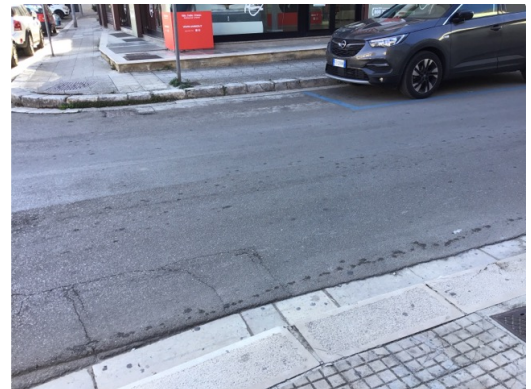
2264

Assenza di attraversamento pedonale a raso

Nuova realizzazione di attraversamento pedonale **a raso**, tramite adeguamento dei raccordi al percorso pedonale esistente e inserimento di segnaletica tattile a pavimento (segnale pericolo valicabile) ad evidenziare la delimitazione tra sede pedonale e carrabile; realizzazione di zebraure di larghezza minima 250 cm.

La pavimentazione utilizzata nell'attraversamento, sarà la medesima già presente.

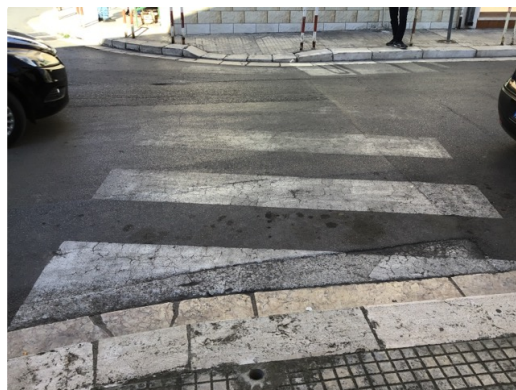
3223

Assenza di attraversamento pedonale a raso

Nuova realizzazione di attraversamento pedonale **a raso**, tramite adeguamento dei raccordi al percorso pedonale esistente e inserimento di segnaletica tattile a pavimento (segnale pericolo valicabile) ad evidenziare la delimitazione tra sede pedonale e carrabile; realizzazione di zebrature di larghezza minima 250 cm.

La pavimentazione utilizzata nell'attraversamento, sarà la medesima già presente.

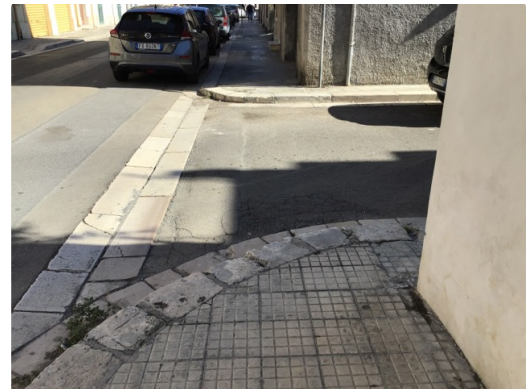
3224

Assenza di attraversamento pedonale a raso

Nuova realizzazione di attraversamento pedonale **a raso**, tramite adeguamento dei raccordi al percorso pedonale esistente e inserimento di segnaletica tattile a pavimento (segnale pericolo valicabile) ad evidenziare la delimitazione tra sede pedonale e carrabile; realizzazione di zebraure di larghezza minima 250 cm.

La pavimentazione utilizzata nell'attraversamento, sarà la medesima già presente.

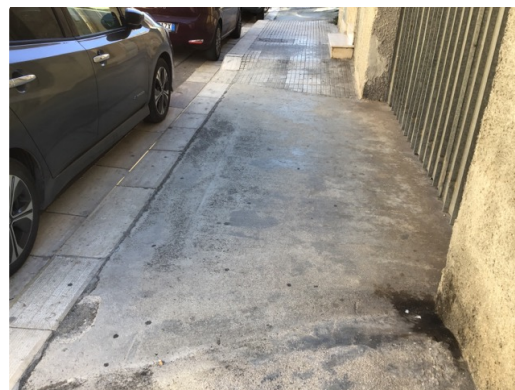
3225

Passo carraio inadeguato

Adeguamento passo carraio tramite realizzazione di marciapiedi in rilevato, **abbassando in parte la quota del percorso esistente, in modo da ottenere un doppio piano inclinato, perpendicolare al senso di marcia** e la cui pendenza non supera il 5%. Il manufatto è completo di elemento di raccordo per l'attraversamento dei veicoli (pendenza minima del 15%); la porzione di percorso orizzontale, utile per i pedoni, deve essere di larghezza minima 120 cm.

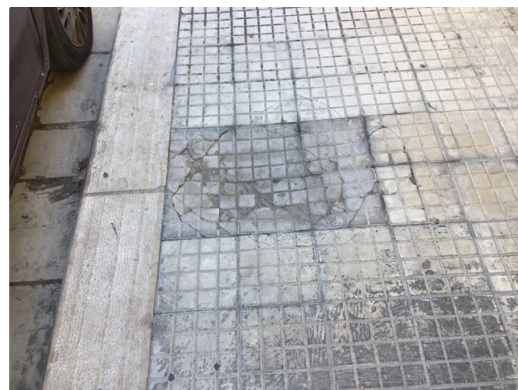
3226

Presenza di sconnessioni, buche isolate, deformazioni della pavimentazione esistente, assenza di porzioni di essa.

Adeguamento della pavimentazione dissestata tramite **demolizione e rifacimento del tappetino d'usura o sostituzione di parte di essa**, con finitura tale da rendere il piano di calpestio perfettamente complanare e raccordato adeguatamente alla pavimentazione esistente.

Occorre fare una buona rasatura della finitura superficiale per evitare di creare altre criticità sulla pavimentazione per le persone con difficoltà motorie.

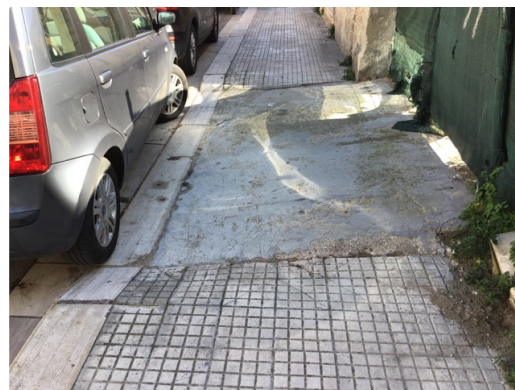
3227

Passo carraio inadeguato

Adeguamento passo carraio tramite realizzazione di marciapiedi in rilevato, **abbassando in parte la quota del percorso esistente, in modo da ottenere un doppio piano inclinato, perpendicolare al senso di marcia** e la cui pendenza non supera il 5%. Il manufatto è completo di elemento di raccordo per l'attraversamento dei veicoli (pendenza minima del 15%); la porzione di percorso orizzontale, utile per i pedoni, deve essere di larghezza minima 120 cm.

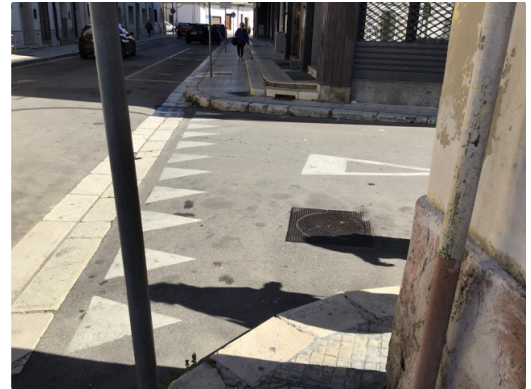
3228

Assenza di attraversamento pedonale a raso

Nuova realizzazione di attraversamento pedonale **a raso**, tramite adeguamento dei raccordi al percorso pedonale esistente e inserimento di segnaletica tattile a pavimento (segnale pericolo valicabile) ad evidenziare la delimitazione tra sede pedonale e carrabile; realizzazione di zebraure di larghezza minima 250 cm.

La pavimentazione utilizzata nell'attraversamento, sarà la medesima già presente.

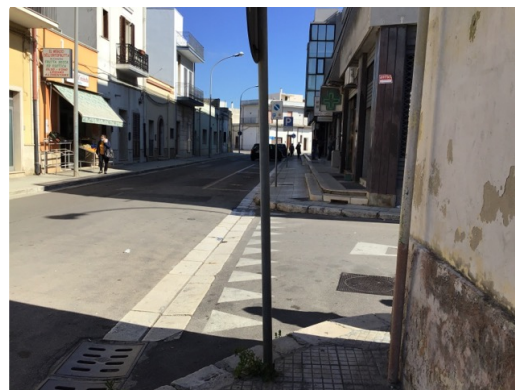
3229

Ostacolo costituito da base fissa a corredo di indicazione **segnaletica o cartello pubblicitario o cartello di fermata autobus**

Ricollocare il supporto verticale verso il margine esterno o interno, qualora possibile, del percorso pedonale in modo da non costituire intralcio per le persone non vedenti e ipovedenti o persone anziane accompagnate.

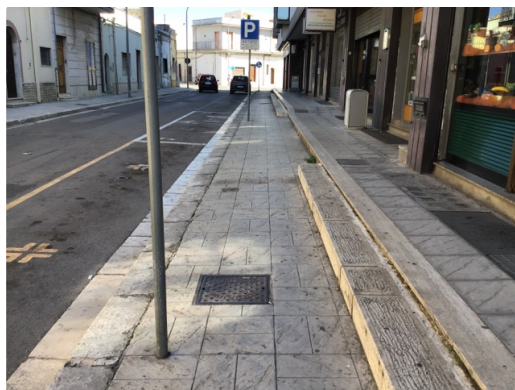
3230

Presenza di **pendenza trasversale** eccessiva

Demolizione e rifacimento di parte di pavimentazione esistente al fine di ottenere il piano di calpestio con pendenza trasversale non superiore all'1%.

Si suggerisce una pendenza trasversale ottimale dell'1% e comunque non superiore al 2% solo se su brevi tratti (qualche metro).

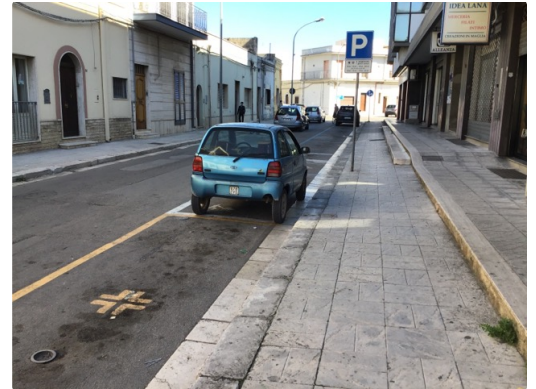
Scarsa o inesistente dotazione di parcheggi riservati ai disabili.
(Parcheggio a pettine ortogonale al percorso pedonale)

Inserimento di un'area di parcheggio di mt 5x3,20 in aderenza al percorso pedonale.

L'area dovrà essere adeguatamente evidenziata con una segnaletica verticale, posta a cm 220 d'altezza, e da una segnaletica orizzontale che individua una zona di cm 170 di larghezza, relativa all'ingombro dell'autovettura, ed una seconda, di larghezza minima cm 150, necessaria al libero movimento dell'utente in fase di trasferimento.

La zona pedonale, se non complanare, dovrà sempre essere raccordata mediante scivolo (max 8%) con il percorso principale.

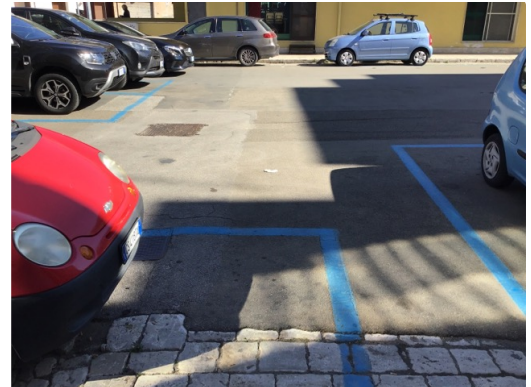
Assenza di attraversamento pedonale a raso

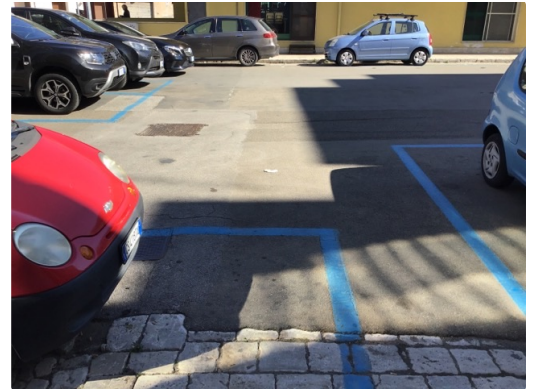
Assenza di segnalazione **tattilo-plantare** come linea guida all'orientamento delle persone non vedenti
