## Vico Quercia

## PEBA MESAGNE - AMBITO URBANO CRITICITA' RILEVATE

**Vico Quercia**

**1244**

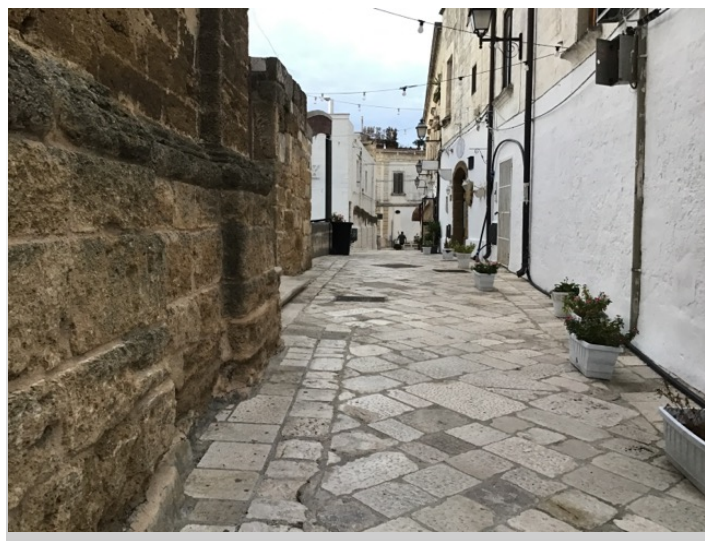
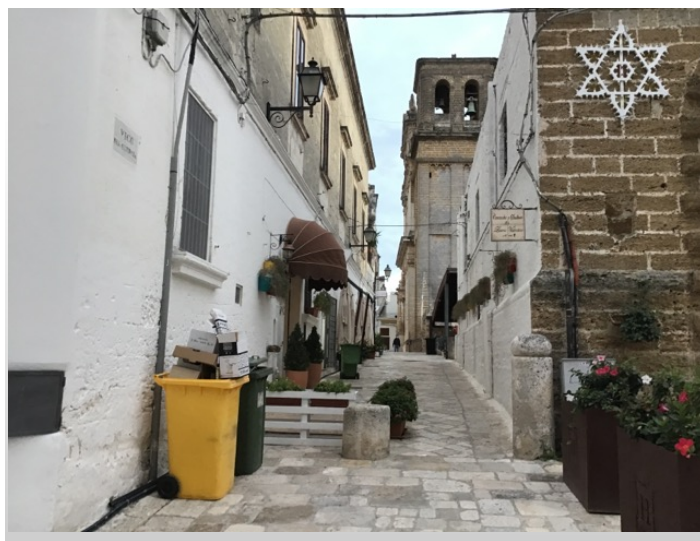
Alcuni esercizi commerciali espongono le proprie merci nella strada, questa pratica riduce o impedisce una fruizione pedonale sicura e agevole.

La pavimentazione in chianche inoltre, in alcuni casi poco levigate o con fugature eccessive, non garantisce una buona percorribilità.

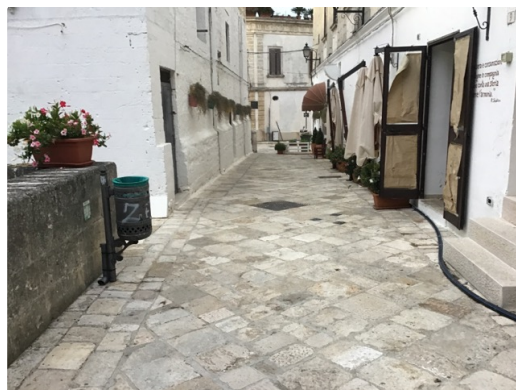
Foto del rilievo

Descrizione delle criticità rilevata

Pavimentazione con **sconnessioni**  
**dovute al ciottolo**

**Miglioramento della pavimentazione esistente** mediante a levigatura dei ciottoli, attenuando le asperità prodotte e successiva stilatura al fine di ottenere una maggiore complanarietà tra gli elementi costituenti la pavimentazione.

Materiale suggerito: **Ciottolato**
