Piazzale San Michele Arcangelo

25 - Piazzale San Michele Arcangelo

aggiornato al 25/11/2020

PEBA MESAGNE - AMBITO URBANO CRITICITA' RILEVATE

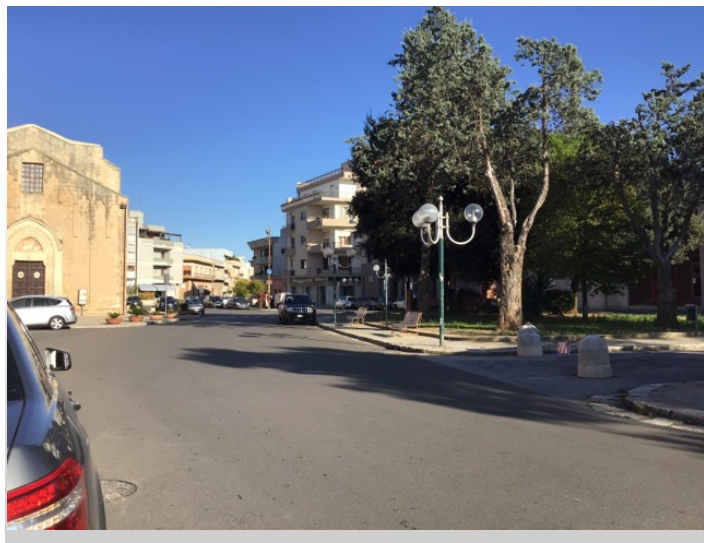
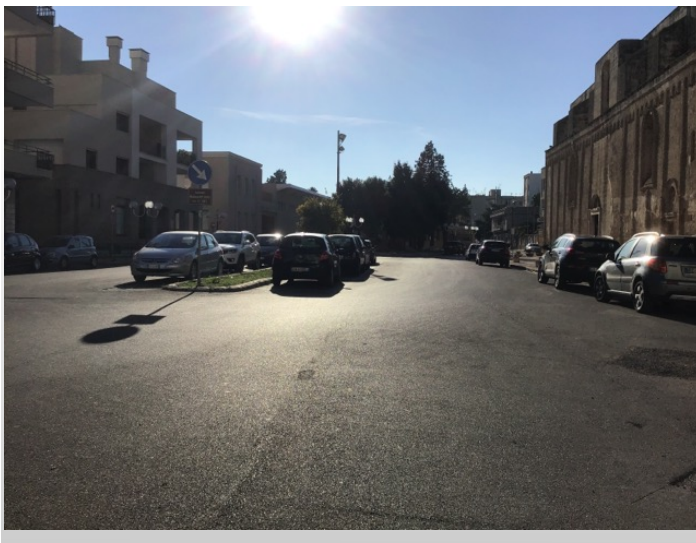
E' un ampio piazzale in asfalto posto frontalmente ad una delle chiese principali di Mesagne.
Ha un utilizzo promiscuo tra pedonale e carroio.
Sono presenti diversi posteggi per le auto non regolamentati.
Prima e dopo le funzioni religiose il flusso pedonale è particolarmente accentuato.

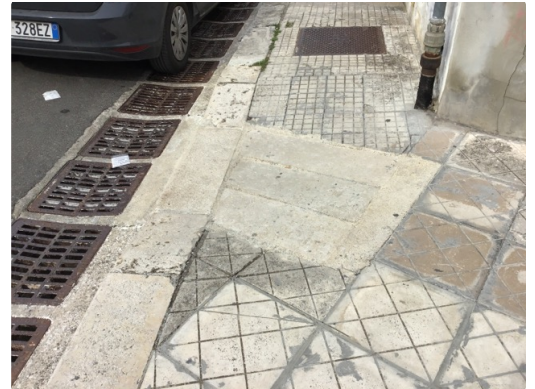
1200

La rampa riduce il passaggio, il marciapiede va reso planare.

Assenza di percorso **in rilevato**

Nuova realizzazione di marciapiedi in rilevato, con le seguenti caratteristiche:

- altezza massima 12 cm dal piano carrabile;
- larghezza minima 150 cm; in presenza di cospicuo flusso pedonale è consigliata larghezza 200 cm; è ammessa larghezza minima 100 cm solo in caso di restrizioni puntuali o di breve lunghezza (massimo 10 m);
- pendenza longitudinale 5% (massimo 8%);
- pendenza trasversale 1%;
- altezza minima libera da ostacoli 220 cm da piano di calpestio;
- finitura tale da rendere il piano di calpestio accessibile.

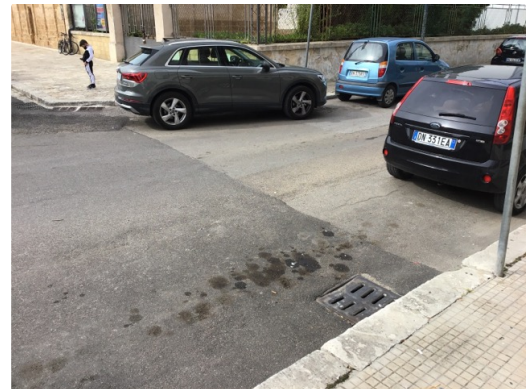
1201

Assenza di attraversamento pedonale a raso

Nuova realizzazione di attraversamento pedonale **a raso**, tramite adeguamento dei raccordi al percorso pedonale esistente e inserimento di segnaletica tattile a pavimento (segnale pericolo valicabile) ad evidenziare la delimitazione tra sede pedonale e carrabile; realizzazione di zebraure di larghezza minima 250 cm.

La pavimentazione utilizzata nell'attraversamento, sarà la medesima già presente.

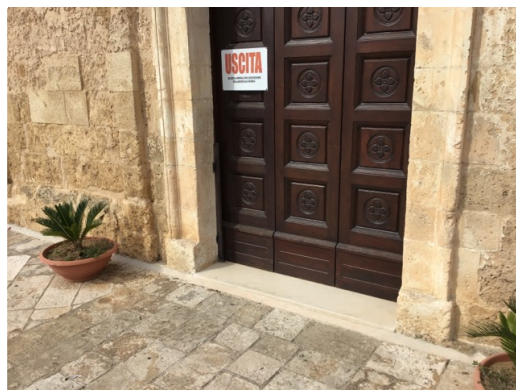
1202

Uscita al Santuario del Carmine.

Dislivello causato da **gradino max 2,5 cm**

Eliminazione del dislivello attraverso la realizzazione di un raccordo della pavimentazione con l'area carrabile mediante la **sovrapposizione di uno strato bituminoso** su tutta la larghezza del marciapiede.

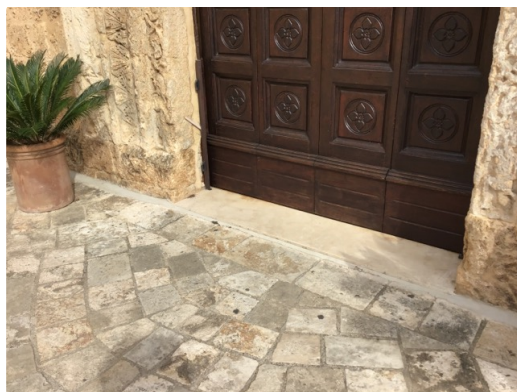
1203

Ingresso al Santuario del Carmine.

Dislivello causato da **gradino max 2,5 cm**

Eliminazione del dislivello attraverso la realizzazione di un raccordo della pavimentazione con l'area carrabile mediante la **sovrapposizione di uno strato bituminoso** su tutta la larghezza del marciapiede.

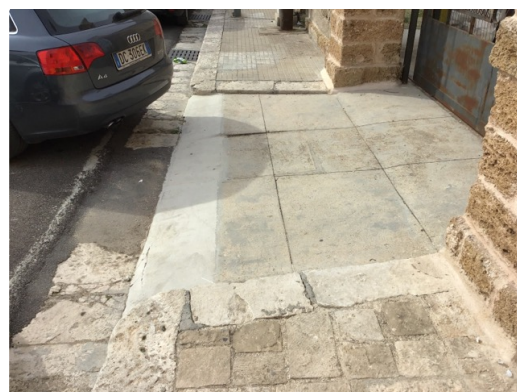
1204

Passo carraio inadeguato

Adeguamento passo carraio tramite realizzazione di marciapiedi in rilevato, **abbassando in parte la quota del percorso esistente, in modo da ottenere un doppio piano inclinato, perpendicolare al senso di marcia** e la cui pendenza non supera il 5%. Il manufatto è completo di elemento di raccordo per l'attraversamento dei veicoli (pendenza minima del 15%); la porzione di percorso orizzontale, utile per i pedoni, deve essere di larghezza minima 120 cm.

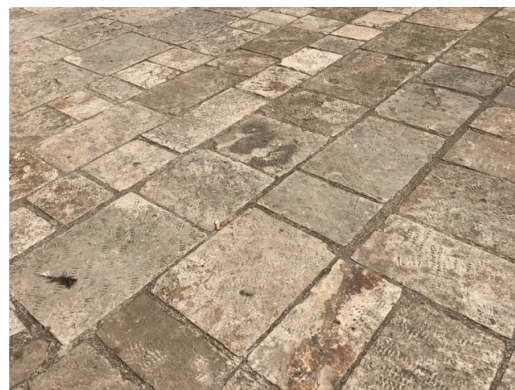
1205

Pavimentazione con **sconnessioni dovute alle fugature**

Rifacimento della fugatura tramite asportazione materiale eventualmente sporgente e ripristino materiale dove mancante, con stilatura adeguata al fine di ottenere perfetta complanarietà tra gli elementi costituenti la pavimentazione.

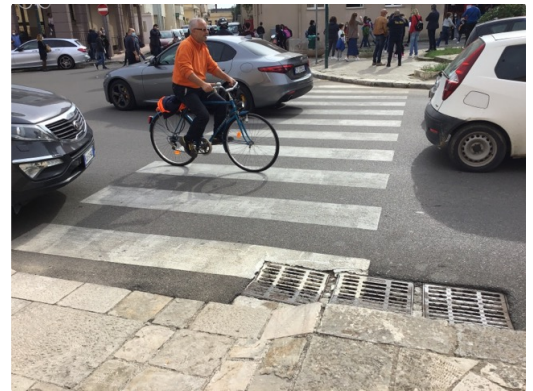
1206

Assenza di attraversamento pedonale a raso

Nuova realizzazione di attraversamento pedonale **a raso**, tramite adeguamento dei raccordi al percorso pedonale esistente e inserimento di segnaletica tattile a pavimento (segnale pericolo valicabile) ad evidenziare la delimitazione tra sede pedonale e carrabile; realizzazione di zebraure di larghezza minima 250 cm.

La pavimentazione utilizzata nell'attraversamento, sarà la medesima già presente.

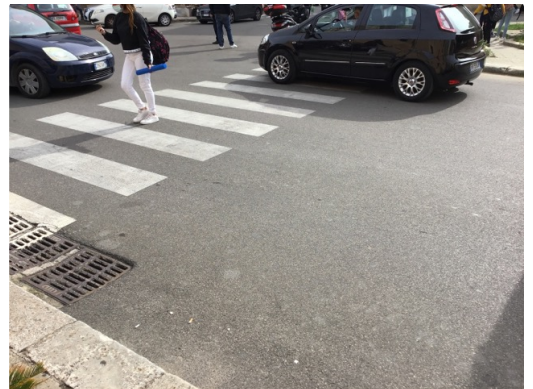
1207

Assenza di segnalazione **tattilo-plantare** come linea guida all'orientamento delle persone non vedenti

Inserimento di segnalazione tattile costituita da fascia di larghezza 60 cm trattata a **righe parallele** con funzione di orientamento (in caso di spazi aperti, piazze, attraversamenti obliqui o percorsi eccessivamente larghi).

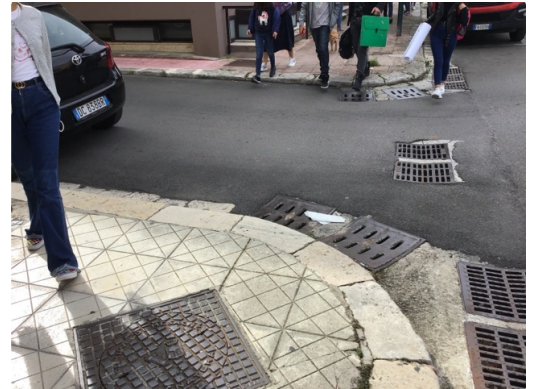
1208

Assenza di attraversamento pedonale a raso

Nuova realizzazione di attraversamento pedonale **a raso**, tramite adeguamento dei raccordi al percorso pedonale esistente e inserimento di segnaletica tattile a pavimento (segnale pericolo valicabile) ad evidenziare la delimitazione tra sede pedonale e carrabile; realizzazione di zebraure di larghezza minima 250 cm.

La pavimentazione utilizzata nell'attraversamento, sarà la medesima già presente.

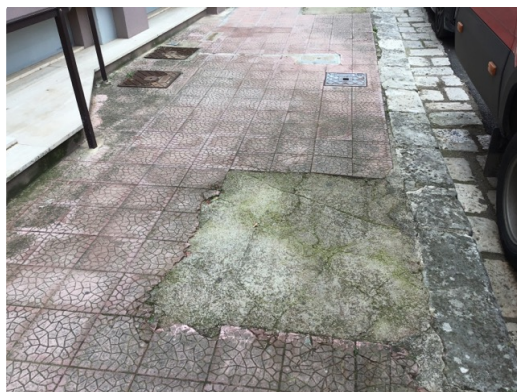
1209

Presenza di sconnessioni, buche isolate, deformazioni della pavimentazione esistente, assenza di porzioni di essa.

Adeguamento della pavimentazione dissestata tramite **demolizione e rifacimento del tappetino d'usura o sostituzione di parte di essa**, con finitura tale da rendere il piano di calpestio perfettamente complanare e raccordato adeguatamente alla pavimentazione esistente.

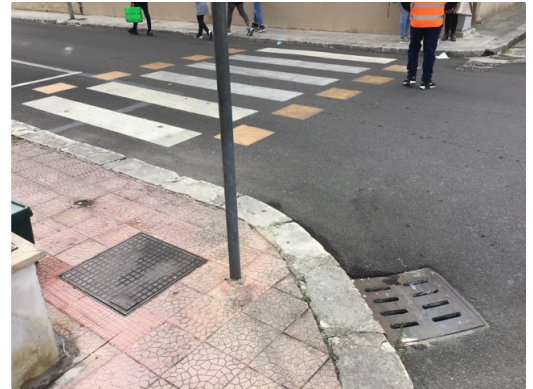
1210

Assenza di attraversamento pedonale a raso

Nuova realizzazione di attraversamento pedonale **a raso**, tramite adeguamento dei raccordi al percorso pedonale esistente e inserimento di segnaletica tattile a pavimento (segnale pericolo valicabile) ad evidenziare la delimitazione tra sede pedonale e carrabile; realizzazione di zebrature di larghezza minima 250 cm.

La pavimentazione utilizzata nell'attraversamento, sarà la medesima già presente.

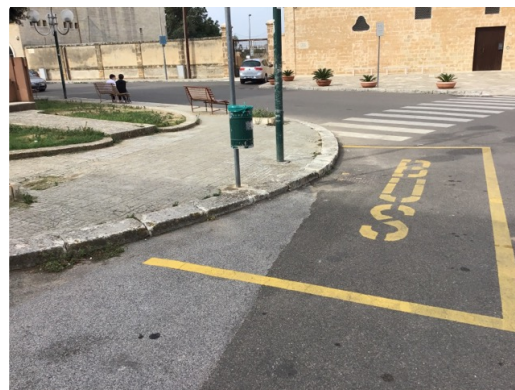
1211

Assenza di segnalazione **tattilo-plantare** per l'intercettazione di pubblici servizi (Targa tattile, fermata del mezzo pubblico)

Inserimento di segnalazione tattile costituita da fascia di larghezza 60 cm trattata a **righe parallele** con funzione di orientamento. Il percorso tattile termina con una segnaletica di "Attenzione/Servizio", ossia una striscia di 40 cm di profondità posta in prossimità della palina o della pensilina qualora esistente.

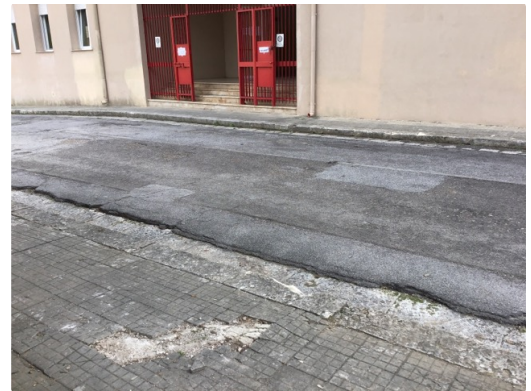
1212

Assenza di attraversamento pedonale a raso

Nuova realizzazione di attraversamento pedonale **a raso**, tramite adeguamento dei raccordi al percorso pedonale esistente e inserimento di segnaletica tattile a pavimento (segnale pericolo valicabile) ad evidenziare la delimitazione tra sede pedonale e carrabile; realizzazione di zebraure di larghezza minima 250 cm.

La pavimentazione utilizzata nell'attraversamento, sarà la medesima già presente.

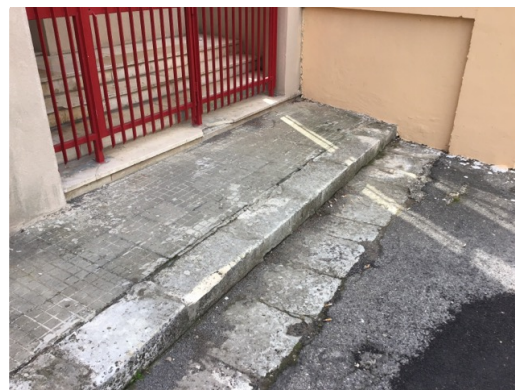
1213

Dislivello causato da gradino di **2/30 cm**

Raccordo del percorso attraverso la creazione, con **asporto** di materiale, di una rampa di lunghezza sufficiente ad ottenere una pendenza non superiore al 5% e di larghezza pari alla larghezza del marciapiede. Qualora la rampa sia proposta sulla direttrice del marciapiede la cui larghezza dello stesso risulti superiore a cm.200, questa sarà comunque di larghezza non inferiore a cm.120. Ogni rampa di nuova realizzazione dovrà sempre avere una superficie trattata, in modo tale da rendere percepibile il manufatto da parte delle persone non vedenti attraverso un segnale tattilo plantare ottenibile mediante incisione del materiale secondo la codificazione determinata dalle associazioni locali delle persone non vedenti. Il medesimo materiale costituente la rampa dovrà essere cromaticamente percepibile dalle persone ipovedenti attraverso idoneo contrasto dei materiali. Quando la differenza di quota fra i due piani (pedonale e carrabile) è maggiore di cm 20, si suggerisce di corredarla con cordolo battiruota o elemento di medesima risposta funzionale, nonché di corrimano, su almeno uno dei lati, visivamente percepibile alle persone ipovedenti.

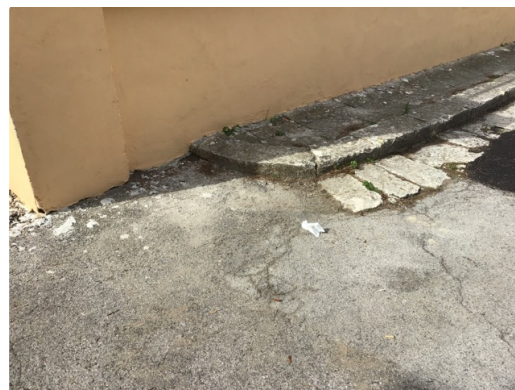
Dislivello causato da gradino di **2/30 cm**

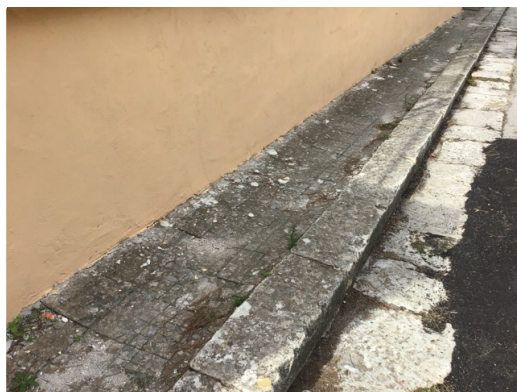
Presenza di sconnessioni, buche isolate, deformazioni della pavimentazione esistente, assenza di porzioni di essa.

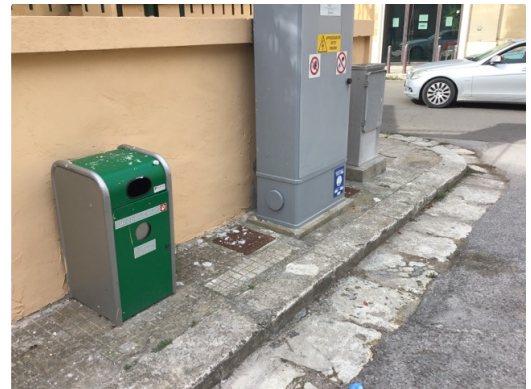
Assenza di percorso accessibile
(**sottodimensionato**)

La superficie calpestabile sarà compatta ed omogenea. Le fugature prive di risalti e non superiori a cm. 0,5. La pendenza trasversale nel suo complesso non dovrà superare l'1%.

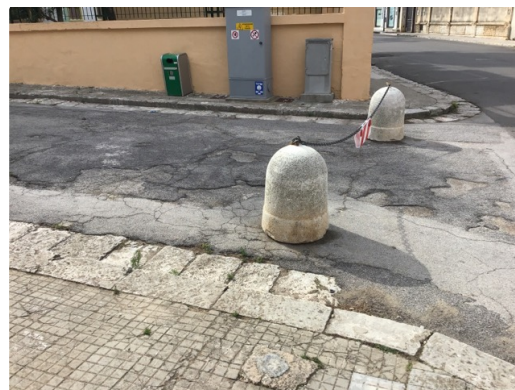
Assenza di attraversamento pedonale a raso
