46 - Area Mercatale

PEBA MESAGNE - AMBITO URBANO CRITICITA' RILEVATE

Area Mercatale

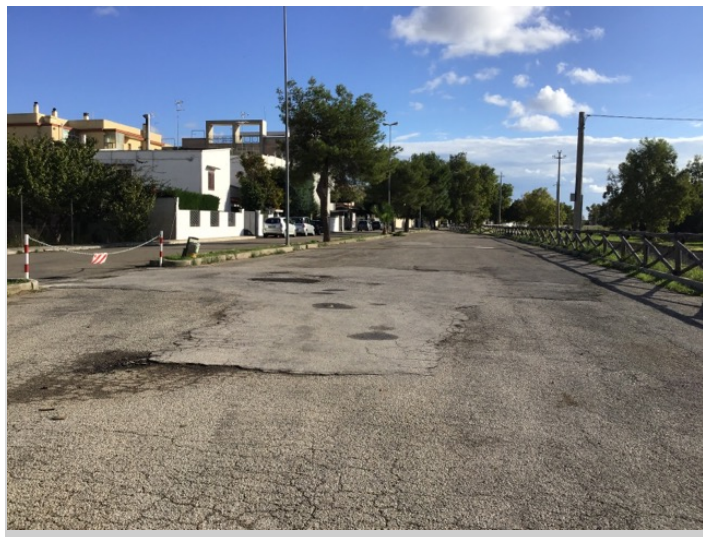
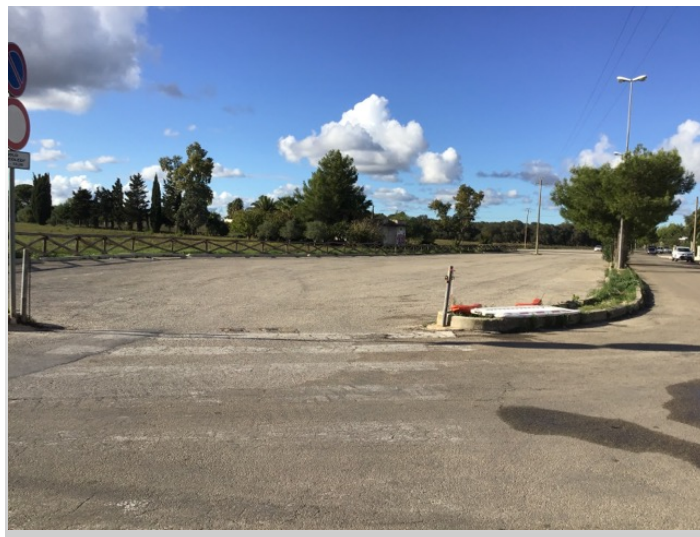
Quest'area adibita a mercato è sprovvista di stalli per le biciclette, panchine, parcheggi riservati e di attraversamenti pedonali di collegamento con via Brodolino.
L'area mercatale in fregio a via Guglielmo Marconi presenta un'aria asfaltata degradata.

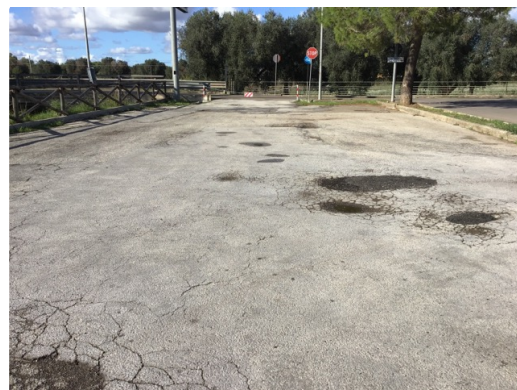
Foto del rilievo

Presenza di sconnessioni, buche isolate, deformazioni della pavimentazione esistente, assenza di porzioni di essa.

Adeguamento della pavimentazione dissestata tramite **demolizione e rifacimento del tappetino d'usura o sostituzione di parte di essa**, con finitura tale da rendere il piano di calpestio perfettamente complanare e raccordato adeguatamente alla pavimentazione esistente.

Occorre fare una buona rasatura della finitura superficiale per evitare di creare altre criticità sulla pavimentazione per le persone con difficoltà motorie.

Materiale suggerito: **Asfalto**

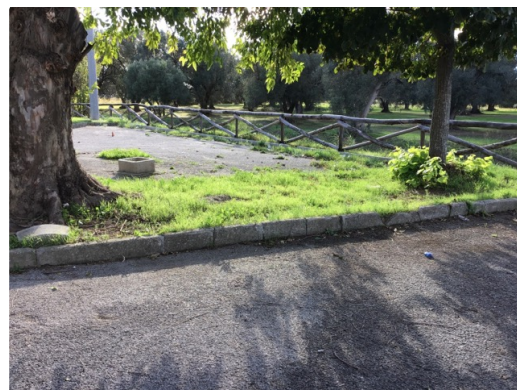
Foto del rilievo

Assenza di panca per la seduta

Inserimento di panchina da esterni.

- altezza 42 cm ca.;
- profondità 40-50 cm;
- braccioli alti 20-25 cm sopra il livello di seduta, estesi oltre il margine frontale;
- schienale inclinato (10°), come il piano di seduta (5°), per aiutare l'utente ad alzarsi;
- profondità dello spazio vuoto sotto la sedia ≥ 10 cm per permettere di puntare le gambe quando ci si alza;
- carico almeno 115 Kg (per posto di seduta).

Le gambe d'appoggio non dovranno ostacolare l'accostamento di una sedia a ruote, per il quale si dovrà inoltre prevedere uno spazio libero di almeno 90 x 90 cm adiacente alla seduta stessa

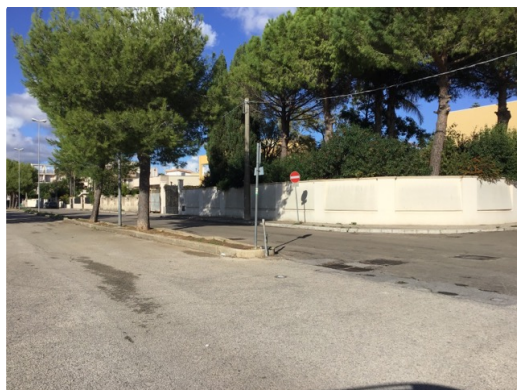
Foto del rilievo

Assenza di rastrelliera per sosta di cicli e motocicli

Inserimento di elementi prefabbricati atti a contenere cicli e motocicli disposti ortogonalmente o a spina di pesce rispetto al percorso pedonale. La collocazione della rastrelliera non deve, in presenza di cicli e motocicli in sosta, costituire ostacolo al passaggio pedonale e comunque deve essere garantito un passaggio minimo di cm.120.

Quando il percorso pedonale presenta un intenso traffico pedonale, si suggerisce di proteggere l'area perimetrale della sosta con una pavimentazione tattile.
