28 - Via Etna

Il tratto di via Etna analizzato, molto breve, è residenziale ed è situato vicino alla scuola secondaria "Aldo Moro". Vi è un unico marciapiede che non ha un buono stato di manutenzione e si segnala inoltre la presenza di un palo della luce in mezzo alla sede pedonale.

PEBA MESAGNE - AMBITO URBANO CRITICITA' RILEVATE

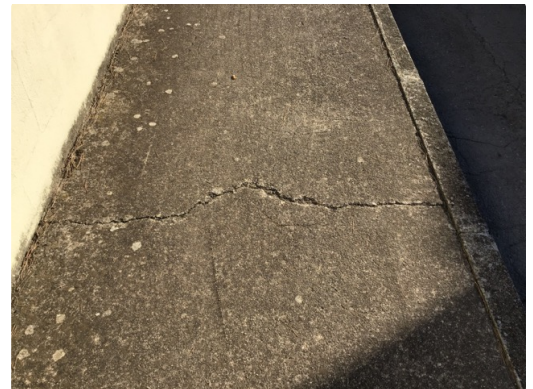
3236

Pavimentazione con **sconnessioni dovute alle fugature**

Rifacimento della fugatura tramite asportazione materiale eventualmente sporgente e ripristino materiale dove mancante, con stilatura adeguata al fine di ottenere perfetta complanarietà tra gli elementi costituenti la pavimentazione.

Occorre fare una buona rasatura della finitura superficiale (attraverso la compattazione e la rullatura del materiale) per evitare di creare altre criticità sulla pavimentazione per le persone con difficoltà motorie. Ovvero non creare spessori e fonti di inciampo.

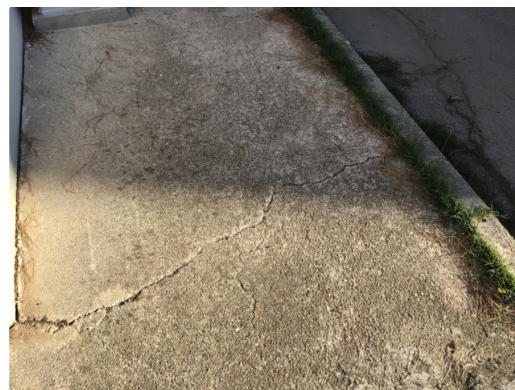
3237

Pavimentazione con **sconnessioni dovute alle fugature**

Rifacimento della fugatura tramite asportazione materiale eventualmente sporgente e ripristino materiale dove mancante, con stilatura adeguata al fine di ottenere perfetta complanarietà tra gli elementi costituenti la pavimentazione.

Occorre fare una buona rasatura della finitura superficiale (attraverso la compattazione e la rullatura del materiale) per evitare di creare altre criticità sulla pavimentazione per le persone con difficoltà motorie. Ovvero non creare spessori e fonti di inciampo.
