## Via G. Mameli

È una via di collegamento tra via Sasso e via Marconi, interessata dalla presenza di scuole ed edifici pubblici comunali. Ci sono marciapiedi protetti sufficientemente ampi in entrambi i lati. Si evidenzia una carenza di segnalazioni tattili a terra e alcuni dislivelli non raccordati in corrispondenza di alcune vie laterali e nei passi carrai.

## PEBA MESAGNE - AMBITO URBANO CRITICITA' RILEVATE

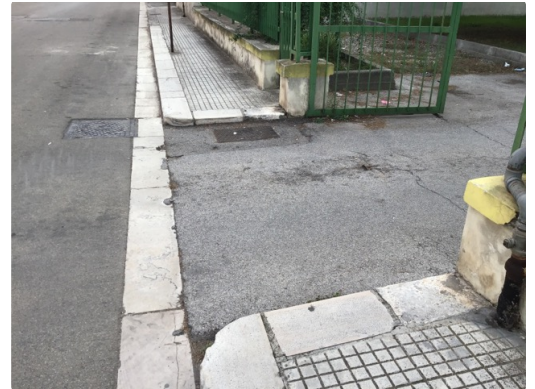
**2441**

**Passo carraio** inadeguato

Adeguamento passo carraio tramite realizzazione di marciapiedi in rilevato, **abbassando in parte la quota del percorso esistente, in modo da ottenere un doppio piano inclinato, perpendicolare al senso di marcia** e la cui pendenza non supera il 5%. Il manufatto è completo di elemento di raccordo per l'attraversamento dei veicoli (pendenza minima del 15%); la porzione di percorso orizzontale, utile per i pedoni, deve essere di larghezza minima 120 cm.

Occorre fare una buona rasatura della finitura superficiale per evitare di creare altre criticità sulla pavimentazione per le persone con difficoltà motorie.

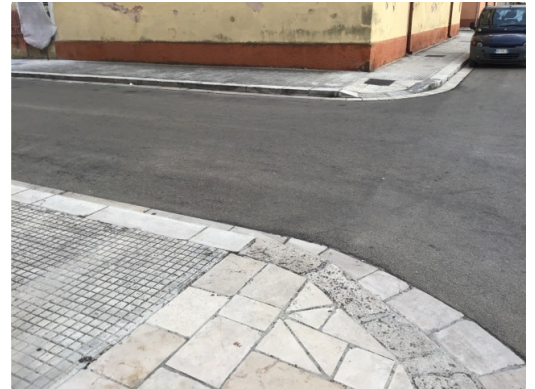
**2442**

**Assenza di attraversamento** pedonale a raso

**Nuova realizzazione** di attraversamento pedonale **a raso**, tramite adeguamento dei raccordi al percorso pedonale esistente e inserimento di segnaletica tattile a pavimento (segnale pericolo valicabile) ad evidenziare la delimitazione tra sede pedonale e carrabile; realizzazione di zebraure di larghezza minima 250 cm.

La pavimentazione utilizzata nell'attraversamento, sarà la medesima già presente.

Occorre fare una buona rasatura della finitura superficiale per evitare di creare altre criticità sulla pavimentazione derivanti da diverse sovrapposizioni di bitume, pessimi raccordi con l'impiantistica sotterranea.

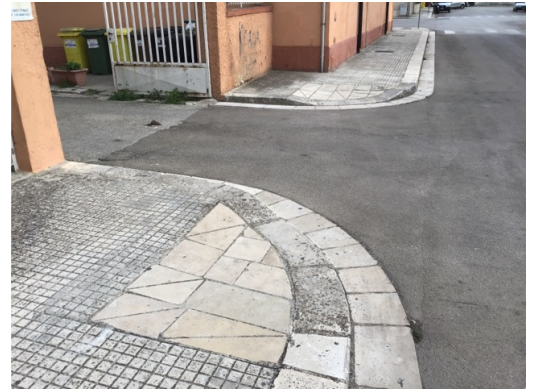
**2443**

**Passo carraio** inadeguato

Adeguamento passo carraio tramite realizzazione di marciapiedi in rilevato, **abbassando in parte la quota del percorso esistente, in modo da ottenere un doppio piano inclinato, perpendicolare al senso di marcia** e la cui pendenza non supera il 5%. Il manufatto è completo di elemento di raccordo per l'attraversamento dei veicoli (pendenza minima del 15%); la porzione di percorso orizzontale, utile per i pedoni, deve essere di larghezza minima 120 cm.

Occorre fare una buona rasatura della finitura superficiale per evitare di creare altre criticità sulla pavimentazione per le persone con difficoltà motorie.

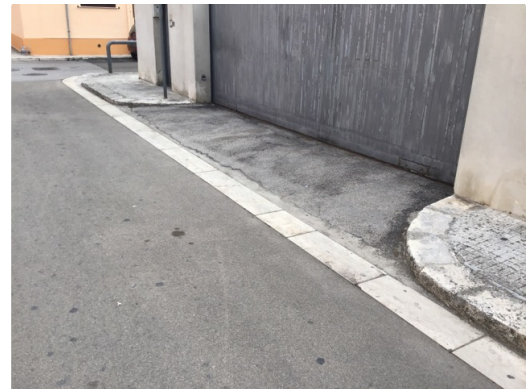
**2444**

**Passo carraio** inadeguato

Adeguamento passo carraio tramite realizzazione di marciapiedi in rilevato, **abbassando in parte la quota del percorso esistente, in modo da ottenere un doppio piano inclinato, perpendicolare al senso di marcia** e la cui pendenza non supera il 5%. Il manufatto è completo di elemento di raccordo per l'attraversamento dei veicoli (pendenza minima del 15%); la porzione di percorso orizzontale, utile per i pedoni, deve essere di larghezza minima 120 cm.

Occorre fare una buona rasatura della finitura superficiale per evitare di creare altre criticità sulla pavimentazione per le persone con difficoltà motorie.

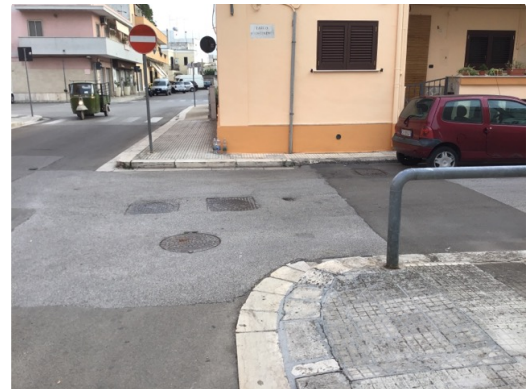
**2445**

**Assenza di attraversamento** pedonale a raso

**Nuova realizzazione** di attraversamento pedonale **a raso**, tramite adeguamento dei raccordi al percorso pedonale esistente e inserimento di segnaletica tattile a pavimento (segnale pericolo valicabile) ad evidenziare la delimitazione tra sede pedonale e carrabile; realizzazione di zebraure di larghezza minima 250 cm.

La pavimentazione utilizzata nell'attraversamento, sarà la medesima già presente.

Occorre fare una buona rasatura della finitura superficiale per evitare di creare altre criticità sulla pavimentazione derivanti da diverse sovrapposizioni di bitume, pessimi raccordi con l'impiantistica sotterranea.

Spostare l'archetto parapedonale.

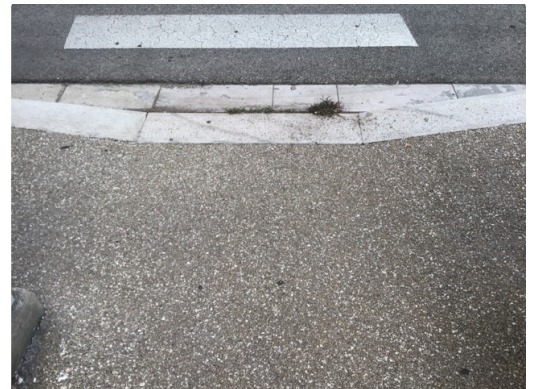
**2446**

Assenza di **segnalazione tattile** per non vedenti in prossimità di **attraversamento pedonale** posto in **senso ortogonale al senso di marcia**.

**Adeguamento di attraversamento pedonale** tramite **nuova realizzazione di segnaletica tattile** a pavimento (segnale pericolo valicabile), **posta trasversalmente alla direzione** di marcia. La segnaletica tattile di profondità 40 cm e larghezza uguale alla zebratura, serve ad evidenziare la delimitazione tra sede pedonale e carrabile. In caso di isola salvagente, la segnaletica sarà ripetuta all'inizio e alla fine dell'isola come preavviso di attenzione; ciascuna di queste bande avrà una profondità minima di 40 cm.

Il materiale da utilizzarsi deve essere consono al contesto in cui si trova. Sono da evitarsi materiali in gomma incollati ma bensì piastrelle di ceramica, pietra lavorata in superficie o materiale autobloccante. Prevedere sempre l'intercettazione sul marciapiede quando si è in presenza di un attraversamento.

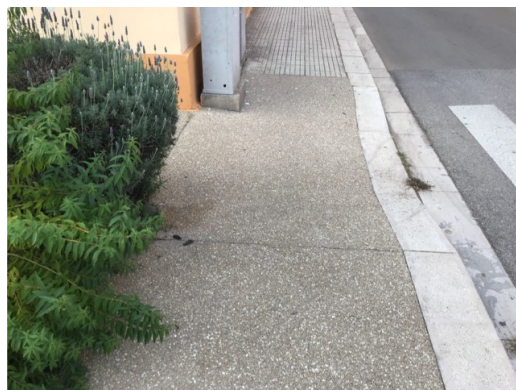
**2447**

Assenza di **segnalazione tattile** per non vedenti (**intercettazione attraversamento**)

**Intercettazione dell'attraversamento pedonale semplice** attraverso la collocazione di adeguata segnaletica tattile plantare sul marciapiede. Se non vi è semaforo, sarà sufficiente sbarrare il marciapiede, all'altezza del centro della zona zebrata, con il Codice di DIREZIONE RETTILINEA che terminerà 40 cm prima del confine fra scivolo e zona carrabile con il Codice di PERICOLO VALICABILE che deve coprire tutta la luce dello scivolo o dell'attraversamento stesso.

Il materiale da utilizzarsi deve essere consono al contesto in cui si trova. Sono da evitarsi materiali in gomma incollati ma bensì piastrelle di ceramica, pietra lavorata in superficie o materiale autobloccante.

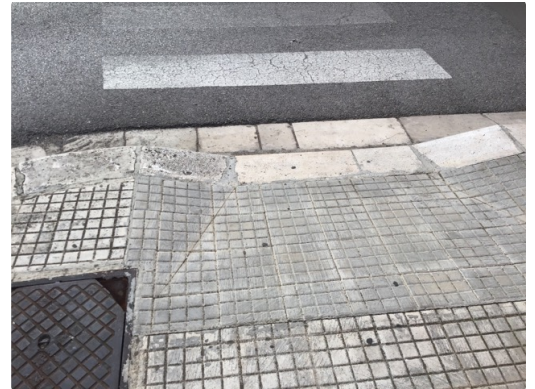
**2448**

Assenza di **segnalazione tattile** per non vedenti in prossimità di **attraversamento pedonale** posto in **senso ortogonale al senso di marcia**.

**Adeguamento di attraversamento pedonale** tramite **nuova realizzazione di segnaletica tattile** a pavimento (segnale pericolo valicabile), **posta trasversalmente alla direzione** di marcia. La segnaletica tattile di profondità 40 cm e larghezza uguale alla zebratura, serve ad evidenziare la delimitazione tra sede pedonale e carrabile. In caso di isola salvagente, la segnaletica sarà ripetuta all'inizio e alla fine dell'isola come preavviso di attenzione; ciascuna di queste bande avrà una profondità minima di 40 cm.

Il materiale da utilizzarsi deve essere consono al contesto in cui si trova. Sono da evitarsi materiali in gomma incollati ma bensì piastrelle di ceramica, pietra lavorata in superficie o materiale autobloccante. Prevedere sempre l'intercettazione sul marciapiede quando si è in presenza di un attraversamento.

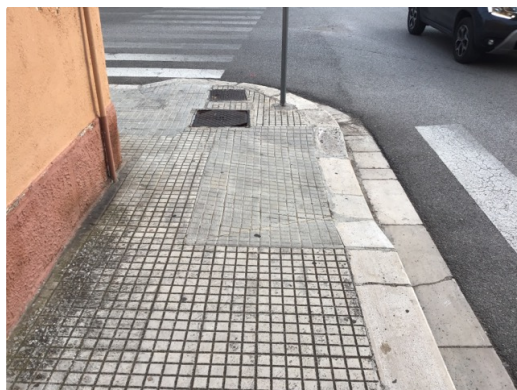
**2449**

Assenza di **segnalazione tattile** per non vedenti (**intercettazione attraversamento**)

**Intercettazione dell'attraversamento pedonale semplice** attraverso la collocazione di adeguata segnaletica tattile plantare sul marciapiede. Se non vi è semaforo, sarà sufficiente sbarrare il marciapiede, all'altezza del centro della zona zebrata, con il Codice di DIREZIONE RETTILINEA che terminerà 40 cm prima del confine fra scivolo e zona carrabile con il Codice di PERICOLO VALICABILE che deve coprire tutta la luce dello scivolo o dell'attraversamento stesso.

Il materiale da utilizzarsi deve essere consono al contesto in cui si trova. Sono da evitarsi materiali in gomma incollati ma bensì piastrelle di ceramica, pietra lavorata in superficie o materiale autobloccante.
