Piazza IV Novembre

4 - Piazza IV Novembre

aggiornato al 25/11/2020

PEBA MESAGNE - AMBITO URBANO CRITICITA' RILEVATE

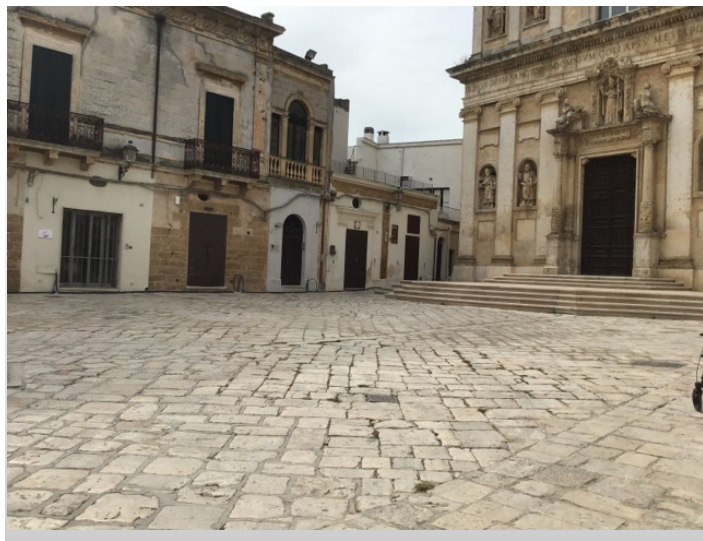
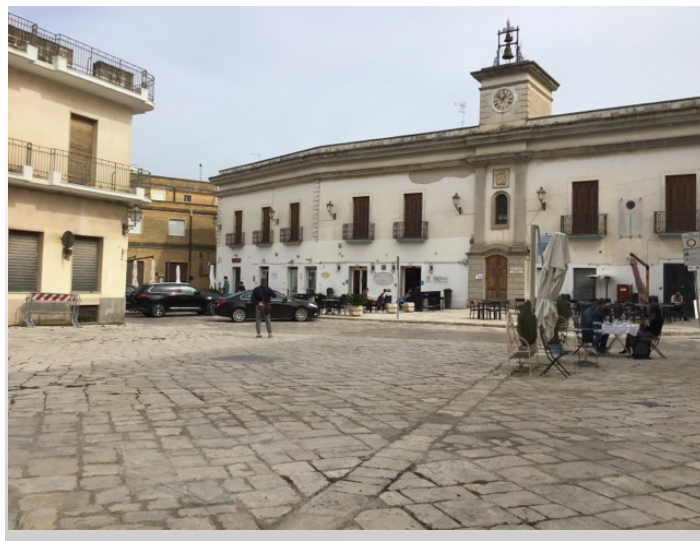
Piazza in pieno centro storico con presenza della Chiesa Matrice e di alcune attività commerciali. Il suolo è caratterizzato dalla tipica pavimentazione in chianche, in questo caso particolarmente degradato.

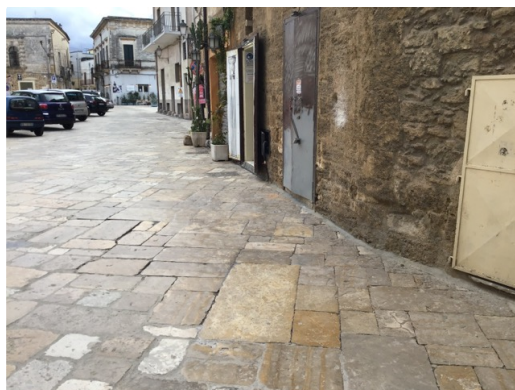
Foto del rilievo

Pavimentazione con **sconnessioni**
dovute al ciottolo

Miglioramento della pavimentazione esistente mediante a levigatura dei ciottoli, attenuando le asperità prodotte e successiva stilatura al fine di ottenere una maggiore complanarietà tra gli elementi costituenti la pavimentazione.

Materiale suggerito: **Marmo**

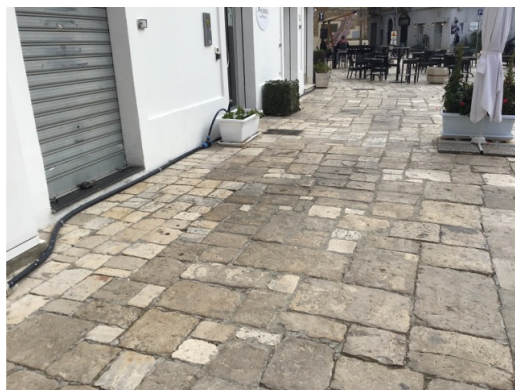
Foto del rilievo

Pavimentazione con **sconnessioni**
dovute al ciottolo

Miglioramento della pavimentazione esistente mediante a levigatura dei ciottoli, attenuando le asperità prodotte e successiva stilatura al fine di ottenere una maggiore complanarietà tra gli elementi costituenti la pavimentazione.

Materiale suggerito: **Marmo**

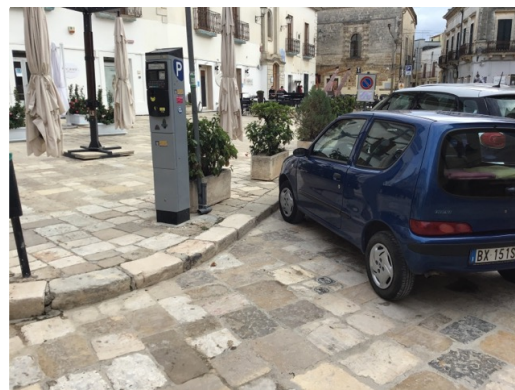
Foto del rilievo

Scarsa o inesistente dotazione di parcheggi riservati ai disabili.
(**Parcheggio in linea**, parallelo al percorso pedonale)

Inserimento di un'area di parcheggio di mt 6x3,20 in aderenza al percorso pedonale.
L'area dovrà essere adeguatamente evidenziata con una segnaletica verticale, posta a cm 220 d'altezza, e da una segnaletica orizzontale che individua una zona di cm 170 di larghezza, relativa all'ingombro dell'autovettura, ed una seconda, di larghezza minima cm 150, necessaria al libero movimento dell'utente in fase di trasferimento. La zona pedonale, se non complanare, dovrà sempre essere raccordata mediante scivolo (max 6%) con il percorso principale.

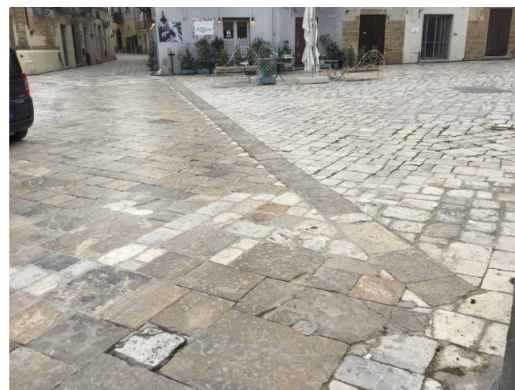
Foto del rilievo

Pavimentazione con **sconnessioni**
dovute al ciottolo

Miglioramento della pavimentazione esistente mediante a levigatura dei ciottoli, attenuando le asperità prodotte e successiva stilatura al fine di ottenere una maggiore complanarietà tra gli elementi costituenti la pavimentazione.

Materiale suggerito: **Marmo**

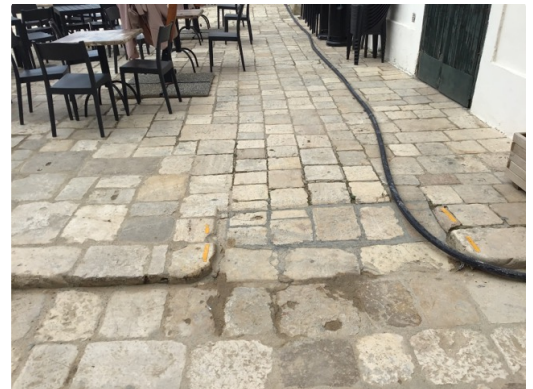
Foto del rilievo

Dislivello causato da gradino di **2/30 cm**

Raccordo del percorso attraverso la creazione, con **asporto** di materiale, di una rampa di lunghezza sufficiente ad ottenere una pendenza non superiore al 5% e di larghezza pari alla larghezza del marciapiede. Qualora la rampa sia proposta sulla direttrice del marciapiede la cui larghezza dello stesso risulti superiore a cm.200, questa sarà comunque di larghezza non inferiore a cm.120. Ogni rampa di nuova realizzazione dovrà sempre avere una superficie trattata, in modo tale da rendere percepibile il manufatto da parte delle persone non vedenti attraverso un segnale tattilo plantare ottenibile mediante incisione del materiale secondo la codificazione determinata dalle associazioni locali delle persone non vedenti. Il medesimo materiale costituente la rampa dovrà essere cromaticamente percepibile dalle persone ipovedenti attraverso idoneo contrasto dei materiali. Quando la differenza di quota fra i due piani (pedonale e carrabile) è maggiore di cm 20, si suggerisce di corredarla con cordolo battiruota o elemento di medesima risposta funzionale, nonché di corrimano, su almeno uno dei lati, visivamente percepibile alle persone ipovedenti.

Materiale suggerito: **Marmo**
