Via Maja Materdona

aggiornato al 25/11/2020

PEBA MESAGNE - AMBITO URBANO CRITICITA' RILEVATE

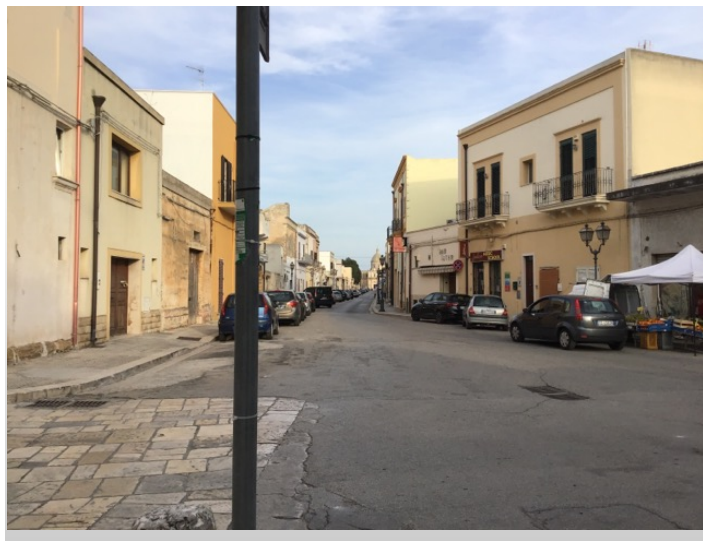
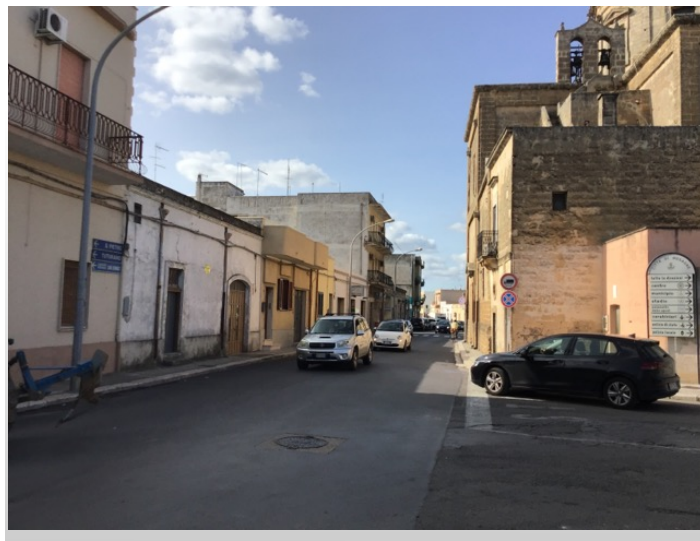
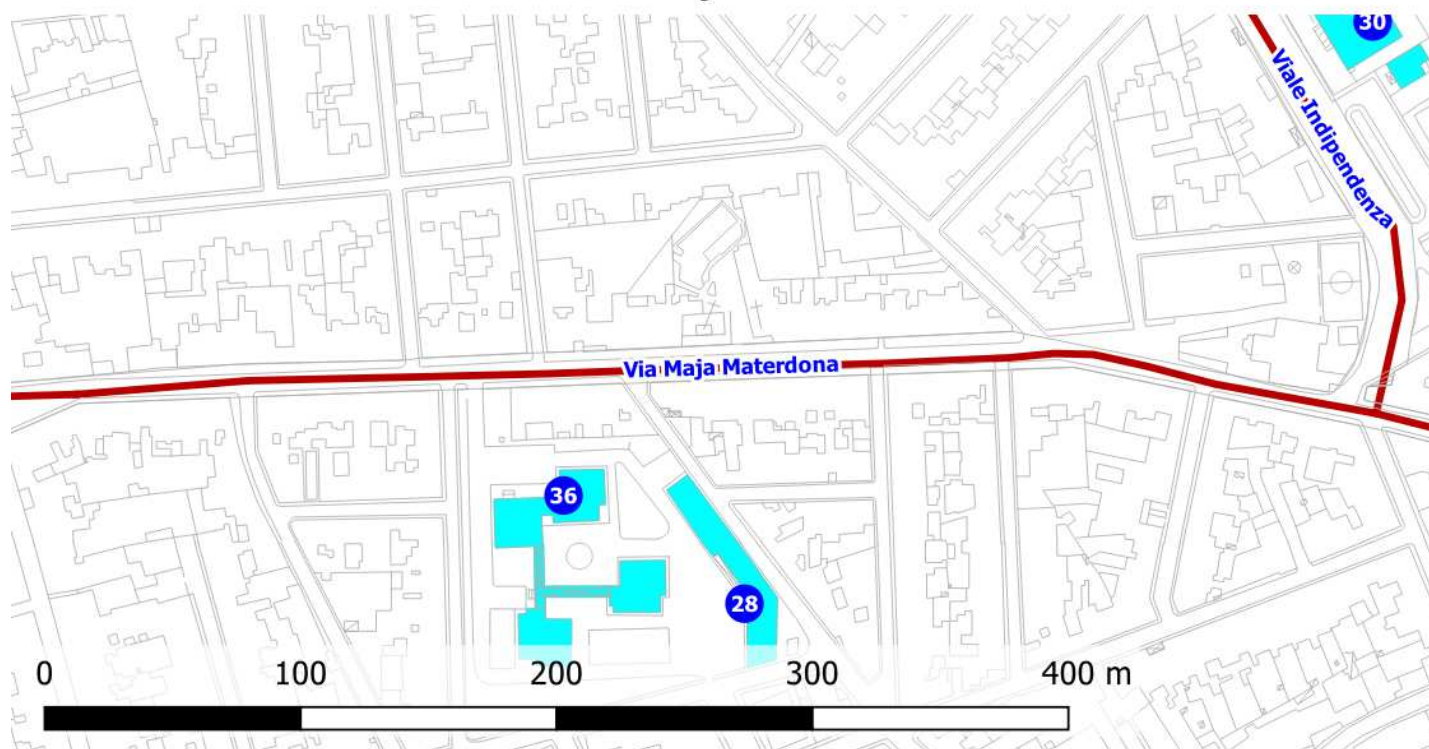
23 - Via Maja Materdona

Vi è un'assenza di marciapiede su molte porzioni della via.

Alcune parti dei marciapiedi esistenti in corrispondenza dei passi carrai presentano una pendenza trasversale eccessiva.

In molti punti il marciapiede si restringe ad una larghezza inferiore ai 90 cm.

La superficie di calpestio è in asfalto, si sono riscontrati diverse parti sconnesse che rappresentano ostacolo e pericolo per la percorrenza pedonale.

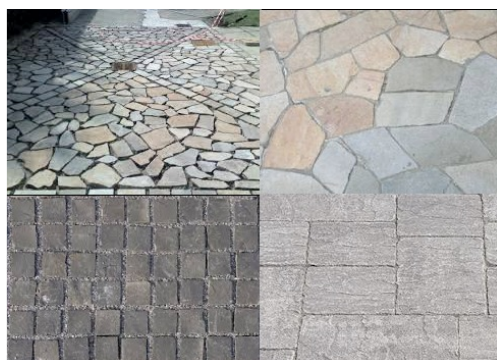
Immagine esempio soluzione

Presenza di sconnessioni, buche isolate, deformazioni della pavimentazione esistente, assenza di porzioni di essa.

Adeguamento della pavimentazione dissestata tramite **demolizione e rifacimento del tappetino d'usura o sostituzione di parte di essa**, con finitura tale da rendere il piano di calpestio perfettamente complanare e raccordato adeguatamente alla pavimentazione esistente.

Occorre fare una buona rasatura della finitura superficiale per evitare di creare altre criticità sulla pavimentazione per le persone con difficoltà motorie.

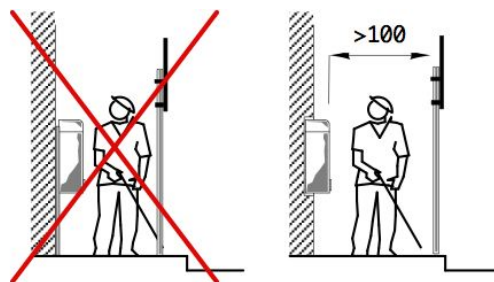
Immagine esempio soluzione

Ostacolo costituito da base fissa a corredo di palo per illuminazione pubblica o quadro di impianto tecnologico fissato su supporto verticale

Ricollocazione dell'oggetto esistente lasciando un passaggio netto per i pedoni di almeno cm 100 in larghezza.

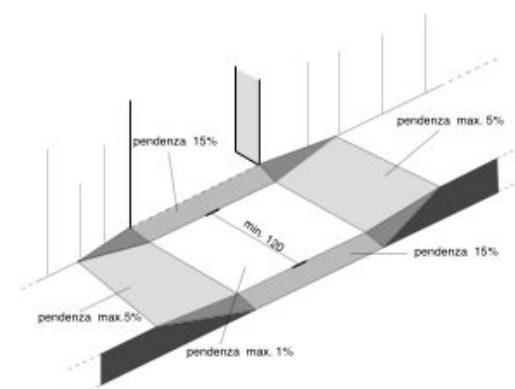
Immagine esempio soluzione

Passo carraio inadeguato

Adeguamento passo carraio tramite realizzazione di marciapiedi in rilevato, **abbassando in parte la quota del percorso esistente, in modo da ottenere un doppio piano inclinato, perpendicolare al senso di marcia** e la cui pendenza non supera il 5%. Il manufatto è completo di elemento di raccordo per l'attraversamento dei veicoli (pendenza minima del 15%); la porzione di percorso orizzontale, utile per i pedoni, deve essere di larghezza minima 120 cm.

Occorre fare una buona rasatura della finitura superficiale per evitare di creare altre criticità sulla pavimentazione per le persone con difficoltà motorie.
