15 - Via Siracusa

aggiornato al 25/11/2020

PEBA MESAGNE - AMBITO URBANO CRITICITA' RILEVATE

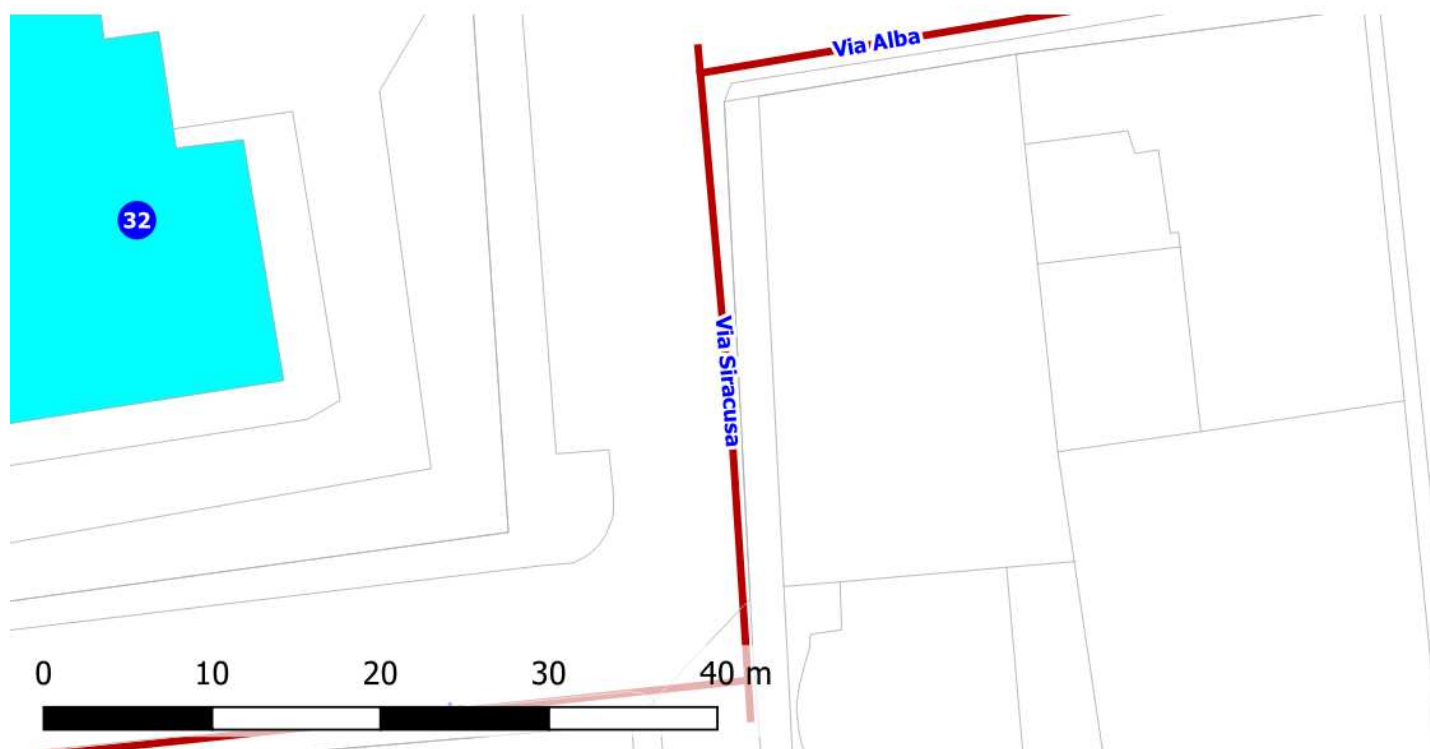
Il tratto di Via Siracusa analizzato è breve rispetto la lunghezza della via, però il marciapiede in rilevato dal quale si accede alla scuola secondaria "Aldo Moro" presenta alcune sconnessioni e mancanza di rifiniture, soprattutto per quanto riguarda la sezione stradale occupata dal parcheggio riservato.

Nell'altro lato della strada c'è un marciapiede molto stretto che necessita un adeguamento.
