Piazza Japigia

40 - Piazza Japigia

aggiornato al 25/11/2020

PEBA MESAGNE - AMBITO URBANO CRITICITA' RILEVATE

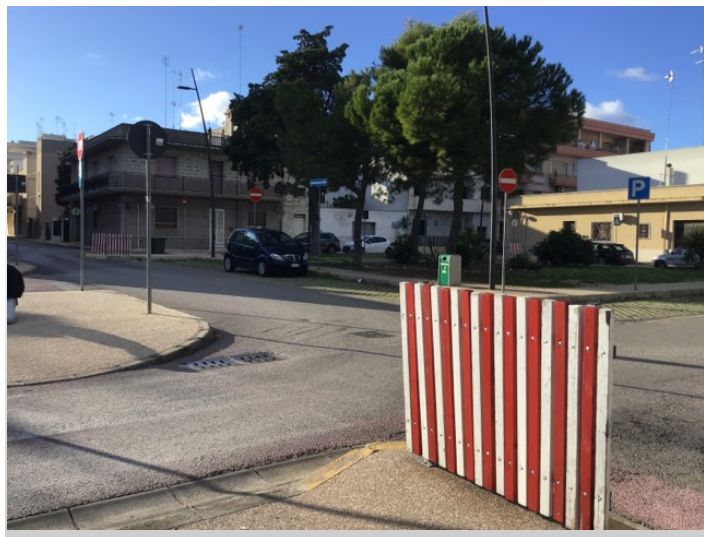
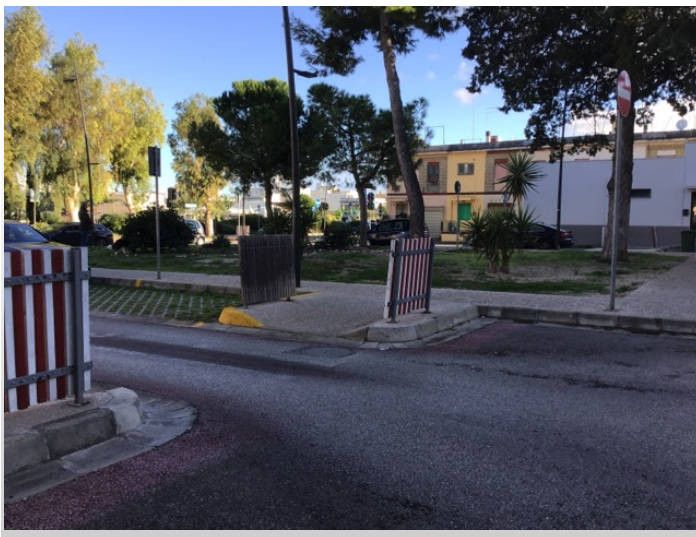
Piazza Japigia è stata sottoposta ad ingenti interventi di ristrutturazione in fregio al parco attiguo. Mancano completamente le segnalazioni tattili per i non vedenti.
