Via Carducci

35 - Via Carducci

È una via importante per la presenza di due scuole. Il percorso pedonale protetto è rialzato in entrambi i lati e non ha un buono stato manutentivo.

PEBA MESAGNE - AMBITO URBANO CRITICITA' RILEVATE

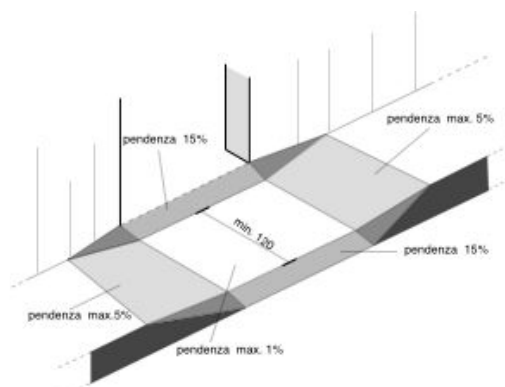
Immagine esempio soluzione

Passo carraio inadeguato

Adeguamento passo carraio tramite realizzazione di marciapiedi in rilevato, **abbassando in parte la quota del percorso esistente, in modo da ottenere un doppio piano inclinato, perpendicolare al senso di marcia** e la cui pendenza non supera il 5%. Il manufatto è completo di elemento di raccordo per l'attraversamento dei veicoli (pendenza minima del 15%); la porzione di percorso orizzontale, utile per i pedoni, deve essere di larghezza minima 120 cm.

Occorre fare una buona rasatura della finitura superficiale per evitare di creare altre criticità sulla pavimentazione per le persone con difficoltà motorie.
