Parco Potì - Parco Via Sasso

45 - Parco Potì - Parco Via Sasso

aggiornato al 25/11/2020

PEBA MESAGNE - AMBITO URBANO CRITICITA' RILEVATE

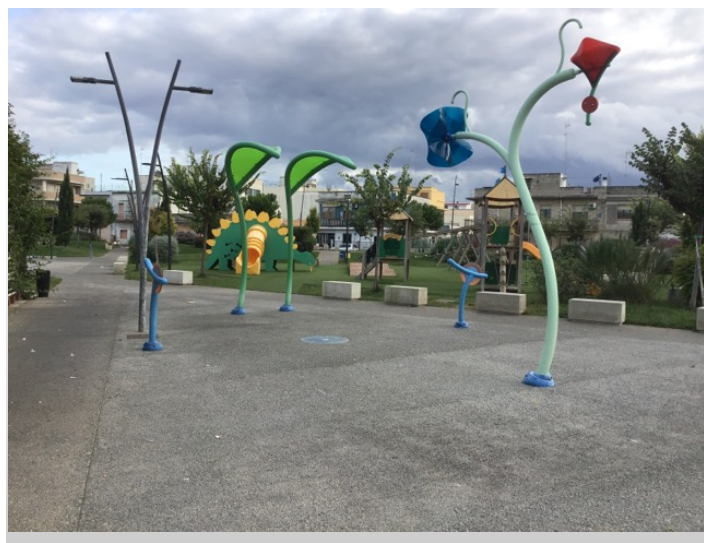
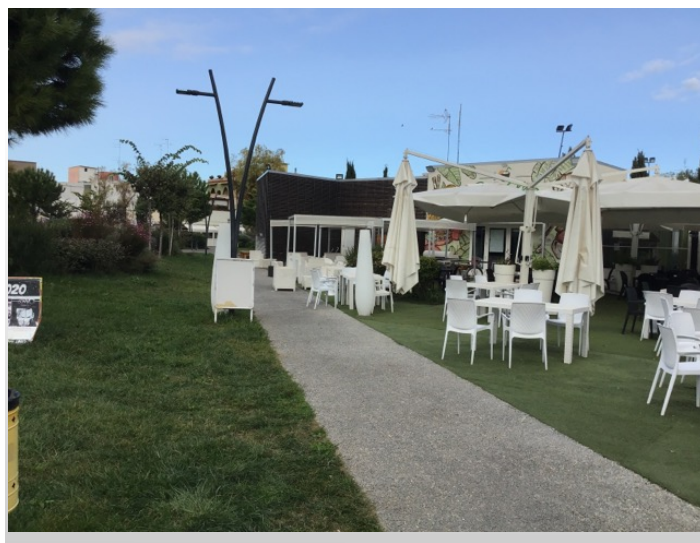
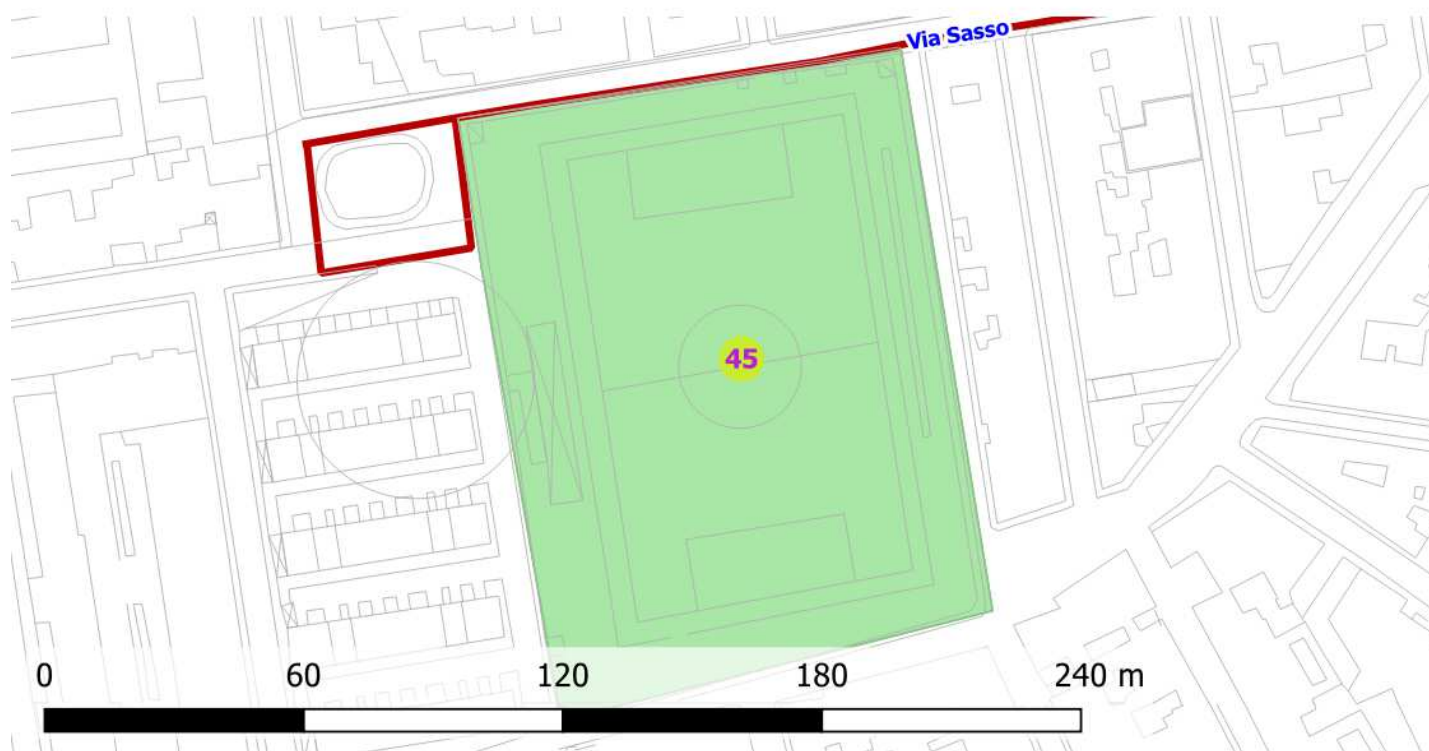
Il parco è collocato nel quadrante sud-ovest dell'abitato di Mesagne. È uno spazio pubblico di recente realizzazione con percorsi pedonali complanari e di adeguata larghezza.

Lungo il contorno del parco sono presenti diversi posti auto, pochi riservati. La pavimentazione dei posti auto e di tipo drenante in masselli autobloccante a nido d'ape poco accessibile per cui i posteggi è stato consigliato la sostituzione della pavimentazione.

Al centro del parco sono presenti delle strutture adibite al bar e a centri ricreativi, gli arredi intorno a questa struttura sono collocati in modo non ordinato e non è facile individuare il punto d'ingresso più accessibile.

Sono presenti diverse sedute formate da dei blocchi in calcestruzzo disseminati lungo tutto il parco.

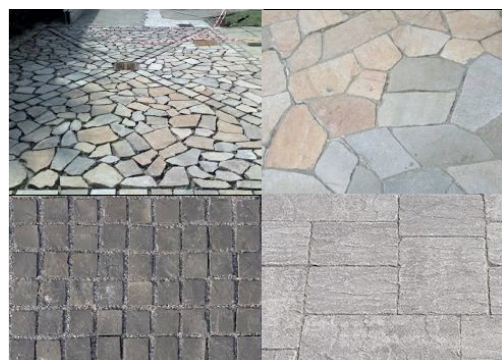
Immagine esempio soluzione

Presenza di sconnessioni, buche isolate, deformazioni della pavimentazione esistente, assenza di porzioni di essa.

La pavimentazione del posto riservato è formata da betonelle alveolari, gli spazi occupati dal prato erboso risultano quindi particolarmente inaccessibili e scomodi.

Adeguamento della pavimentazione dissestata tramite **demolizione e rifacimento del tappetino d'usura o sostituzione di parte di essa**, con finitura tale da rendere il piano di calpestio perfettamente complanare e raccordato adeguatamente alla pavimentazione esistente.

Occorre fare una buona rasatura della finitura superficiale per evitare di creare altre criticità sulla pavimentazione per le persone con difficoltà motorie.

Materiale suggerito: **Asfalto**
