38 - Via Eugenio Santacesaria

aggiornato al 25/11/2020

PEBA MESAGNE - AMBITO URBANO CRITICITA' RILEVATE

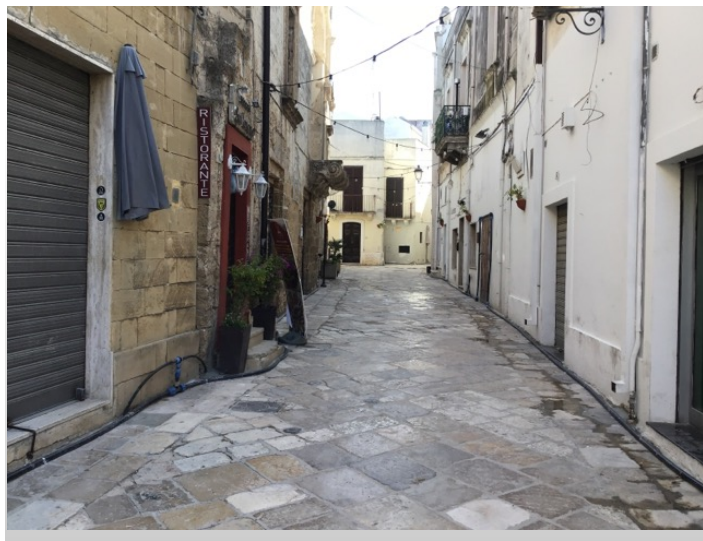
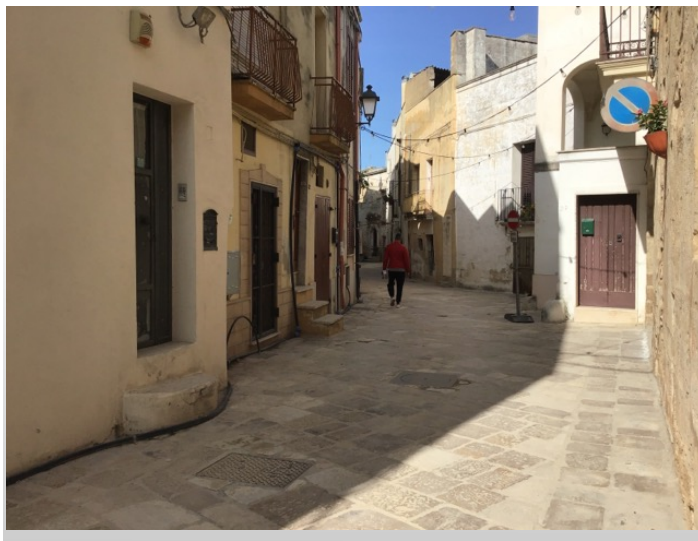
Come tutto il centro storico anche via Santa Cesaria presenta chianche con fugatura inadeguata o rialzi sconnessi. Si prevede la levigatura di una fascia di chianche larga 1,20 m per garantire l'accessibilità della via.

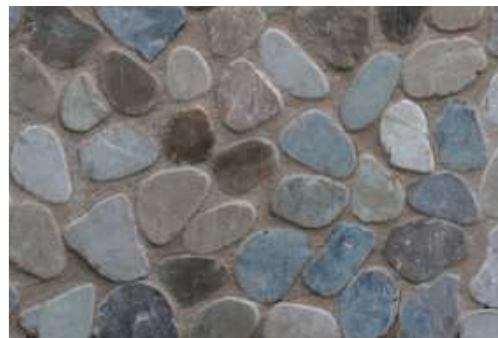
Immagine esempio soluzione

Pavimentazione con **sconnessioni**
dovute al ciottolo

Miglioramento della pavimentazione esistente mediante a levigatura dei ciottoli, attenuando le asperità prodotte e successiva stilatura al fine di ottenere una maggiore complanarietà tra gli elementi costituenti la pavimentazione.

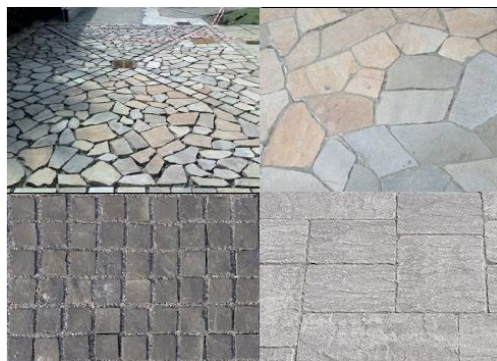
Immagine esempio soluzione

Presenza di sconnessioni, buche isolate, deformazioni della pavimentazione esistente, assenza di porzioni di essa.

Adeguamento della pavimentazione dissestata tramite **demolizione e rifacimento del tappetino d'usura o sostituzione di parte di essa**, con finitura tale da rendere il piano di calpestio perfettamente complanare e raccordato adeguatamente alla pavimentazione esistente.

Occorre fare una buona rasatura della finitura superficiale per evitare di creare altre criticità sulla pavimentazione per le persone con difficoltà motorie.
