7 - Via Nino Bixio

07° STRALCIO

aggiornato al 25/11/2020

PEBA MESAGNE - AMBITO URBANO CRITICITA' RILEVATE

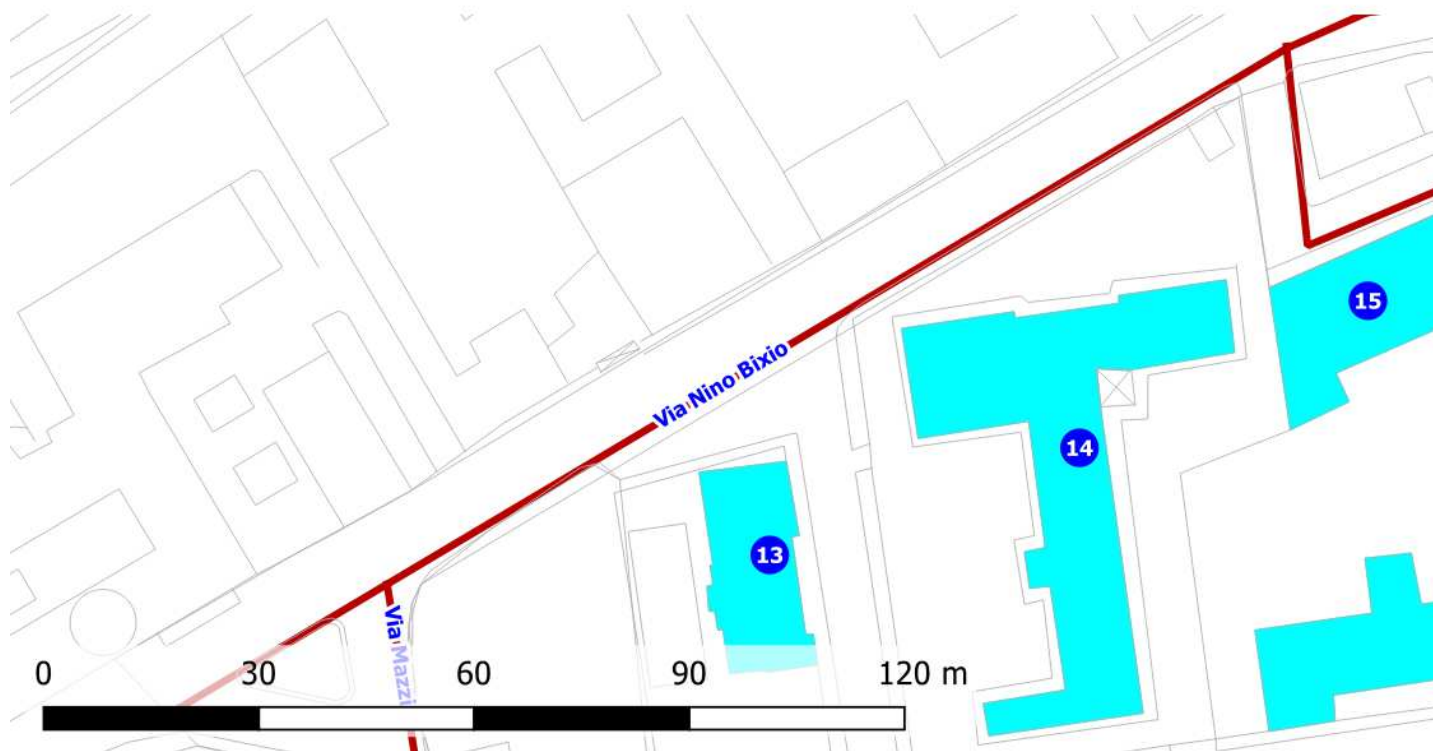
Via Nino Bixio è dotata di percorsi pedonali protetti rialzati con aree di degrado importanti. A metà della via c'è l'ufficio postale con una rampa da rifare completamente e con anche lo spostamento del parcheggio riservato.

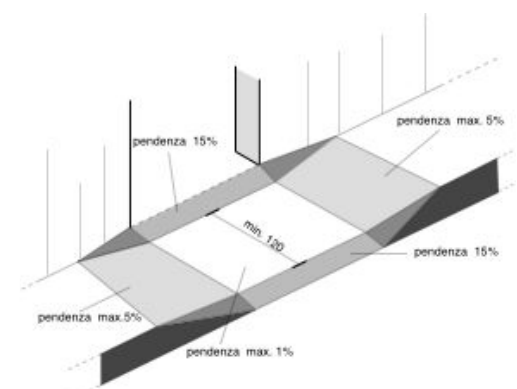
Immagine esempio soluzione

Passo carraio inadeguato

Adeguamento passo carraio tramite realizzazione di marciapiedi in rilevato, **abbassando in parte la quota del percorso esistente, in modo da ottenere un doppio piano inclinato, perpendicolare al senso di marcia** e la cui pendenza non supera il 5%. Il manufatto è completo di elemento di raccordo per l'attraversamento dei veicoli (pendenza minima del 15%); la porzione di percorso orizzontale, utile per i pedoni, deve essere di larghezza minima 120 cm.

Occorre fare una buona rasatura della finitura superficiale per evitare di creare altre criticità sulla pavimentazione per le persone con difficoltà motorie.

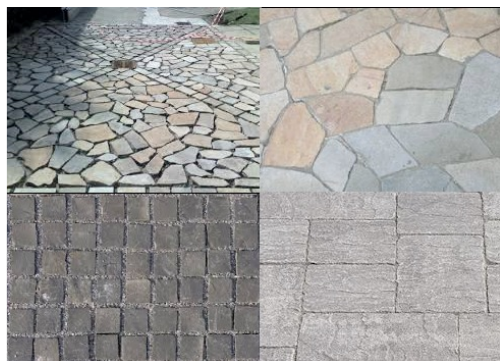
Immagine esempio soluzione

Presenza di sconnessioni, buche isolate, deformazioni della pavimentazione esistente, assenza di porzioni di essa.

Adeguamento della pavimentazione dissestata tramite **demolizione e rifacimento del tappetino d'usura o sostituzione di parte di essa**, con finitura tale da rendere il piano di calpestio perfettamente complanare e raccordato adeguatamente alla pavimentazione esistente.

Occorre fare una buona rasatura della finitura superficiale per evitare di creare altre criticità sulla pavimentazione per le persone con difficoltà motorie.
