14 - Via Acireale

Via Acireale è una via residenziale, di breve percorrenza, situata vicino all'ingresso della scuola Aldo Moro. Le pavimentazioni in massello autobloccante risultano con una manutenzione sufficiente, pur presentando alcune sconnessioni.

PEBA MESAGNE - AMBITO URBANO CRITICITA' RILEVATE

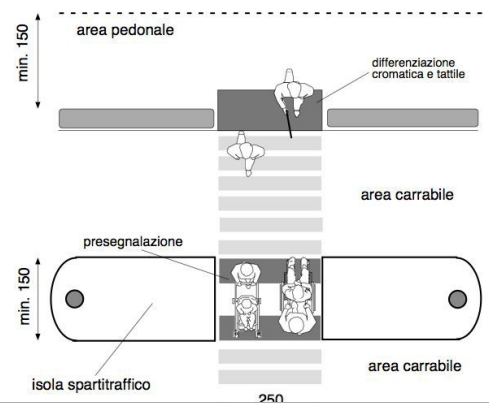
Immagine esempio soluzione

Assenza di attraversamento pedonale a raso

Nuova realizzazione di attraversamento pedonale **a raso**, tramite adeguamento dei raccordi al percorso pedonale esistente e inserimento di segnaletica tattile a pavimento (segnale pericolo valicabile) ad evidenziare la delimitazione tra sede pedonale e carrabile; realizzazione di zebraure di larghezza minima 250 cm. La pavimentazione utilizzata nell'attraversamento, sarà la medesima già presente.

Occorre fare una buona rasatura della finitura superficiale per evitare di creare altre criticità sulla pavimentazione derivanti da diverse sovrapposizioni di bitume, pessimi raccordi con l'impiantistica sotterranea.

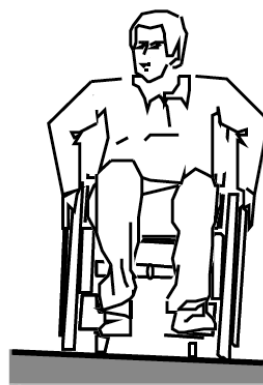
Immagine esempio soluzione

Presenza di **pendenza trasversale** eccessiva

Demolizione e rifacimento di parte di pavimentazione esistente al fine di ottenere il piano di calpestio con pendenza trasversale non superiore all'1%.

Si suggerisce una pendenza trasversale ottimale dell'1% e comunque non superiore al 2% solo se su brevi tratti (qualche metro).

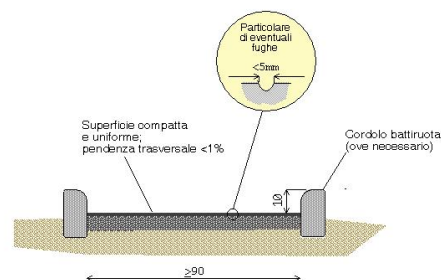
Immagine esempio soluzione

Pavimentazione con **sconnessioni dovute alle fugature**

Rifacimento della fugatura tramite asportazione materiale eventualmente sporgente e ripristino materiale dove mancante, con stilatura adeguata al fine di ottenere perfetta complanarietà tra gli elementi costituenti la pavimentazione.

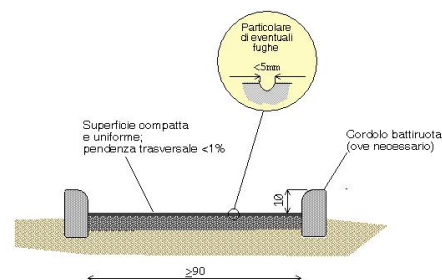
Immagine esempio soluzione

Pavimentazione con **sconnessioni dovute alle fugature**

Rifacimento della fugatura tramite asportazione materiale eventualmente sporgente e ripristino materiale dove mancante, con stilatura adeguata al fine di ottenere perfetta complanarietà tra gli elementi costituenti la pavimentazione.
