Piazza Cavour

33 - Piazza Cavour

aggiornato al 25/11/2020

PEBA MESAGNE - AMBITO URBANO CRITICITA' RILEVATE

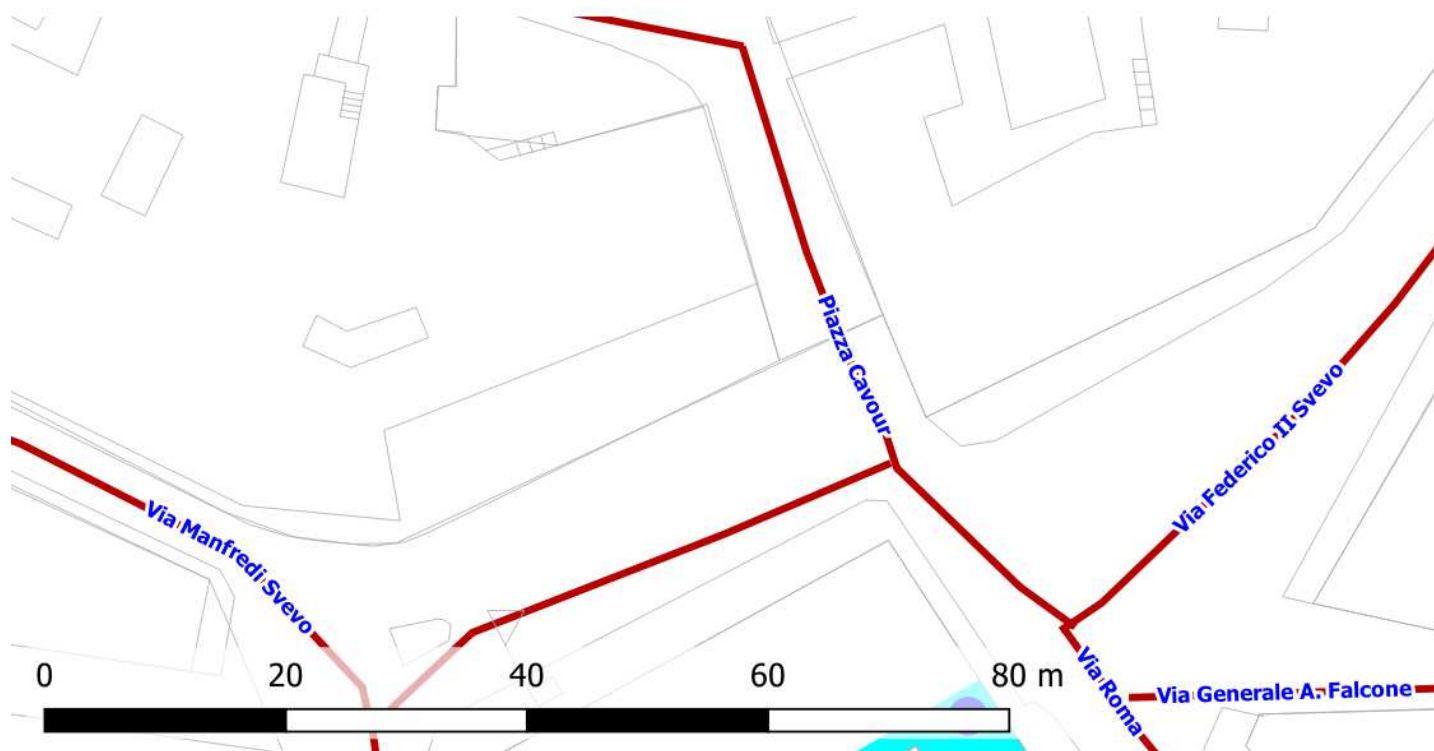
La piazza è attualmente interessata da lavori in corso con rifacimento delle chianche da parte dell'acquedotto pugliese. È a senso unico ed è adibita a parcheggio.

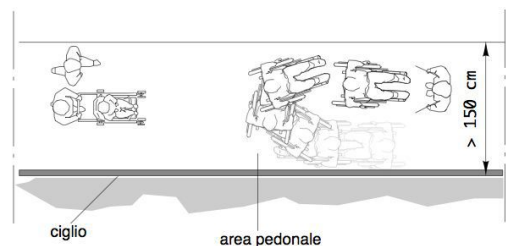
Immagine esempio soluzione

E' presente un probabile vecchio passo carraio attualmente inadeguato che interrompe il tratto di marciapiede esistente. Si potrebbe realizzare un nuovo tratto di marciapiede in rilevato per garantirne la continuità.

Assenza di percorso **in rilevato**

Nuova realizzazione di marciapiedi in rilevato, con le seguenti caratteristiche:

- altezza massima 12 cm dal piano carrabile;
- larghezza minima 150 cm; in presenza di cospicuo flusso pedonale è consigliata larghezza 200 cm; è ammessa larghezza minima 100 cm solo in caso di restrizioni puntuali o di breve lunghezza (massimo 10 m);
- pendenza longitudinale 5% (massimo 8%);
- pendenza trasversale 1%;
- altezza minima libera da ostacoli 220 cm da piano di calpestio;
- finitura tale da rendere il piano di calpestio accessibile.

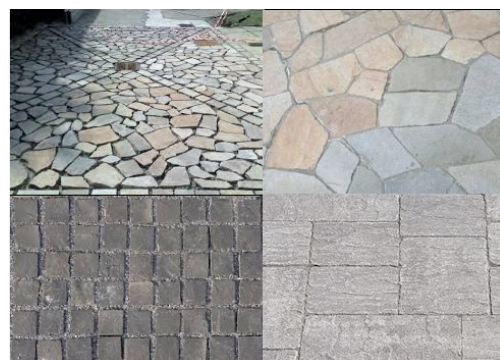
Immagine esempio soluzione

Presenza di sconnessioni, buche isolate, deformazioni della pavimentazione esistente, assenza di porzioni di essa.

Adeguamento della pavimentazione dissestata tramite **demolizione e rifacimento del tappetino d'usura o sostituzione di parte di essa**, con finitura tale da rendere il piano di calpestio perfettamente complanare e raccordato adeguatamente alla pavimentazione esistente.
